MEMORIA FINAL DE RESULTADOS

ACTIVIDAD ARQUEOLÓGICA PUNTUAL

“PATIO DE ARMAS DEL CASTILLO DE
SANTAELLA (CÓRDOBA)”

EXPEDIENTE: AAPUN/7/18

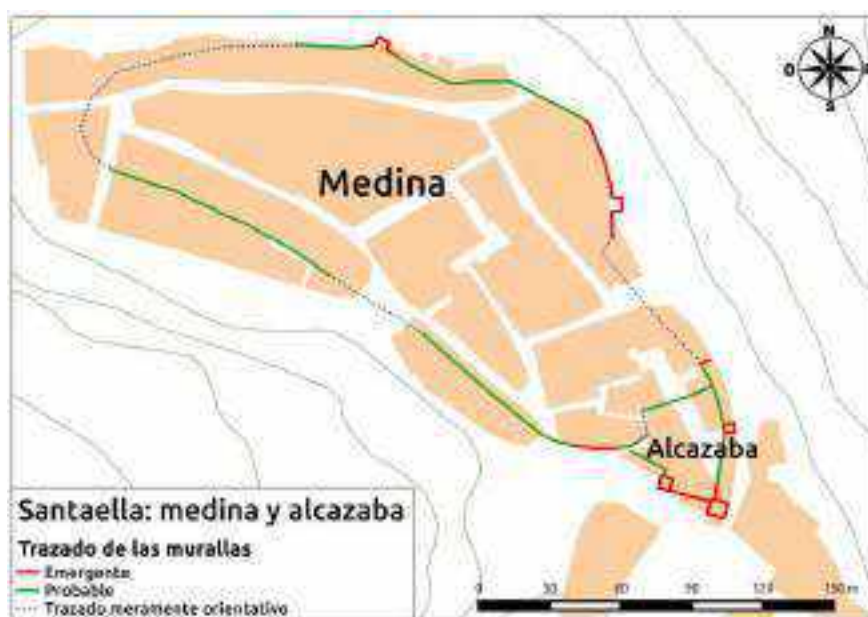
Restitución hipotética del recinto amurallado en época almohade (Garrido 2017: 111)

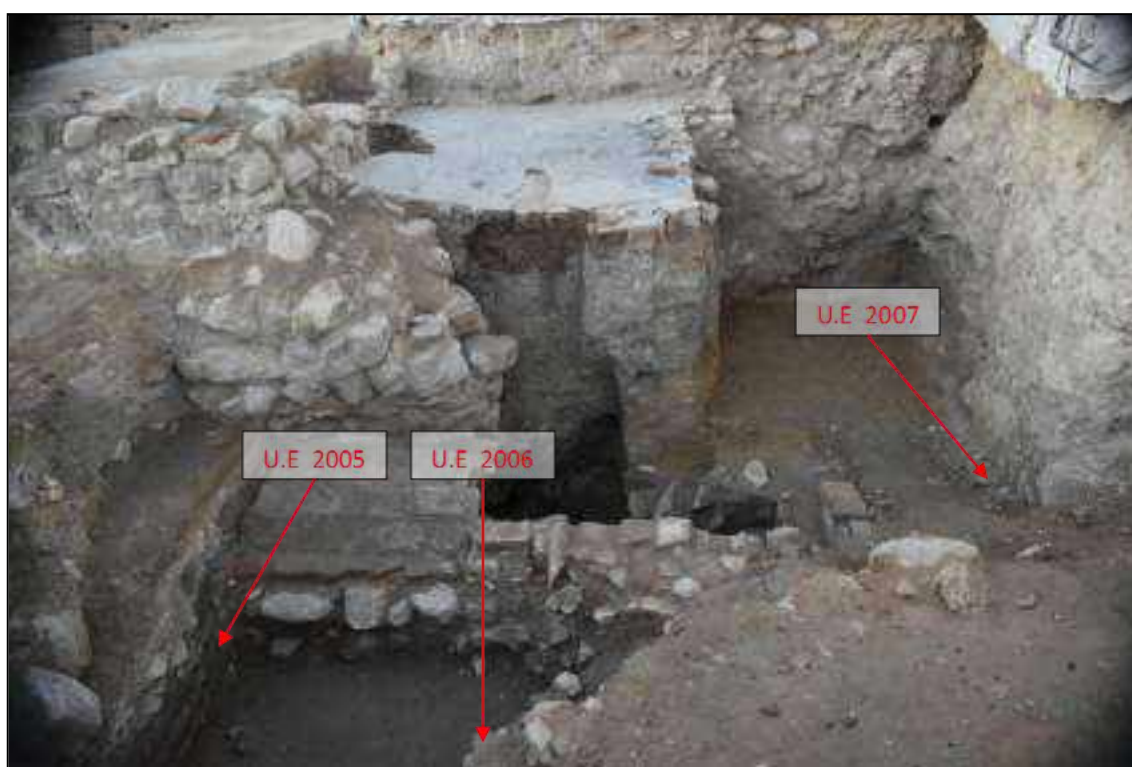
Niveles asociados al periodo prehistórico del Bronce Final (Subfase I).

Esta subfase viene dada por la existencia de las UU.EE 2005, 2006 y 2007, las cuales se sitúan en la zona central oeste del yacimiento. Son los niveles prehistóricos localizados a una menor cota (244,22 m.s.n.m.) y se encuentran muy alterados por construcciones posteriores (UU.EE 67,68, 69 y 75 A).

Estos estratos son de composición limosa, compactación media y presentan una coloración negruzca debido a la gran cantidad de ceniza que presentan. Han sido interpretados como depósitos que se generan fruto de la deforestación y quema de elementos vegetales que se realiza en la zona con la intención de preparar el terreno para ser ocupado. De ellos se ha recuperado gran cantidad de material cerámico en estado fragmentario y también diversos fragmentos de restos óseos de origen animal.

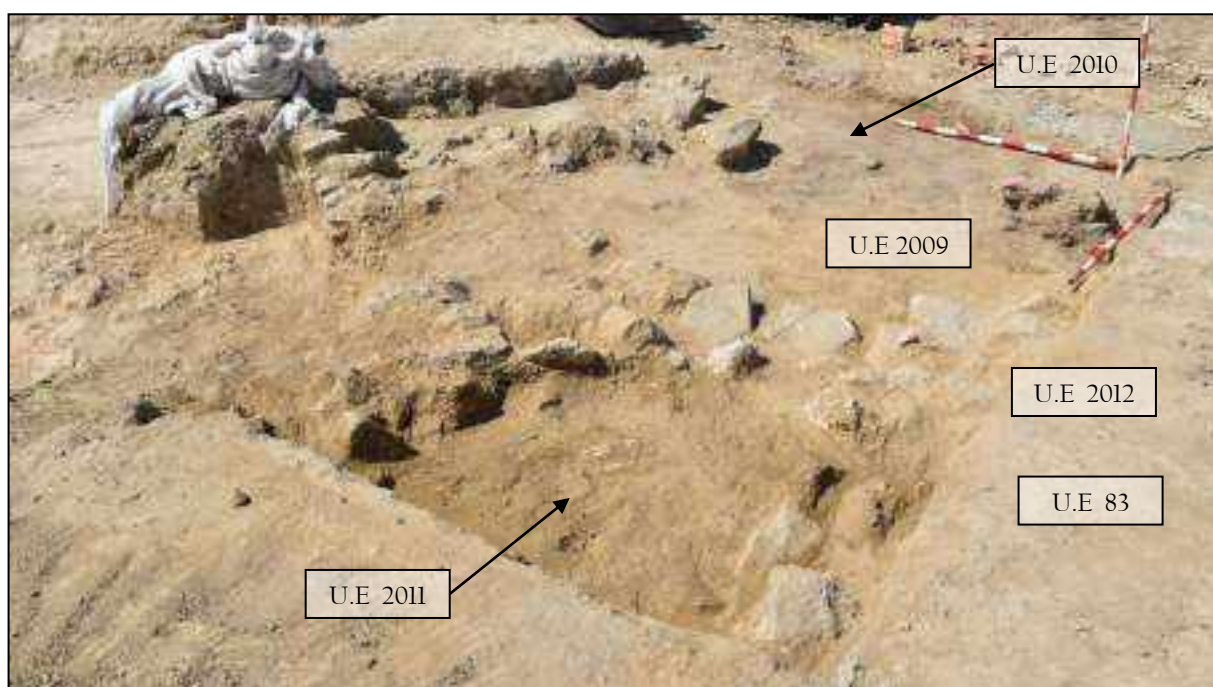
Imagen general de la zona en la que se han hallado niveles asociados al periodo prehistórico del Bronce Final y que ha quedado definida como Espacio B de la Subfase II

- U.E 2012: A una cota máxima de 246,62 m.s.n.m. y una mínima de 246,37 m.s.n.m. se ha localizado de forma muy parcial (su desarrollo se extiende fuera de los límites norte y este del sondeo), una estructura con forma aparentemente circular al interior y recta al exterior, construida a base de mampuestos de piedra de pequeño y mediano tamaño que parecen mostrar conexión y se unen con mortero de barro. Al interior de la misma se localiza la U.E 2011.

Puesto que no se ha podido profundizar en la excavación de esta estructura y su documentación se ha realizado de una forma tan incompleta, resulta extremadamente aventurado revelar alguna cuestión acerca de su tipología y/o funcionalidad. En cambio, sí que podemos asegurar con firmeza que este elemento se asocia a un contexto prehistórico que se integra en el periodo del Bronce Final, concretamente entre los siglos X-VIII a.C.

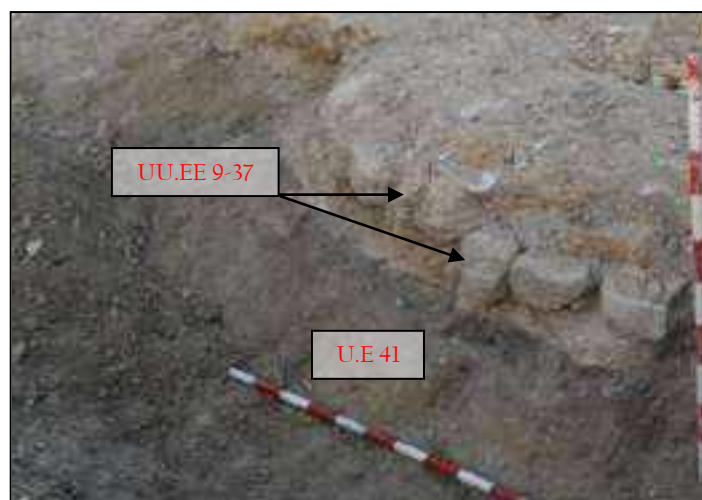
Imagen en la que se aprecia como la preparación (UU.EE 9-37) del pavimento medieval (8-A) cubre el estrato de vertido U.E 41

Esta capa de preparación (UU.EE 9-37), por lo general, descansa directamente sobre el compacto relleno que conforma la terraza artificial de ampliación del cerro (UU.EE 38-39). Sin embargo, en su zona norte, en la zona de contacto con la propia ladera sur del cerro, la cama de mampuestos se localiza sobre un estrato (U.E 41) de naturaleza limosa, compactación media y coloración oscura que interpretamos que se genera ante los vertidos que se realizan por la ladera sur del cerro natural antes de que se lleve a cabo la construcción de la terraza que amplía de forma antrópica la superficie del mismo (vertedero o basurero de ladera).

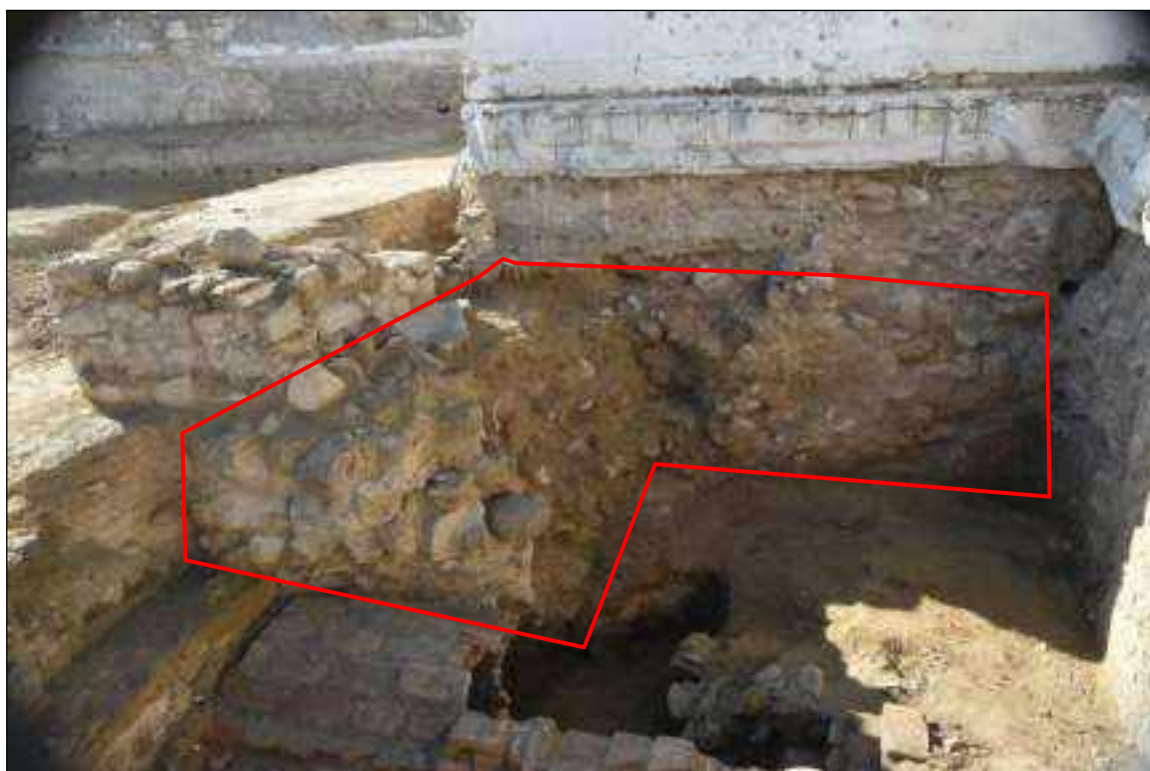
Imagen de la U.E 48 y la U.P 1028-B. Interpretadas como una posible estructura defensiva (torre) asociada a la parte interna del acceso al recinto amurallado.

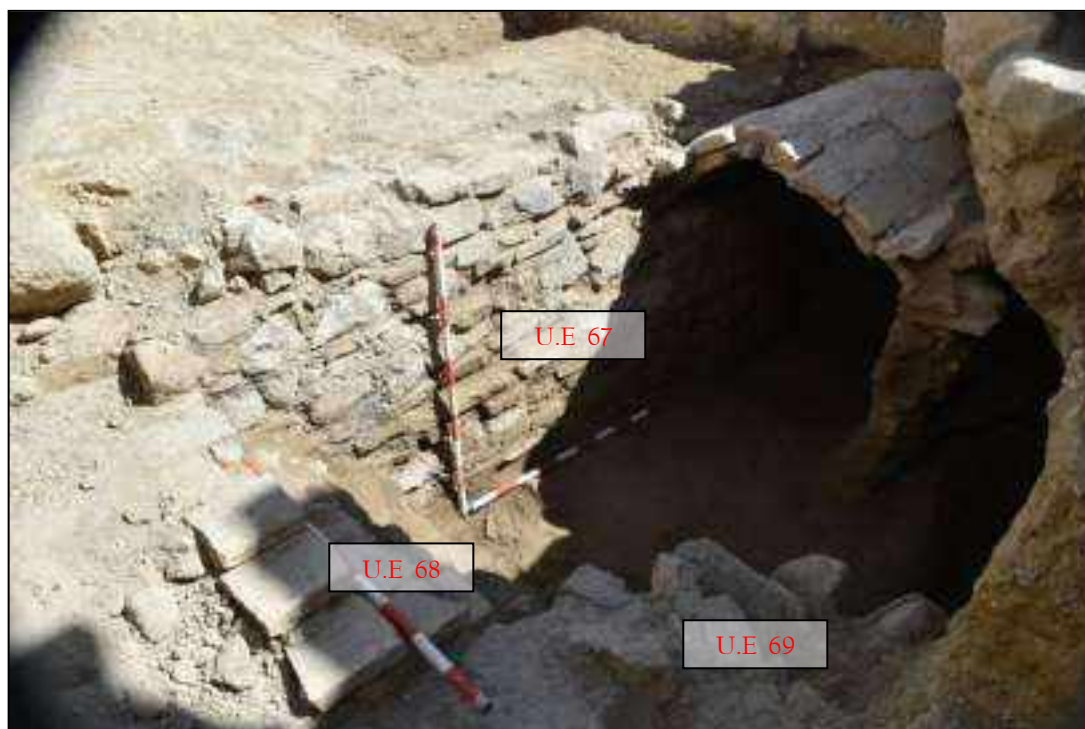
Estructuras de cronología Medieval-Moderna asociadas al interior de la torre defensiva que podría estar custodiando el acceso principal al recinto amurallado ("Puerta del Arco")

También a este periodo, o posiblemente a una reforma posterior de fase Moderna, se pueden asociar las siguientes estructuras: UU.EE 67, 68 y 69 (su cronología no se ha podido precisar con exactitud debido a la imposibilidad de excavarlas en su totalidad). Todas ellas se encuentran relacionadas con la edificación de la construcción defensiva anteriormente mencionada (unidades 48 y 1028-B), siendo interpretadas como el acceso escalonado que se localizaría al interior de la estructura que hemos interpretado como la torre defensiva asociada a la "Puerta del Arco". Este espacio interno queda amortizado en época Contemporánea, concretamente en la primera mitad del siglo XX, según los materiales recuperados del estrato que lo colmata (U.E 76).

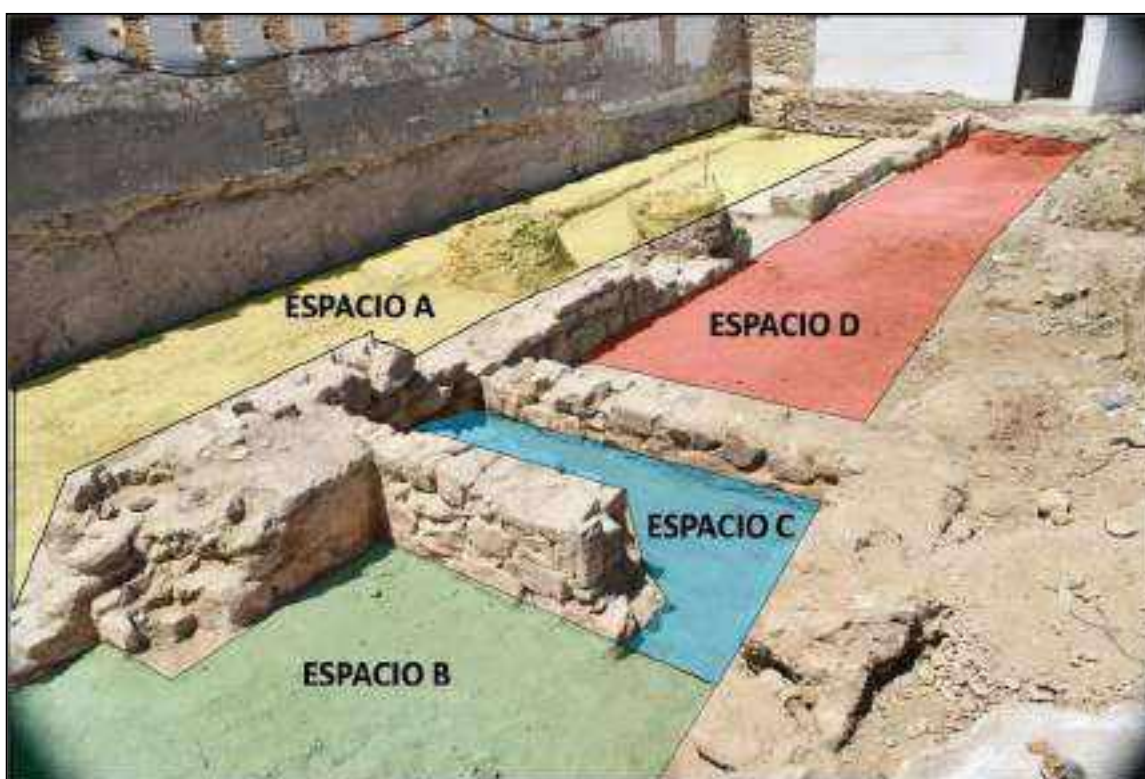
Estructuras correspondientes a los Espacios A, B, C y D de la denominada "Casa del Castillo"

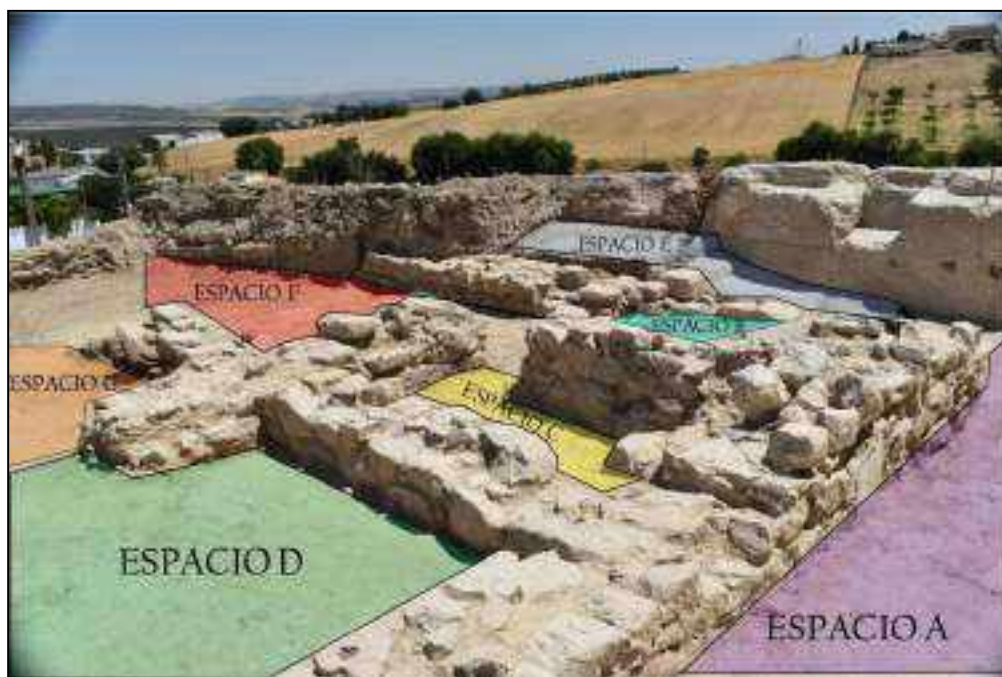
Estructuras correspondientes a los Espacios A, B, C, D, E, F y G de la denominada "Casa del Castillo"

- *Espacio E*: Localizado en el extremo este del recinto y aprovechando la rotura parcial que en esta época (s.XVI Edad Moderna.) se realiza del grosor del tapial de la muralla que cierra

el conjunto en su límite este, se configura una especie de pasillo o zona de tránsito que queda cortada y muy alterada en épocas posteriores por la construcción de nuevos muros perimetrales (U.P 1024). Este espacio cuenta con una superficie de algo más de 6 m² y posee planta rectangular. Su pavimentación se configura a través del propio tapial de la muralla 1000-B, en el cual se talla un escalón y una especie de peldaño (U.P 1023) que daría acceso a un vano abalconado que se abría en el muro que delimitaba este espacio en su zona este (U.P 1020). Al oeste este espacio estaría acotado por los muros 10 y 16.

- *Espacio F:* Este espacio se ha documentado de una manera muy parcial (conserva unos 10 m²), pues según se aprecia en la zona norte de los muros que delimitan su superficie en los extremos este (U.E 16) y oeste (U.E 17), ambos se encuentran arrasados e incompletos sin haber hallado, además, restos del muro de cierre norte. El cierre sur, en cambio y aunque incompleto, queda configurado por la U.E II. El pavimento de este espacio (U.E 24) está constituido por tierra y cal y se encuentra perdido en algunas zonas y muy alterado en otras.

- *Espacio G:* Con una superficie indeterminada, el espacio G queda interpretado como un gran patio al que se accede desde la "galería porticada" que queda configurada por el Espacio D. Sus límites quedan establecidos únicamente en su zona este por la estructura 17 y al sur por la línea de 5 pilares que conforman el extremo norte del Espacio D (UU.EE 19-A, 19-B, 19-C, 19-D y 19-E). Como ocurre con el Espacio F, su zona norte se encuentra arrasada; este hecho queda patente también en el suelo de tierra y cal que pavimenta este área.

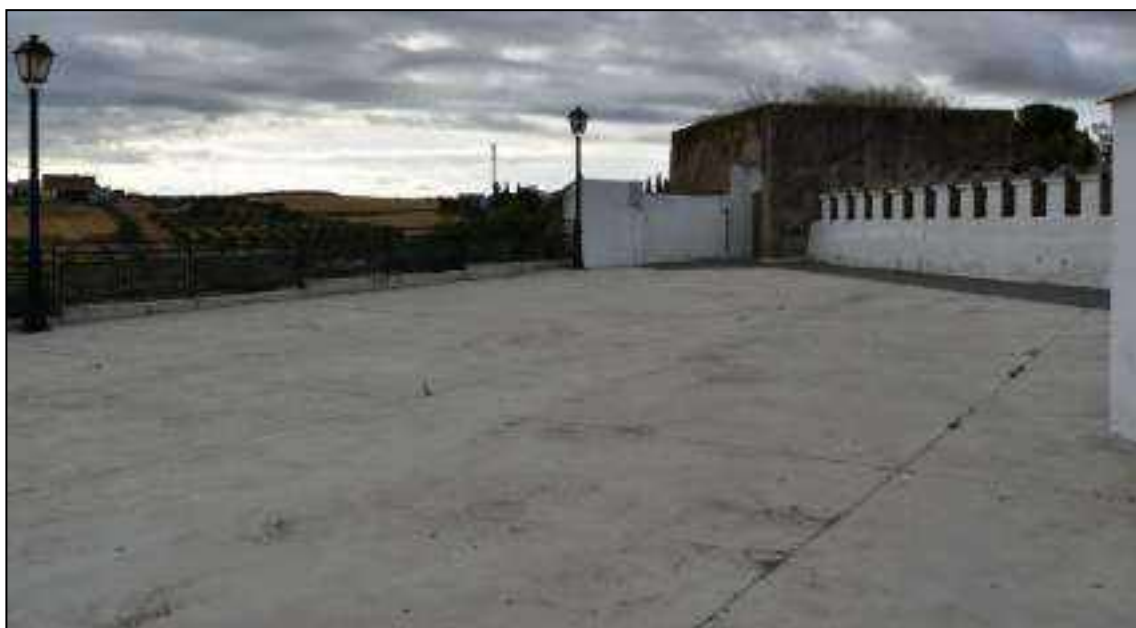
Descripción: La UU.EE 0-1 se corresponde con el suelo de ocupación que queda configurado por la solera de hormigón que actualmente pavimenta toda la plaza. Se ha retirado una superficie hormigonada de aproximadamente 400 m²

Relación estratigráfica: Cubre a 2, 3.

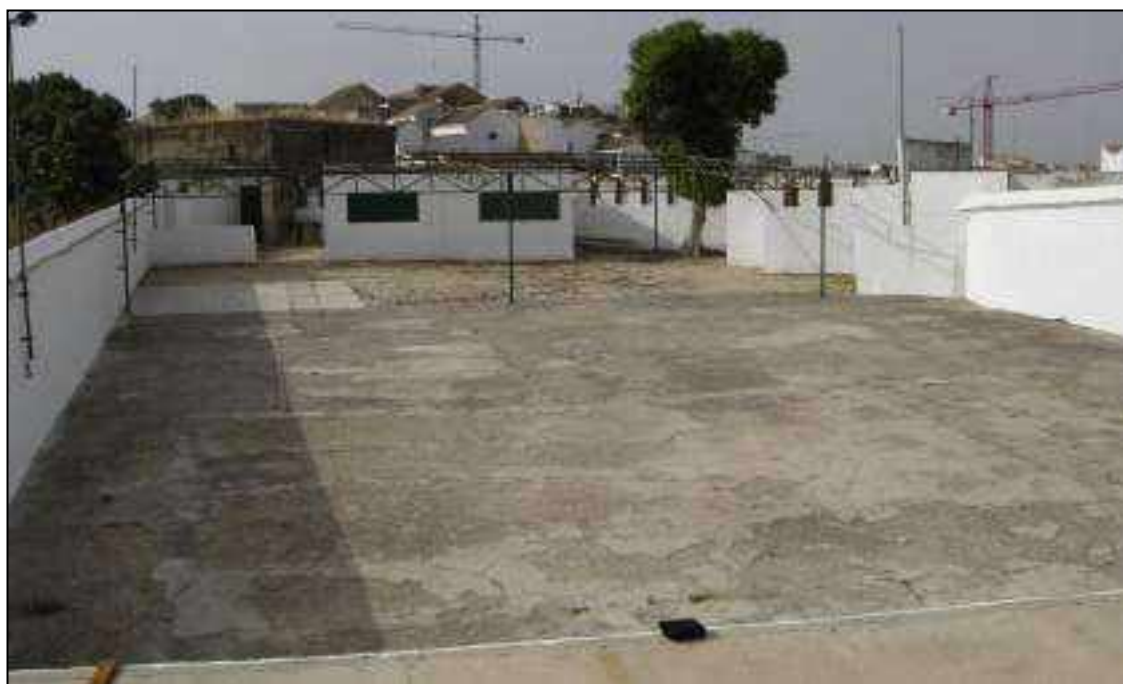
U.E. Nº. 3. INTERFECIE HORIZONTAL POSITIVA Y ESTRUCTURA (PAVIMENTO).

Descripción: Suelo de ocupación de una fase de uso anterior a 2013 que queda configurado por una capa de hormigón de mala calidad y restos de ladrillo. Se localiza, fundamentalmente, en la zona norte de la superficie intervenida.

Relación estratigráfica: Cubierto por 1. Cubre a 2

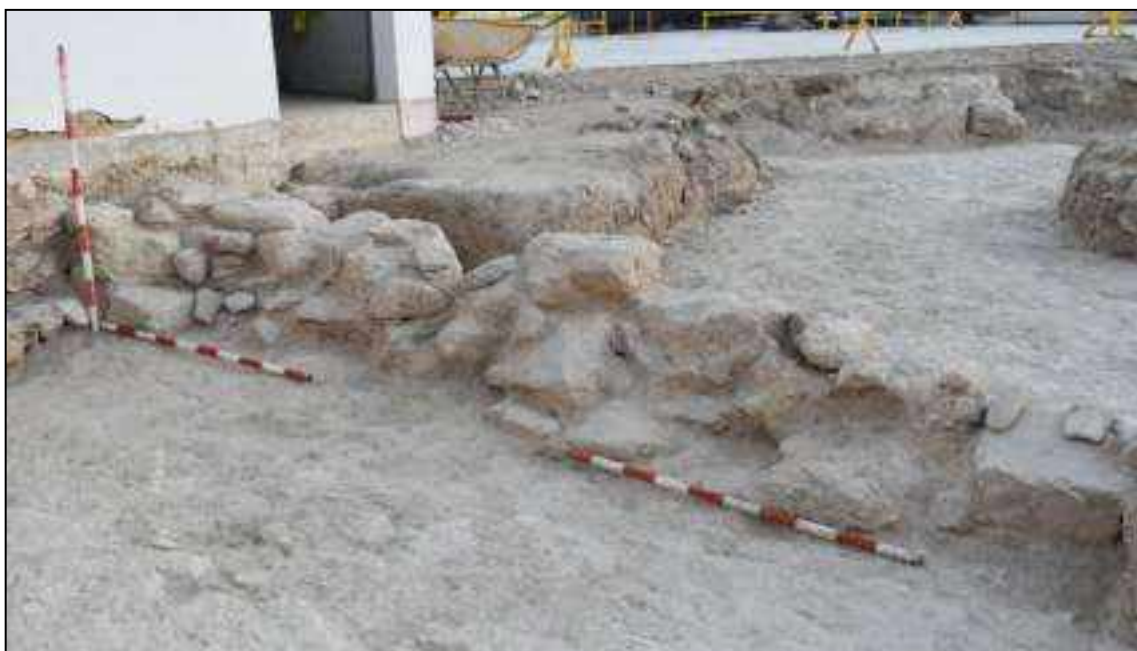
Descripción: Estructura muraria carente de cimentación y cuyo alzado se construye a partir de mampuestos de piedra de mediano y gran tamaño unidos con mortero de cal y arena. Su cara externa (norte) se encuentra bien conservada y muestra cierta alineación. Sin embargo, su cara interna (sur) se halla alterada y bastante arrasada mostrando abundante pérdida de material. Constituye el muro de cierre norte del Espacio A y el sur del Espacio D de "Casa del Castillo". Puesto que el pavimento del Espacio A (U.E 8 A) no se relaciona con él, y se encuentra construida sobre el pavimento de cal (U.E 22) que se localiza en el Espacio D de la vivienda, pensamos que su construcción se realiza durante una reforma posterior a la propia fase de construcción de la vivienda en el siglo XVI.

Relación estratigráfica: Se entrega a 1014, 6 y 15. Se construye sobre 22. Cubierto por: 2 y 36.

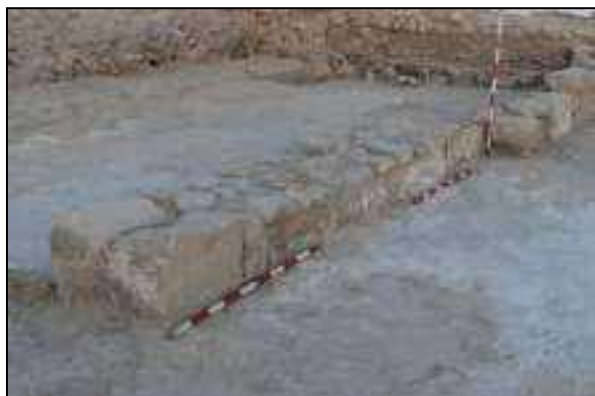
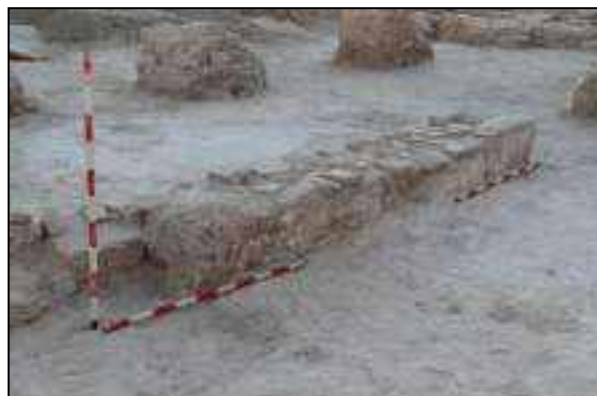
U.E. Nº. 6. ESTRUCTURA. MURO.

En su extremo este se localiza la jamba de una puerta, la cual, junto al extremo oeste de la U.E 7 constituye un vano que relaciona los Espacios A y D.

Relación estratigráfica: Se le apoya 5. Asociado con 8 B, C y D y 22. Cubierto por 2 y 36.

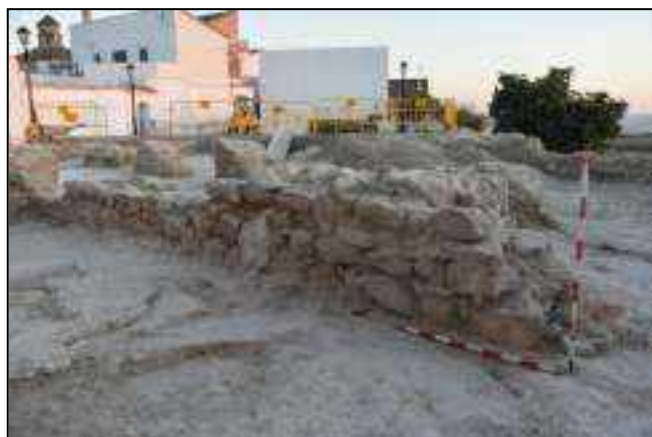
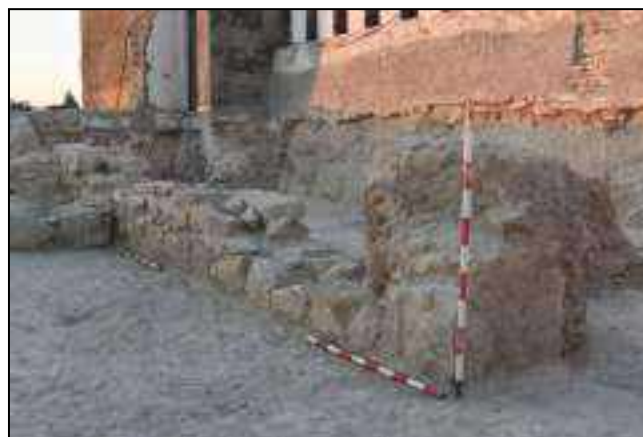
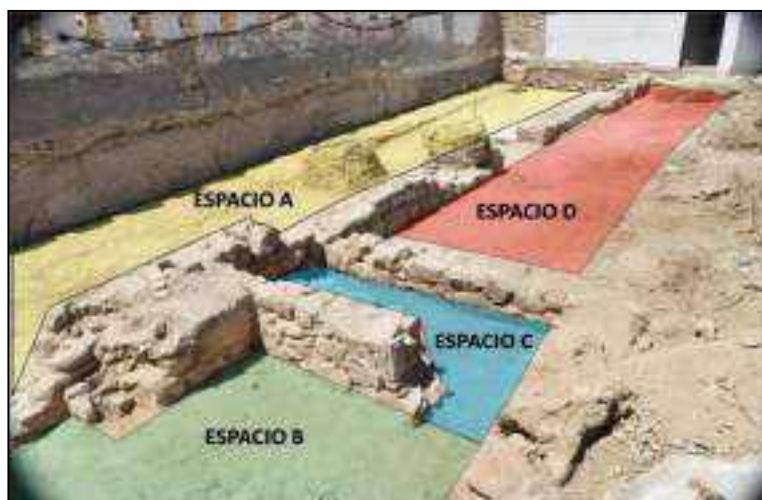
U.E. Nº. 7. ESTRUCTURA. MURO.

Descripción: Estructura muraria construida a base de mampuestos de piedra de diversos tamaños y ladrillo macizo unidos con mortero de cal y arena. También se localizan algunos sillares y sillarejos de piedra formando parte de las caras externas, internas y jamba de la puerta. Conforman el muro de cierre norte del Espacio A y el muro E del Espacio C y D de la "Vivienda del Castillo". Su extremo este aparece roto y sin definir al presentar pérdida de material constructivo. Este muro no posee cimentación. En su extremo este, el muro se engrosa al quedar adosado la U.E 13a su cara norte (se genera el Espacio B). Esta estructura muraria presenta restos de enlucido de cal (U.E 29) en su cara sur (Espacio A) En su extremo oeste se localiza la jamba de una puerta, la cual, junto al extremo este de la U.E 6 constituye un vano que relaciona los Espacios A y D.

Relación estratigráfica: Sobre su extremo oeste se localiza la estructura (cimentación de caseta del cine) U.E 18 B. Se le adosa 13 y 14. Asociado con 8 B, C y D, 21 y 22. Cubierto por: 2 y 36.

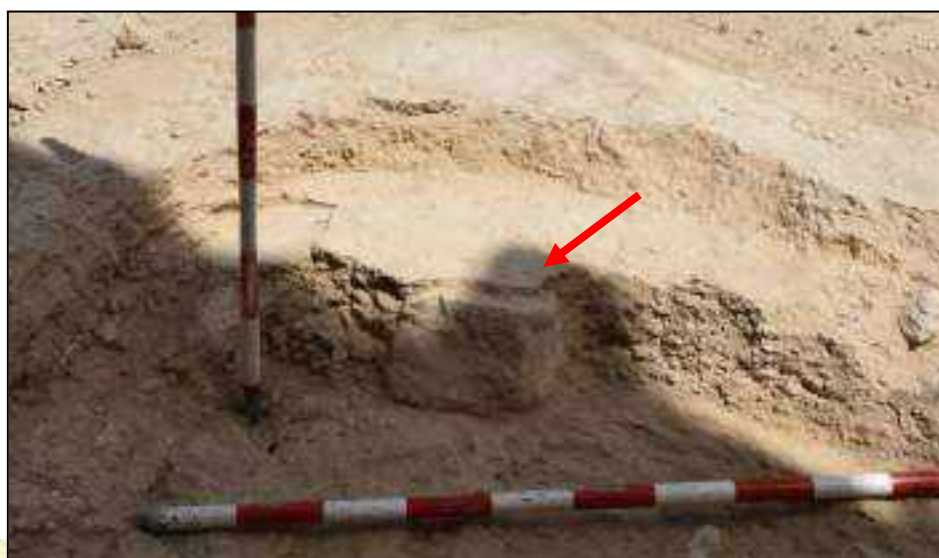
U.E. Nº. 8 A. INTERFECIE HORIZONTAL POSITIVA Y ESTRUCTURA (PAVIMENTO).

Descripción: Suelo de cal y tierra apisonada construido, en algunas zonas (fundamentalmente en la parte sureste del yacimiento), sobre una cama preparatoria de nivelación creada a base de mampuestos. Este suelo pavimenta y se utiliza como terminación del relleno constructivo que se erige para ampliar la superficie (terrace de ampliación del recinto amurallado) del cerro natural sobre el que se asienta la villa de Santaella. Se encuentra muy perdido en algunas zonas.

Relación estratigráfica: Cubierto por: 8 B, C y D, 20 A y B, 21, 22, 23, 24, 25 A. Cubre a: 9

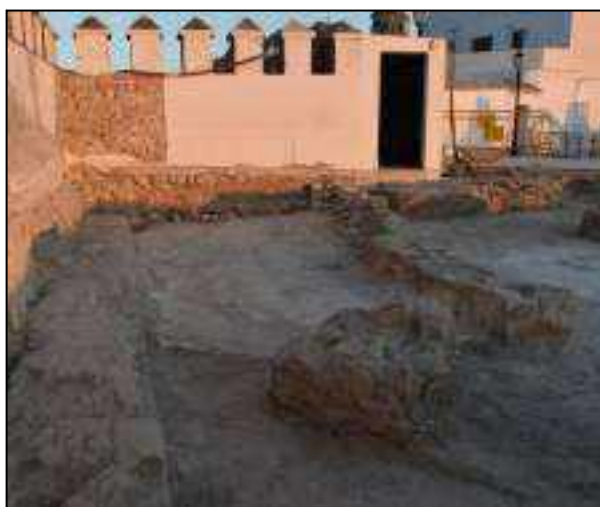
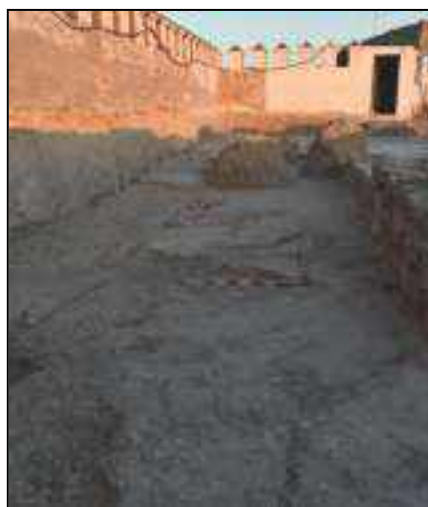
U.E. Nº. 8 B, 8 C Y 8 D. INTERFECIES HORIZONTALES POSITIVAS Y ESTRUCTURAS (PAVIMENTOS).

Descripción: Superposición de diversos suelos de cal que pavimentan el Espacio A de la Casa del castillo. Se encuentran perdidos en algunas zonas, especialmente en la de acceso a la torre. Su superposición es debida a diferentes refacciones del mismo.

Relación estratigráfica: Cubre a 8 A y 9. Cubierto por: 35 y 36 (estratos colmatación casa castillo)

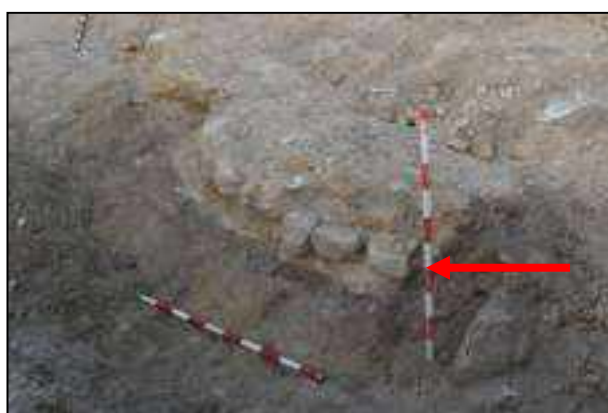
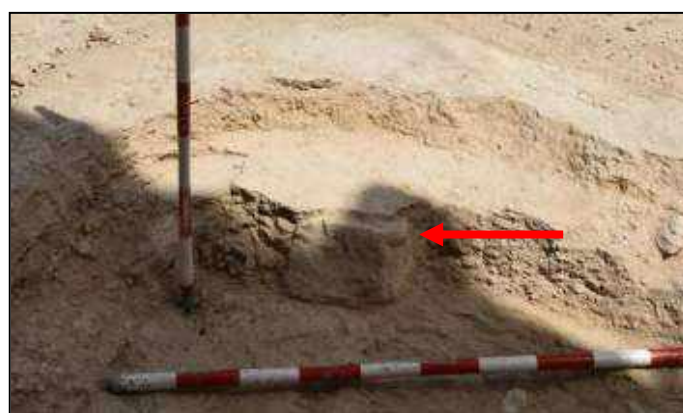
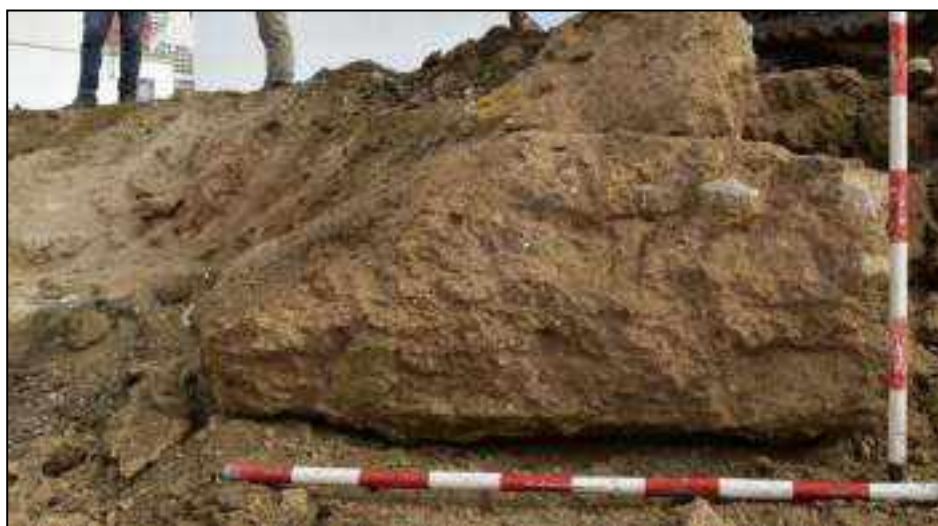
U.E. Nº. 9 y 37. ESTRUCTURA. PREPARACIÓN PAVIMENTO.

Descripción: Capa preparatoria y de nivelación construida a base de mampuestos de piedra de mediano tamaño unido, en algunas zonas, con un potente mortero de cal y arena que le aporta una gran consistencia. Sobre ella se dispone el suelo de cal que pavimenta el espacio interno del recinto amurallado (8-A). Se localiza tan sólo en algunas zonas del yacimiento (fundamentalmente en la parte noreste de la línea de pavimentación medieval (8-A) y la sureste del mismo por ser la zona más baja del recinto ampliado).

Relación estratigráfica: Cubre a: 38, 39, 41. Cubierto por: 8 A

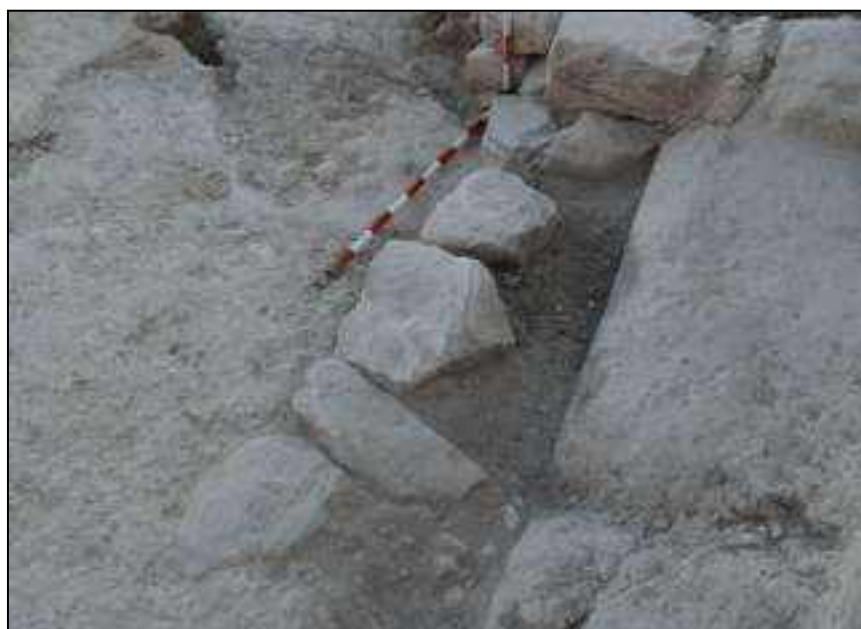
U.E. Nº. 10. ESTRUCTURA. MURO.

La estructura carece de cimentación y se encuentra prácticamente adosada al lienzo de muralla N (U.E 1000 B), la cual se observa devastada para crear el Espacio E de la "Casa del Castillo".

Relación estratigráfica: Se traba con el extremo este de la U.E II. Asociado con: 20 A-B. Cubierto por: 2 y 36. Se apoya en: 1000B.

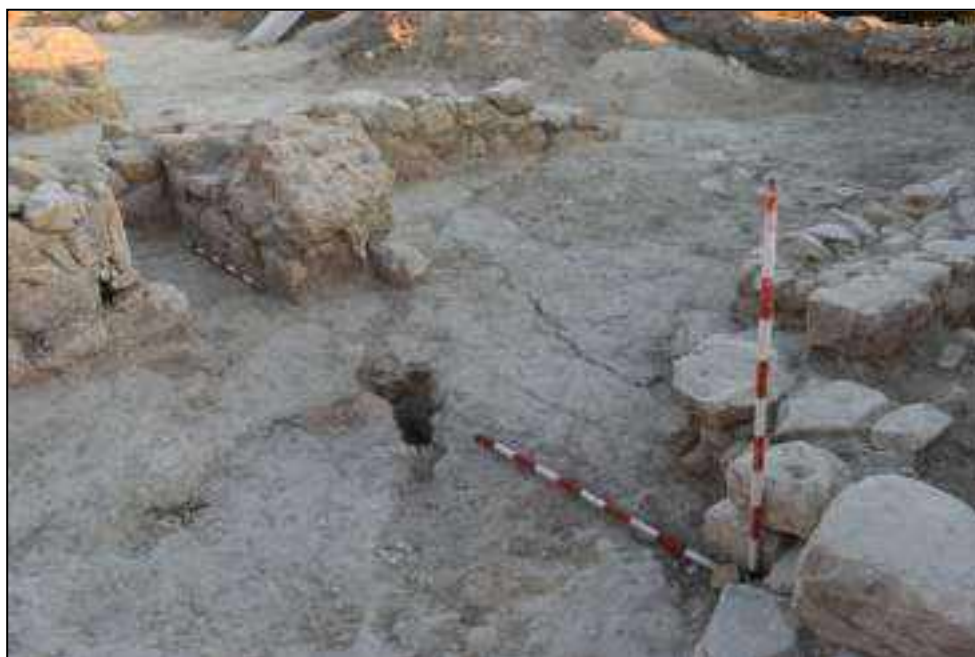
U.E. Nº. II. ESTRUCTURA. MURO.

También el sur del Espacio F. Algunas de las piedras existentes en el extremo este de su cara sur presentan restos de pintura de color rojo y blanco. Dentro de los materiales pétreos que componen el muro, en su cara norte del extremo oeste) destaca un pequeño sillar que presenta un pequeña y sencilla moldura (material reutilizado).

Relación estratigráfica: Se traba con 10, 14, 16, 17, 19 A. Asociado con: 20 A-B y 24. Cubierto por: 2 y 36. Se adosa a 1000-B

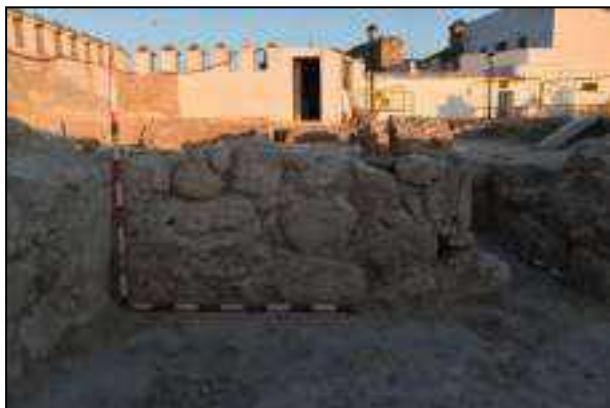
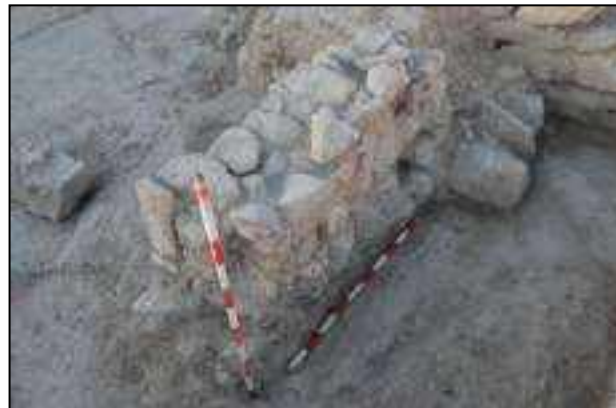
U.E. Nº. 12. ESTRUCTURA. MURO.

Presenta en su extremo norte una cara bien definida que interpretamos como la jamba de una puerta que pondría en comunicación los espacios B y C de la "Casa del Castillo". Algunas de las piedras existentes en la cara este (Espacio B) presentan restos de pintura de color rojo, blanco y negro.

Relación estratigráfica: Se traba con 13. Asociado con 20 A y B y 21. Cubierta por 36 y 2.

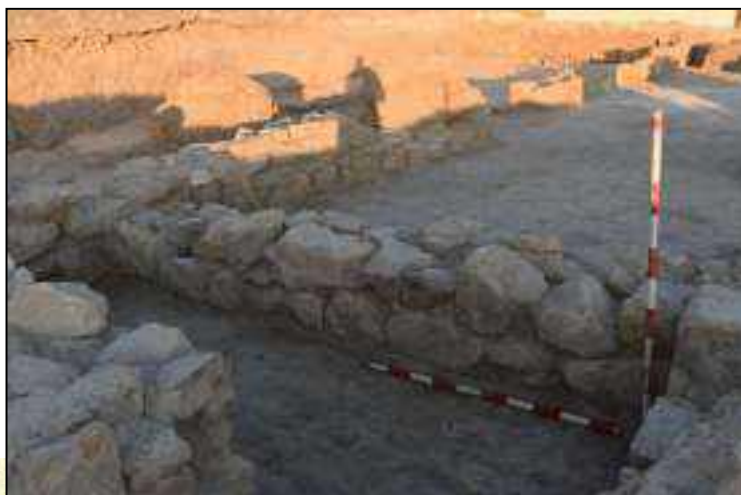
Conforma el muro de cierre oeste del Espacio C y este del Espacio D de la "Vivienda del Castillo". Conserva un par de hiladas de alzado y no posee cimentación.

Relación estratigráfica: Traba con 11, 17 y 19 A. Asociado con 21 y 22. Se entrega a 7. Cubierta por 36 y 2.

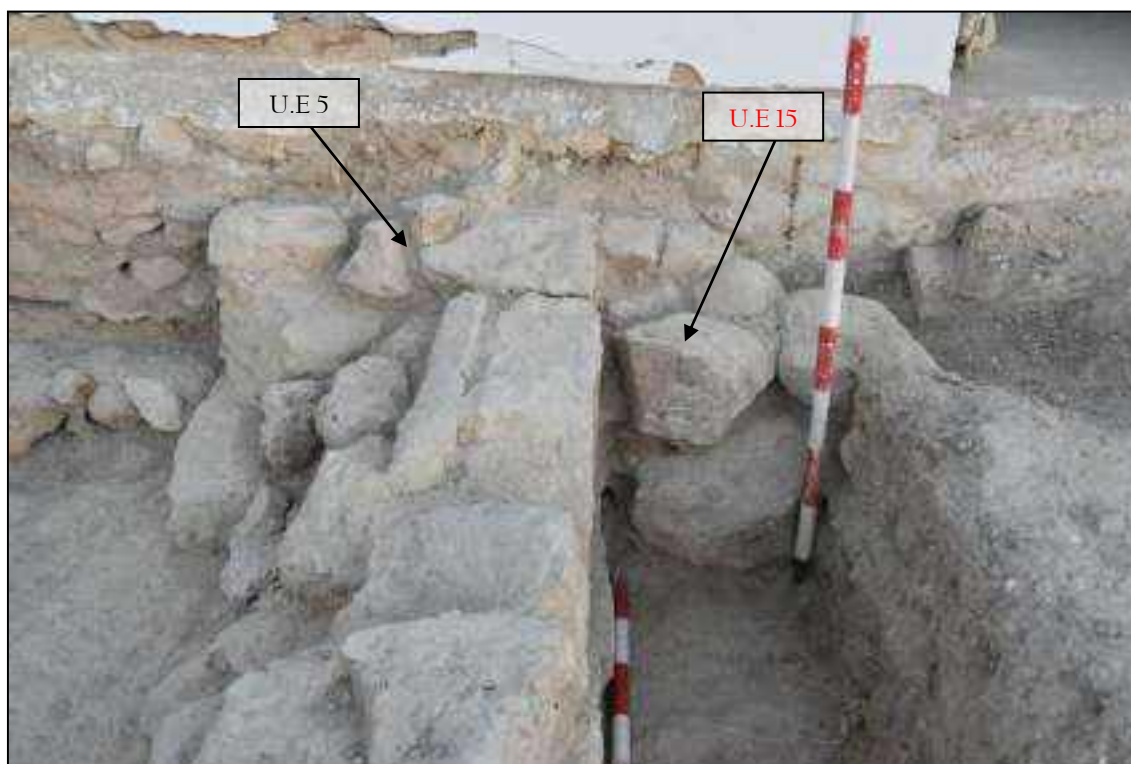
U.E. Nº. 15. ESTRUCTURA. MURO

Muro muy arrasado, seguramente durante el proceso de excavación generado al construir la losa de hormigón de una caseta edificada en siglo XXI en el ángulo suroeste del espacio intervenido.

Relación estratigráfica: Cortada por 34. Se adosa a 5. Cubierta por 36 y 2.

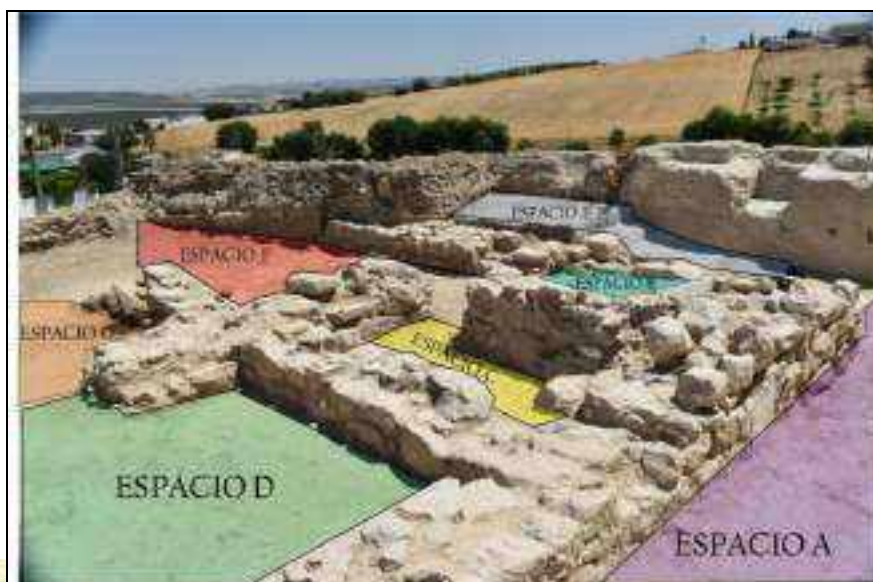
U.E. Nº. 16. ESTRUCTURA. MURO

Descripción: Estructura muraria construida principalmente a base de mampuestos de piedra de mediano tamaño trabados con mortero de cal y arena. Muro de cierre este del Espacio F de la "Vivienda del Castillo". Conserva un máximo de tres hiladas de alzado y no posee cimentación. Se encuentra cortado por la construcción de un muro que arranca desde la cota a la que se encuentran las viviendas de la calle Médico Alijo (adosadas al exterior de la muralla) y que se construye como reparación (obras del año 49) de parte del lienzo este de la muralla del recinto defensivo (Unidad Paramental 1025). Además, sobre este muro se construye la U. P 1024.

Relación estratigráfica: Sobre él se construye 1024. Cortado por 1025. Traba con II. Asociado con 24. Cubierto por 42 y 2

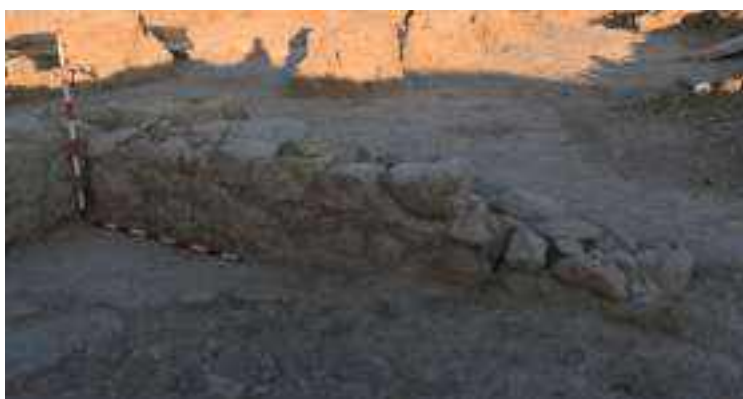
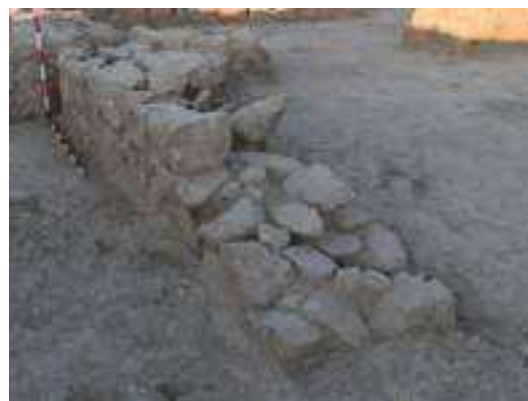
Descripción: Estructura construida a partir de mampostería de piedra de mediano y gran tamaño trabados con mortero de cal y arena. Conforman el muro de cierre oeste del Espacio F y este del Espacio G de la "Vivienda del Castillo". Este muro no posee cimentación y se encuentra arrasado en su extremo norte.

Relación estratigráfica: Asociado con 24 y 25 A. Traba con 11, 14 y 19 A. Cubierto por 42 y 2.

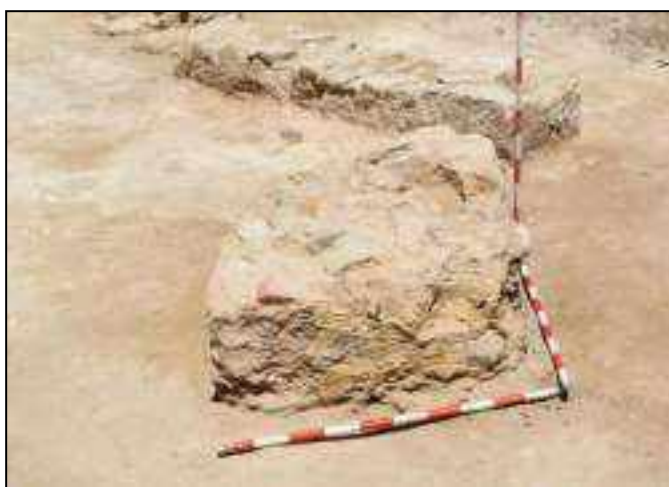
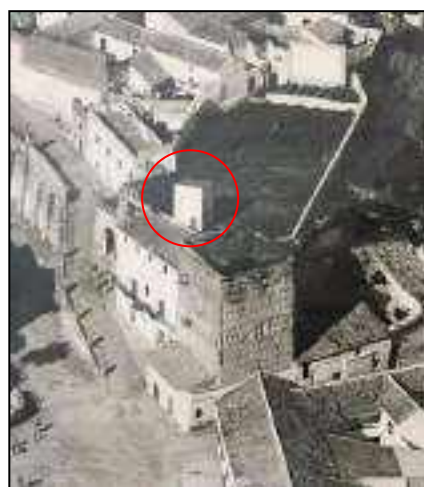
U.E. Nº. 18 A. ESTRUCTURA.

Descripción: Uno de los cuatro pilares rectangulares de cimentación de una caseta construida para proyectar el cine a comienzos de los años 50 (durante esta intervención únicamente se han documentado tres; el otro fue localizado durante la intervención desarrollada en el años 2017 (Garrido, 2017). Construido a base de tierra, ladrillo, mampuestos y guijarros trabados con un potente y consistente mortero de cal y arena. Se observan también algunos restos de cemento Portland.

Relación estratigráfica: Cubierto por 2. Asociado con 18 B-C. Cubre a 8 D

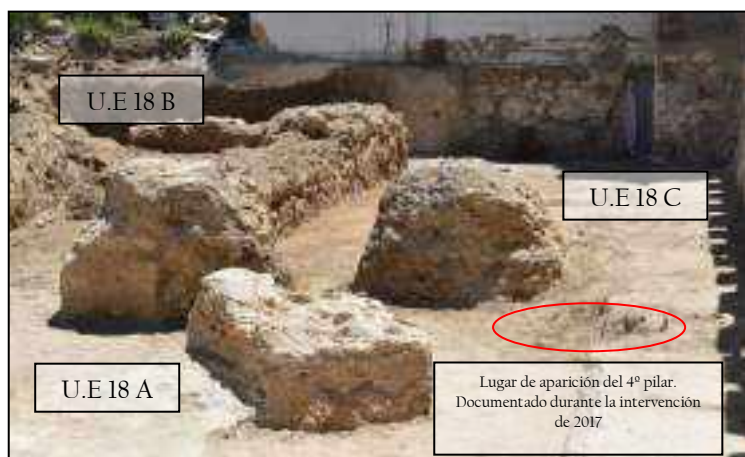
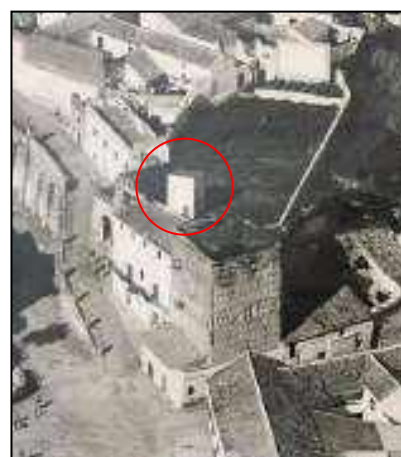
U.E. Nº. 18 B-C-D. ESTRUCTURA.

Descripción: Dos de los tres pilares rectangulares de cimentación de la estructura creada a mediados del siglo XX para proyectar el cine de verano en el "patio del Castillo". Construcción muy mal trabajada realizada a base de tierra y escombros de ladrillo macizo, ladrillo de gafa y mampuestos de pequeño-mediano tamaño trabados con mortero de cal, arena y también de cemento Portland.

Relación estratigráfica: Cubierto por 2. Asociado con 18 A. Cubre a 8 D. La U.E 18 B se coloca sobre el extremo oeste de la U.E 7.

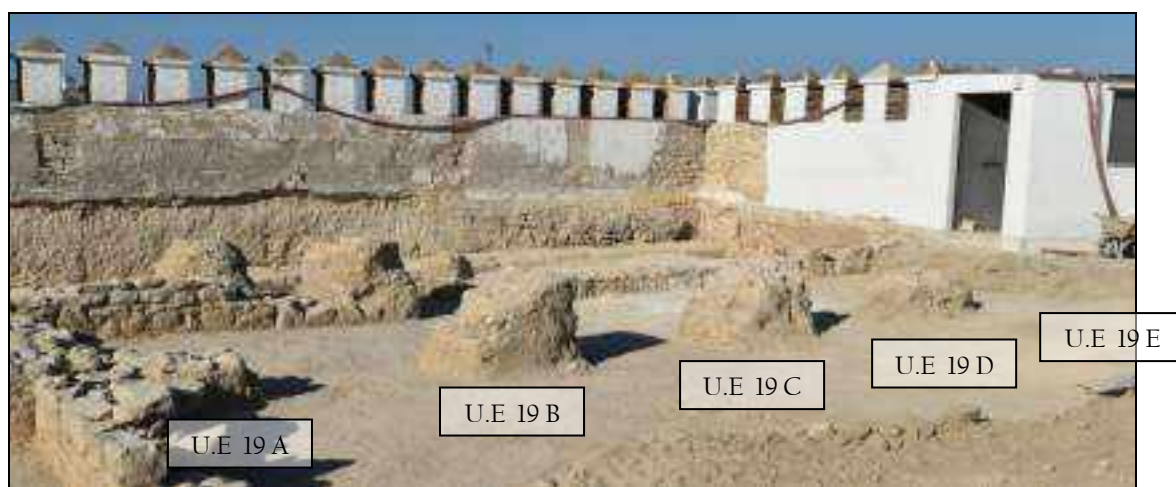
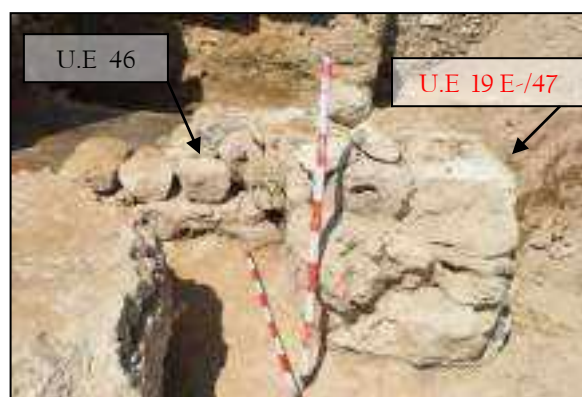
U.E. Nº. 19 A-B-C-D y E (U.E 47). ESTRUCTURA.

Descripción: Conjunto de 5 pilares, con forma rectangular, contruidos a base de mampostería de pequeño y mediano tamaño unida con mortero de cal y arena.

Entre unos y otros existe una distancia equidistante de 1,90 m.

Interpretamos que su construcción podría estar relacionada con la existencia de un muro abierto y porticado que estaría separando los Espacios D y G de la Casa del Castillo.

El primero de ellos (U.E 19 A) se encuentra inserto e integrado en los muros 14 y 17. El último (U.E 19 E o 47), se construye sobre una estructura preexistente (U.E 48) y se traba con 46.

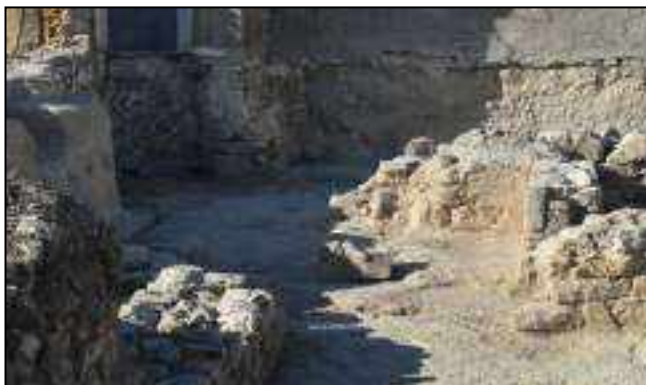
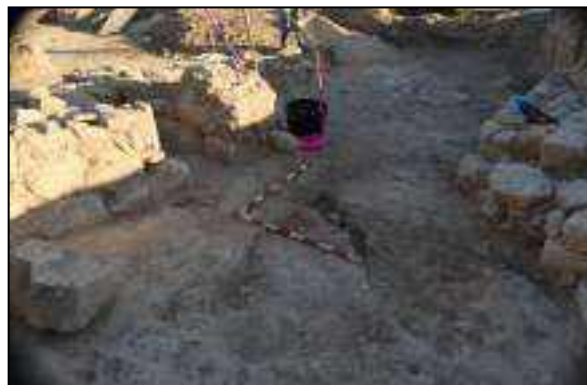
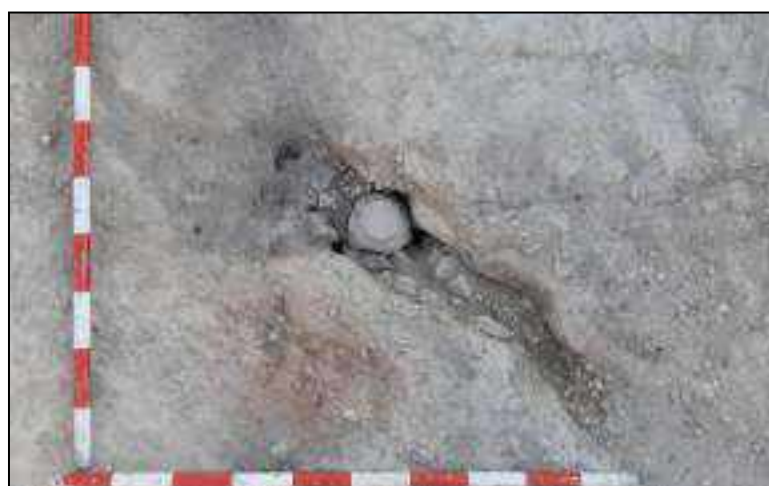
U.E. Nº. 20 A Y B. INTERFECIES HORIZONTALES POSITIVAS Y ESTRUCTURAS (PAVIMENTOS).

Descripción: Superposición de diversos suelos de cal que pavimentan el Espacio B de la Casa del Castillo y que se encuentran en bastante mal estado de conservación. Su superposición es debida a diferentes refacciones del mismo.

En su extremo norte, junto a una fractura del pavimento, se ha localizado un estrato rojizo (¿rubefacción de la tierra?) y negruzco con presencia de cenizas, carbón mineral, elementos cerámicos y clavos metálicos. Esta zona parece haber estado sometida al fuego.
