MEMORIA FINAL DE RESULTADOS

ACTIVIDAD ARQUEOLÓGICA PUNTUAL

“PATIO DE ARMAS DEL CASTILLO DE
SANTAELLA (CÓRDOBA)”

EXPEDIENTE: AAPUN/7/18

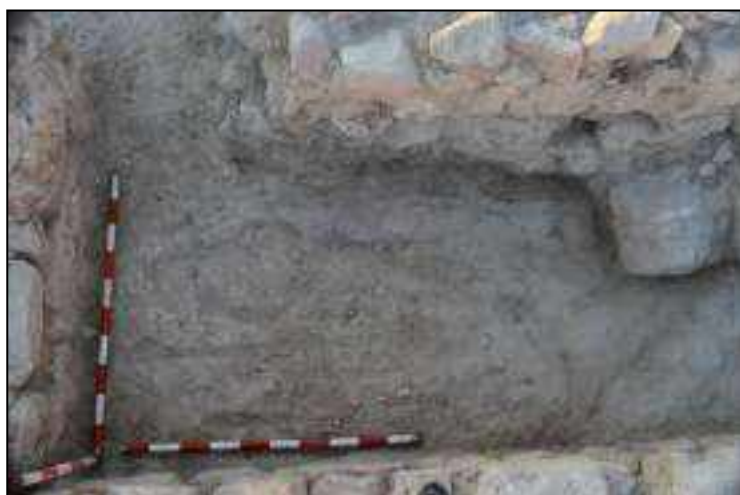
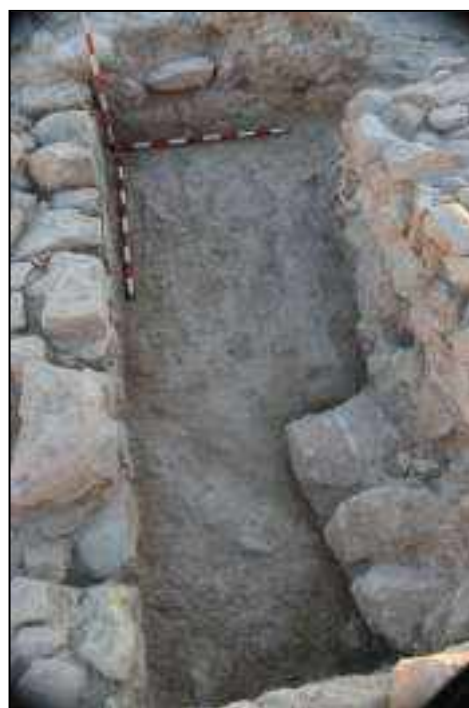
U.E. Nº. 21. INTERFECIE HORIZONTAL POSITIVA Y ESTRUCTURA (PAVIMENTO).

Descripción: Suelo de tierra con escaso aporte de cal que pavimenta el Espacio C de la Casa del Castillo.

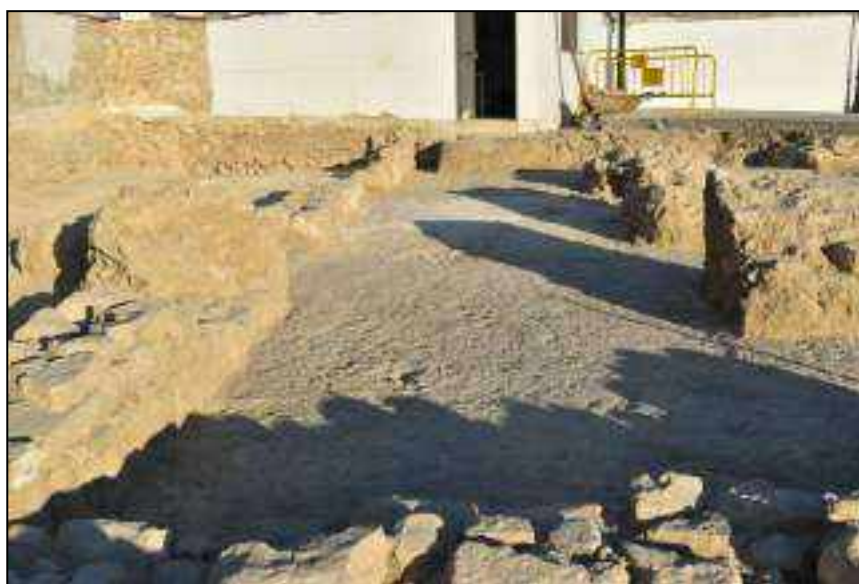
U.E. Nº. 22. INTERFECIE HORIZONTAL POSITIVA Y ESTRUCTURA (PAVIMENTO).

Descripción: Suelo de tierra y cal que pavimenta el Espacio D de la Casa del Castillo. Se encuentra muy perdido en algunas zonas.

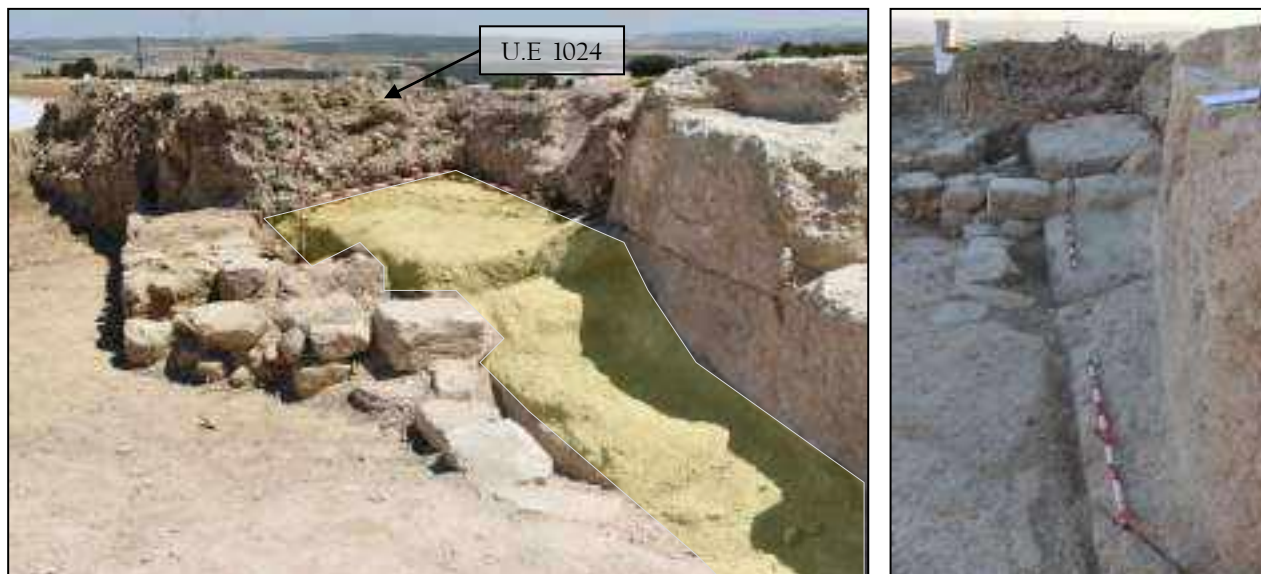
U.E. Nº. 23. INTERFECIE HORIZONTAL POSITIVA (SUELO DE OCUPACIÓN).

Descripción: Suelo de ocupación generado tras devastar parte del grosor que presentaba el lienzo este de la muralla de tapial de origen medieval (Interficie de destrucción 1001 B). La superficie, que presenta doble altura tras la existencia de un doble escalón tallado en el propio tapial de la muralla, se utiliza como estancia o pasillo (bastante arrasado en su extremo norte por el corte que presenta aquí la muralla) durante la fase de uso de la Casa del Castillo (Espacio E).

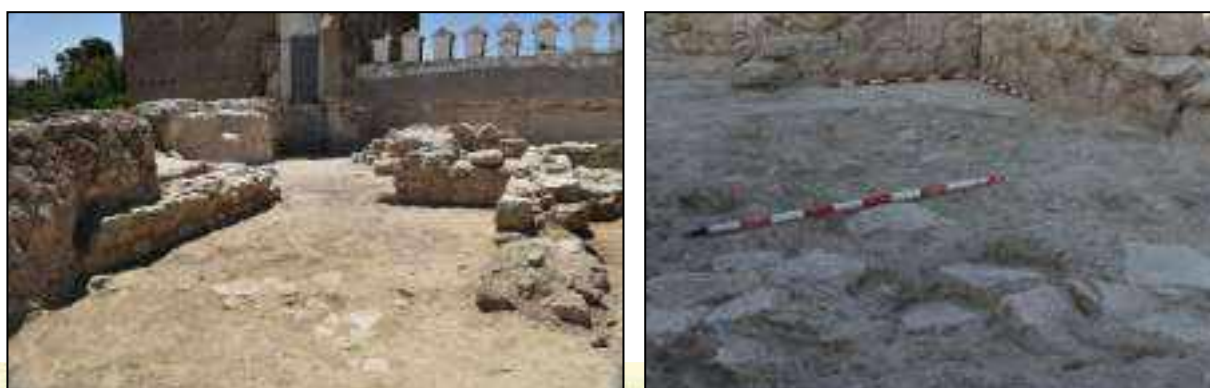
U.E. Nº. 24. INTERFECIE HORIZONTAL POSITIVA Y ESTRUCTURA (PAVIMENTO).

Descripción: Suelo de tierra y cal que pavimenta el Espacio F de la Casa del Castillo. Se encuentra perdido en algunas zonas y muy alterado en otras.

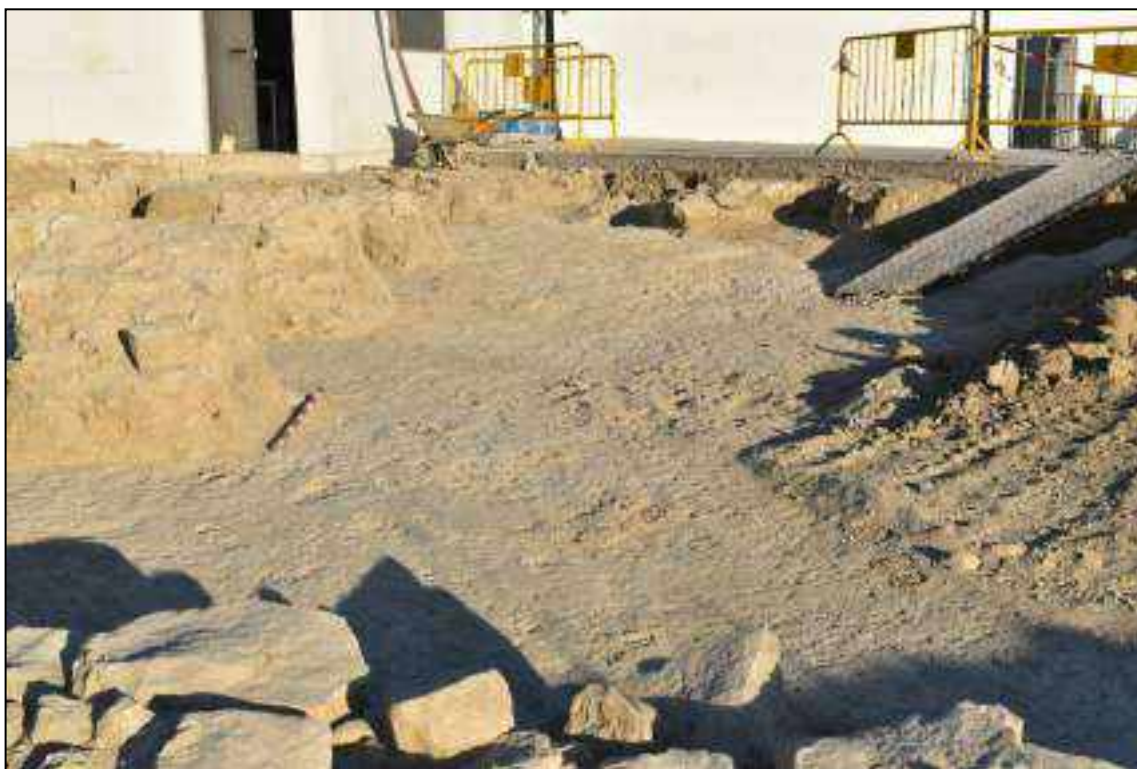
U.E. Nº. 25. INTERFECIE HORIZONTAL POSITIVA Y ESTRUCTURA (PAVIMENTO).

Descripción: Suelo de tierra y cal que pavimenta el Espacio G de la Casa del Castillo. Se encuentra perdido en el sector norte.

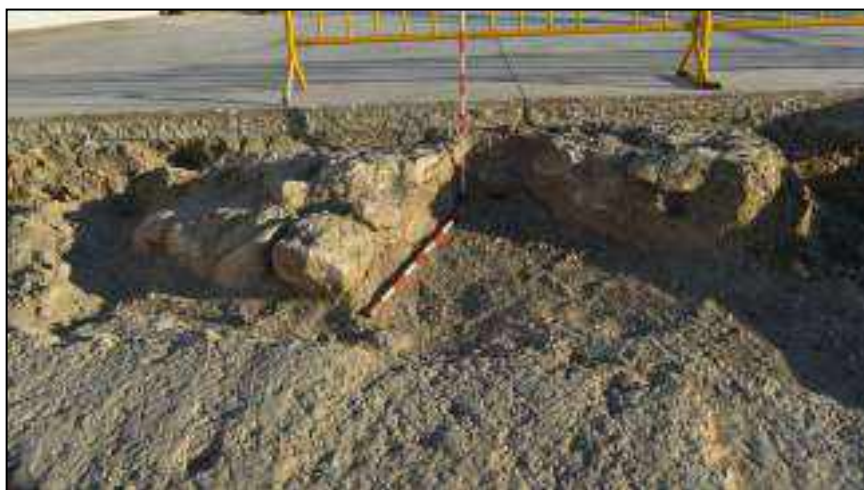
U.E. Nº 25 B. INTERFACIE VERTICAL NEGATIVA.

Descripción: Interficie vertical negativa de grandes dimensiones que rompe el pavimento del Espacio G en su sector norte y la estratigrafía del cerro natural generada durante la fase de ocupación del bronce final. Creada para la construcción de la estructura 26, presenta sección cóncava con la delineación de las paredes curvas.

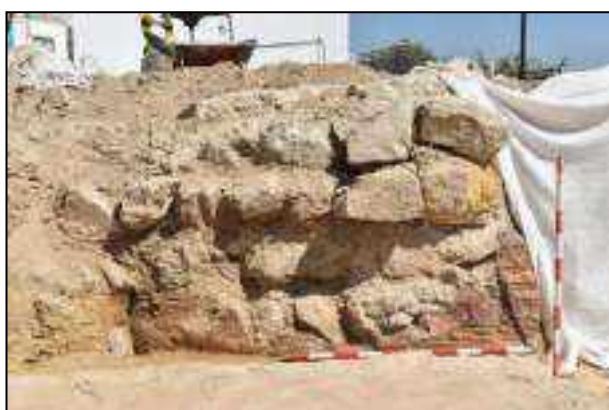
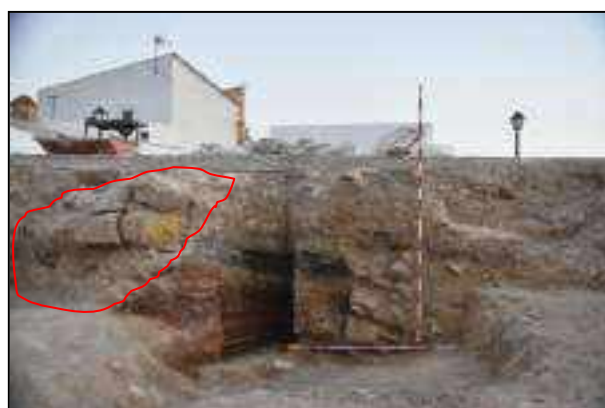
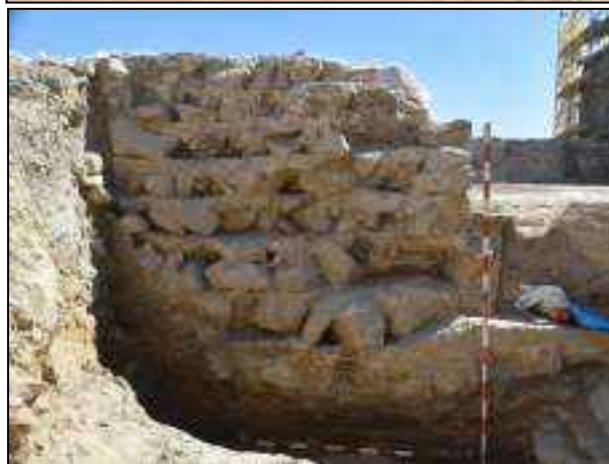
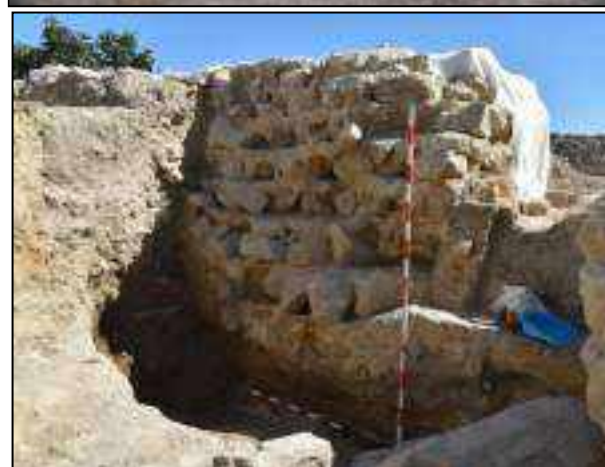
U.E. Nº 26. ESTRUCTURA.

Descripción: Estructura maciza de gran potencia y forma rectangular. Creada a partir de la disposición de distintas hiladas (al menos 7 en la zona donde adquiere mayor potencia) de mampuestos de piedra caliza y arenisca de mediano y gran formato unidas por un consistente mortero que posee abundante presencia de cal.

Sus caras este y sur presentan poca potencia en comparación con la que adquiere en su cara oeste, la cual se encuentra seccionada verticalmente por la IVN 75 A. Para la construcción de esta estructura, además del pavimento Medieval del patio del recinto amurallado (8 A) y el de época Moderna del Espacio G de la Casa del Castillo, se cortan niveles de ocupación del bronce final que han sido documentados en el sector norte del yacimiento y conforman la geomorfología del cerro natural (UU.EE 40-70-2008) (localizado este hasta el lugar en el que se comienza a evidenciar el potente estrato (38 y 39) que se genera a consecuencia de la ampliación en época Medieval que se produce del sector sur de la superficie actual del mismo).

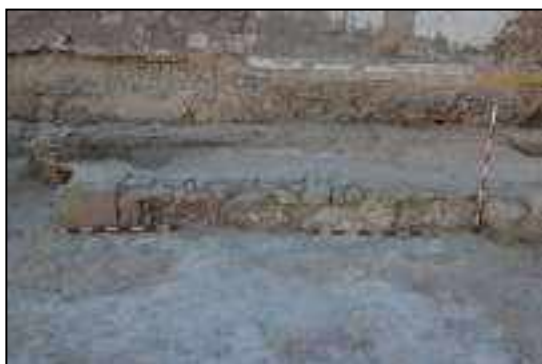
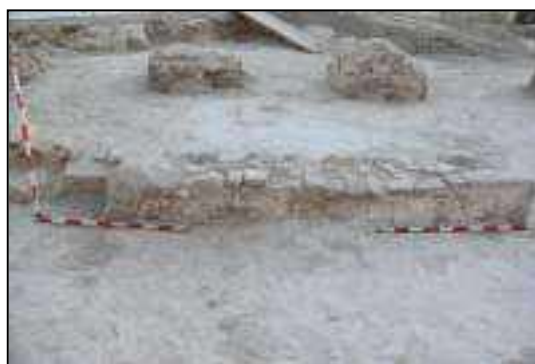
U.E. Nº. 28. ESTRUCTURA (REVESTIMIENTO)

Descripción: Revestimiento de cal que presenta el muro U.E 6 por ambas caras.

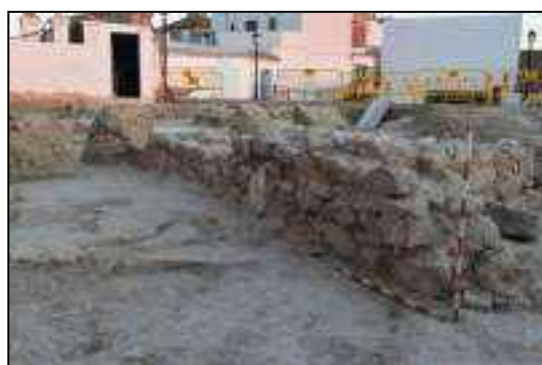
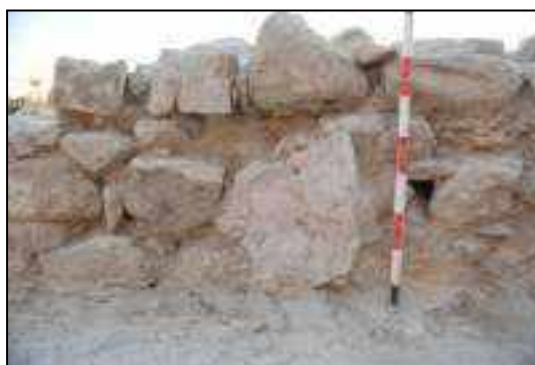
U.E. Nº. 29. ESTRUCTURA (REVESTIMIENTO)

Descripción: Revestimiento de cal que se conserva en la cara sur del muro U.E 7 (Espacio A).

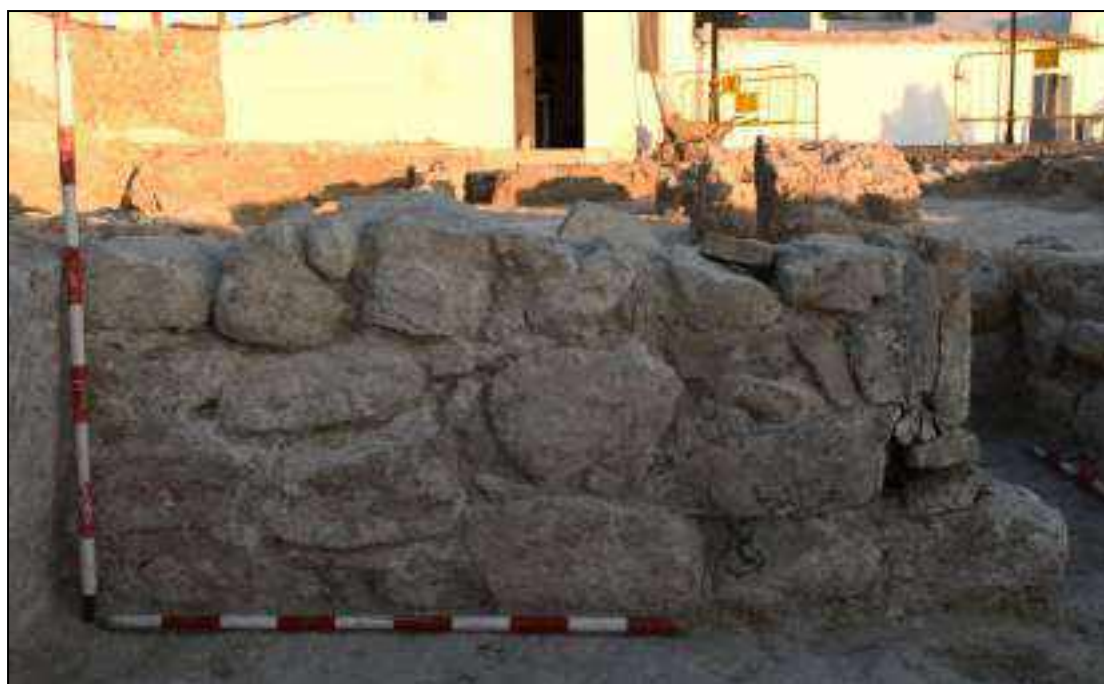
U.E. Nº. 30 A. ESTRUCTURA (REVESTIMIENTO)

Descripción: Restos de pintura de color blanco, rojo y negro que decora la cara este del muro U.E 12 (Espacio B)

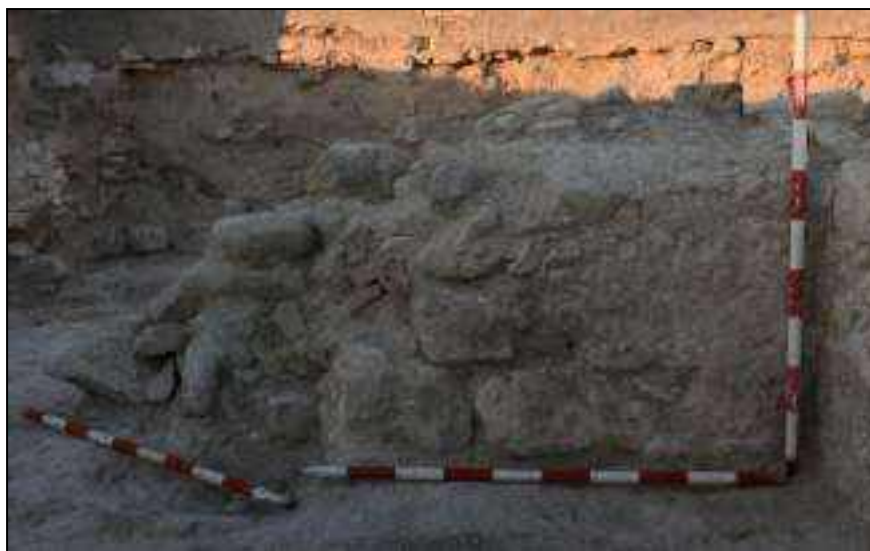
U.E. Nº. 30 B. ESTRUCTURA (REVESTIMIENTO)

Descripción: Restos de pintura de color blanco y rojo que decora la cara norte del muro U.E 13 (Espacio B)

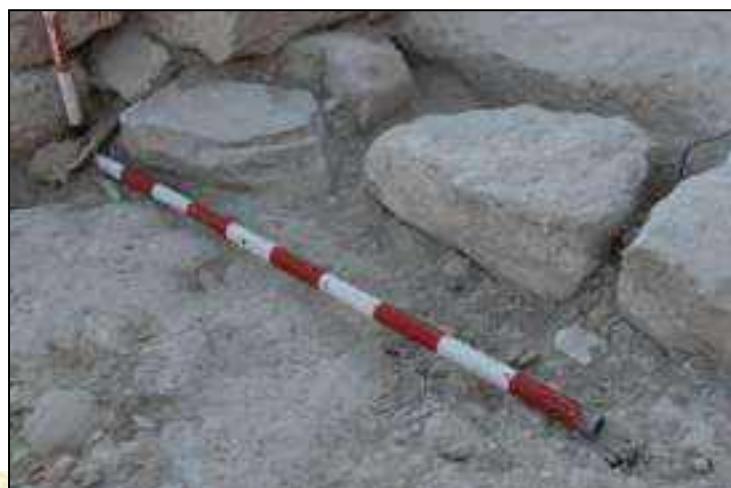
U.E. Nº. 31. ESTRUCTURA (REVESTIMIENTO)

Descripción: Restos de pintura de color blanco y rojo que decora la cara oeste del muro U.E 10 (Espacio B)

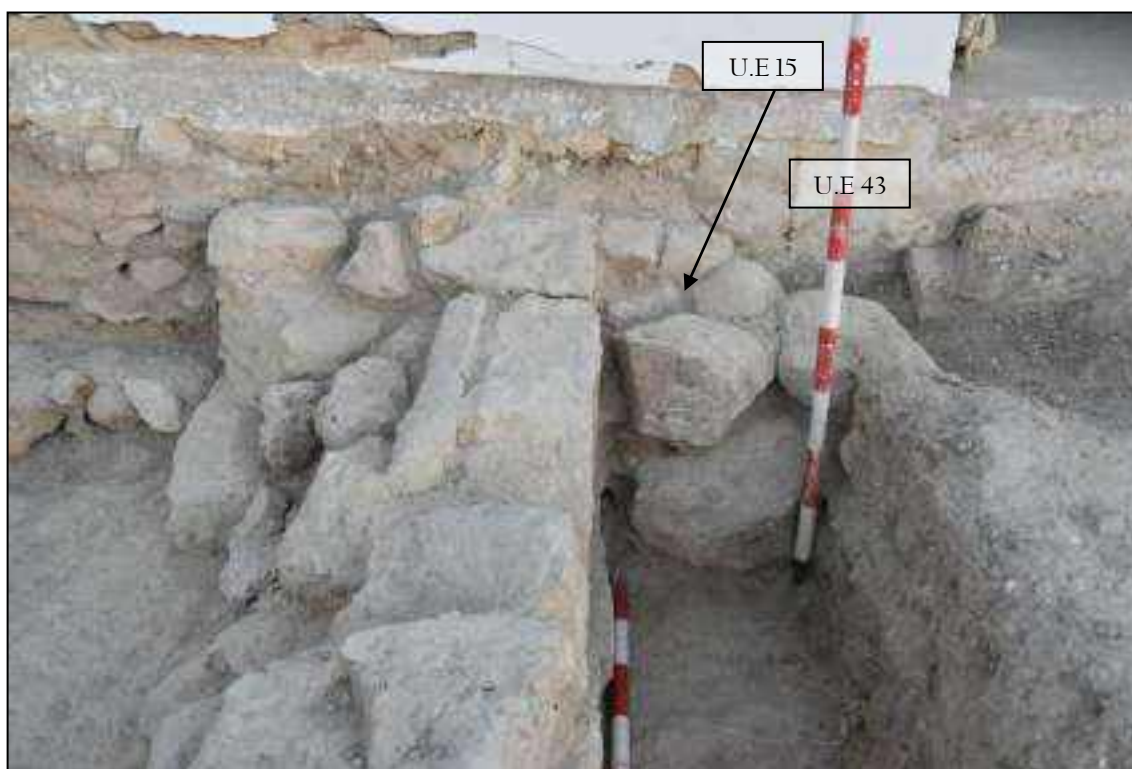
U.E. Nº. 34. INTERFACIE DE ARRASAMIENTO O DESTRUCCIÓN

Descripción: Interficie de destrucción de la U.E 15. Causada por la excavación generada para construir la losa de hormigón de la caseta situada en el ángulo suroeste del espacio intervenido.

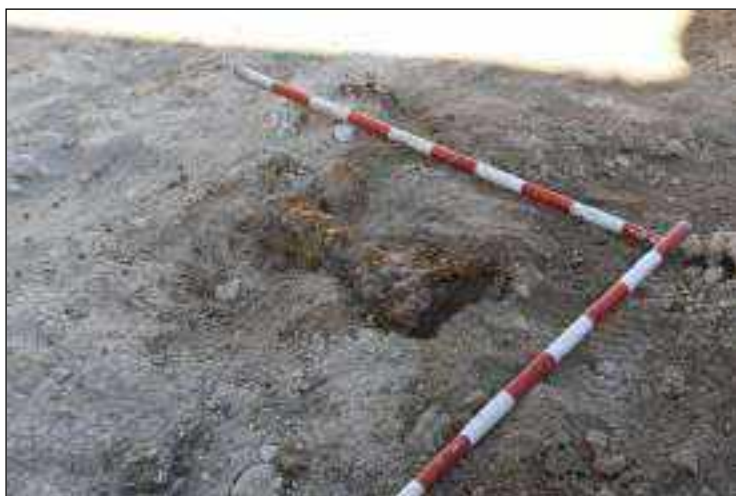
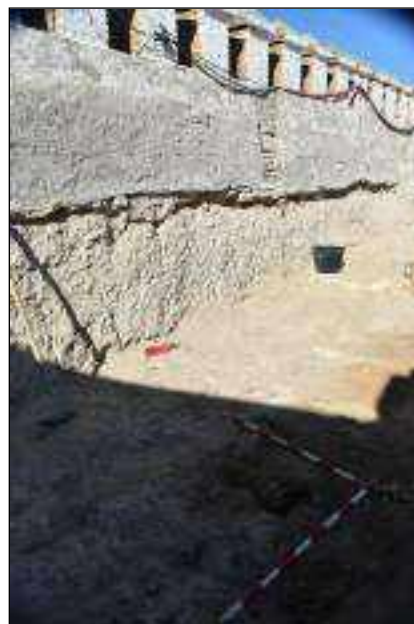
U.E. Nº. 35. ESTRATO.

Descripción: Primer estrato de colmatación que se genera tras el abandono de los distintos espacios que conforman la Casa del Castillo. Estrato de composición arenosa, baja consistencia, formación rápida y coloración blanquecina fruto de estar en contacto con los distintos suelos de cal que pavimentan los espacios de la Vivienda del Castillo. No existen diferencias evidentes entre los estratos que colmatan unos espacios y otros, de ahí que hayamos decidido unificarlos todos en una sola unidad.

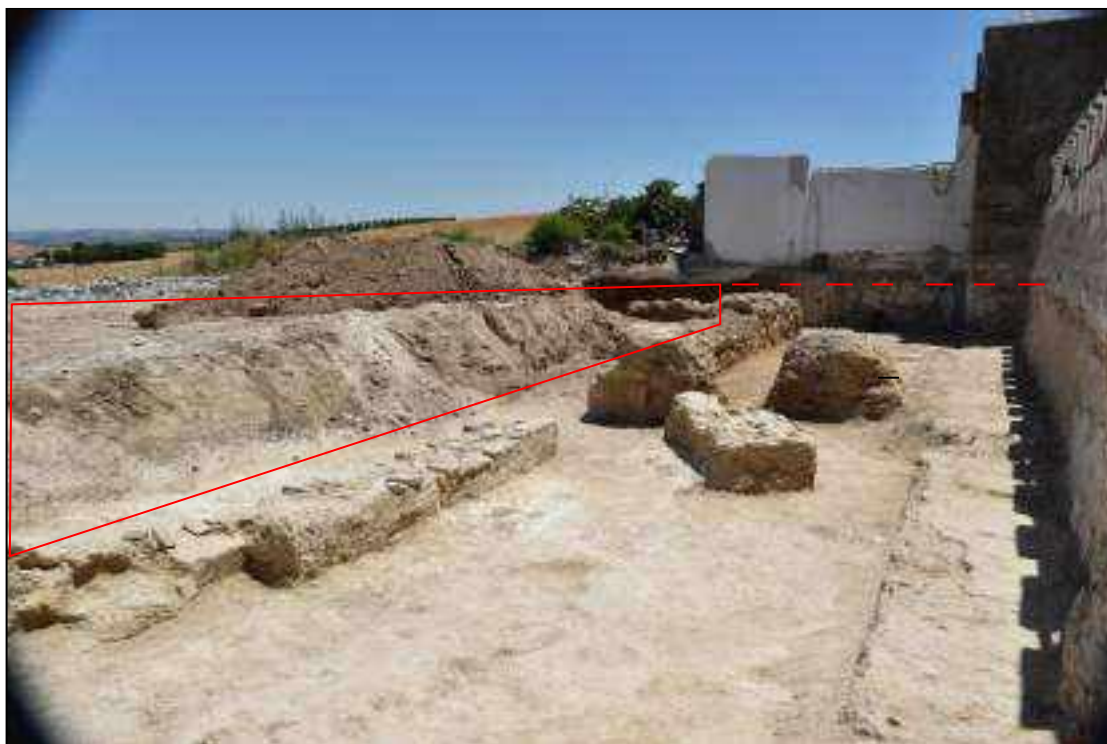
U.E. Nº. 36. ESTRATO.

Descripción: Estrato heterogéneo que colmata las estructuras de la Vivienda del Castillo tras su abandono. De composición limosa-arenosa, consistencia media y coloración amarillenta y castaña. Su formación pensamos que se ha producido de forma rápida tras el abandono de las estructuras de la vivienda del castillo, las cuales parecen haberse desmontado previamente, pues entre los estratos de abandono no se han localizado materiales constructivos procedentes de los derrumbes de las mismas. Al igual que sucediera con la U.E 35, puesto que no existen diferencias evidentes entre los estratos que colmatan unos espacios y otros, se ha decidido unificarlos todos en una sola unidad.

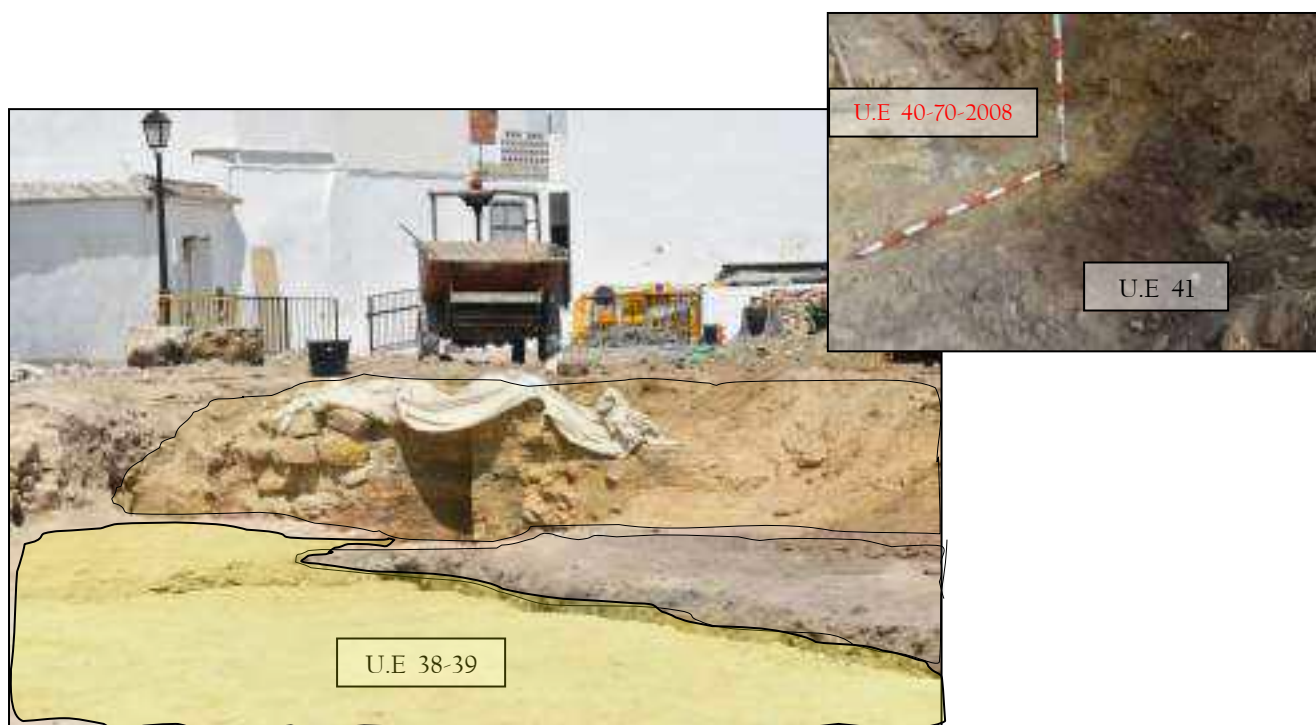
U.E. Nº. 40-70-2008. ESTRATO.

Descripción: Unidad estratigráfica que constituye la configuración del cerro natural, el cual se sitúa en la zona norte del área intervenida y sobre el que se asienta el barrio de la villa de Santaella. A él se entrega la terraza artificial o antrópica de ampliación que arranca desde su ladera sur (construida durante el periodo medieval - siglo XII-) (UU.EE 38-39). De naturaleza arenosa-arcillosa, compactación media-alta y coloración amarillenta, estos niveles se encuentran relacionados con una serie de estratos que, a tenor del material artefactual que se asocia a ellos, se pueden adscribir a la época del Bronce Final.

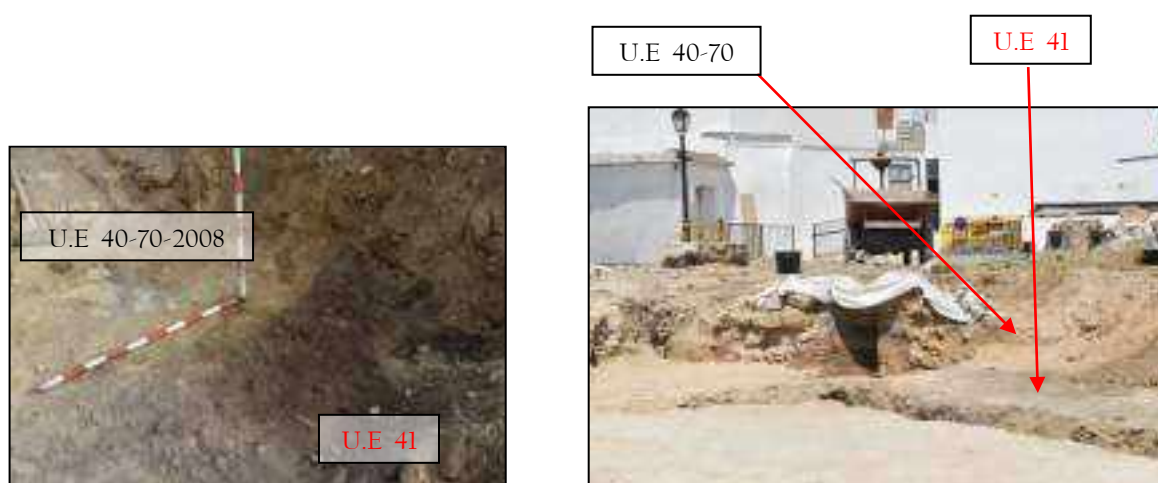
U.E. Nº. 41. ESTRATO.

Descripción: Estrato de naturaleza limosa, compactación media y coloración oscura que se genera fruto de los vertidos que se realizan por la ladera sur del cerro natural antes de que se lleve a cabo la construcción de la terraza que amplía de forma antrópica la superficie del mismo.

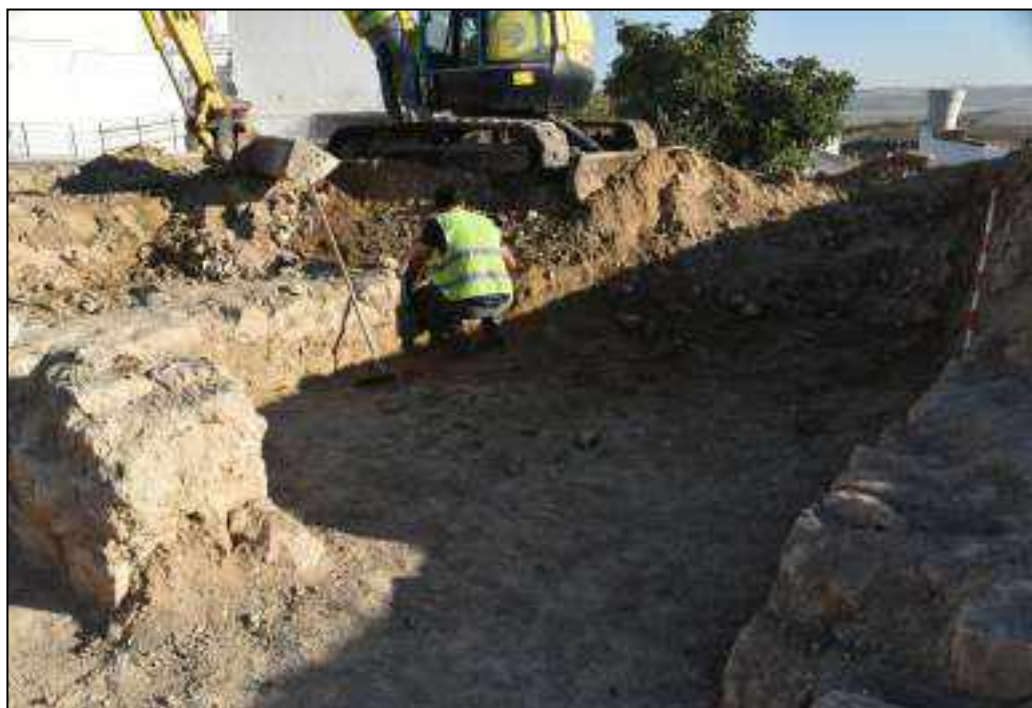
U.E. Nº. 42. ESTRATO.

Descripción: Estrato de naturaleza limosa-arcillosa, compactación baja y tonalidad marrón oscura. Localizado en el sector este del espacio intervenido, se muestra en relación con las excavaciones realizadas para construir los distintos cerramientos contemporáneos del recinto una vez este se utiliza como cine de verano (1024, 1025 y 1027).

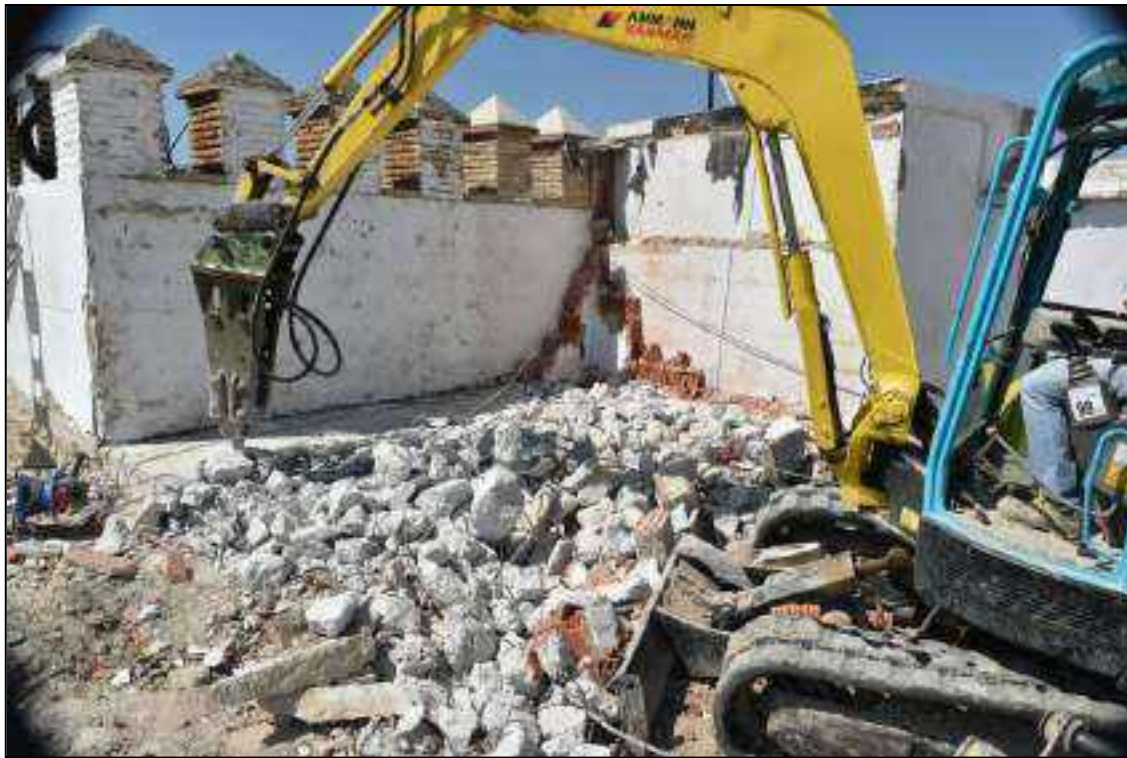
U.E. Nº. 43 ESTRUCTURA.

Descripción: Losa de hormigón armado que servía de base a la caseta construida en el sector suroeste de la zona intervenida y que ha sido eliminada durante la presente intervención arqueológica. En algunos puntos (zona norte) llega a alcanzar los 0,60 m. de potencia.

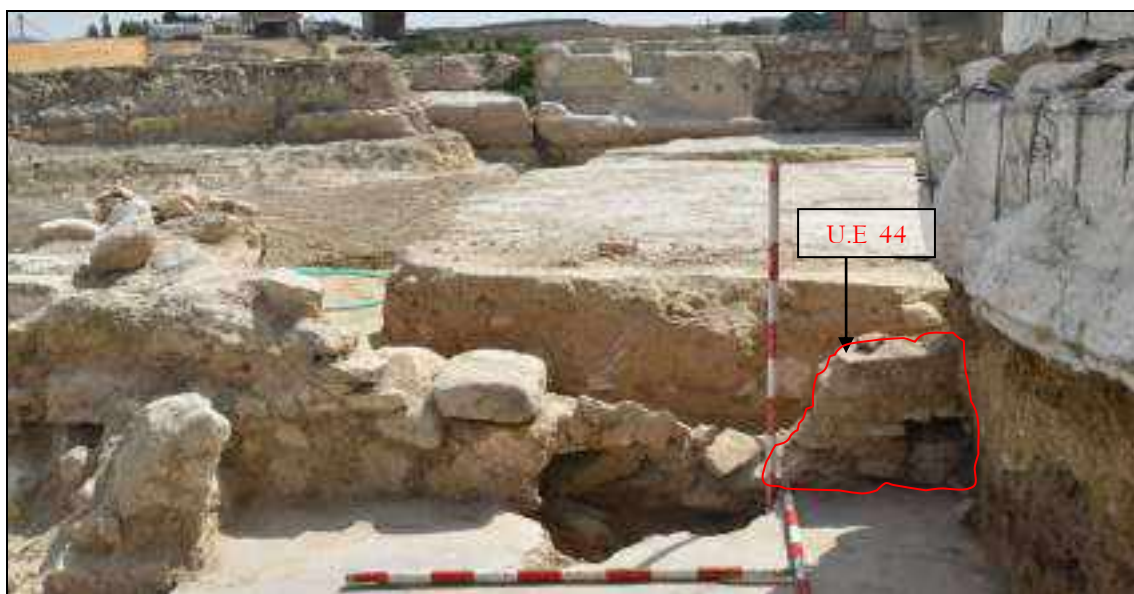
U.E. Nº. 44. ESTRUCTURA. MURO

Descripción: Murete bastante arrasado y de escaso grosor compuesto a partir de ladrillo y mampostería de piedra de pequeño tamaño. Sirve de "cierre" este al espacio que queda pavimentado por una fina capa de yeso. Este espacio ha sido localizado bajo la caseta contemporánea, una vez se procedió a su derribo.

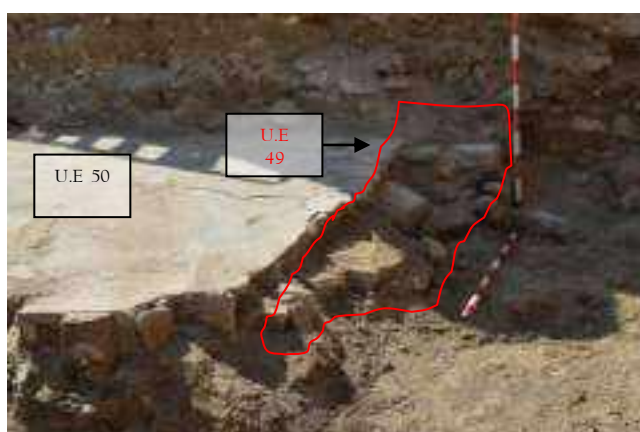
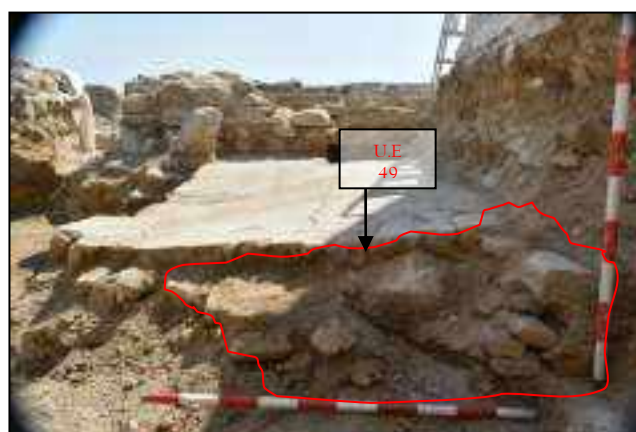
U.E. Nº. 50. INTERFECIE HORIZONTAL POSITIVA Y ESTRUCTURA (PAVIMENTO).

Descripción: Suelo de ocupación y pavimento conformado por una fina capa de yeso que se extiende sobre una cama de mampuestos de pequeño tamaño. Interpretamos que forma parte de

una estancia asociada a este lugar, una vez adquiere uso como cine de verano, a partir de la segunda mitad del siglo XX.

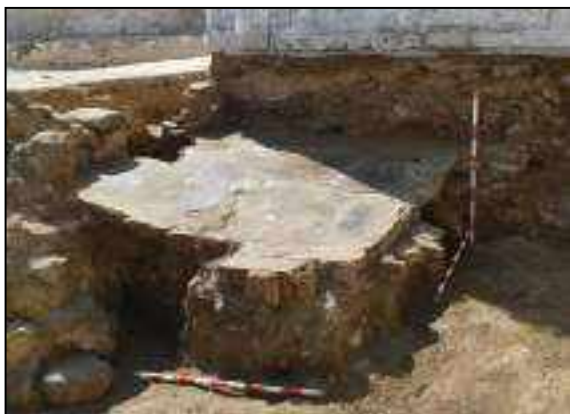
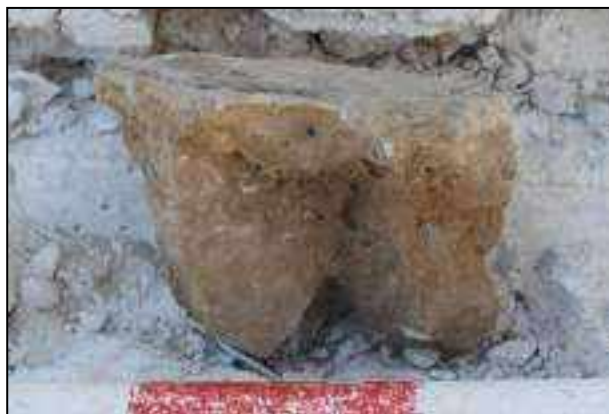
U.E. Nº. 53. ESTRUCTURA. MURO

Descripción: Estructura muraria construida a base de mampuestos de piedra de diversos tamaños, teja curva y ladrillo unidos con un mortero de cal y arena. Arrasado en su zona oeste, este muro se configura como el cierre sur de un espacio pavimentado con ladrillo y guijarros que se encuentra cortado por la estructura 1030 A, muro construido cuando el recinto del patio del Castillo se comienza a utilizar como cine de verano en los años 50. En origen, esta estancia estaría en relación con una vivienda cuyo desarrollo principal se situaría al exterior del actual patio del Castillo (donde hoy se localiza la vivienda de Ramón Toro), aunque ocupaba también parte del mismo como queda evidenciado tras la localización de las UU.EE 53, 59 A, 59 B, 59 C, 63 y 64.

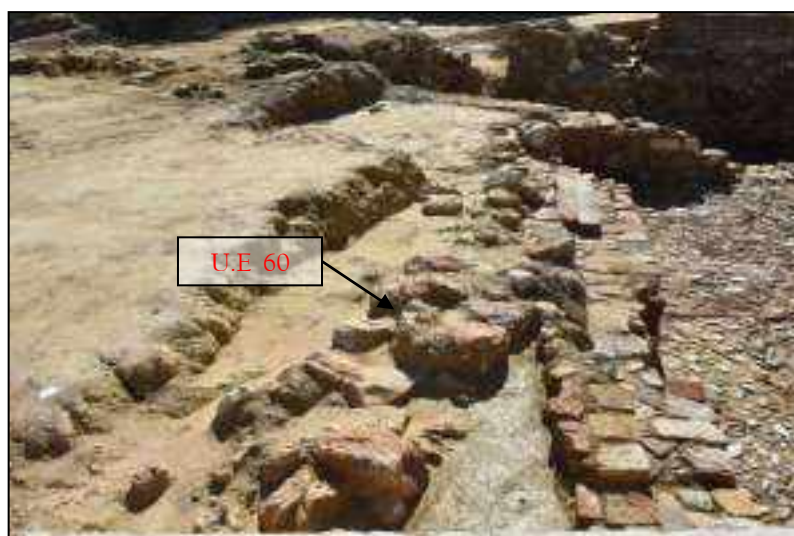
Descripción: Estructura muraria construida a base de mampuestos de piedra de pequeño y mediano tamaño trabados con barro. Se ha excavado de forma muy superficial, por lo que los datos con los que contamos son muy exigüos. Además, se desconoce el desarrollo del mismo hacia la zona norte ya que vemos que se introduce bajo el perfil límite de la excavación. Posiblemente se encuentre asociado con la estructura 61, aunque el encuentro entre ambos se halla en tal mal estado que resulta complicado confirmarlo con seguridad. Su construcción es anterior a la de la estructura 59-A, pues se encuentra cortada y muy alterado por esta.

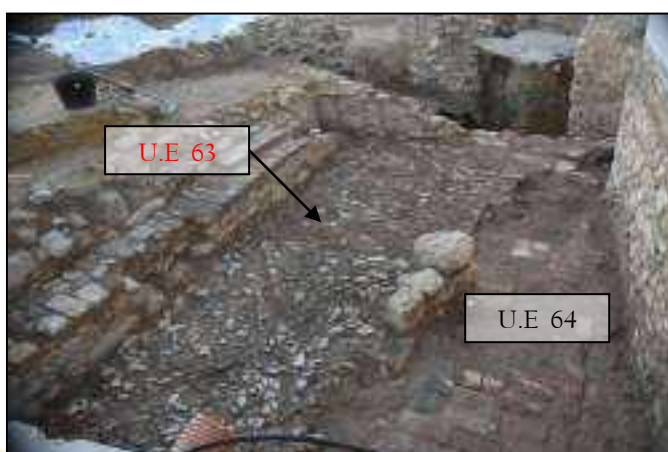
U.E. Nº. 64. INTERFECIE HORIZONTAL POSITIVA Y ESTRUCTURA (PAVIMENTO).

Descripción: Pavimento realizado a base de ladrillos de barro cocido. Se encuentra perdido en algunas zonas, fruto principalmente de la excavación que se realiza a mediados del siglo XX para edificar el muro de cierre oeste del cine. Será en este momento cuando este espacio quede amortizado y colmatado para darle un nuevo uso (cine). Este pavimento no ha sido excavado en su totalidad, pues se introduce bajo el límite norte de la zona de excavación.

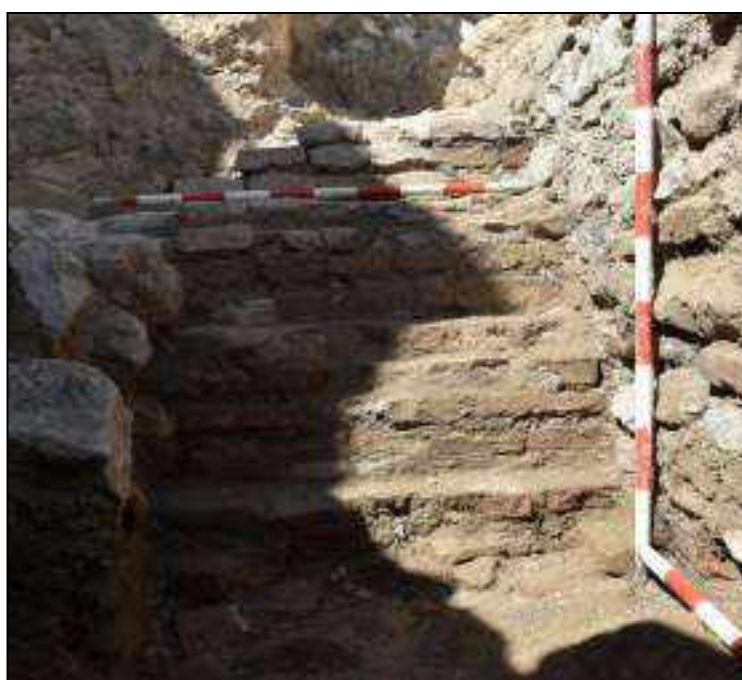
U.E. Nº. 69. ESTRUCTURA (MURO).

Descripción: Estructura parcialmente excavada y construida a partir de mampuestos de piedra de mediano tamaño. Sirve de límite sur de la zona superior de la escalera localizada.

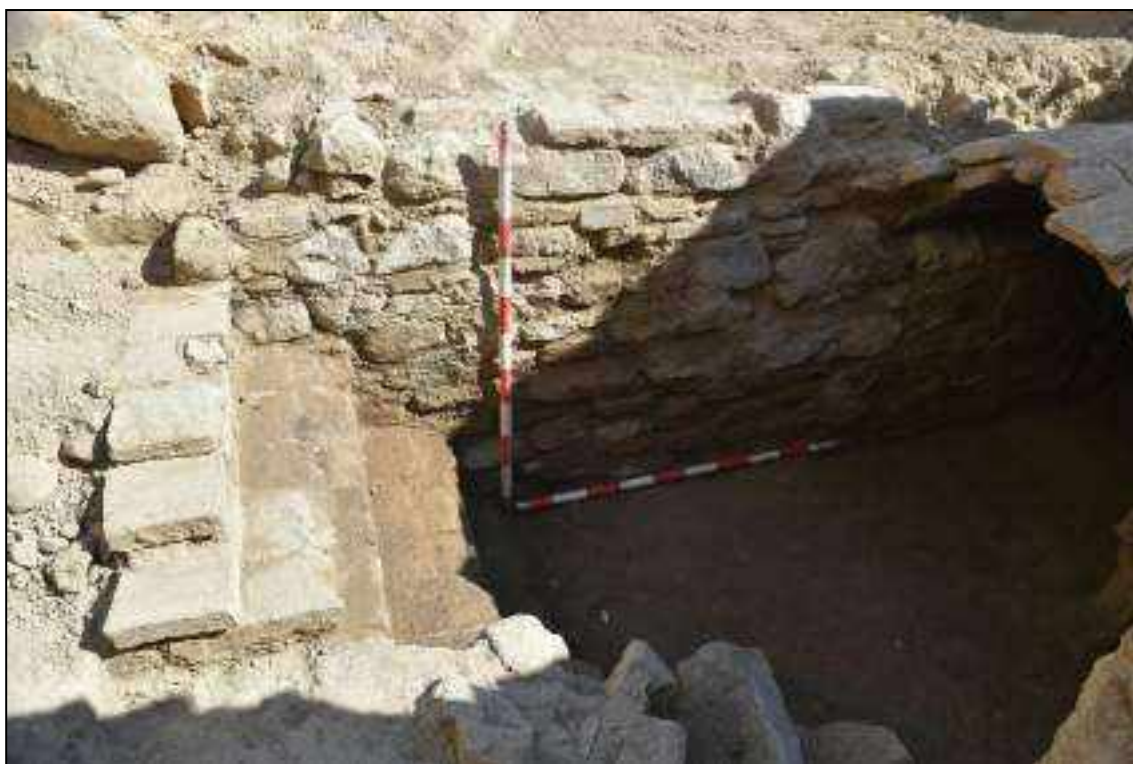
UU.EE. Nº. 77, 78 y 79. ESTRUCTURAS

Descripción: Conjunto de tres tuberías de saneamiento que durante distintos periodos (recientes) comunicaban la caseta de servicio existente en la esquina suroeste del patio (desmontada durante la actual intervención) con el colector de saneamiento situado en el extremo norte del recinto. Han sido eliminados hasta el límite norte de la excavación. De oeste a este, las tuberías en cuestión están fabricadas en cerámica, PVC corrugado y hormigón respectivamente.

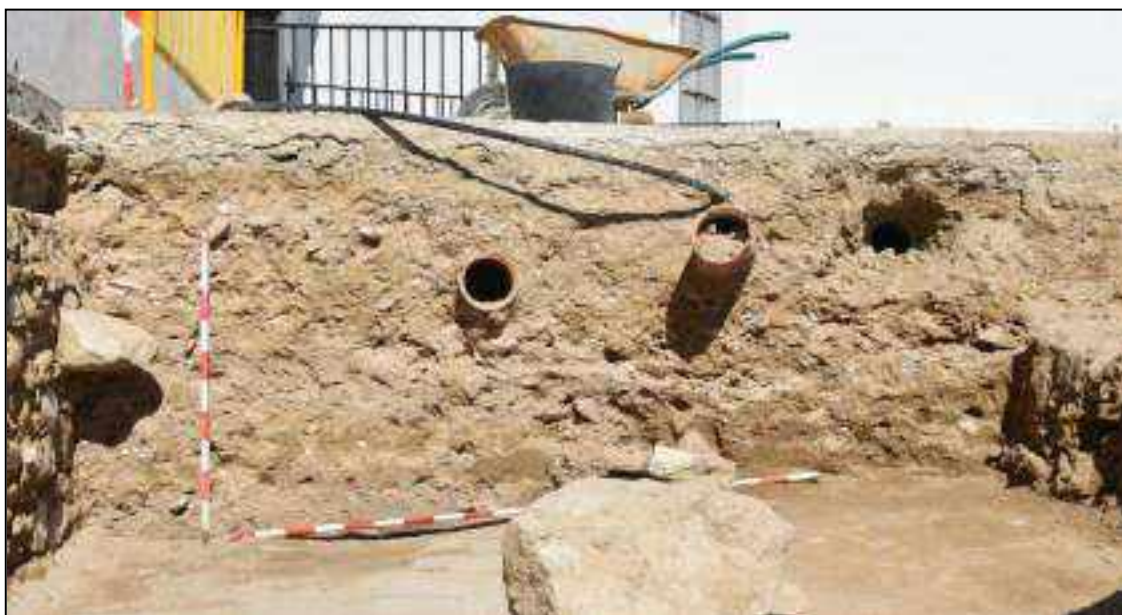
U.E. Nº. 80. ESTRATO

Descripción: Estrato heterogéneo de tierra con compactación media, coloración amarronada y formación antrópica. Relacionado con el abandono, derrumbe y colmatación de parte del espacio que queda pavimentado a base de guijarros y ladrillo (63). Este espacio, en origen, estaría en relación con una vivienda cuyo desarrollo principal se situaría al exterior del actual patio del Castillo (donde hoy se localiza la vivienda de Ramón Toro), aunque ocupaba también parte del mismo como queda evidenciado tras la localización de las UU.EE 53, 59 A, 59 B, 59 C, 63 y 64. Asociado a este estrato se ha documentado gran cantidad de material constructivo (teja curva y restos de yeso con improntas de caña principalmente), lo que nos hace plantear que estos restos sean producto del derrumbe de una pequeña cubierta que tuviera este espacio pavimentado con guijarros y ladrillo.

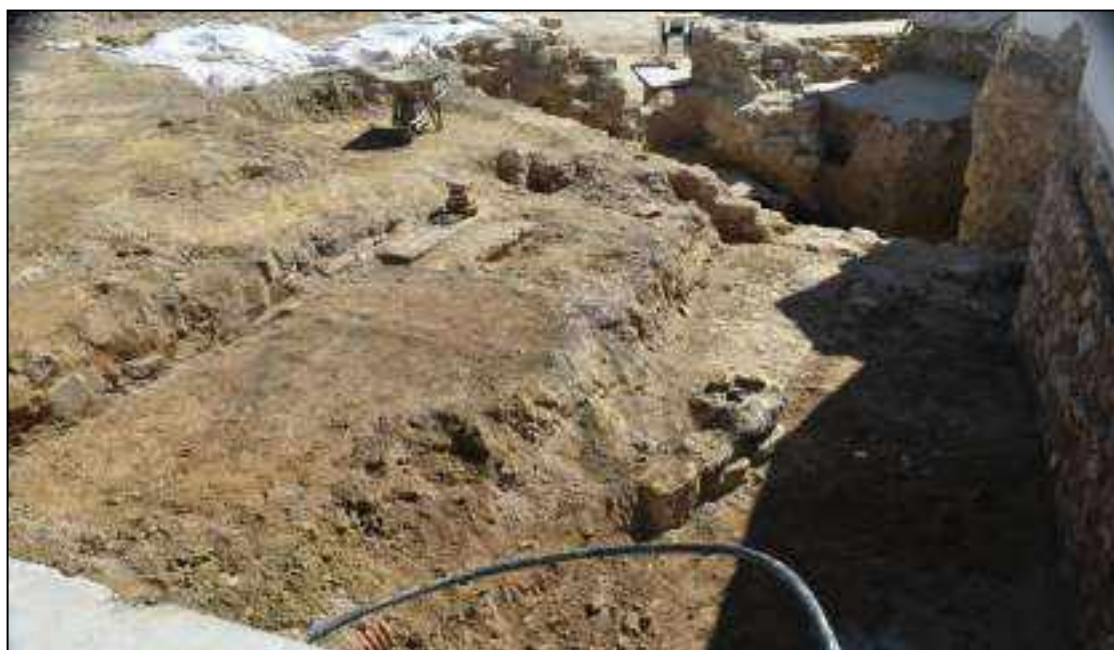
U.E. Nº. 81. ESTRATO

Descripción: Estrato heterogéneo de tierra de naturaleza limosa y arcillosa, compactación media, coloración amarronada y formación antrópica. Relacionado con el abandono y la colmatación del espacio que queda pavimentado a base ladrillo (64). Este espacio, en origen y hasta que se construye el muro 1030 A, que delimita el nuevo espacio del cine, estaría en relación con una vivienda cuyo desarrollo principal se situaría al exterior del actual patio del Castillo (donde hoy se localiza la vivienda de Ramón Toro), aunque ocupaba también parte del mismo como queda evidenciado tras la localización de las UU.EE 53, 59 A, 59 B, 59 C, 63 y 64. Asociado a este estrato se han recogido numerosos fragmentos cerámicos asociados al Bronce Final, los cuales provienen, seguramente, de estratos prehistóricos inferiores que son afectados durante la posterior construcción de la estructura U.E 1030 A.

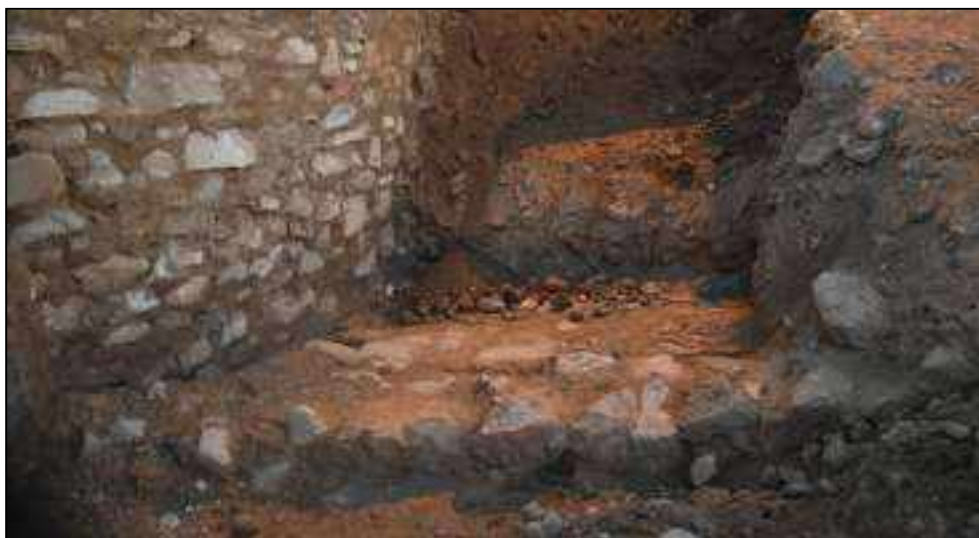
U.E. Nº. 82. ESTRATO

Descripción: Estrato heterogéneo de tierra de naturaleza variada, compactación media, coloración amarronada y formación antrópica. Relacionado con la colmatación y nivelación de los espacios que quedan pavimentados a base de guijarros y ladrillo (63, 64) y que es creada para construir la pavimentación el cine de verano

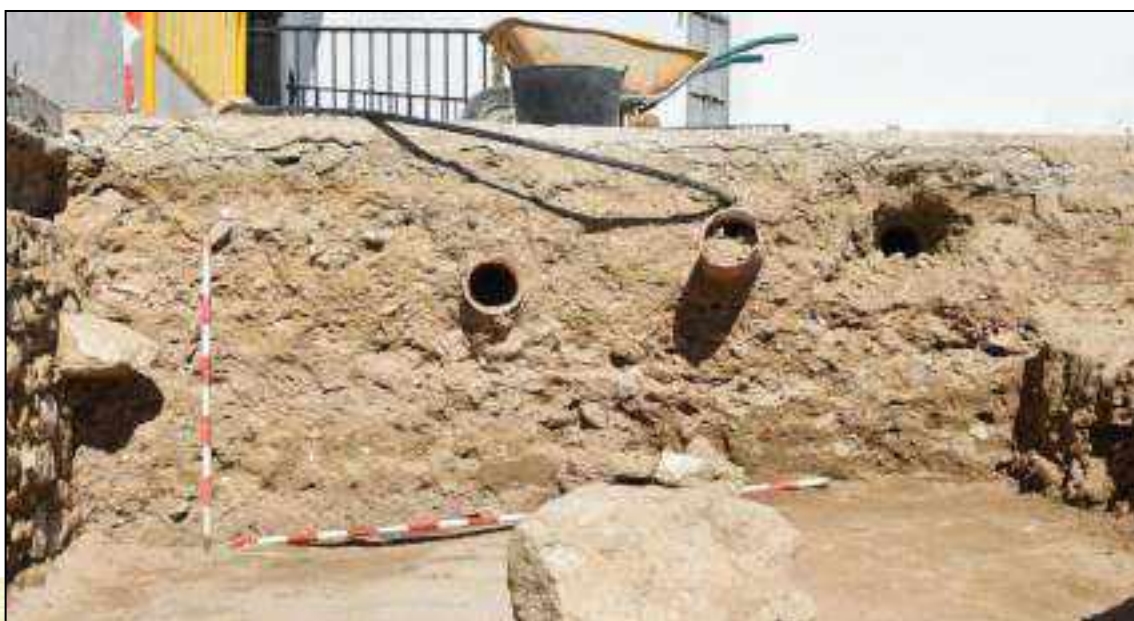
U.E. Nº. 83 ESTRATO

Descripción: Estrato superficial de naturaleza arenosa, y coloración amarillenta clara. Presenta una gran compactación debido a la existencia de restos de cal. Vertido como estrato de relleno y nivelación del terreno en la zona central y norte del yacimiento (sobre la superficie del cerro natural). Sobre él se construyen los pavimentos del cine 1 y 3.
