MEMORIA FINAL DE RESULTADOS

ACTIVIDAD ARQUEOLÓGICA PUNTUAL

“PATIO DE ARMAS DEL CASTILLO DE
SANTAELLA (CÓRDOBA)”

EXPEDIENTE: AAPUN/7/18

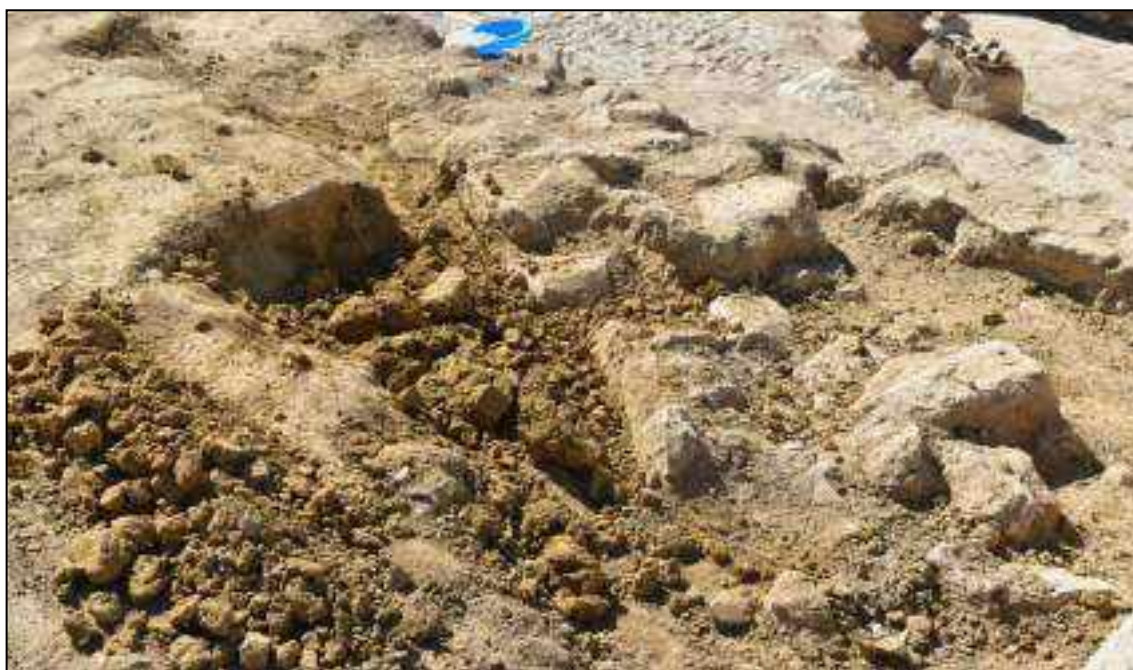
U.E. Nº. 84-A INTERFACIE VERTICAL NEGATIVA.

Descripción: Conjunto de tres interfaces verticales negativas alineadas en el eje E-W del patio (zona central) de planta cuadrada, delineación de las paredes rectas y fondo recto. Creada para la implantación de distintos pilares de hormigón que soportaban una estructura metálica que funcionaría de armazón de una pequeña cubierta que poseía el patio antes de su última reforma en el año 2013.

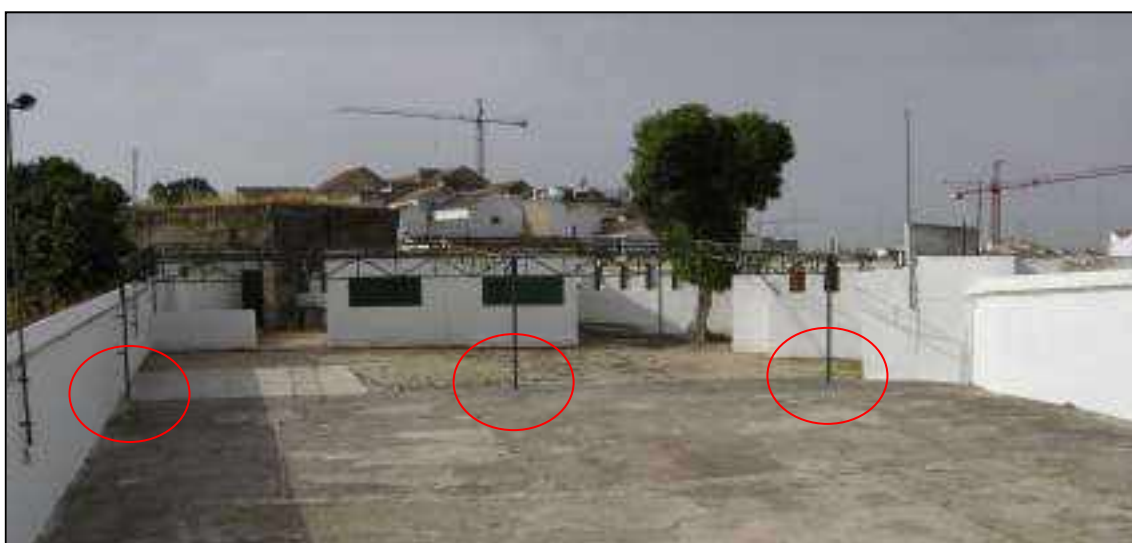
U.E. Nº. 84-B ESTRUCTURA.

Descripción: Conjunto de tres pilares de hormigón dispuestos de forma alineada en el eje E-W. Soportaban una estructura metálica que funcionaría de armazón de una pequeña cubierta que poseía el patio antes de su última reforma en el año 2013.

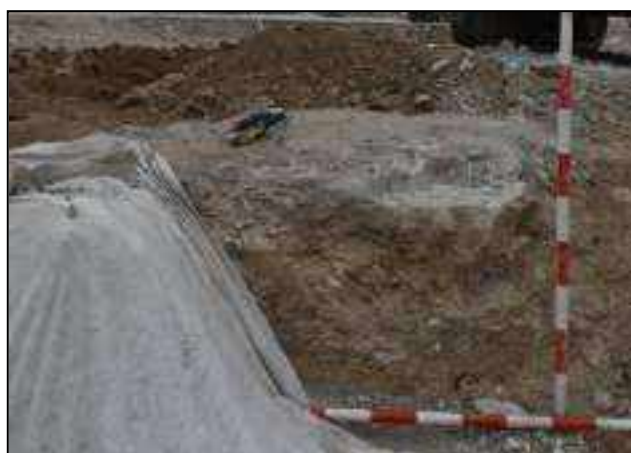
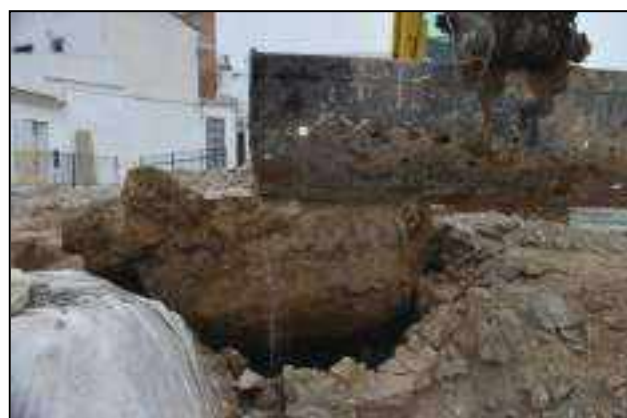
U.E. Nº. 85. ESTRUCTURA.

Descripción: Restos de una estructura rectangular o cuadrada parcialmente arrasada. Se ha localizado de manera muy superficial en la esquina noreste del yacimiento (se introduce en el límite norte de la excavación) por lo que poco podemos decir sobre ella. Se encuentra construida en ladrillo macizo de barro cocido. En principio pensamos que se puede corresponder con uno de los aljibes que existieron en el patio del castillo y que mencionan Saraza Murcia (Saraza 1935:226) y Ramírez de las Casas Deza (Ramírez 1986:407-409) en sus respectivas obras descriptivas sobre la fortaleza de Santaella. Estas estructuras también han sido muy mencionadas por fuentes orales que manejamos.

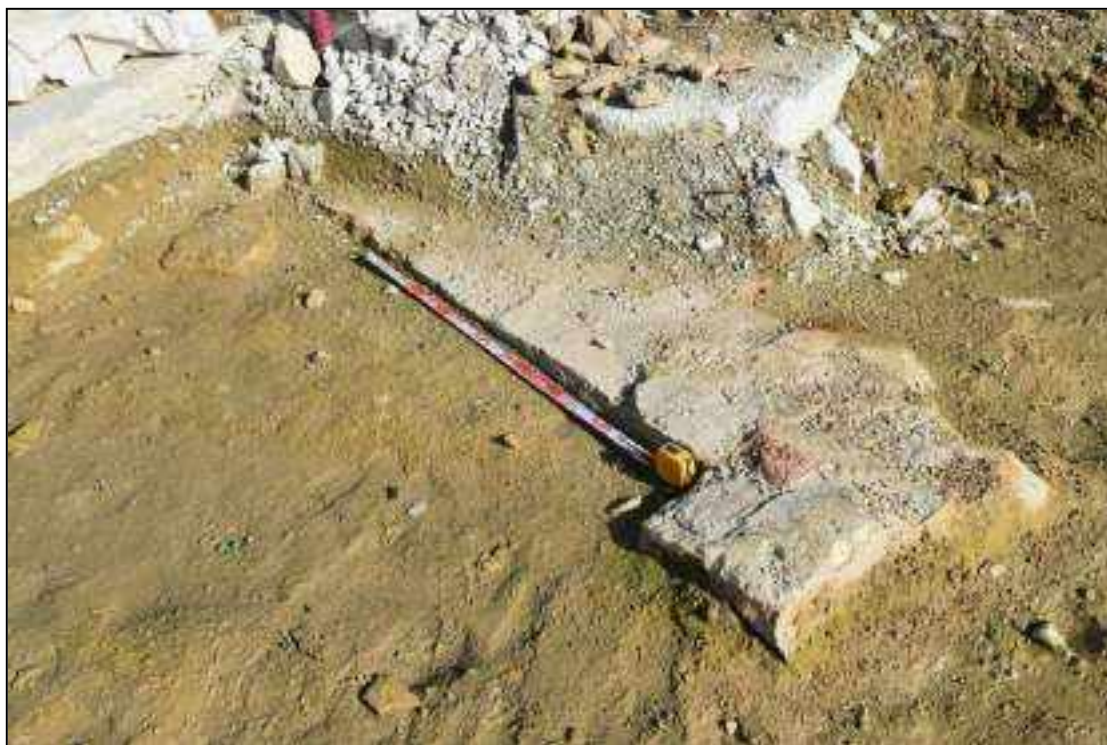
U.E. Nº. 86. ESTRUCTURA.

Descripción: Acumulación de mampuestos de piedra de diversos tamaños localizados de manera superficial en la zona norte del yacimiento. Apenas se ha actuado sobre ella.

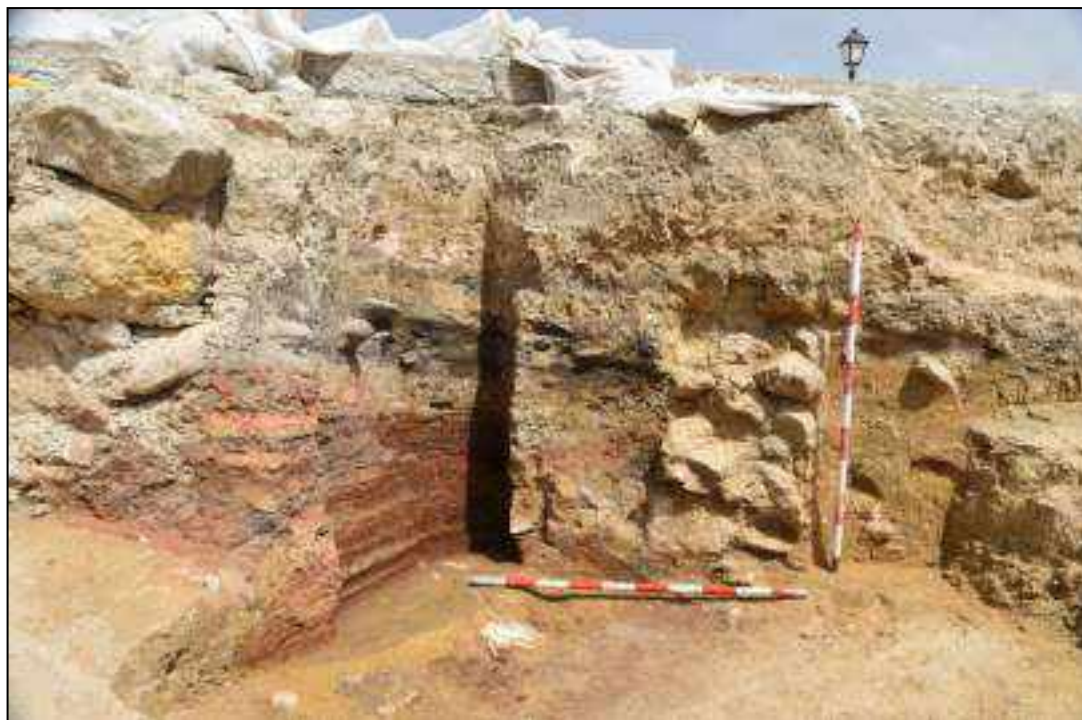
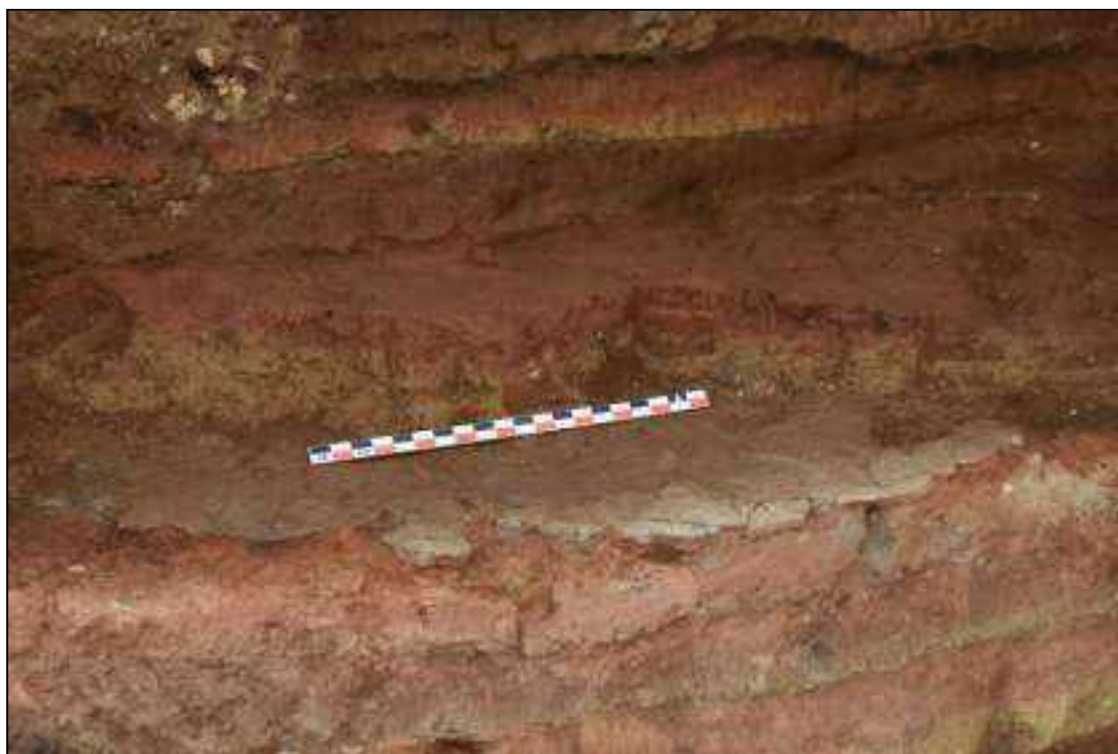
U.E. Nº. 2002. ESTRATO.

Descripción: Estrato de tierra que se localiza sobre el último de los pavimentos o suelos relacionados con la U.E 2001. Se observan restos de cenizas y carbones, de ahí su coloración negruzca. Este estrato puede estar asociado a la fase de abandono de la estructura. En relación a este paquete hallamos un muro de cierre situado en su extremo este (2003) del que sólo se conserva un tramo que queda inserto en el perfil norte del sector en el que se localiza la estructura. Este estrato se encuentra también relacionado con el muro 2004 y cortados en su extremo oeste por la IVN (25-B) que se crea para construir la estructura 26.

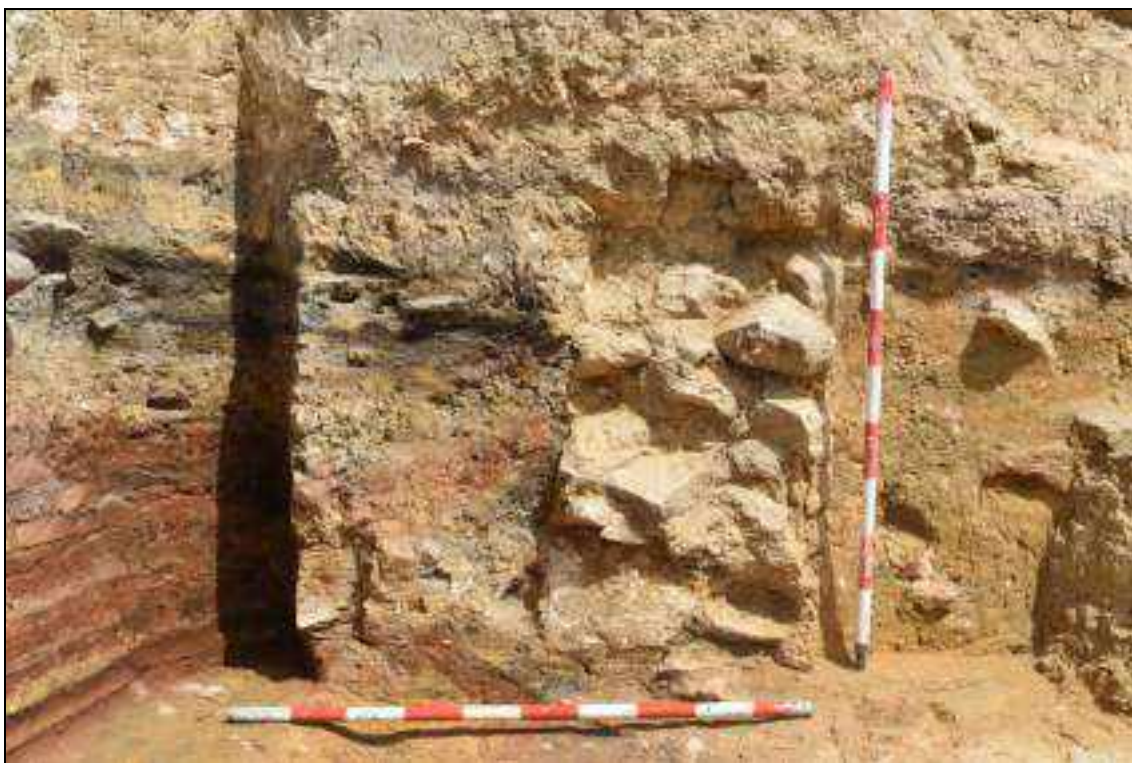
U.E. Nº. 2004. ESTRUCTURA.

Descripción: Estructura de mampostería de piedra de pequeño y mediano tamaño trabada con barro que funciona de cierre este del espacio al que se asocian las UU.EE 2001 y 2002. Excavada de forma muy parcial (visible únicamente en el perfil norte del corte de excavación de este sector), se ha documentado una altura de 0,77 m. y una anchura de unos 0,50 m. Su desarrollo se introduce en el perfil norte, por lo que en este momento resulta imposible concretar la forma del espacio al que se asocia.

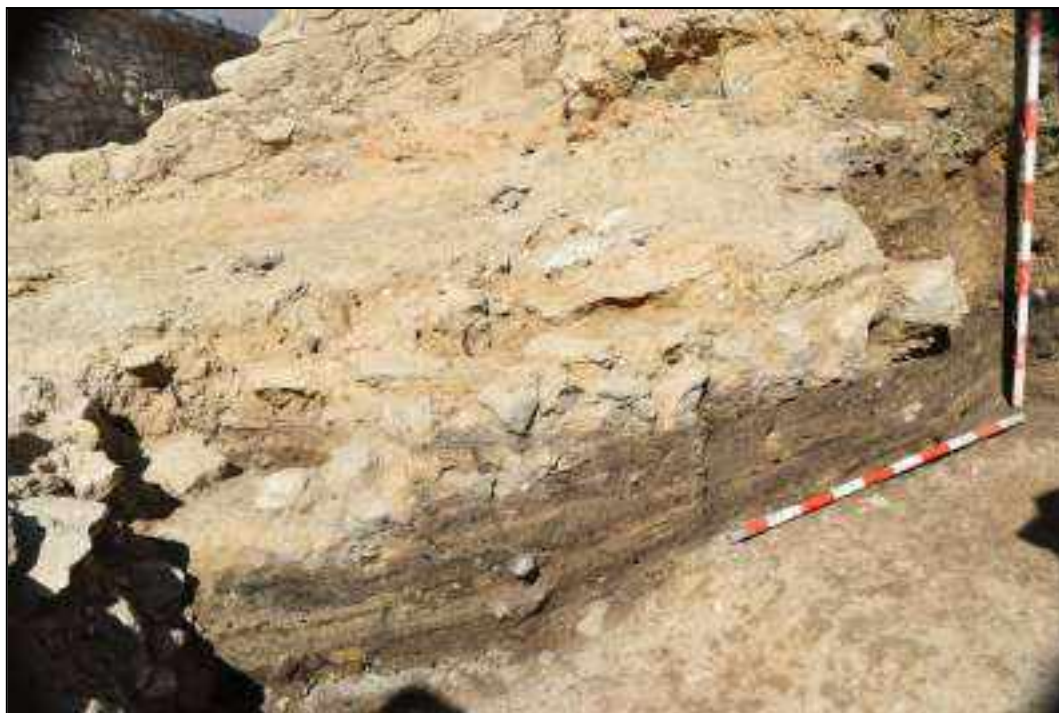
U.E. Nº. 2005, 2006, 2007. ESTRATO.

Descripción: Estratos de tierra de idénticas características y situados al mismo nivel. Se han distinguido por que dos de ellos (2005-2006) se encuentran cortados por la IVN 75-A, situándose en los perfiles este y oeste respectivamente. 2007, en cambio, se encuentra situada en el extremo oeste de este mismo sector, encontrándose cortada por la construcción de las estructuras 67, 68 y 69.

Estos estratos, de composición limosa, compactación media y coloración marrón negruzca debido a la existencia de cenizas que presentan, son depósitos asociados a niveles de ocupación del Bronce final que se generan debido a la deforestación y quema de elementos vegetales que se realiza en la zona con la intención de preparar el terreno para ser ocupado. Se ha recuperado material cerámico en estado fragmentario adscribible a la fase del Bronce Final. También diversos fragmentos de restos óseos de origen animal.

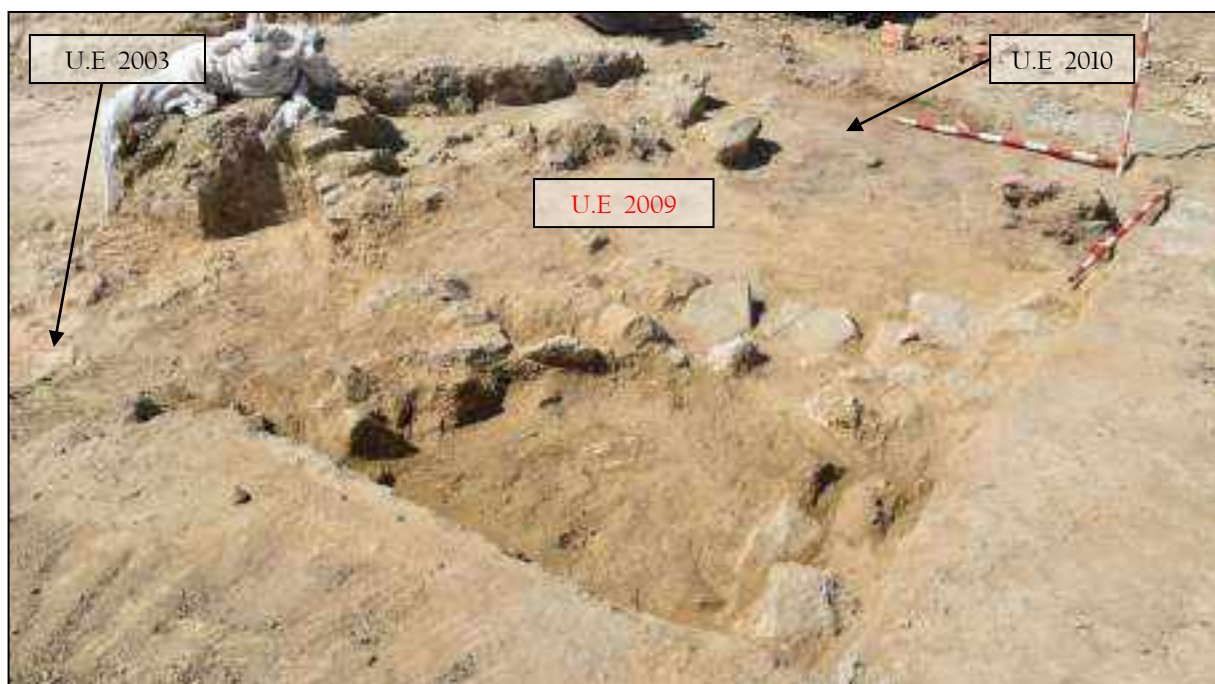
U.E. Nº. 2009. ESTRATO.

Descripción: Estrato de composición arcillosa, compactación media-alta y coloración beige clara. Depósito localizado de forma bastante superficial en el sondeo excavado en relación a la parte superior del "Cerro natural" (40-70-2008). Asociado a niveles de ocupación del Bronce Final, se ha recuperado abundante material cerámico en estado fragmentario que se puede adscribir a esta época.

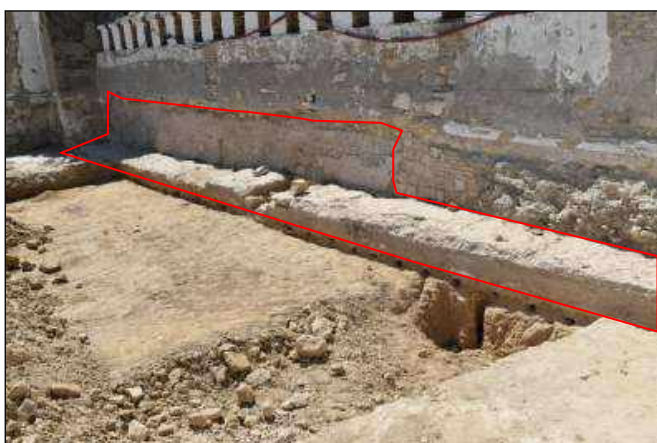
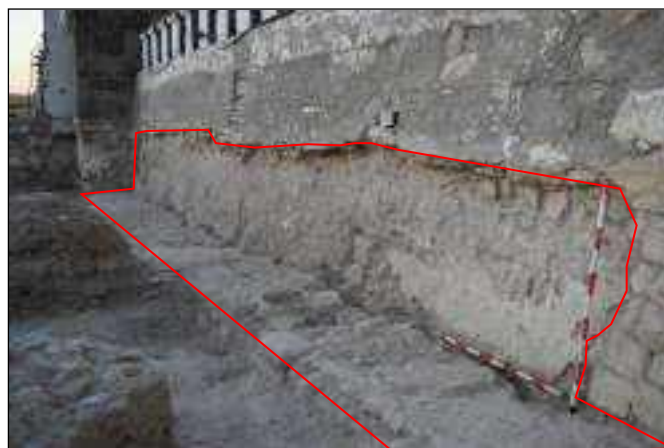
UNIDAD PARAMENTAL Nº 1000 A.

Descripción: Muralla de tapial, lienzo de cierre S que parte de la torre SE del recinto amurallado. Estructura muraria compuesta de un tapial rico en cal y restos cerámicos que haría las veces de parapeto del recinto fortificado del Castillo. Se construye sobre la U.E. 38-39. En ella apreciamos varias interficies. La principal queda relacionada con la fase de ocupación de la vivienda ("Casa del castillo"), durante la cual es seccionada en unos 90 cm de anchura para ganar superficie de habitabilidad en la casa. También encontramos dos refacciones que vienen dadas por el cegamiento de una oquedad abierta en la muralla y que podría ser interpretada como tronera (1031). Por último, en ella se observan también distintos añadidos y obras de reparación que son realizadas en 1948 (1009, 1010, 1011) y durante la segunda mitad del S. XX (1004, 1007, 1008, 1015).

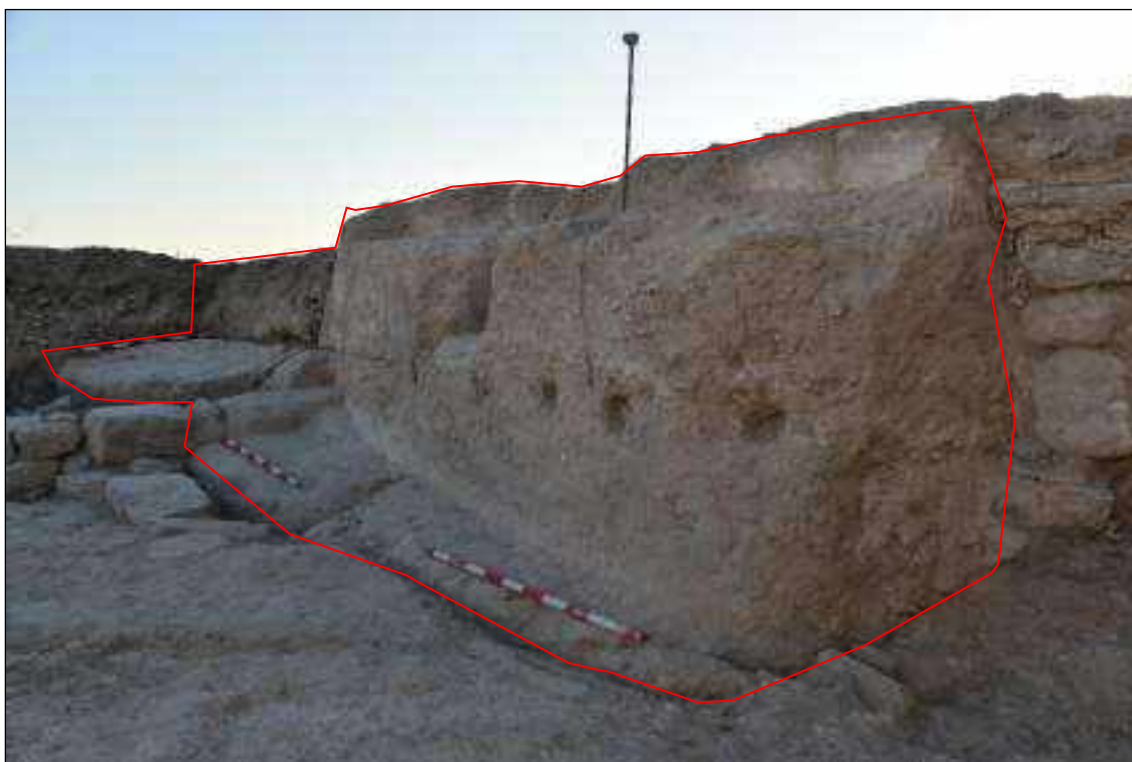
UNIDAD PARAMENTAL Nº 1000 B.

Descripción: Lienzo de muralla de tapial, posiblemente del periodo almohade, situado al SE del recinto fortificado (junto a la torre SE). Se caracteriza por tener un color blanquecino debido a la alta composición de cal con el que está construido. De igual manera que la U.P. 1000 A, se asienta sobre las UU.EE 38-39 y también presenta una fase de arrasamiento relacionada con la fase de ocupación de la vivienda del S. XVI ("Casa del Castillo"), pues está parcialmente horadada con el fin de ampliar la zona de habitabilidad de la vivienda.

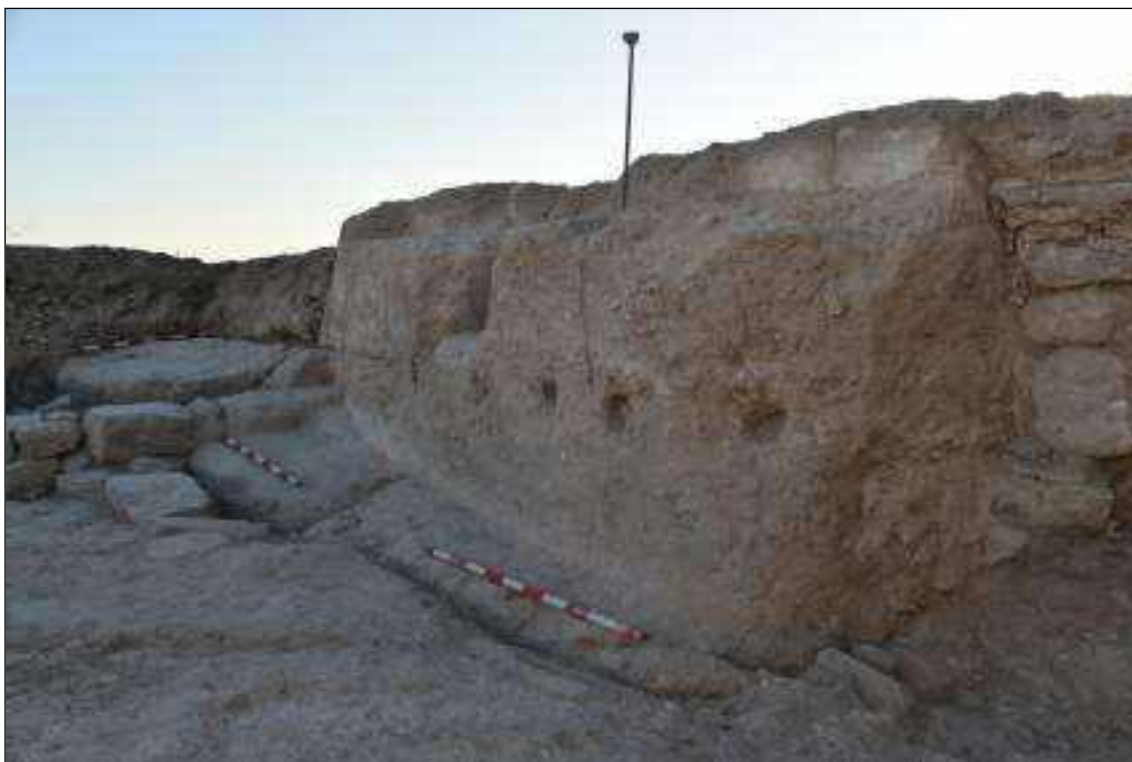
UNIDAD PARAMENTAL 1001 B. INTERFACIE DE ARRASAMIENTO

Descripción: Interficie de arrasamiento originada por la construcción de la casa del S. XVI ("Casa del Castillo"). Realizada para ampliar la zona de habitabilidad de la vivienda.

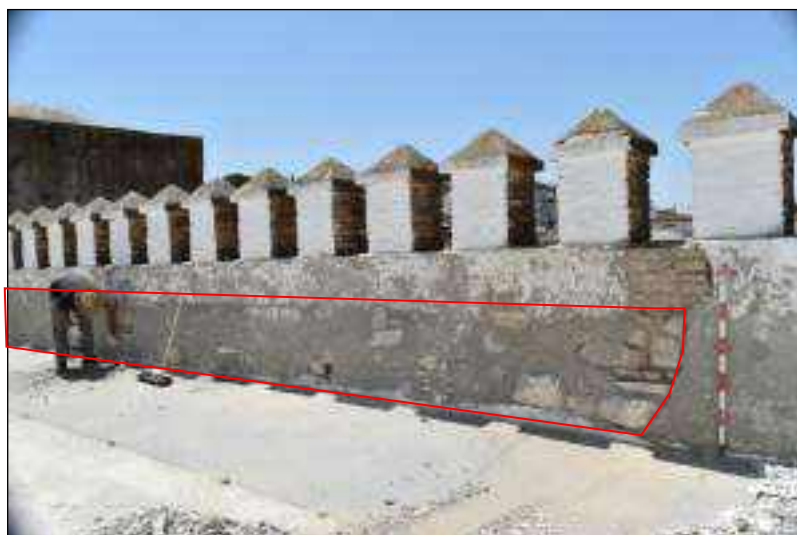
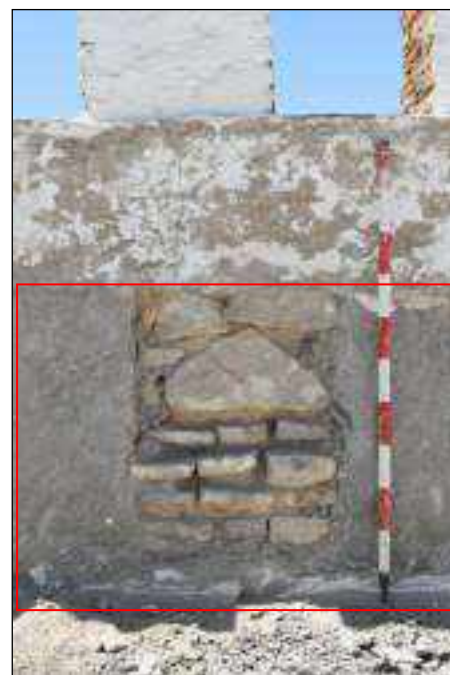
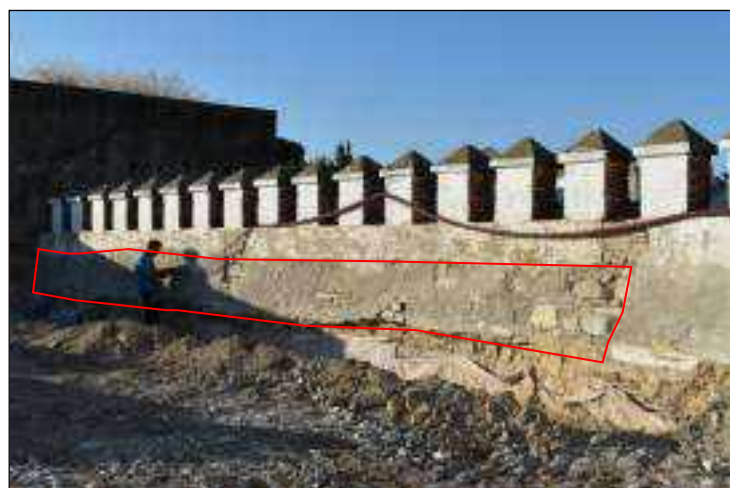
UNIDAD PARAMENTAL Nº 1002.

Descripción: Parte baja del muro construido sobre la muralla Almohade. Edificado a base de mampuestos de mediano y gran tamaño con hiladas de ladrillo unidas con mortero de cal y arena. Su construcción está relacionada con la fase de la vivienda del S. XVI ("Casa del Castillo"). Se recrece en alzado la muralla con el objetivo de construir el muro de cierre S de la mencionada vivienda.

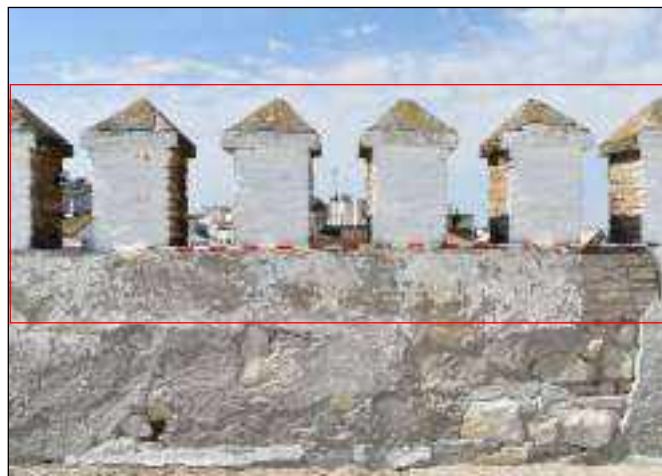
UNIDAD PARAMENTAL 1004.

Descripción: Estructura almenada de carácter historicista que da continuidad a la imagen del recinto proyectada en las obras que se ejecutaron en 1950 con motivo del derrumbe de algunas zonas del recinto amurallado. La base está construida a partir de ladrillos (algunos de gafa) unidos con mortero de cemento.

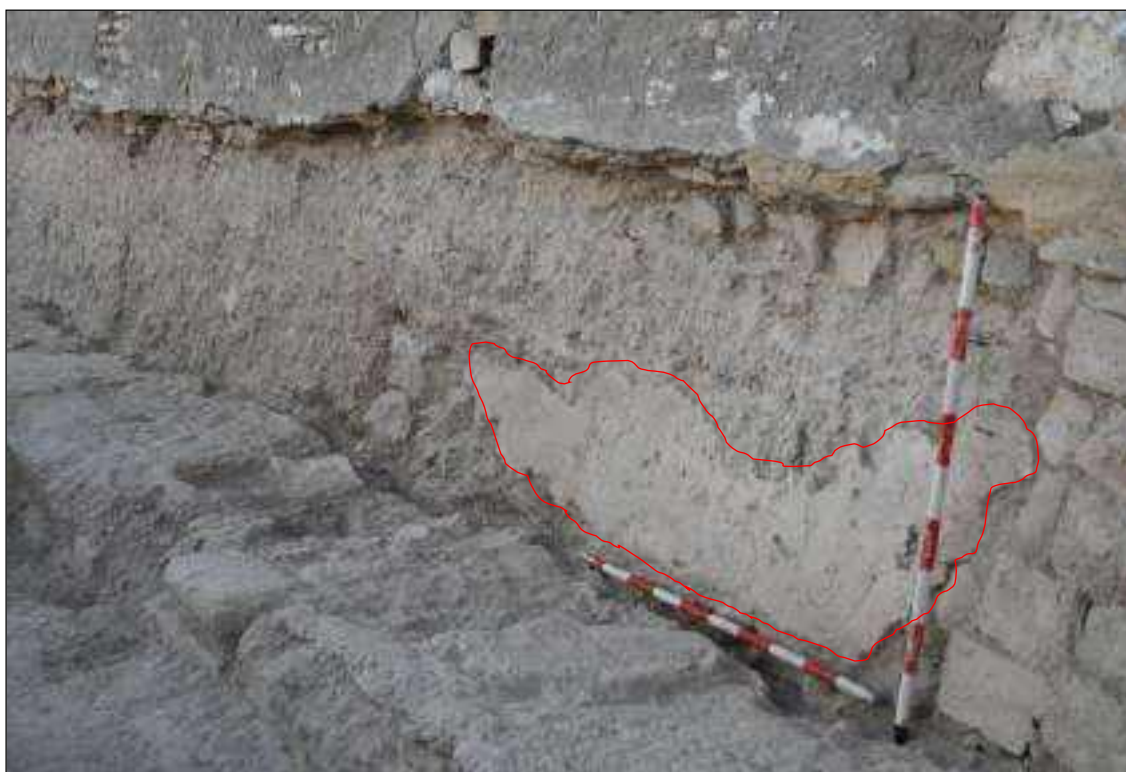
UNIDAD PARAMENTAL 1006.

Descripción: Enlucido a base de mortero de cal que cubre parcialmente a la U.P. 1000 A. Probablemente este tipo de enlucido cubriese gran parte de las estructuras murarias de la vivienda del S. XVI ("Casa del Castillo"). Enlucido similar ha quedado documentado en las estructuras murarias U.E 6 y U.E 7.

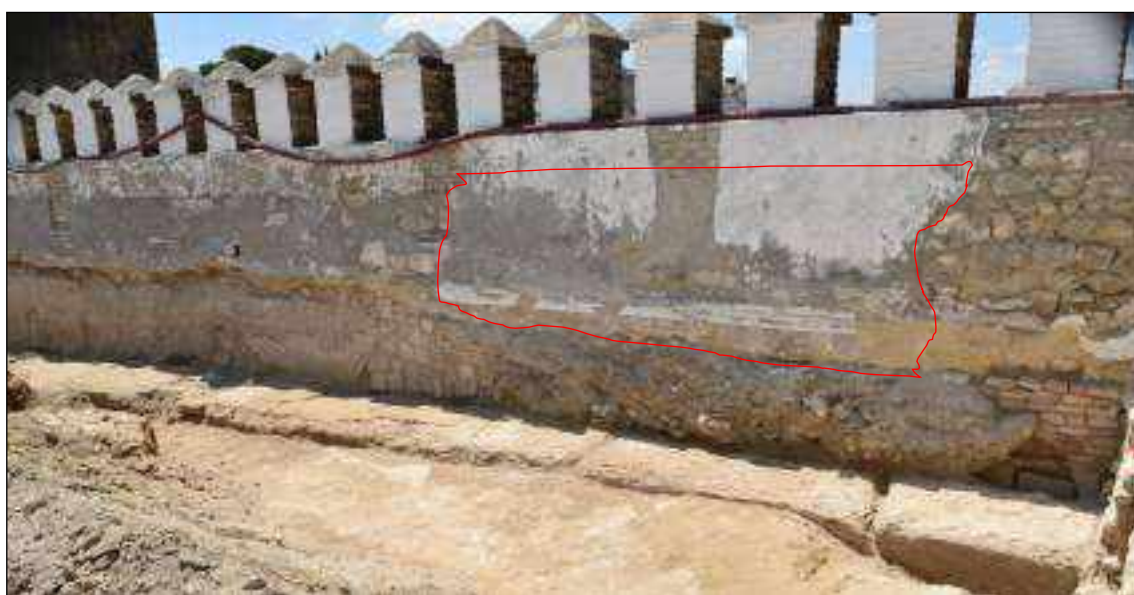
UNIDAD PARAMENTAL 1007.

Descripción: Estructura a base de mampostería que se construye durante la segunda mitad del S. XX, entre las décadas de 1970-80 probablemente. Dicha estructura se realiza con motivo de un derrumbe que se produce en la zona.

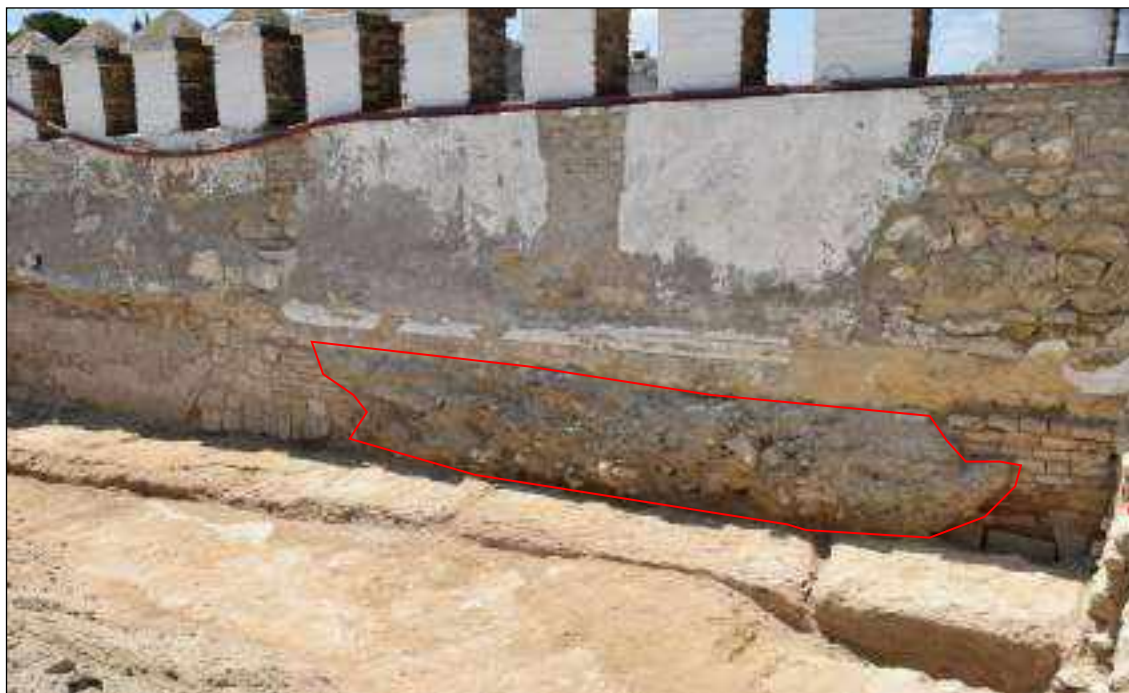
UNIDAD PARAMENTAL 1008.

Descripción: Estructura de hormigón que se construye durante la segunda mitad del S. XX, entre las décadas de 1970-80 probablemente. Presenta un hormigón bastardo que se compone de

cemento y diversos materiales constructivos como piedras y restos de ladrillo. Dicha estructura se realiza con motivo de un derrumbe que se produce en la zona.

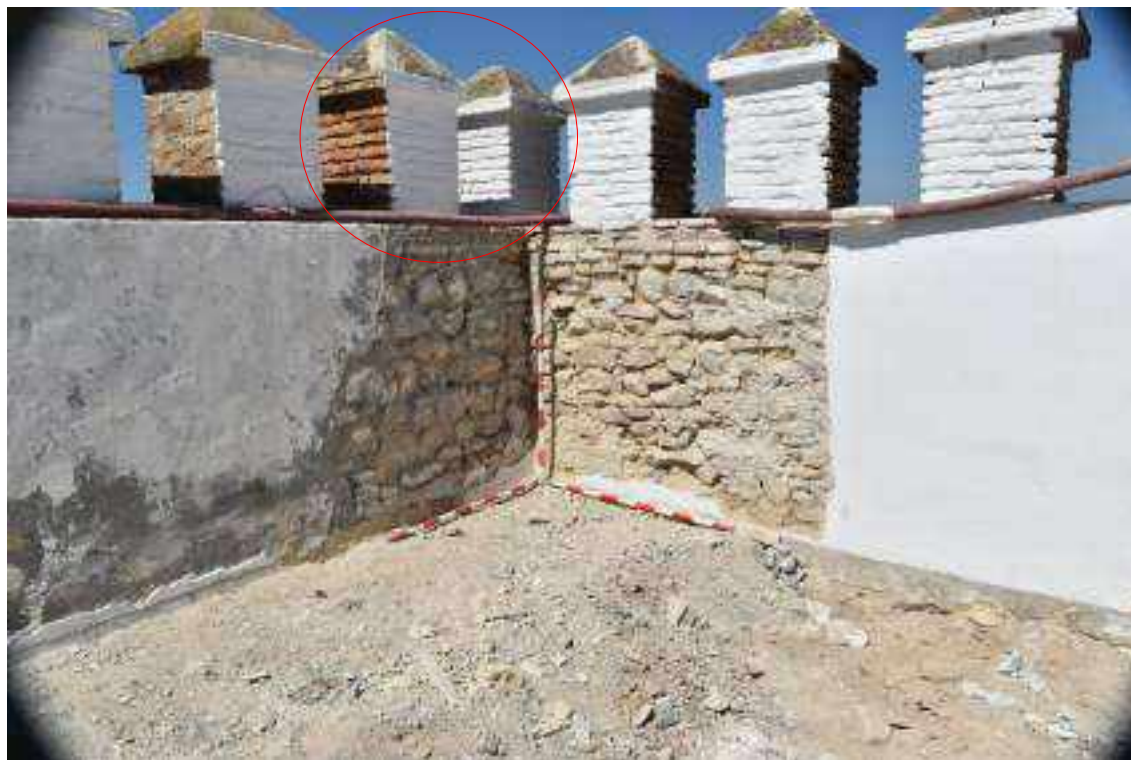
UNIDAD PARAMENTAL 1009.

Descripción: Merlones contruidos tras las obras que se proyectaron en la zona debido al derrumbe ocasionado por los temporales de 1947-48. Se trata de unas estructuras realizadas en ladrillo con mortero de cal y arena que tenían como objetivo recuperar el carácter historicista de la zona.

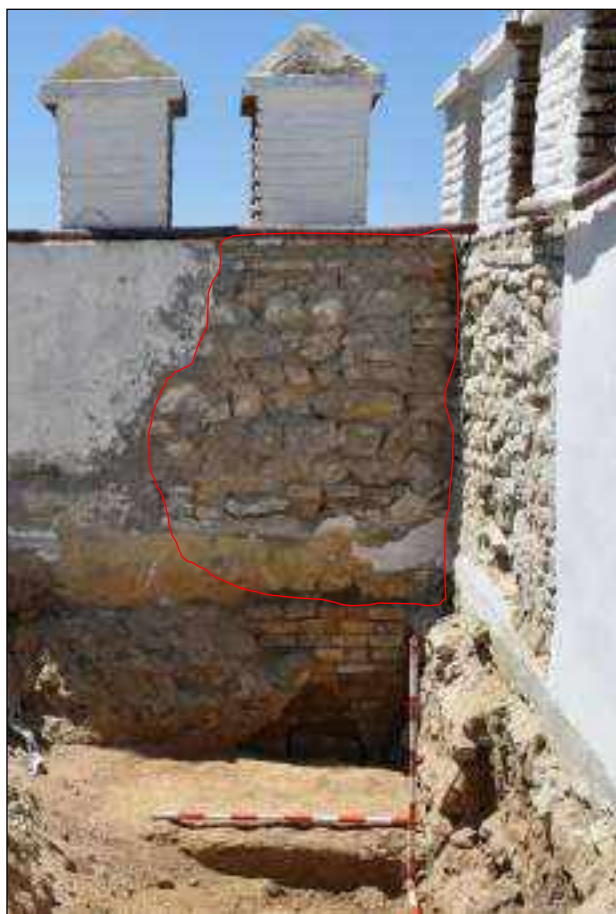
UNIDAD PARAMENTAL 1010.

Descripción: Muro de ladrillos y mampuestos trabados con mortero de cal y arena que se localiza bajo los merlones de 1950 (U.P 1009) y configura el cierre sur del recinto. Esta fase constructiva está relacionada con el derrumbe ocasionado por los temporales de 1947-48.

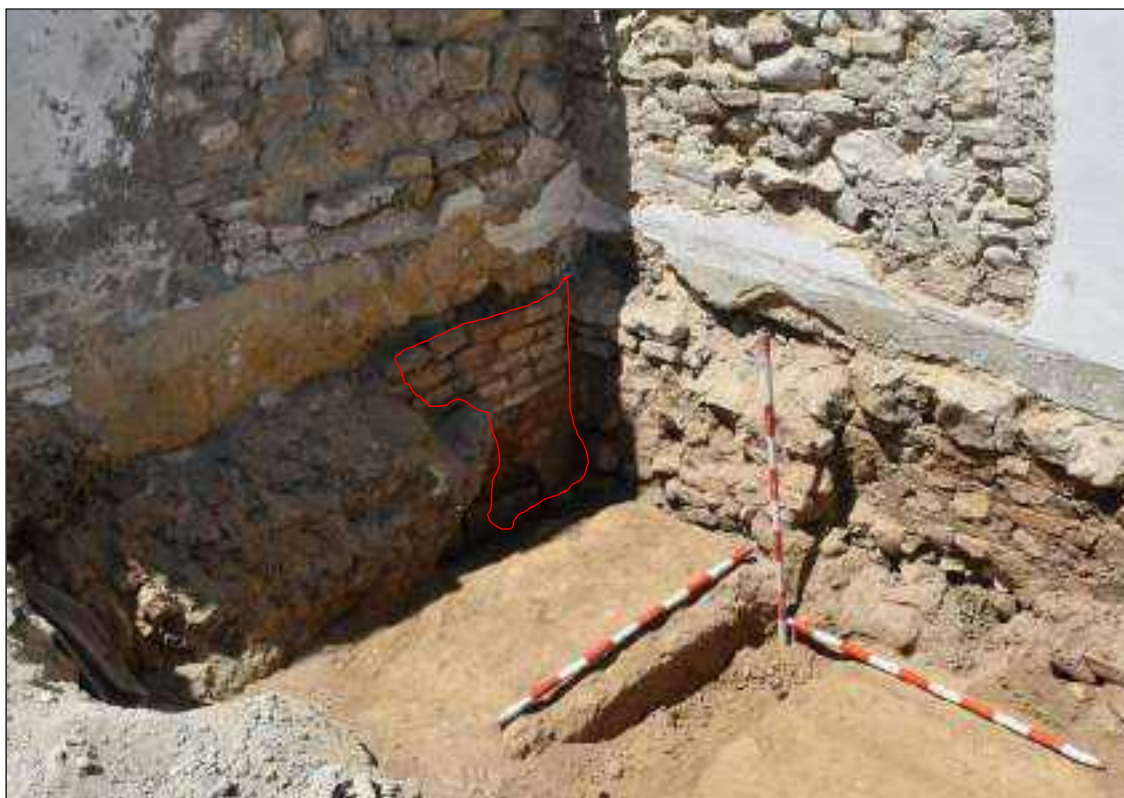
UNIDAD PARAMENTAL 1011.

Descripción: Estructura de ladrillo que forra y reforma el muro de cierre Sur del recinto. Reparación posterior al enlucido 1006. Su datación es de época contemporánea, siglo XX. Entendemos que hace las veces de unión entre el muro de cierre W de la Casa del Castillo (U.P. 1014) y la reparación con hormigón (U.P. 1008) que se realizó tras el derrumbe que se produjo en la segunda mitad del S. XX.

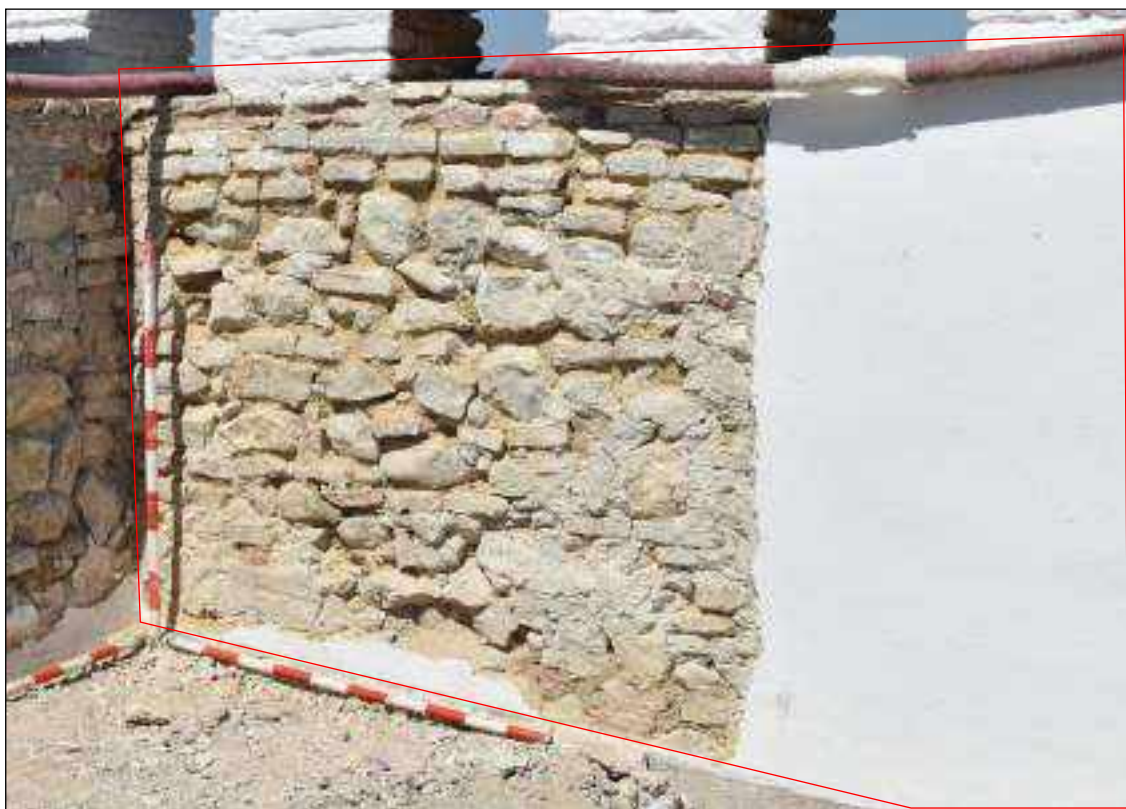
UNIDAD PARAMENTAL 1012.

Descripción: Muro de mampuestos y ladrillos con mortero de cal y arena construido tras el derrumbe producido por los temporales de 1947-48. Configurado como el cierre W del recinto, forma parte de las obras realizadas para adecuar el recinto como cine. También constituye la parte superior del cierre E del monumento de los caídos,

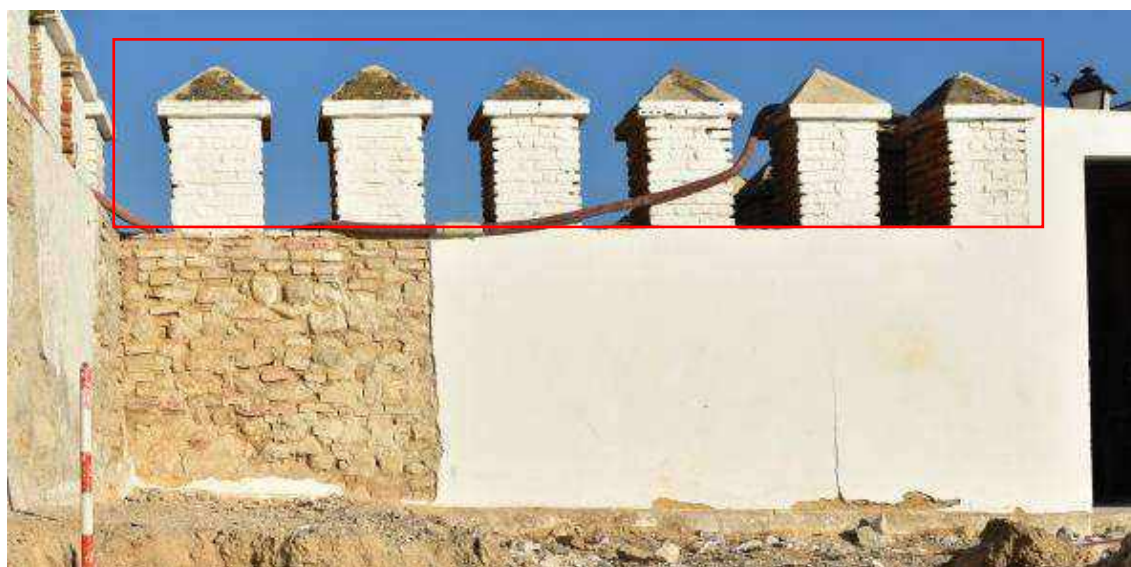
UNIDAD PARAMENTAL 1013.

Descripción: Merlones contruidos tras las obras que se proyectaron en la zona debido al derrumbe ocasionado por los temporales de 1947-48. Se trata de unas estructuras realizadas en ladrillo con mortero de cal y arena que tenían como objetivo recuperar el carácter historicista de la zona.

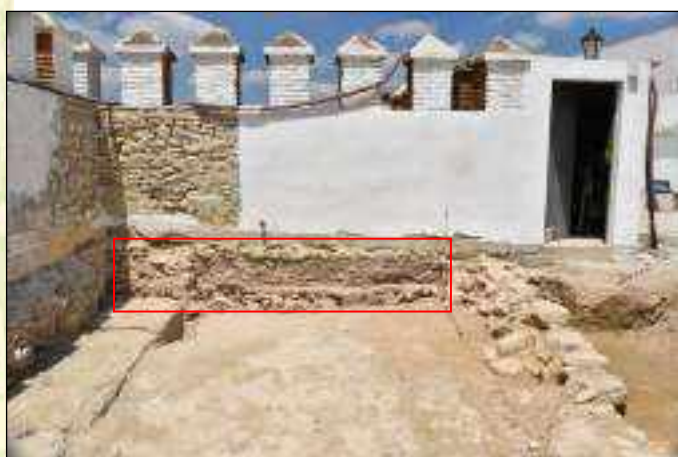
UNIDAD PARAMENTAL 1014.

Descripción: Muro de mampuestos de mediano-pequeño tamaño y ladrillos con mortero de cal y arena que formaba parte de la estructura de la "Casa del Castillo" del S. XVI, concretamente fue configurado como el cierre de dicha vivienda en su extremo W.

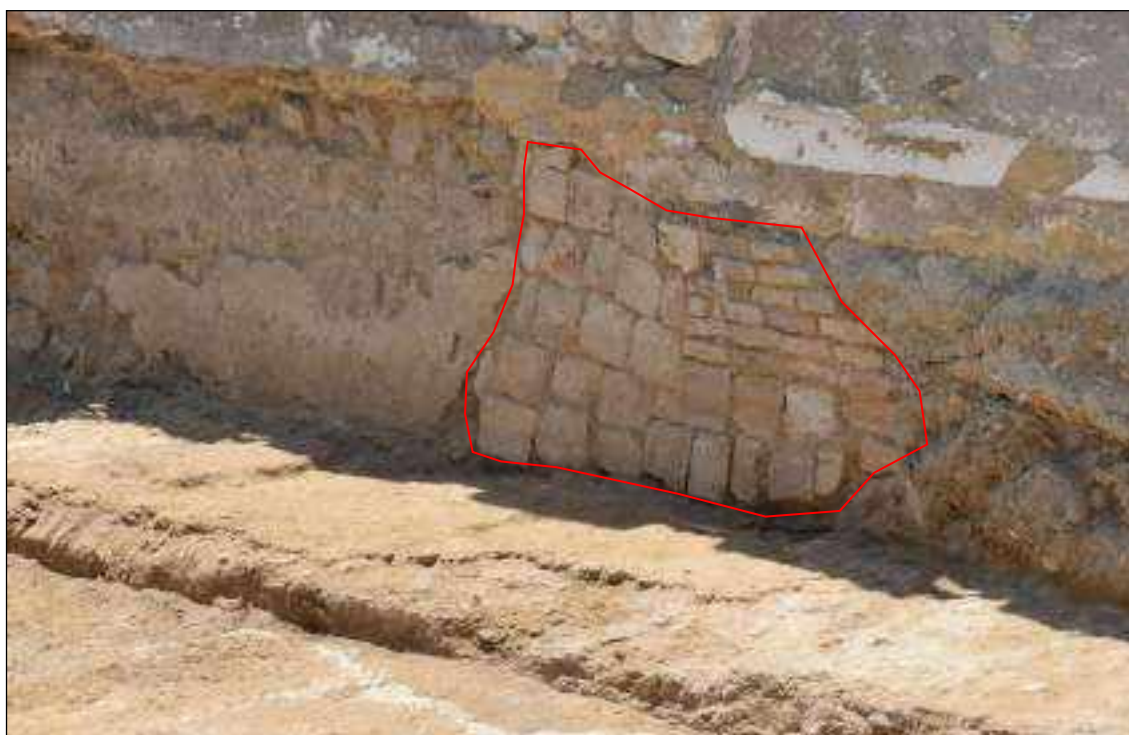
UNIDAD PARAMENTAL 1015.

Descripción: Estructura de ladrillo que reforma el tapial del parapeto Sur (1000 A). Reparación posterior al enlucido 1006. Su datación es de época contemporánea, siglo XX. Presenta dos variantes en la disposición del ladrillo que sin embargo hemos considerado una misma unidad. Entendemos que hace las veces de unión entre el tapial (U.P. 1000 A) y la reparación con hormigón (U.P. 1008) que se realizó tras el derrumbe que se produjo en la segunda mitad del S. XX.

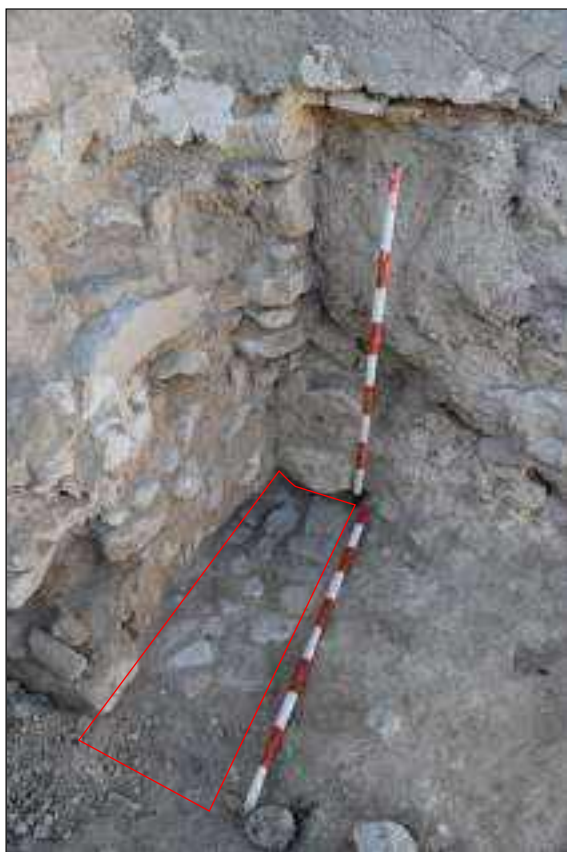
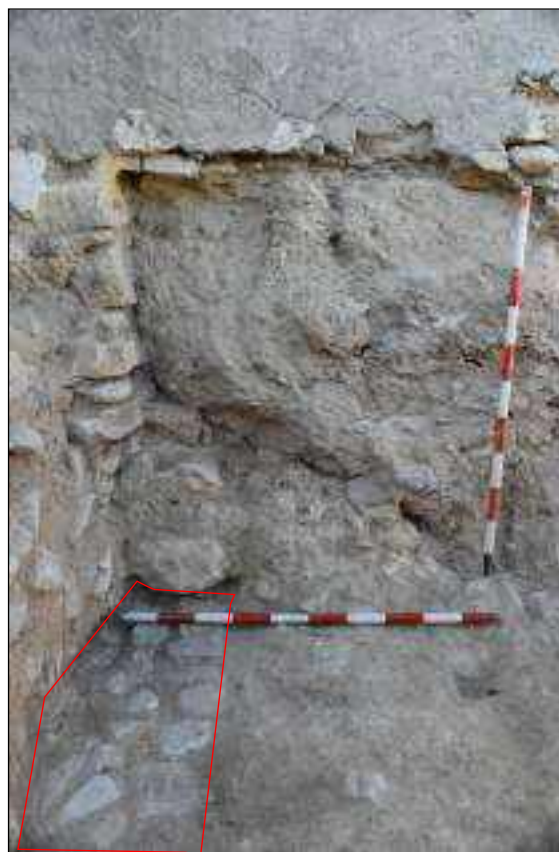
UNIDAD PARAMENTAL 1016.

Descripción: Estructura de preparación construida a base de mampuestos de piedra de pequeño y mediano formato. Edificado para regularizar la zona, sobre ella coloca un muro que modifica el acceso a la torre Sureste (U.P. 1017) durante la fase de construcción de la "Casa del Castillo".

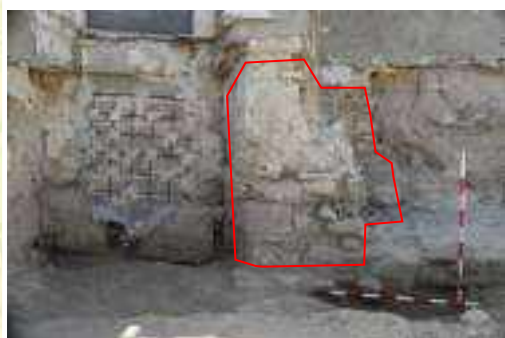
UNIDAD PARAMENTAL 1017.

Descripción: Muro de piedra que modifica el acceso al torreón SE del recinto fortificado. Probablemente esta reforma está relacionada con la fase de construcción de la "Casa del Castillo", la cual utilizaba la planta interior de la torre como una estancia más de la misma. Para modificar el acceso a dicho espacio se ven obligados a romper la muralla, sobre la que adosan la nueva fase o reforma.

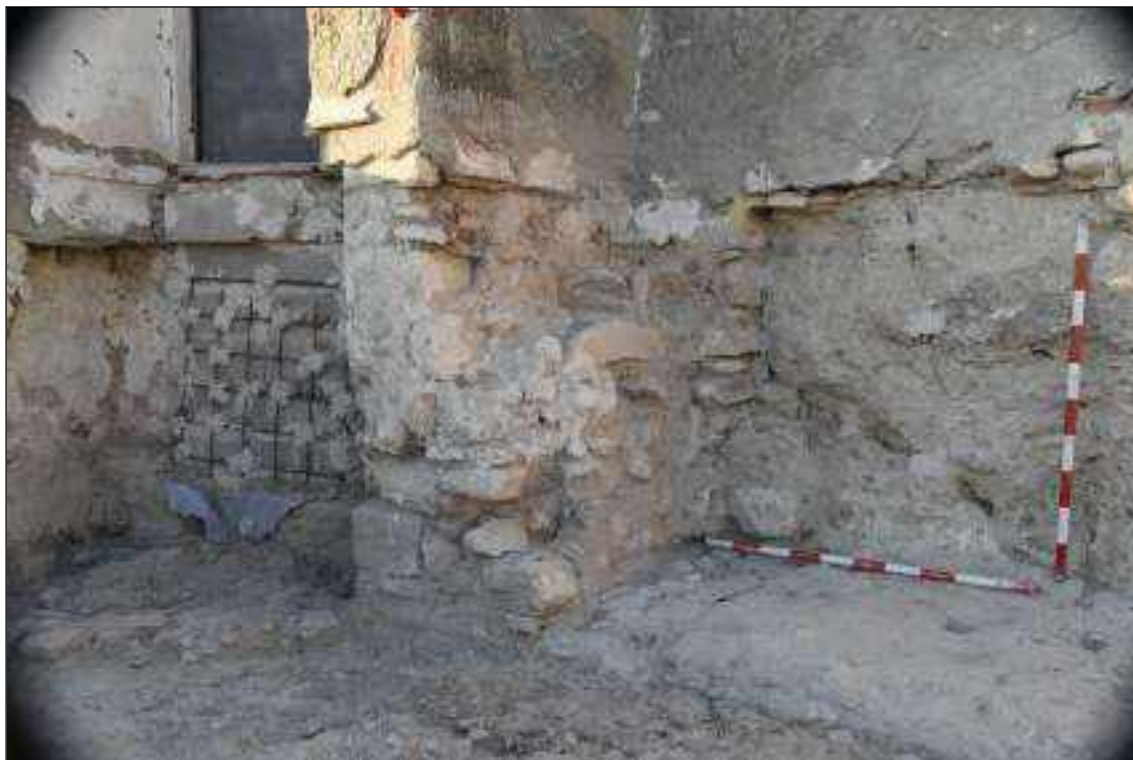
UNIDAD PARAMENTAL 1018.

Descripción: Muro construido a base de mampuestos de piedra de pequeño y mediano formato. En su edificación se emplea también algún que otro ladrillo macizo de barro cocido. Muro de cierre E asociado a la entrada ya modificada de la torre SE. Probablemente forme parte de las

reformas que se llevan a cabo en el recinto durante la primera mitad del S. XVI, cuando se construye la "Casa del Castillo".
