MEMORIA FINAL DE RESULTADOS

ACTIVIDAD ARQUEOLÓGICA PUNTUAL

“PATIO DE ARMAS DEL CASTILLO DE
SANTAELLA (CÓRDOBA)”

EXPEDIENTE: AAPUN/7/18

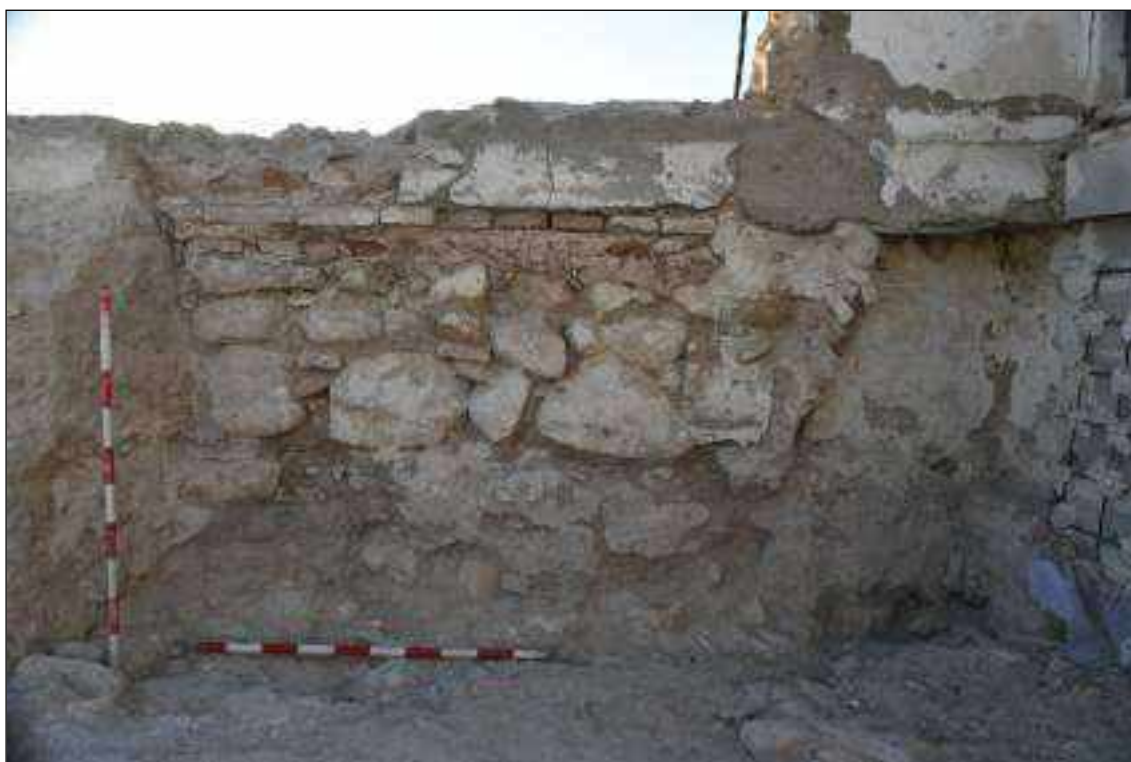
UNIDAD PARAMENTAL 1019.

Descripción: Muro que se adosa a la torre SE del recinto amurallado y se construye sobre la estructura 1018 y parte de la muralla 1000 B. Construido exteriormente en ladrillo y relleno al interior de mampuestos de pequeño tamaño. Este muro formaba parte del cierre E de la conocida como "Casa del Castillo".

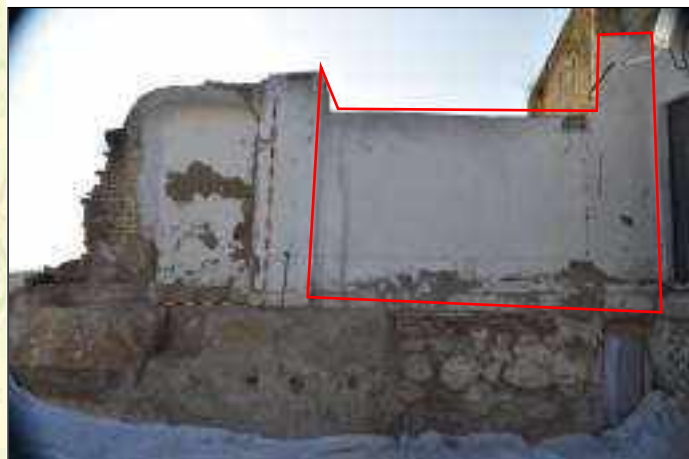
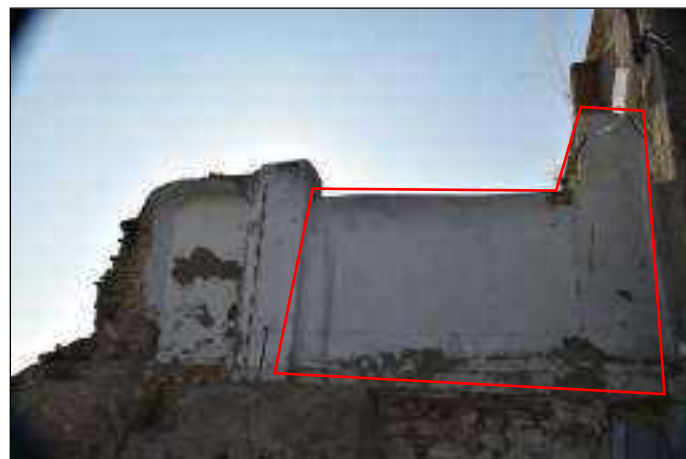
UNIDAD PARAMENTAL 1020.

Descripción: Muro de cierre E de la "Casa del Castillo". Al igual que 1019, estructura con la que traba, se construye en ladrillo y también se edifica sobre la muralla 1000 B. En el mismo se abre un vano (balcón) posteriormente cegado por las UU.PP 1021 A, B y C.

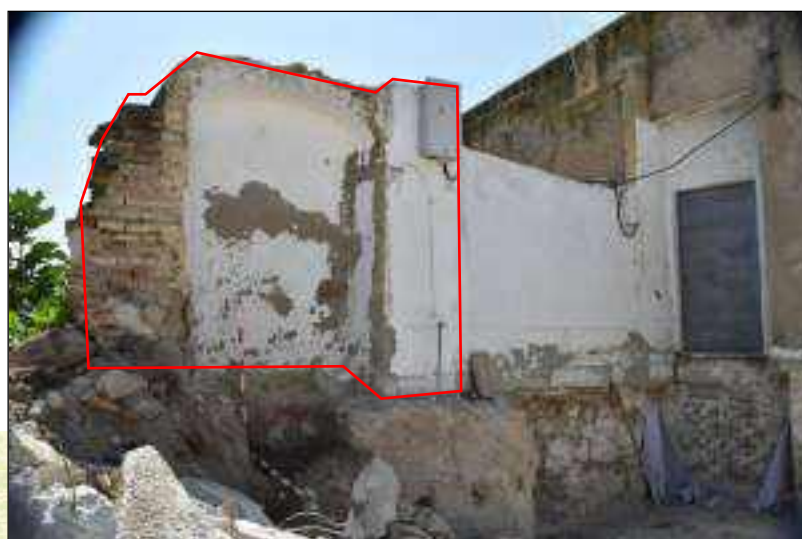
UNIDAD PARAMENTAL 1021 A.

Descripción: Primer cegamiento exterior en la U.P. 1020. Realizado con ladrillo macizo de barro cocido colocado de canto, se construye para cegar el vano o balcón que existía en la fase de uso de la "Casa del Castillo".

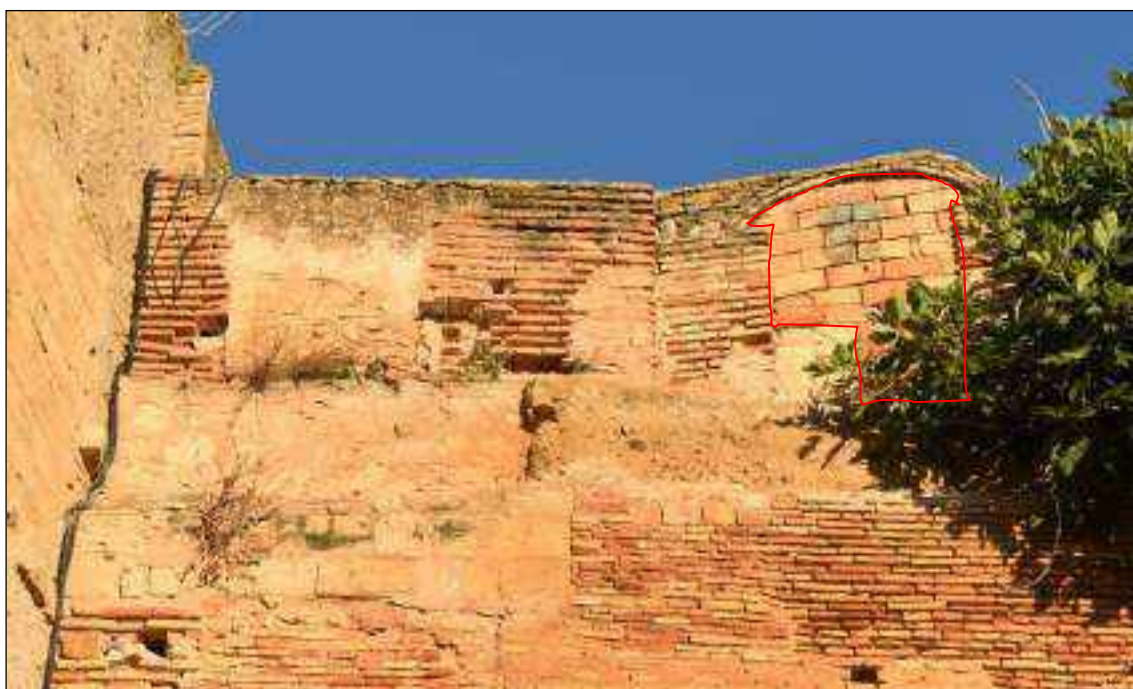
UNIDAD PARAMENTAL 1021 B

Descripción: Reparación en ladrillo del primer cegamiento exterior que se le hace al vano o balcón.

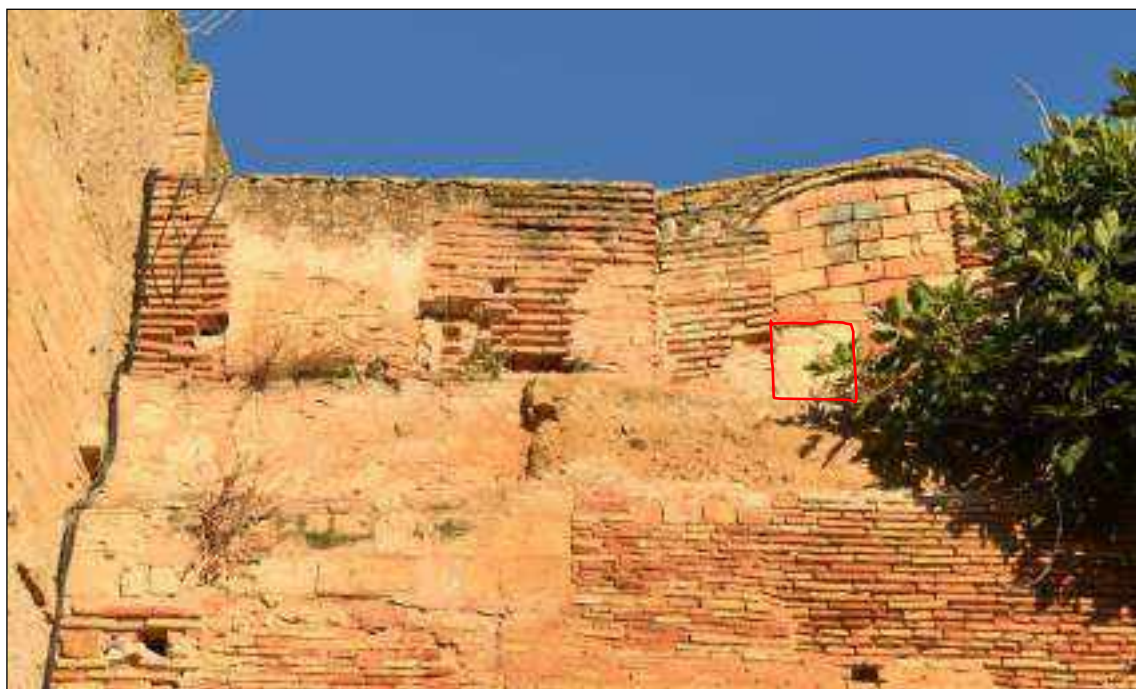
UNIDAD PARAMENTAL 1021 C.

Descripción: Cegamiento interno de U.P. 1020. Realizado en ladrillo durante la segunda mitad del S.XX, seguramente cuando el recinto se utiliza como cine de verano.

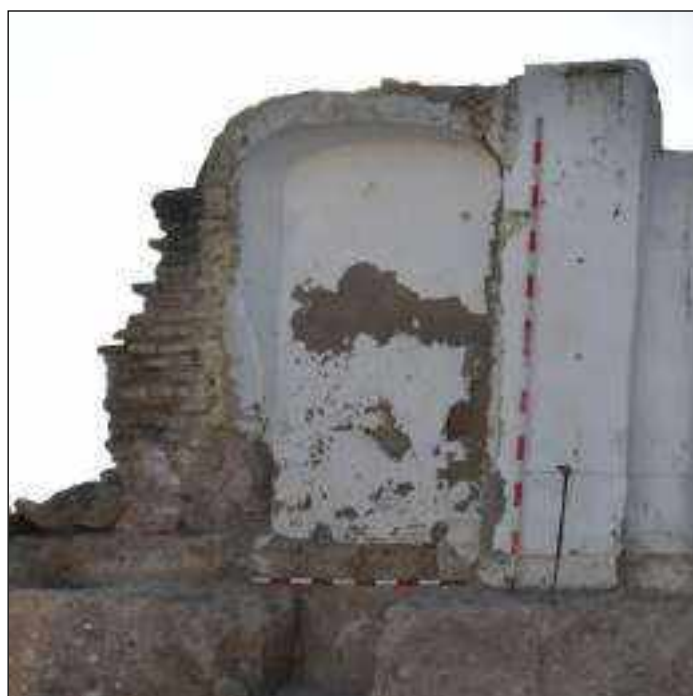
**UNIDAD PARAMENTAL 1022.**

Descripción: Muro de ladrillo de gafa con mortero de cemento que cubre el vano correspondiente a la U.P. 1020 y lo refuerza. Dicho muro modifica la línea anterior de cegamiento del recinto en su zona E, cuando se realizan las obras de mejora en el espacio del cine de verano.

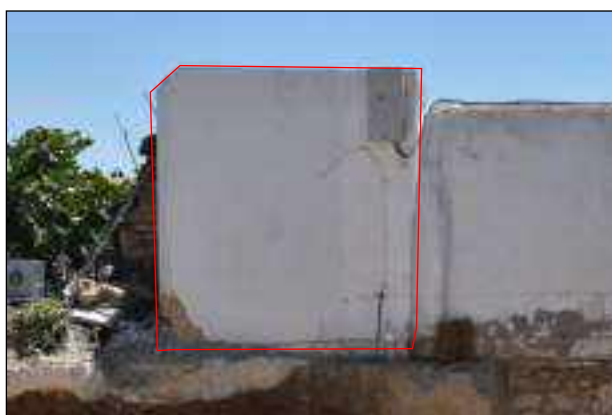
UNIDAD PARAMENTAL 1023

Descripción: Interficie de arrasamiento en muralla que crea una especie de rebanco o escalón para acceder al vano abalconado que se situaba inmediatamente por encima de él. Probablemente se crea durante la construcción de la casa del s. XVI, y para hacerlo horadan parte de la muralla medieval.

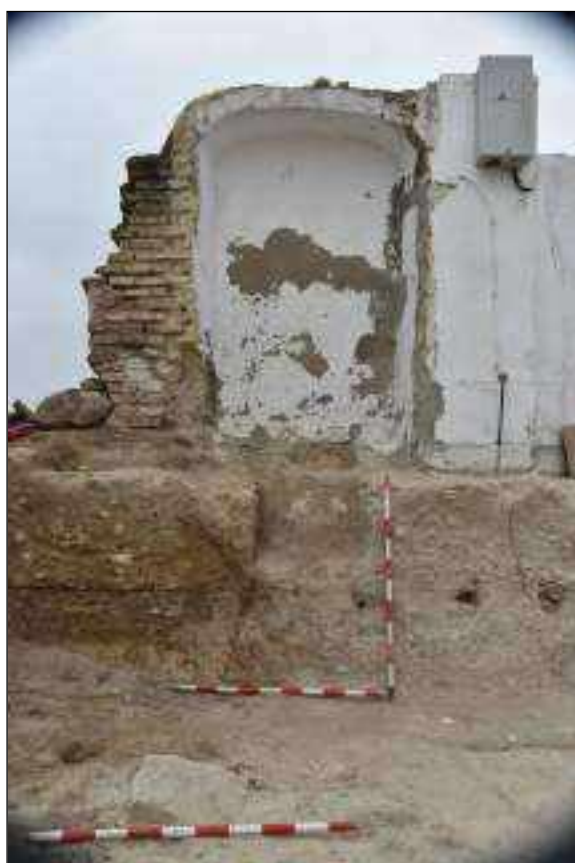
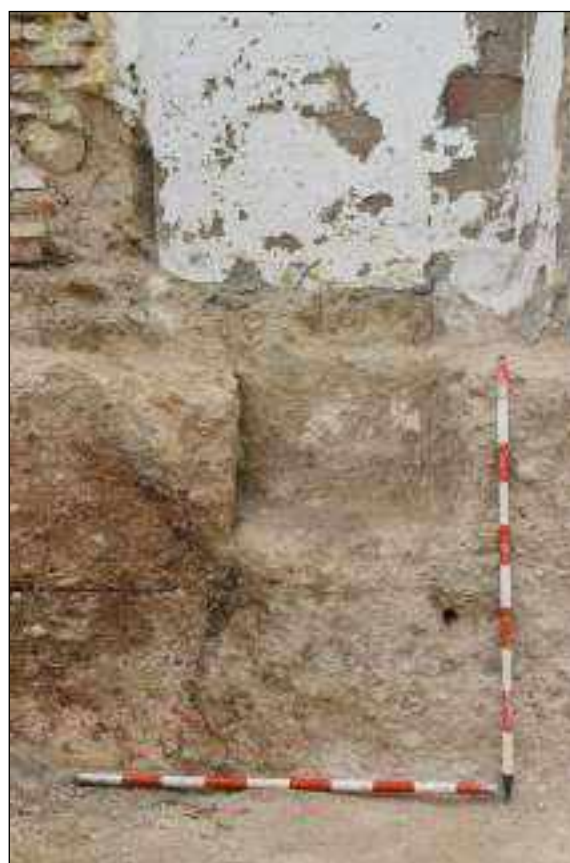
UNIDAD PARAMENTAL 1024.

Descripción: Muro de muy mala calidad, construido en tres tramos con mampuestos de piedra de pequeño tamaño junto con restos cerámicos unidos con mortero de barro. Posiblemente se trate del primer cierre este del cine de verano, el cual se inaugura en 1950. Se construye sobre la U.E. 16 y sirve de coronación al muro pantalla que arranca desde el nivel en el que se sitúa la calle de la cárcel (U.P 1025). También se construye y adosa a la muralla medieval que funciona de cierre E del recinto (U.P 1000 B). Posteriormente queda cortado por un nuevo cierre del cine, aquel que se derrumba en 2013 (U.P 1027)

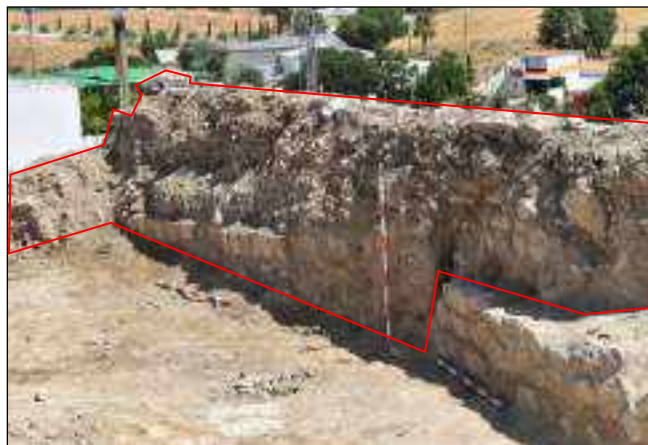
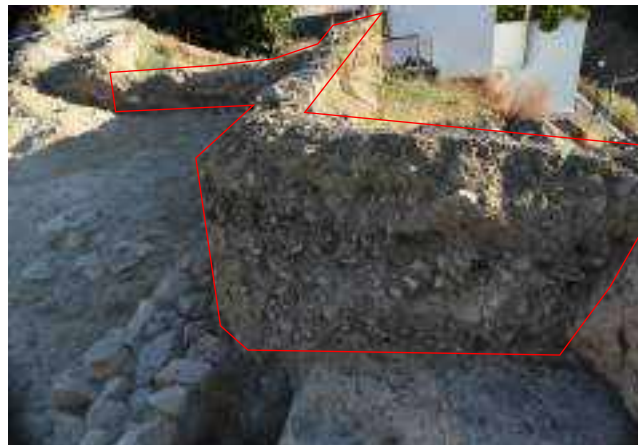
UNIDAD PARAMENTAL 1025.

Descripción: Muro de mampuestos de mediano y gran tamaño. Probablemente se trate de una reparación de la muralla que hace de pantalla y refuerza el lienzo este del recinto fortificado. Dicho muro, arranca desde la cota en la que se sitúa la calle de la cárcel, encontrándose parcialmente cubierto o forrado por ladrillo macizo de barro cocido.

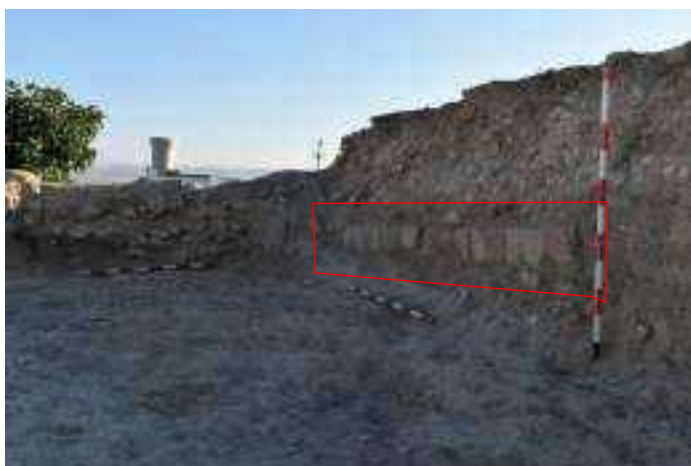
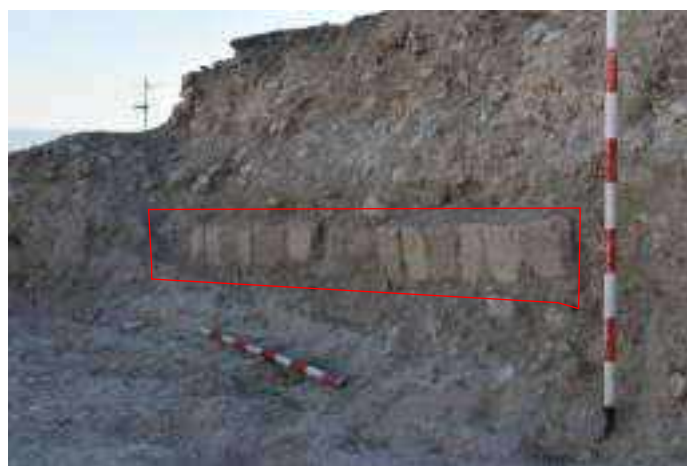
UNIDAD PARAMENTAL 1027.

Descripción: Muro de mampuestos de mediano y gran tamaño unido con mortero de cemento. Sustituye al primer cierre este que tuvo el recinto del cine de verano (1024). Fue derribado durante las obras de acondicionamiento del recinto que se ejecutaron en el año 2013.

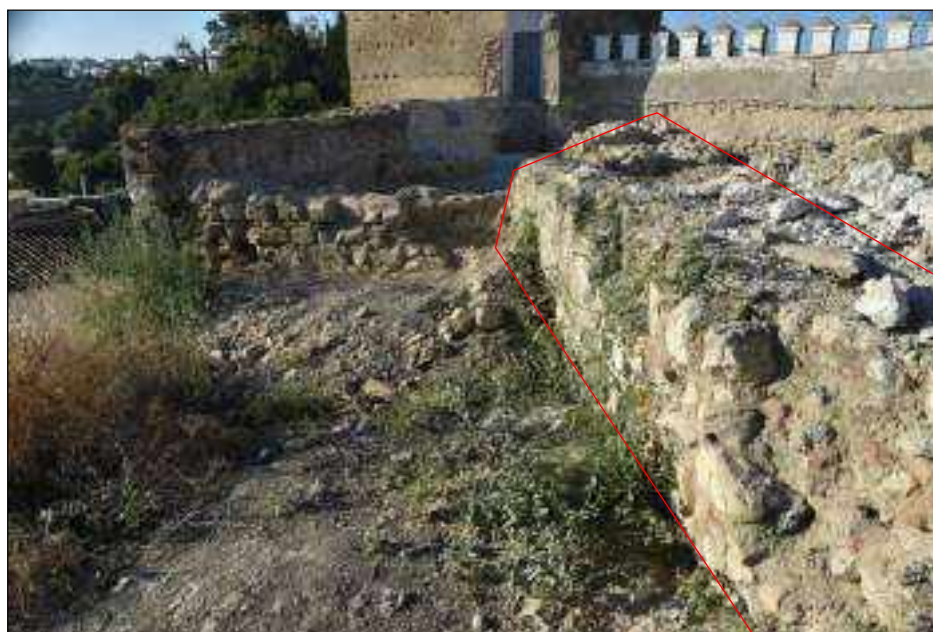
UNIDAD PARAMENTAL 1028 A.

Descripción: Muro norte del monumento de los caídos. Se compone de mampuestos de piedra de mediano tamaño y ladrillo trabados con mortero de cal y arena. Su construcción está relacionada con los derrumbes producidos tras los temporales de 1947-1948 y con la adaptación del recinto como cine de verano, cegando por completo la zona donde se encuentra el "Arco de las Imágenes o Monumento a los Caídos", puerta antigua que daba acceso a la villa.

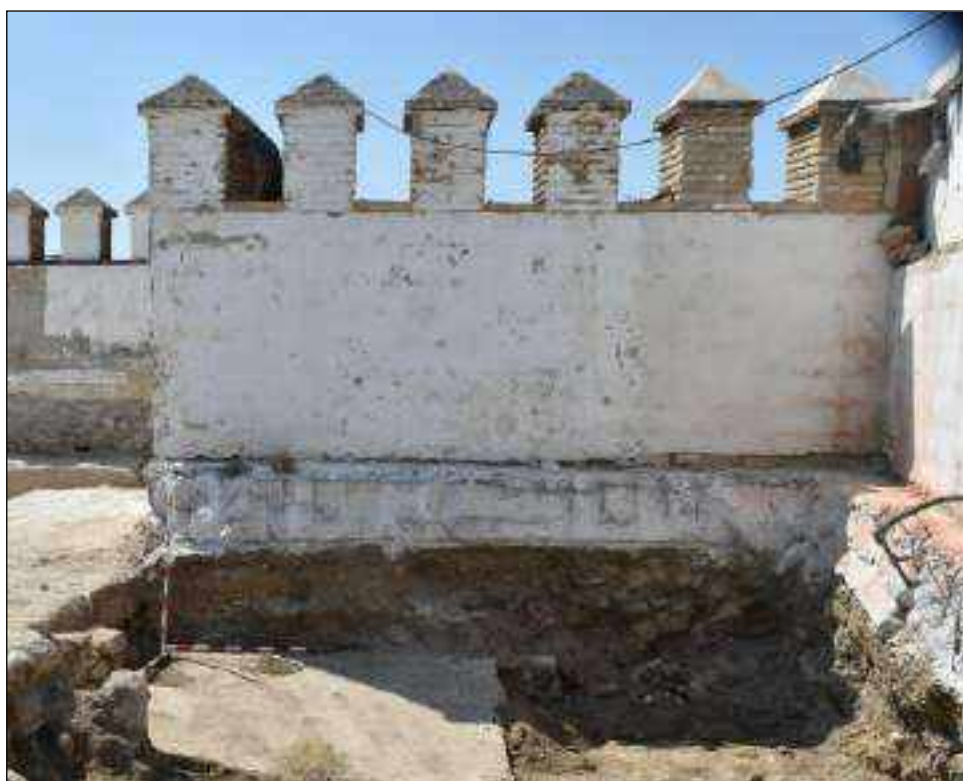
UNIDAD PARAMENTAL 1028 B.

Descripción: Estructura muy arrasada construida a base de mampuestos de mediano y gran tamaño unidos con mortero de cal y arena. Aunque su interpretación pueda resultar aventurada debido al mal estado de conservación que presenta, es posible que se trate de los restos de un elemento defensivo asociado a la puerta de acceso al recinto amurallado (¿posible torre?).

que el ingreso se realizaría a través de la conocida como puerta del arco, girando al oeste siendo obligados por la existencia de una estructura defensiva que estaría protegiendo la entrada y cuyos desdibujados restos podrían corresponderse con las unidades 48 y 1028-B. Tras el giro comenzaríamos a ascender por un camino en rampa similar al escalonado que se conserva hoy día, hasta salvar el desnivel existente y girar nuevamente al este para ingresar definitivamente en el suelo de ocupación medieval del patio de la fortaleza. Esta subida se realizaría transitando entre un lienzo de muralla que cerraría hacia el norte y una posible barbacana situada al sur que, pese a no existir actualmente, pensamos que debió existir tras leer el "Proyecto de Reconstrucción del Muro de Contención de la Calle de acceso al Castillo y Pavimentación de la Plaza de Armas en Santaella, Córdoba", fechado en 1948 y conservado en el legajo 645. Exp.5 del Archivo Histórico Municipal de Santaella y en el que cual se expone lo siguiente: "...muro de contención en mal estado, para ello se demuele por completo y se reconstruye, aprovechándose para ejecutar obras para dar vistosidad al conjunto y un mejor acceso a la calle que antecede a la Iglesia Parroquial y su zona independizando al Castillo, al que se le ha suprimido la escalera proyectada. Se modifica también la dirección que tenía el muro anterior para dar más anchura a la calle y se suprimen quiebros innecesarios... se utiliza una calle, producto de relleno entre dos muros del Castillo y el inferior de ellos que sirve de contención de tierras, debido a los temporales del invierno de 1947 y 1948 se ha derrumbado en una zona de 45mtrs...". La existencia de esa posible barbacana intuimos que estaría asociada con esa calle que se menciona entre dos muros del castillo, concretamente con la inferior que sirve de contención de tierras y se derrumba parcialmente tras los temporales de finales de la primera mitad del s.XX.

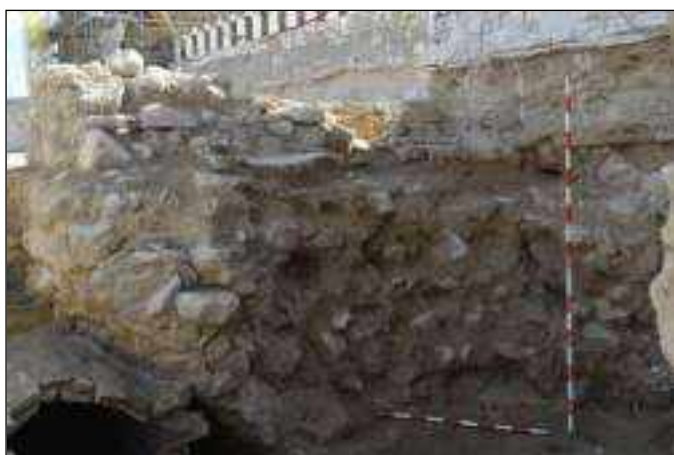
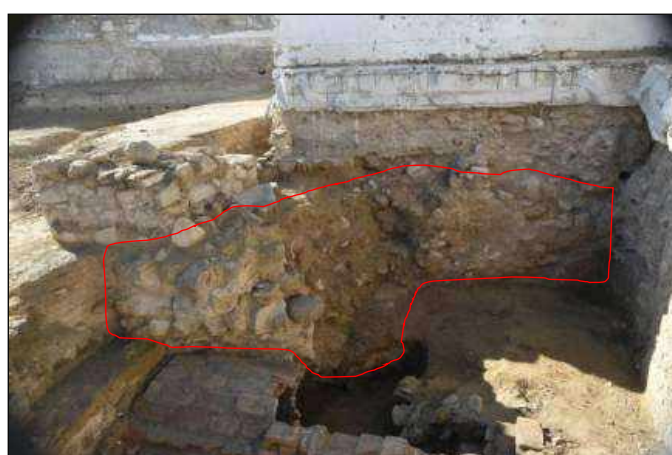
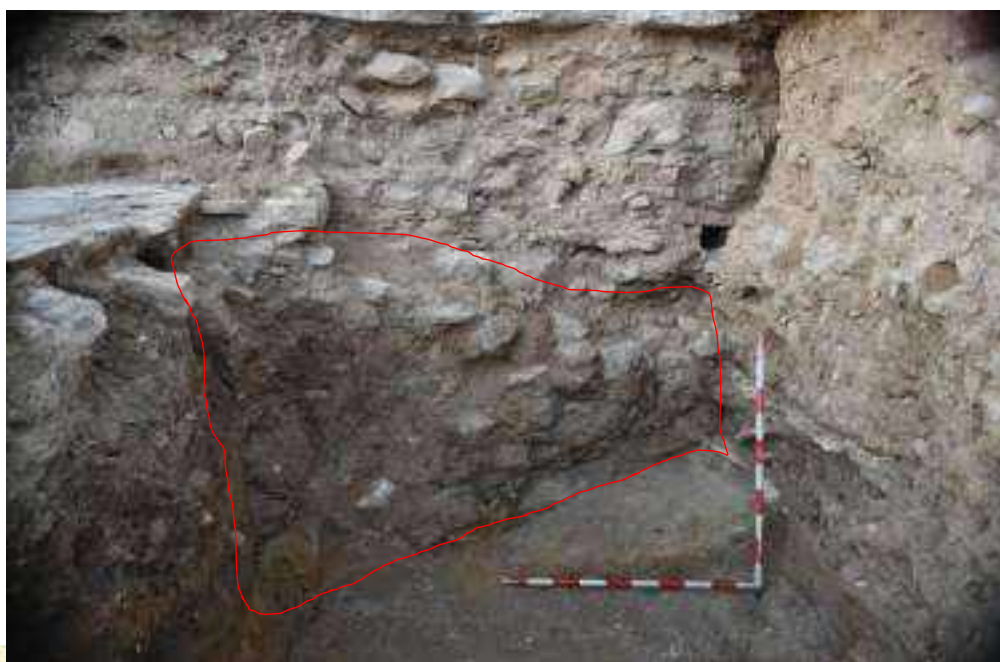
UNIDAD PARAMENTAL 1029 A.

Descripción: Muro de tapial compuesto a base de tierra y numerosos fragmentos de ladrillos, mampuestos de pequeño y mediano tamaño y cantos rodados. Su construcción parece realizarse en época Contemporánea. Se trata del muro esquinado de cierre este perteneciente a la actual vivienda vecina, que colinda al oeste con el recinto del patio del castillo propiedad de Ramón Toro.

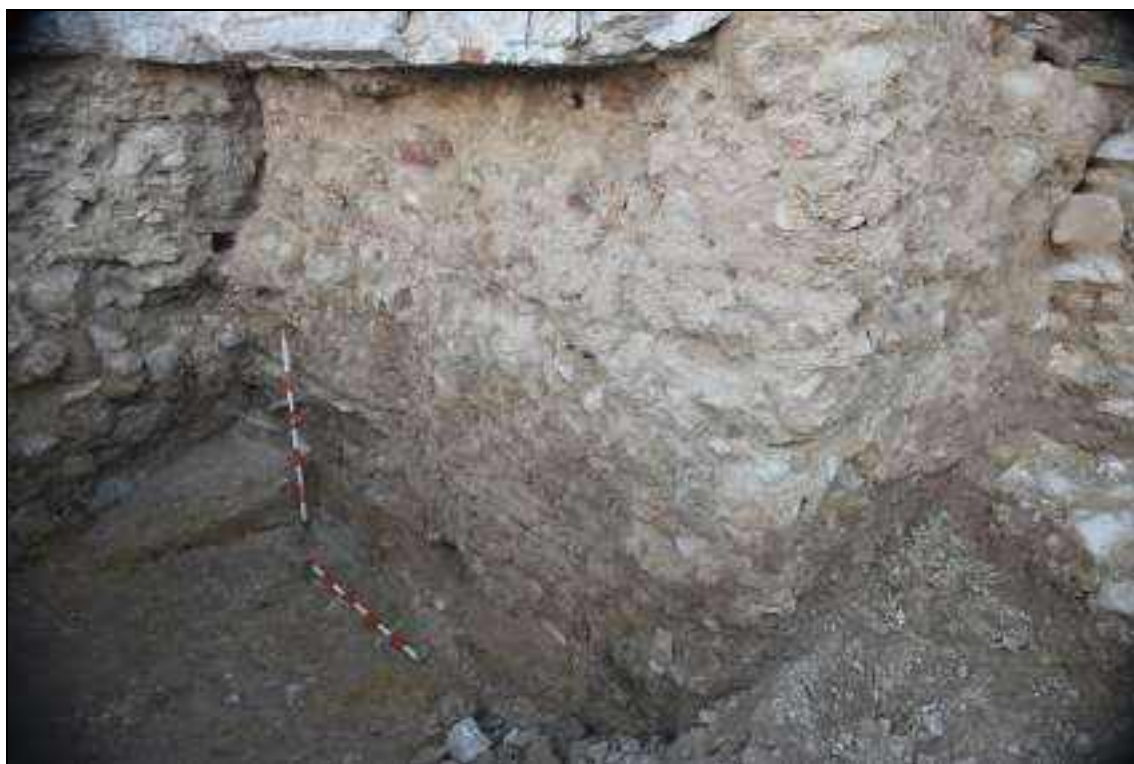
UNIDAD PARAMENTAL 1029 B.

Descripción: Murete W del quiosco amortizado durante la presente actividad. Reviste al muro de cierre E de la vivienda vecina que hace de medianera con el patio del castillo. (muro que se construye sobre 1029 A y al Sur de 1030 B.

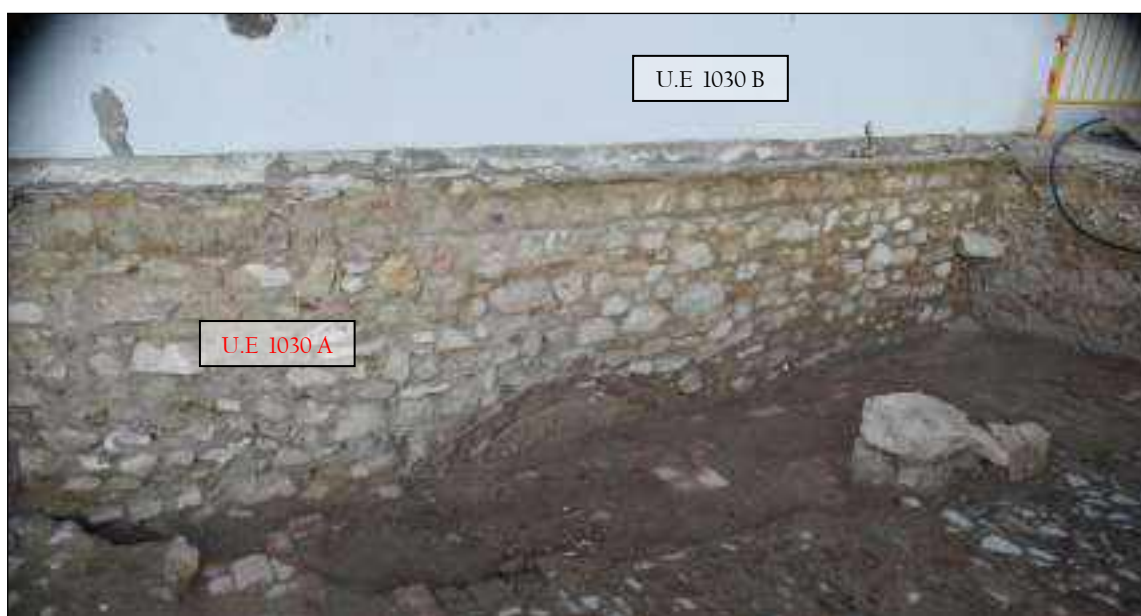
UNIDAD PARAMENTAL 1030 B.

Descripción: Parte superior o alzado de la U.P. 1030 A. Se trata del mismo muro, aunque la U.P.1030 A se encontraba oculta bajo la solera del cine de verano y la 1030 B es el cierre visible del mismo.

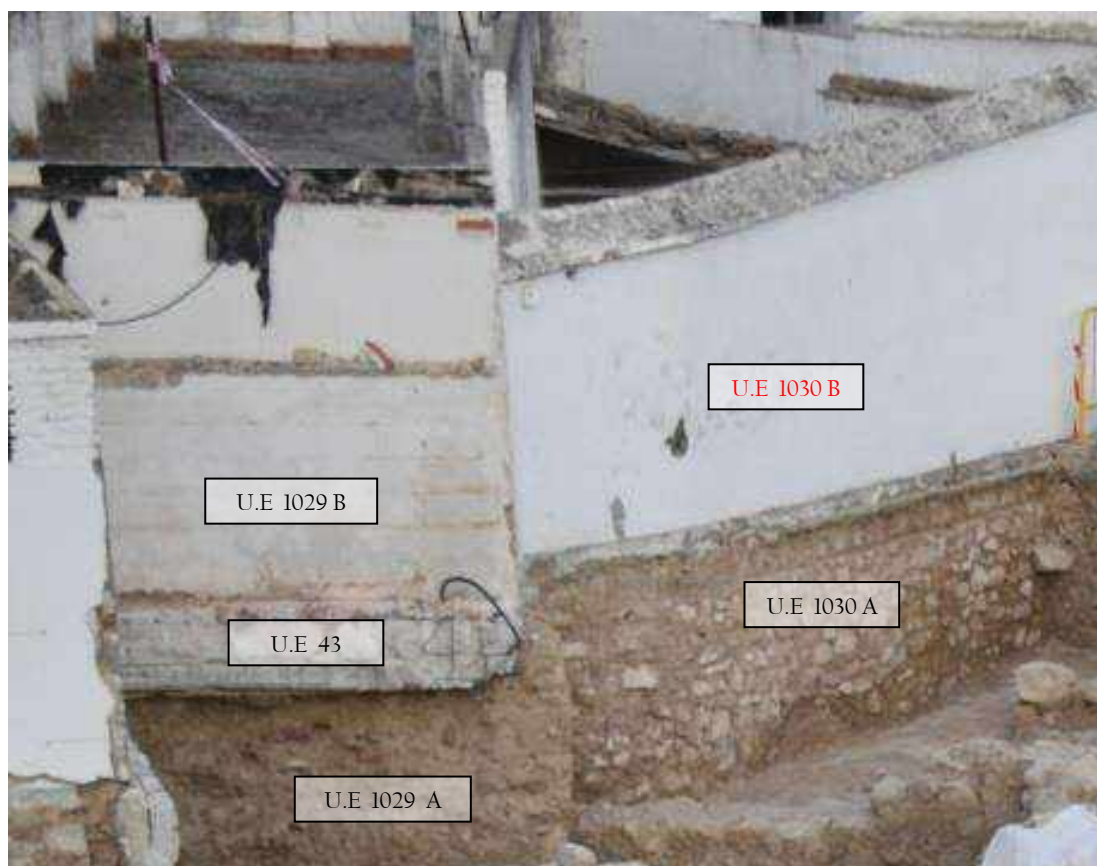
UNIDAD PARAMENTAL 1030 C.

Descripción: Arco situado en la base o parte baja de la U.P. 1030 A. Construido a base de ladrillos macizos unidos con mortero de cemento. Posiblemente se trate de un apeo del cimiento 1030 A

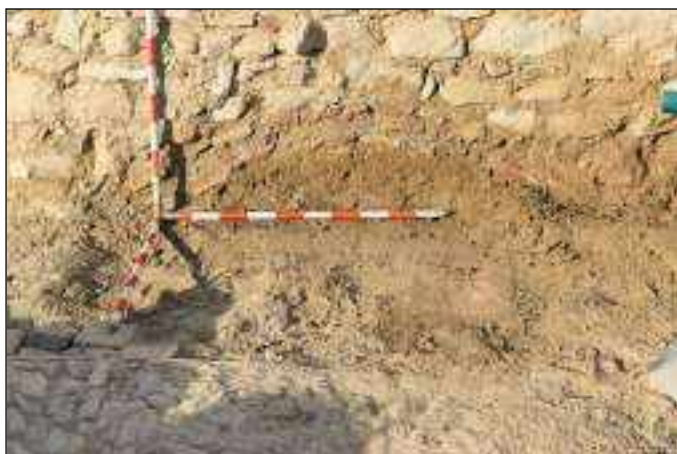
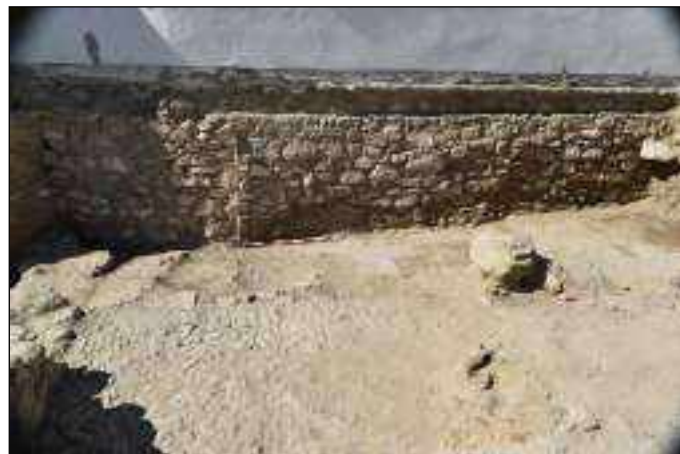
UNIDAD PARAMENTAL 103I.

Descripción: Cegamiento de una posible tronera que se localiza en el centro del lienzo de muralla sur. Relacionado con la fase de construcción de la vivienda "Casa del Castillo", cuando se decide ampliar el espacio habitable de la misma. Dicho cegamiento se realiza a base de mampuestos de pequeño y mediano tamaño con abundante mortero de cal.

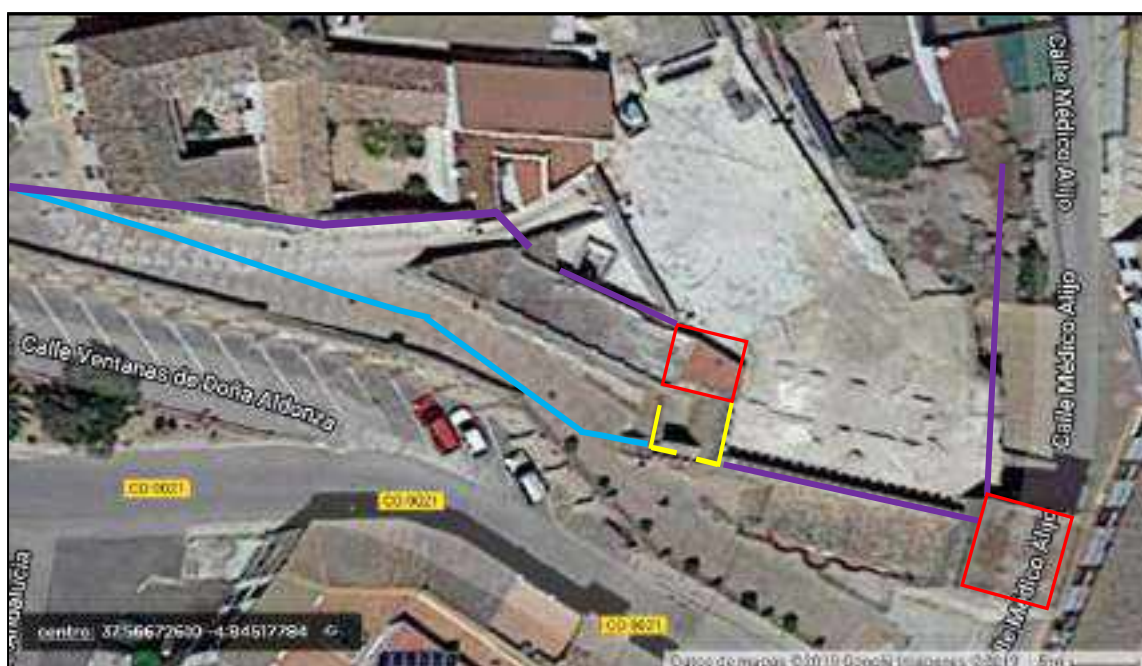
Imagen cenital en la que se reflejan esquemáticamente los elementos defensivos que custodiarían el acceso al recinto amurallado medieval de la villa de Santaella.

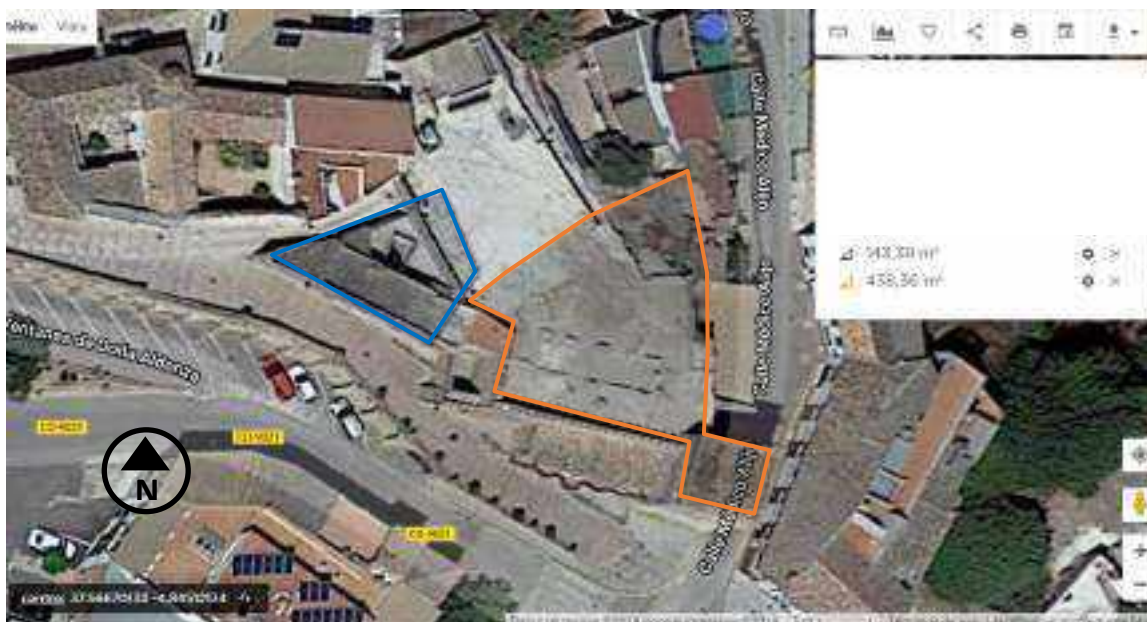
Imagen cenital sobre la que aparece dibujado el trazado hipotético y las dimensiones que debieron tener dos de las casas que se construyen en época Moderna al interior del recinto amurallado de Santaella.

Respecto al derribo de uno de estos inmuebles (el marcado con un línea naranja en la ortofotografía), contamos con un documento de compraventa (4º título en el registro de esta propiedad) de la llamada "Casa del Castillo" otorgado por D. Alfonso Jiménez Roldan (recaudador y agente de ejecutivo de contribuciones de la zona de la Rambla) y por el que se expropia la vivienda a D. Félix Estévez González por no haber satisfecho la contribución durante los años 1945 a 1948, a favor del Ayuntamiento de Santaella, representado por su alcalde D. Manuel Alijo Palma en el día 25 de marzo 1949. En el mismo se indica que la vivienda contaba con un total de 438 m² de superficie repartida en las siguientes partes: Patio, Pozo, Pila, Cuadra,

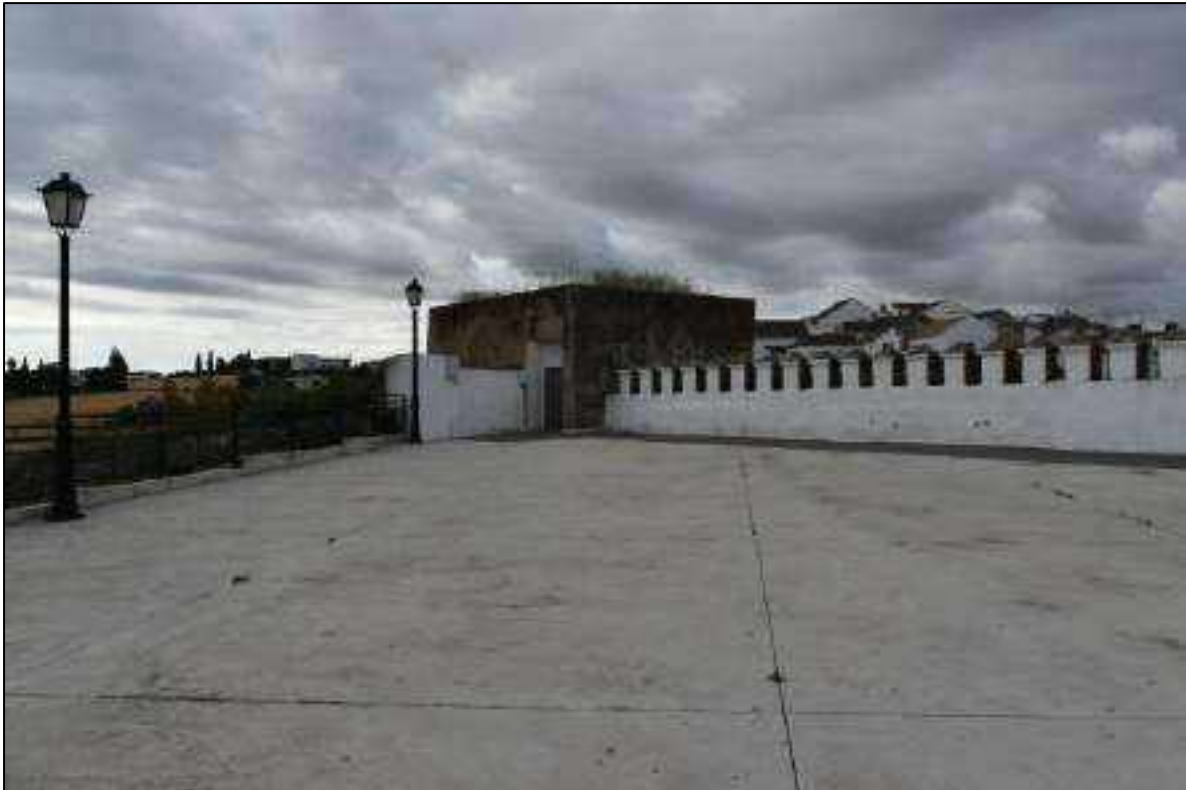
Lám. 1. Estado previo de la zona intervenida (U.E. 0-1).

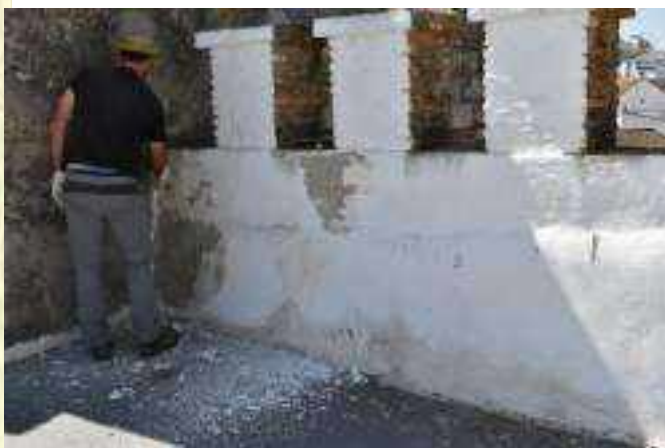
Lám. 2. Inicio de los trabajos de picado en la parte superior del muro de cierre sur.

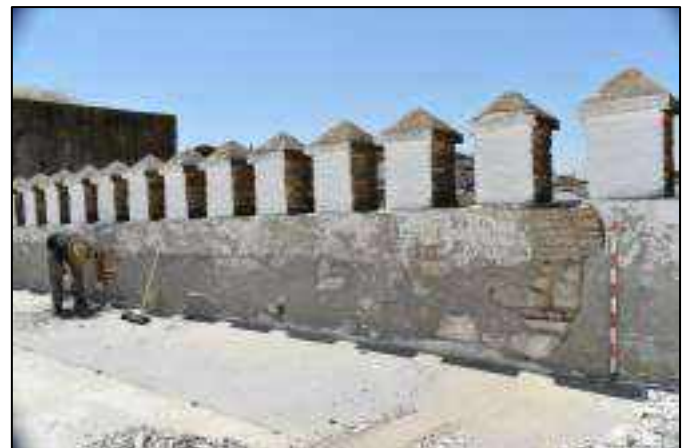
Lám. 3. Muro de cierre sur tras los trabajos de picado.

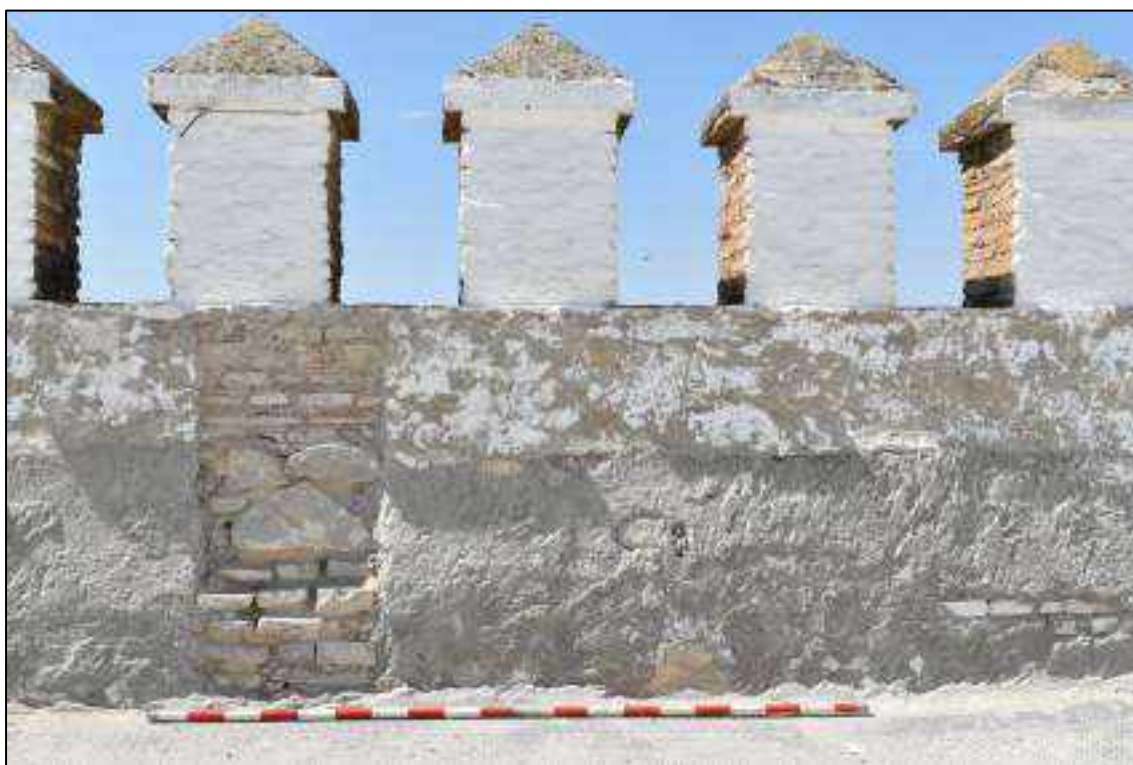
Lám. 4. Cata paramental realizada en el muro almenado de la zona sur de intervención para identificar las diferentes fábricas del mismo.

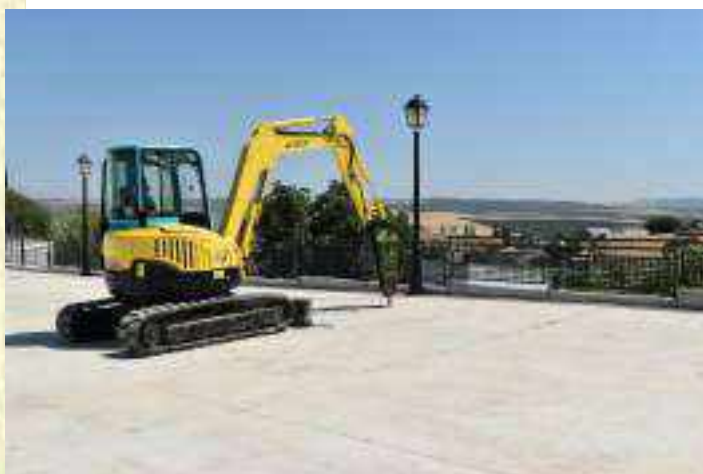
Lám. 5. Inicio de los trabajos de picado de la solera existente en el patio de armas.

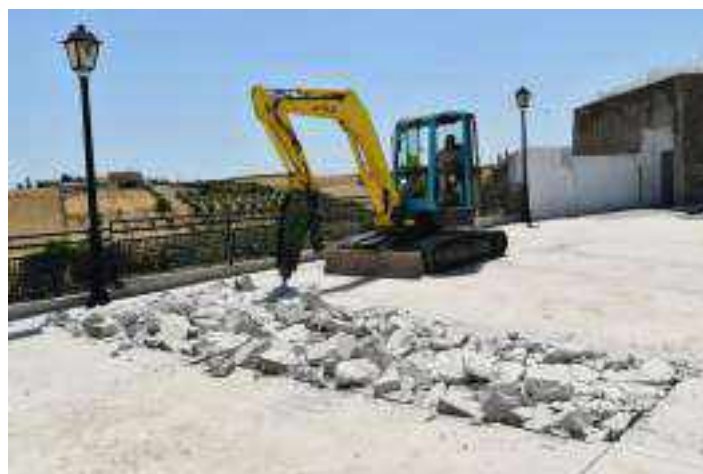
Lám. 6. Imagen de los trabajos de picado de la solera de hormigón.

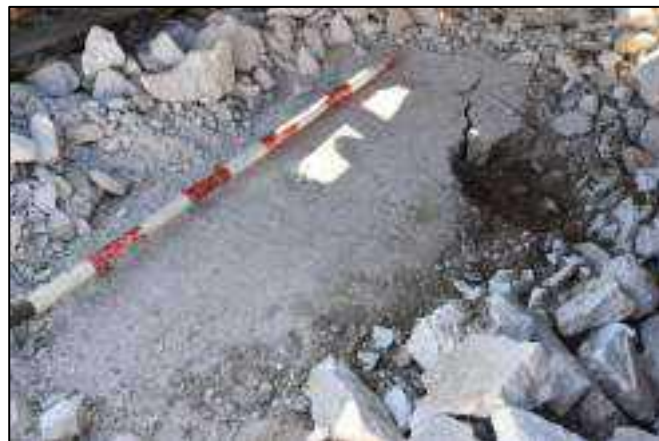
Lám. 8. Restos de hormigón bastardo que formaba parte de la anterior solera del recinto.

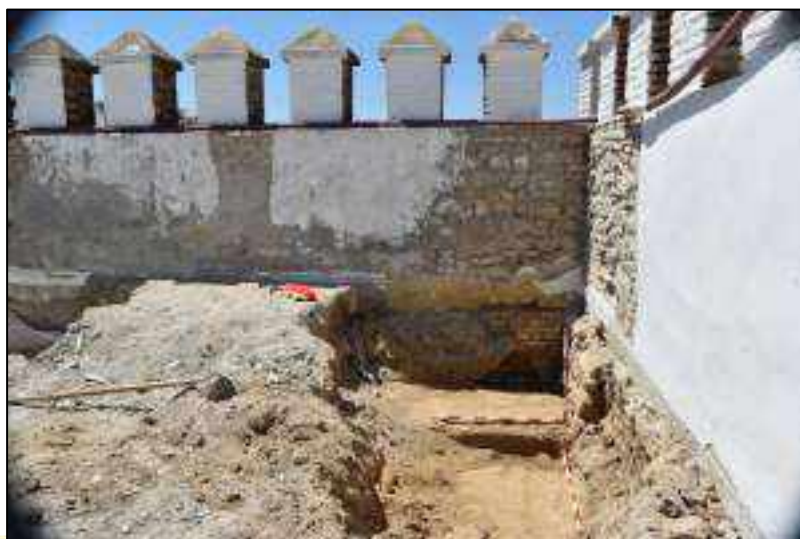
Lám. 11. Vista frontal de la U.E. 1000 A, antigua muralla de época almohade.

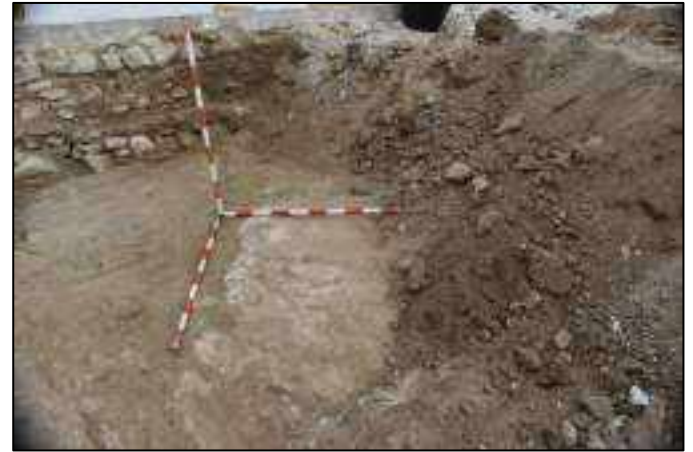
Lám. 13. Pavimentos de cal localizado tras la limpieza realizada en el sector SW, U.E. 8 B, 8 C Y 8 D.

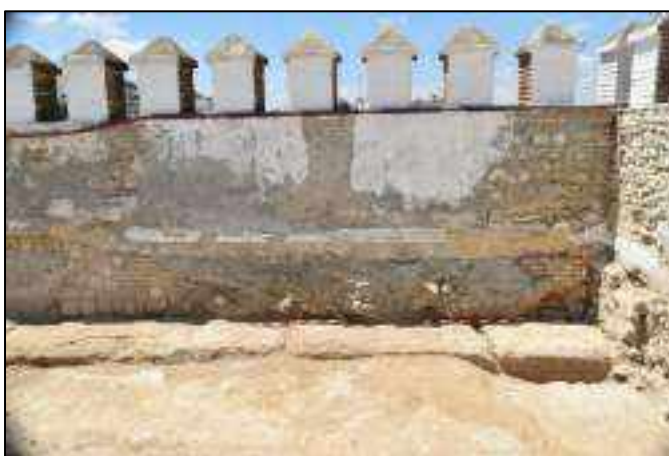
Lám. 16. Imagen de la fase de derrumbe del muro S restaurada con hormigón en la década de los años '70 del siglo pasado.

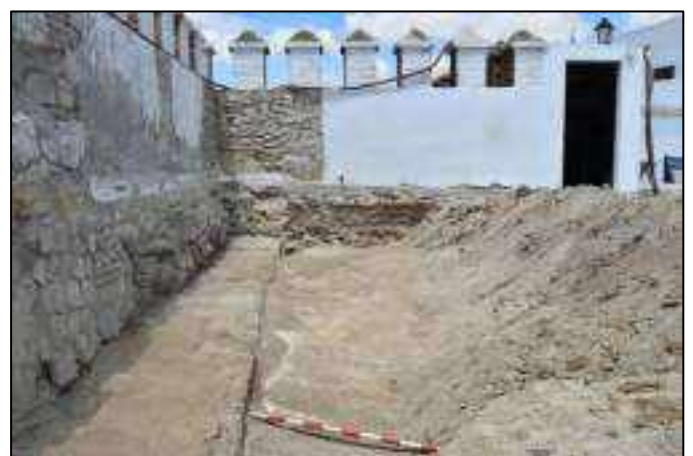
Lám. 17. Vista general de la zona S en la que se aprecia el pavimento de cal aparecido tras la primera limpieza. Asociado a la fase "Casa del Castillo".

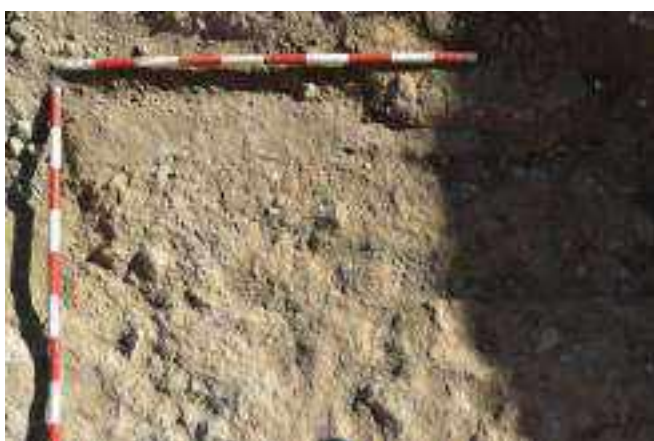
Lám. 20. Pavimento de cal asociado a lo que en principio se interpretó como paseo de ronda.

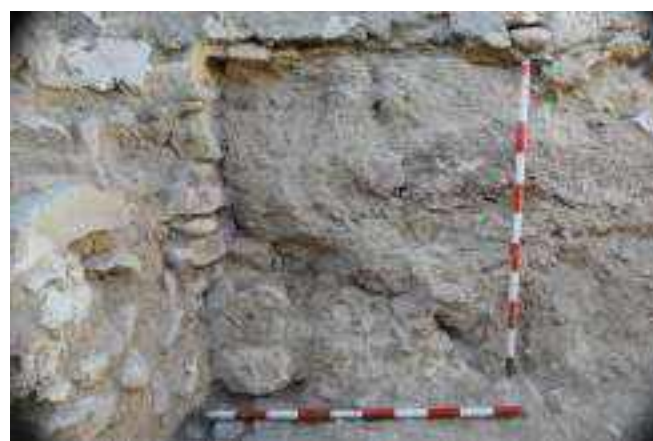
Lám. 21. Lienzo de tapial de la muralla S del recinto fortificado en su encuentro con la torre SE.

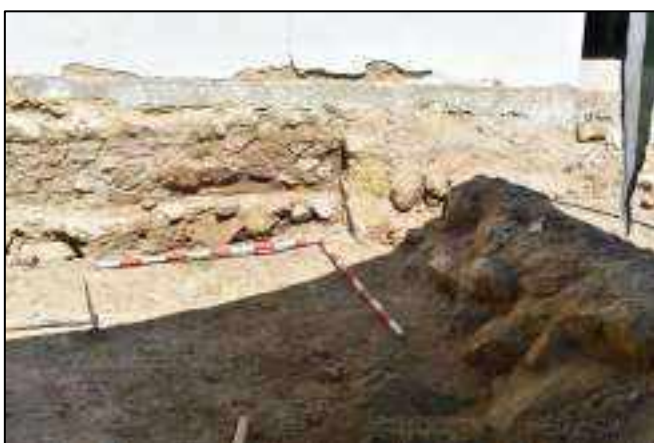
Lám. 22. Muros emergentes en la zona SW del yacimiento, U.E. Nº. 5., asociados a la existencia de una vivienda. Fase "Casa del Castillo".

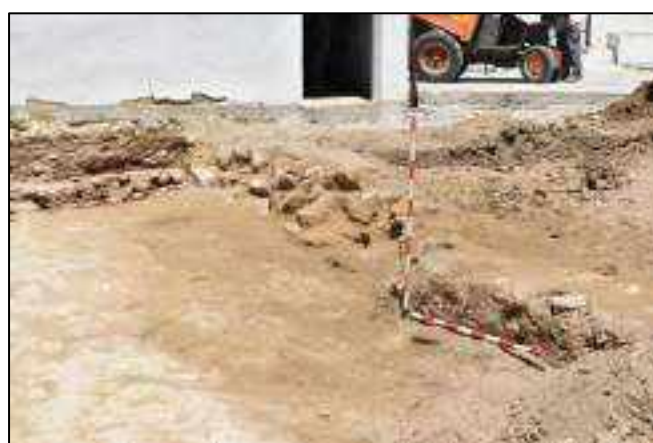
Lám. 23. Estructura muraria que discurre en paralelo al lienzo de la muralla S del recinto fortificado. Junto a esta conforma un espacio habitacional (A) con pavimento de cal.
