MEMORIA FINAL DE RESULTADOS

ACTIVIDAD ARQUEOLÓGICA PUNTUAL

“PATIO DE ARMAS DEL CASTILLO DE
SANTAELLA (CÓRDOBA)”

EXPEDIENTE: AAPUN/7/18

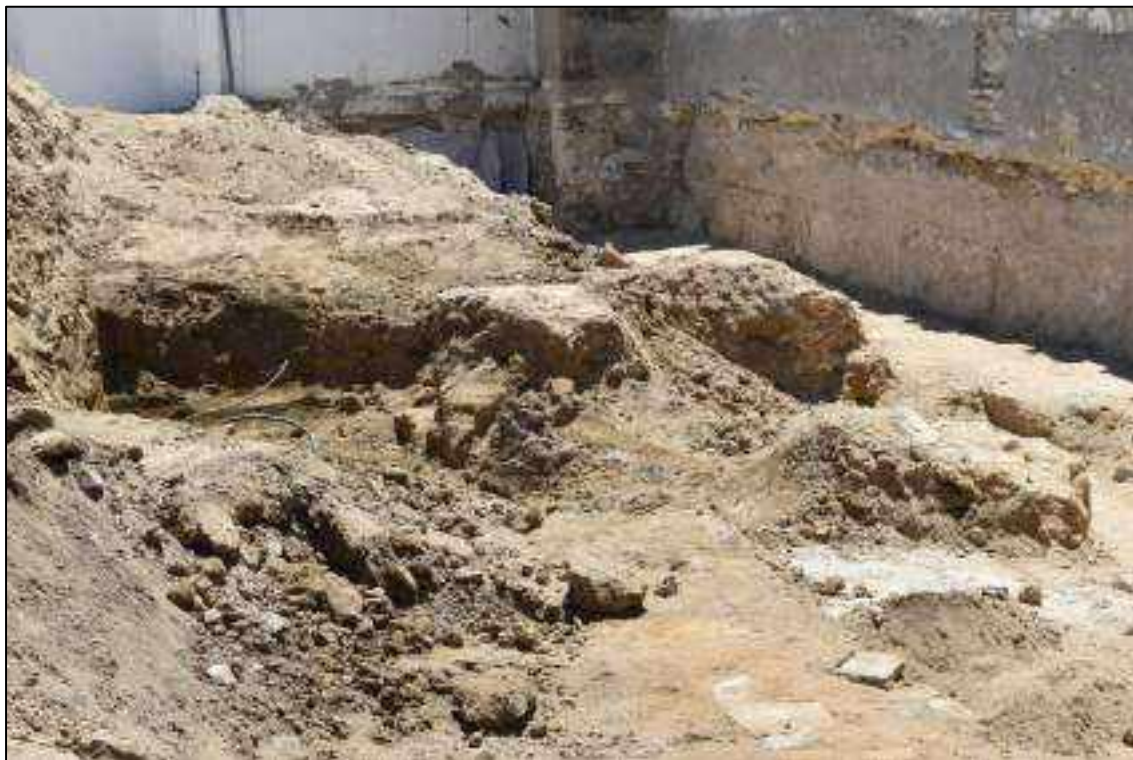
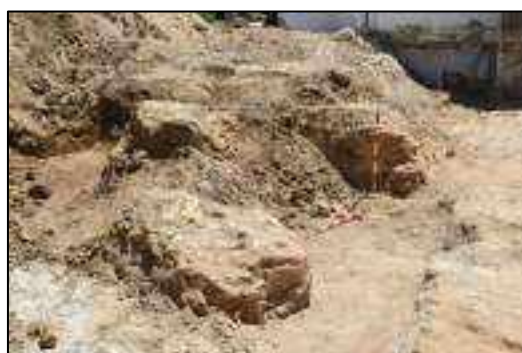
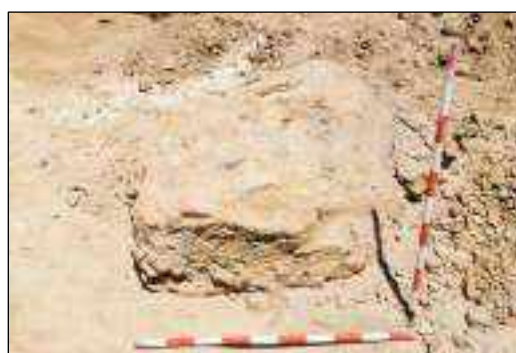
Lám. 24. Vista general y en detalle de las tres estructuras indeterminadas localizadas sobre el pavimento de cal. Por el material constructivo que las compone podemos establecer una cronología relativamente reciente (ladrillo de gafa y anaranjado).

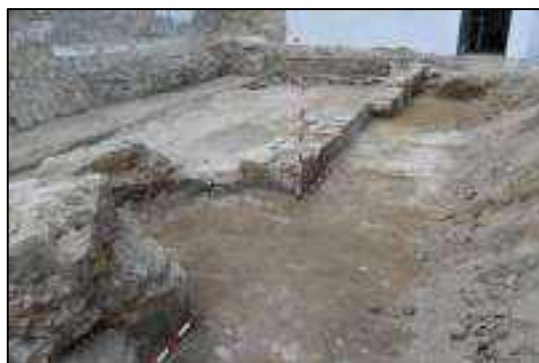
Lám. 25. Vista en detalle de la parte excavada del muro de cierre N del Espacio Habitacional A y B.

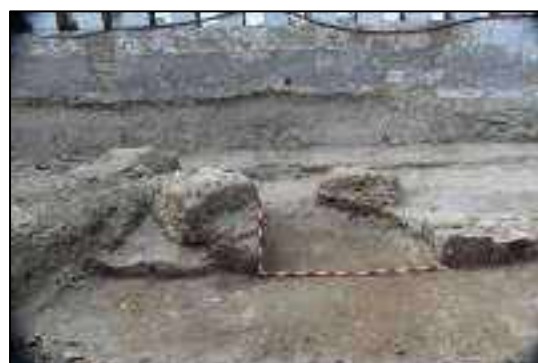
Lám. 26. Vista en detalle del umbral de la puerta del Espacio Habitacional A.

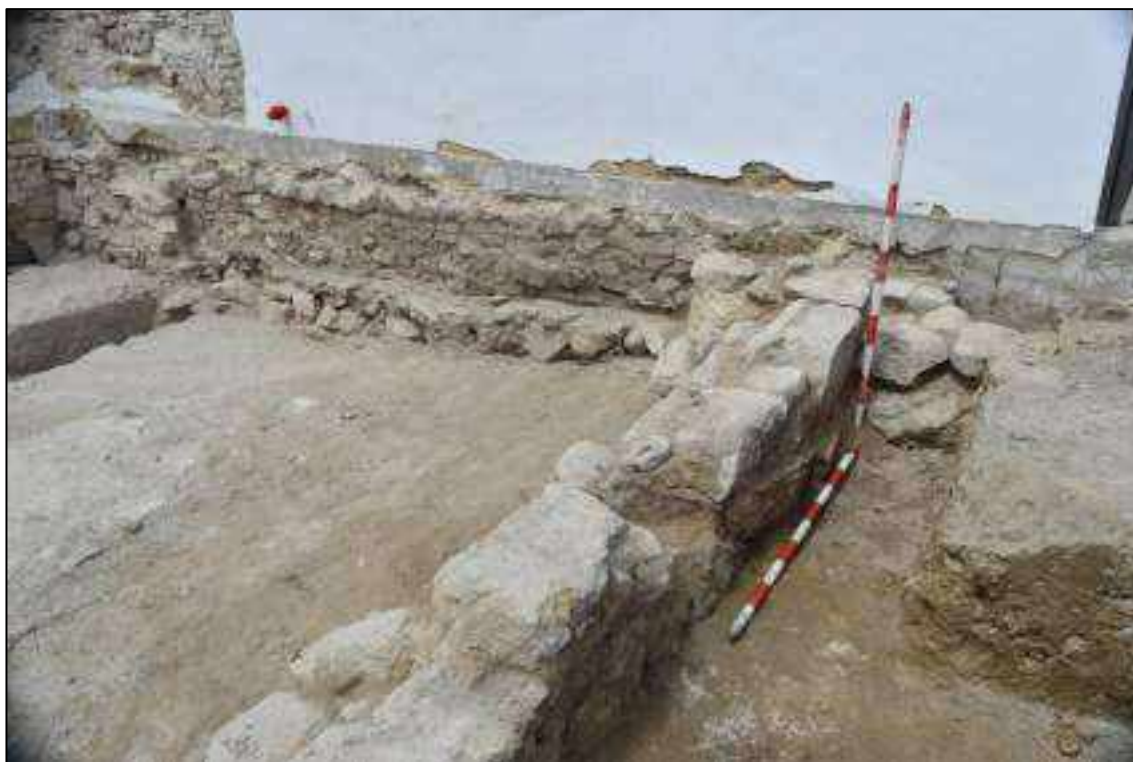
Lám. 27. Muro de cierre N del espacio A, el cual se adosa al muro W del monumento a los caídos. Hacia el interior del patio parte otro muro que se encuentra arrasado por la construcción de la losa de hormigón sobre la que se asienta la caseta.

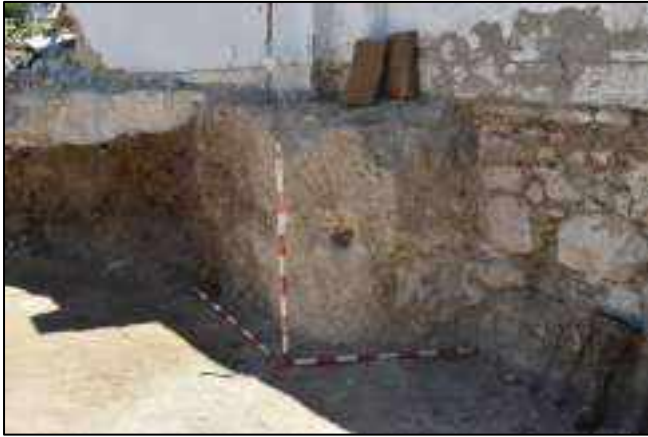
Lám. 32. Aparición del parapeto de la muralla de tapial en la zona E del recinto, U.E. 1000 B. Muestra buen estado de conservación.

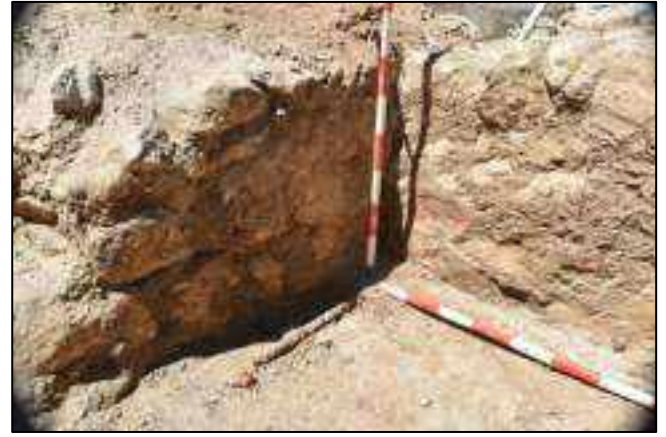
Lám. 33. Nuevas estructuras aparecidas en la zona aldeaña al torreón medieval. Algunas conservan revestimiento pintado en color rojo.

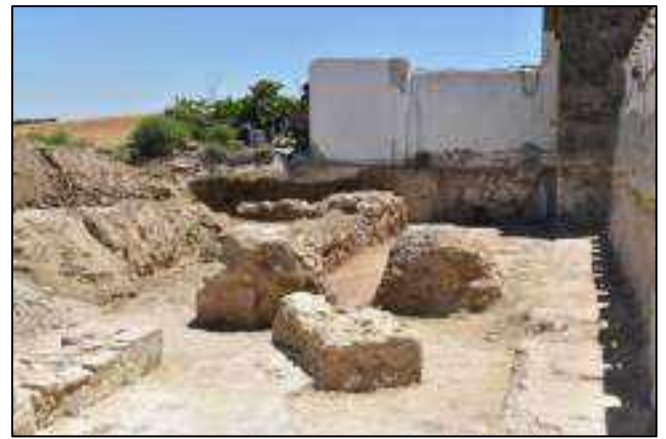
Lám. 35. Imagen general del estado que presentan las nuevas estructuras halladas en la zona E. del recinto, .UU.EE. 18 A, 18 B y 18 C.

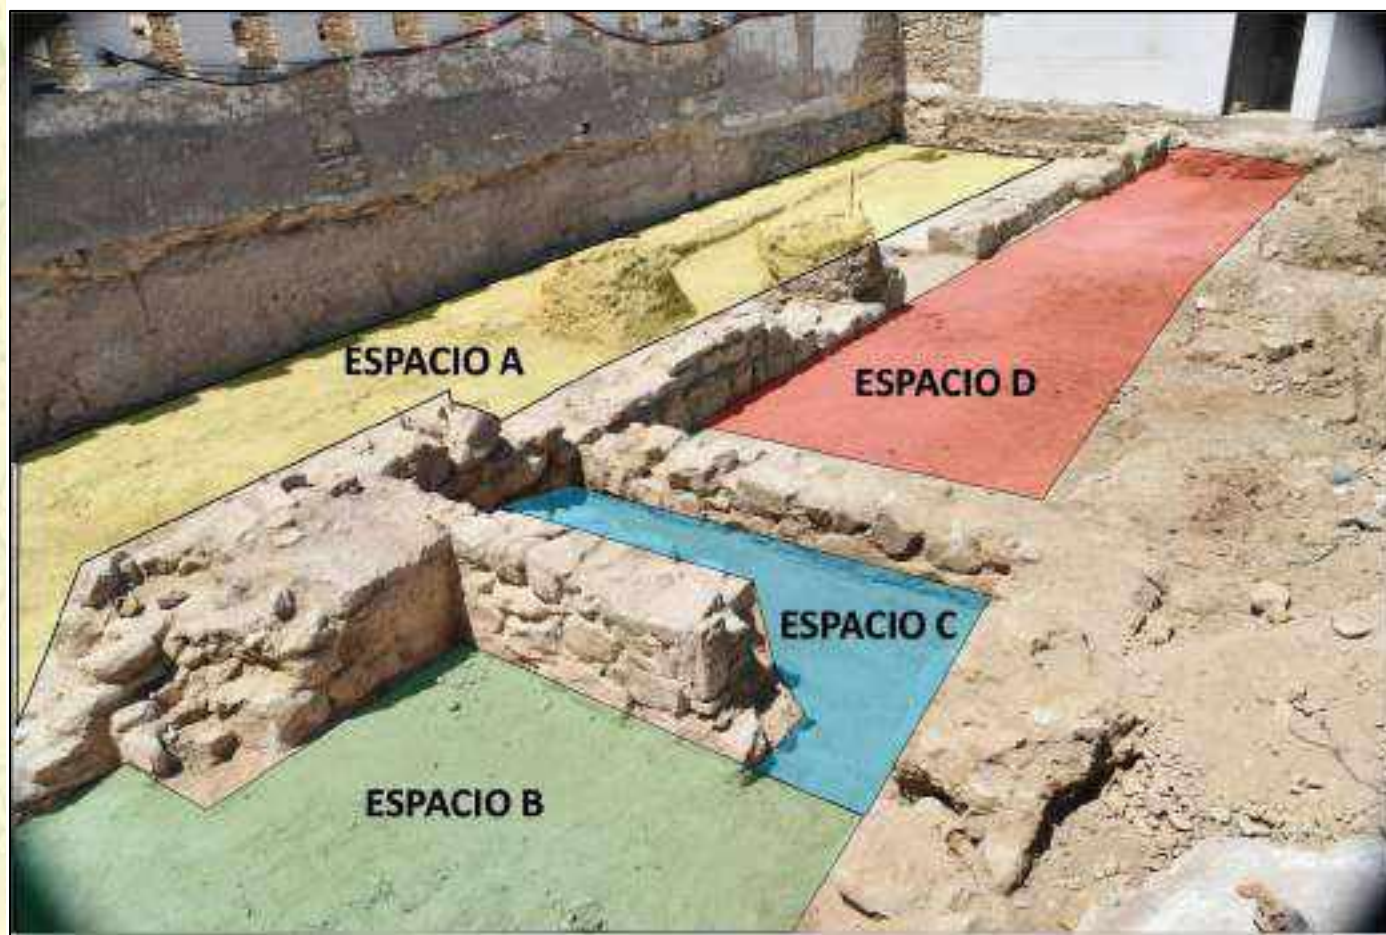
Lám. 38: Infografía en la que quedan diferenciados por colores los distintos espacios aparecidos.

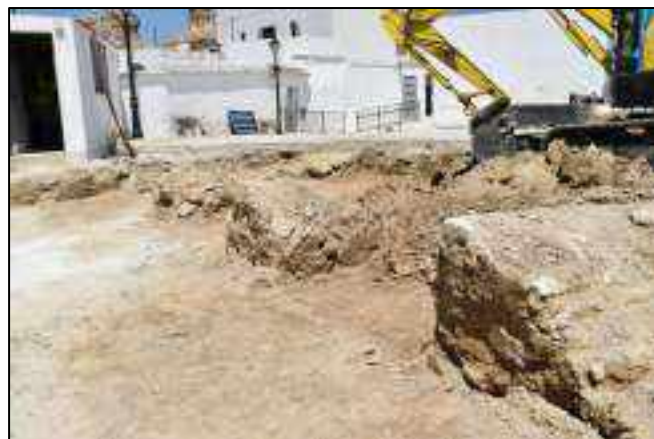
Lám. 40. Imagen de los tres pilares localizados en el espacio D de la vivienda, posible acceso porticado a un patio.

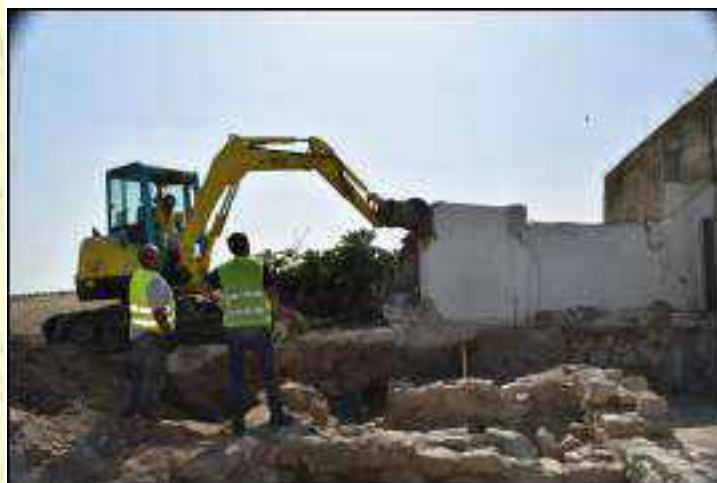
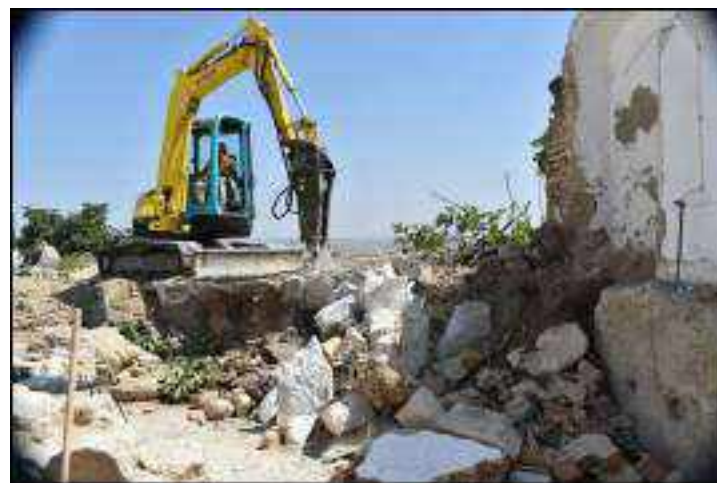
Lám. 41. Trabajos desempeñados en el límite E del recinto del patio del castillo. Amortización del cajón de ladrillo adosado a un muro anterior de la vivienda (también de ladrillo) y picado del zuncho sobre el que asentaba el murete que sostenía la barandilla metálica.

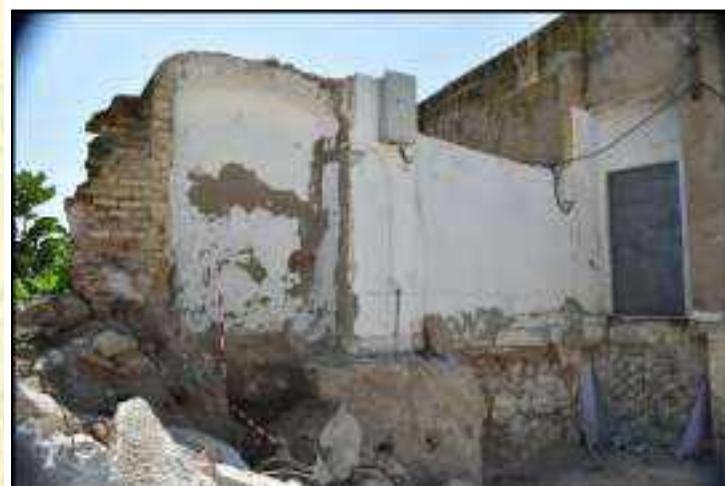
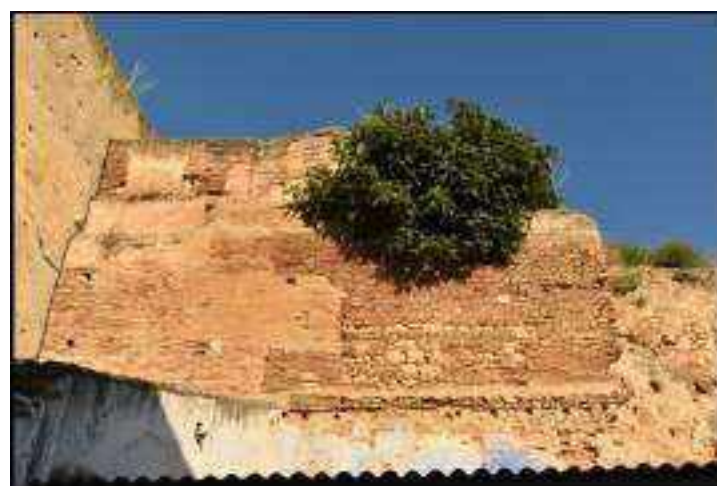
Lám. 42. Aspecto que presenta este espacio una vez eliminado el cajón de ladrillo. Se comienza a ver la continuación de la muralla de tapial en dirección N.

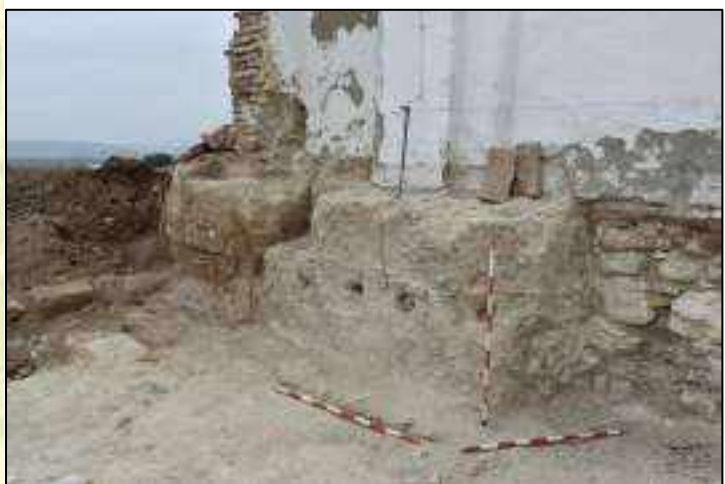
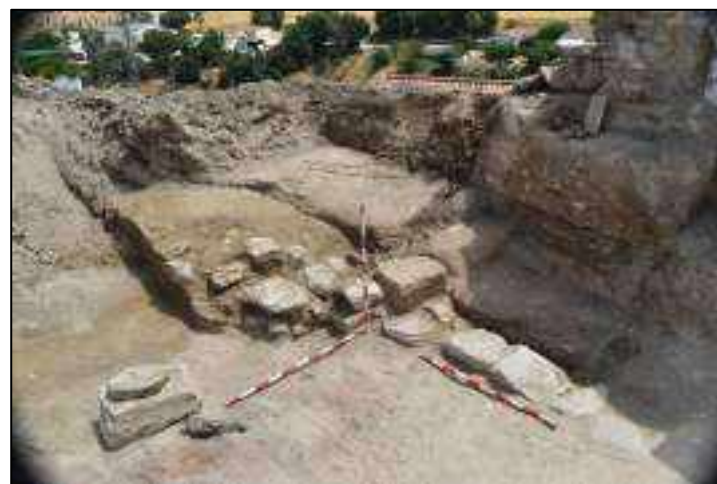
Lám. 44. Imagen que presenta la zona E del yacimiento. Se comienza a ver la continuación de la muralla E de tapial en dirección N y algunas estructuras aledañas.

Lám. 45. Imagen del espacio existente entre un tramo del paseo de ronda de la muralla E y el espacio B de la vivienda.

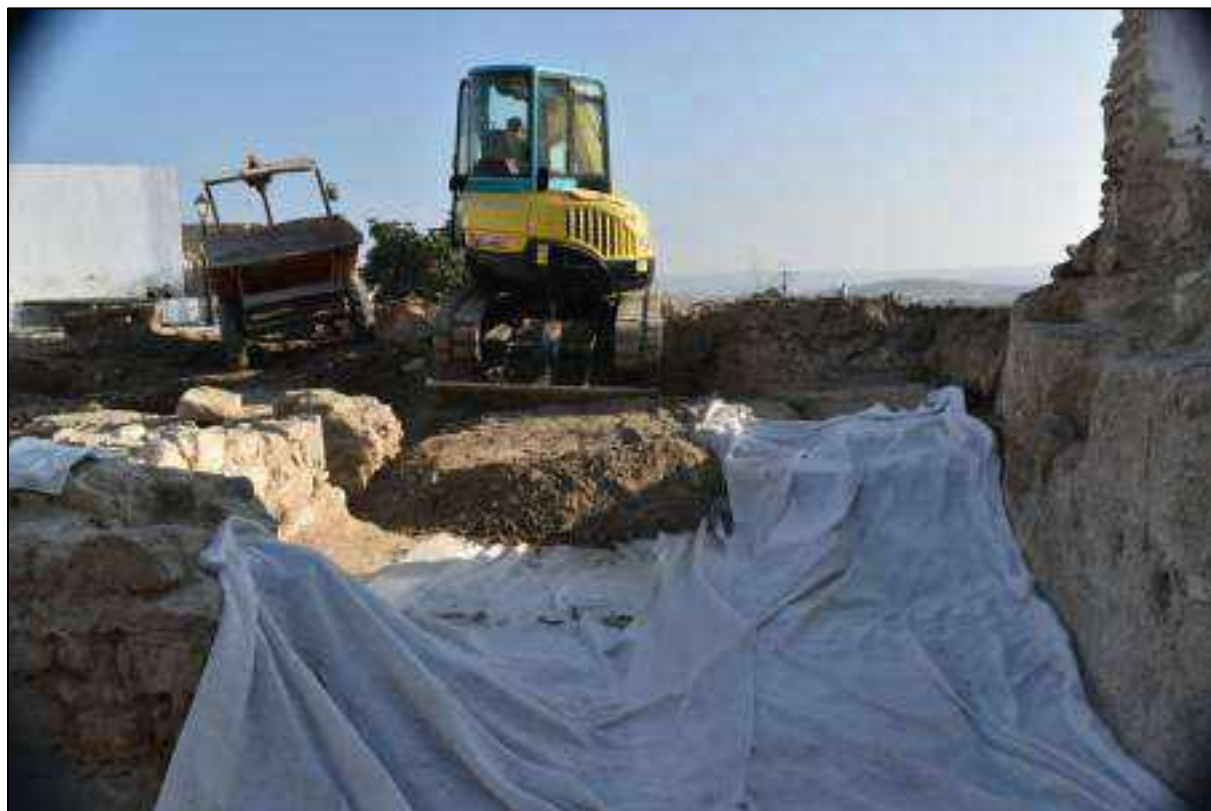
Lám. 46. Preparación del terreno para acceder a la zona en la que se hallan los muros de ladrillo que pretendemos amortizar.

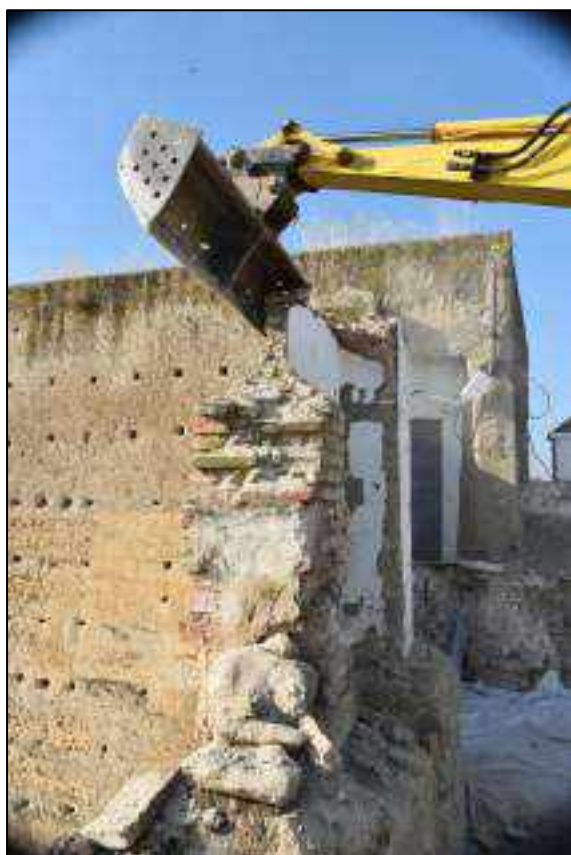
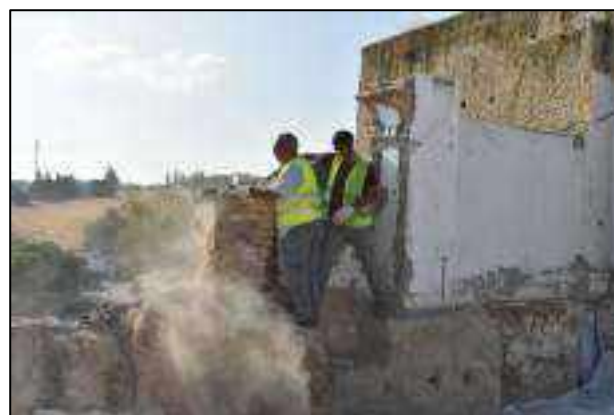
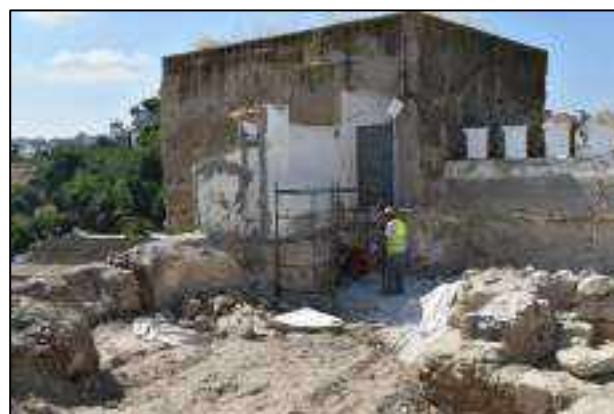
Lám. 47. Reportaje fotográfico de los trabajos mecánicos y manuales del derribo de los muros de ladrillo que se localizan sobre el parapeto de la muralla de tapial E.

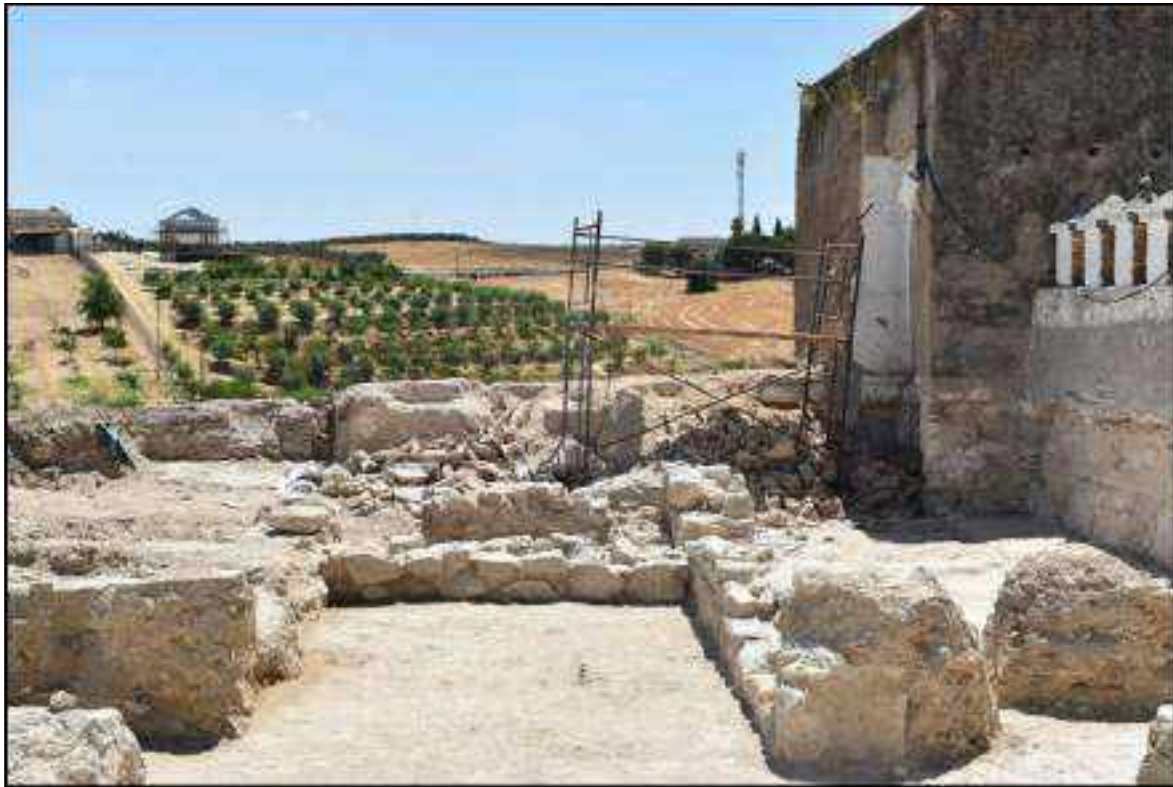
Lám. 48. Imagen del yacimiento una vez derribados los muros de ladrillo que se construían sobre el parapeto de la muralla E de tapial.

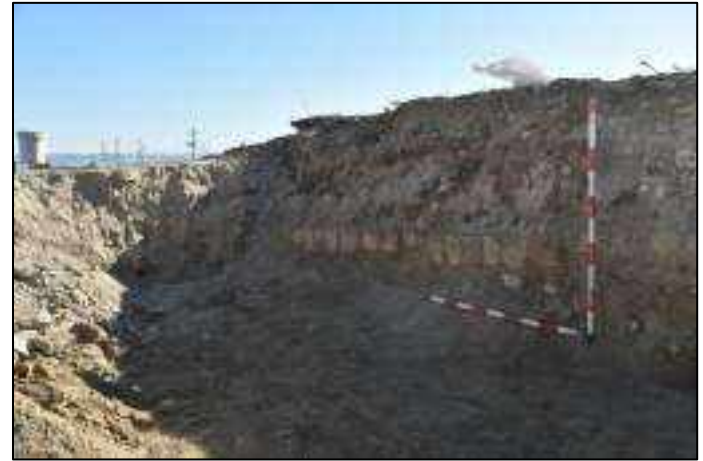
Lám. 53. Zocalillo de medios ladrillos colocados con la tabla vista al frente sobre el muro de contención que se localizan en la zona E del yacimiento.

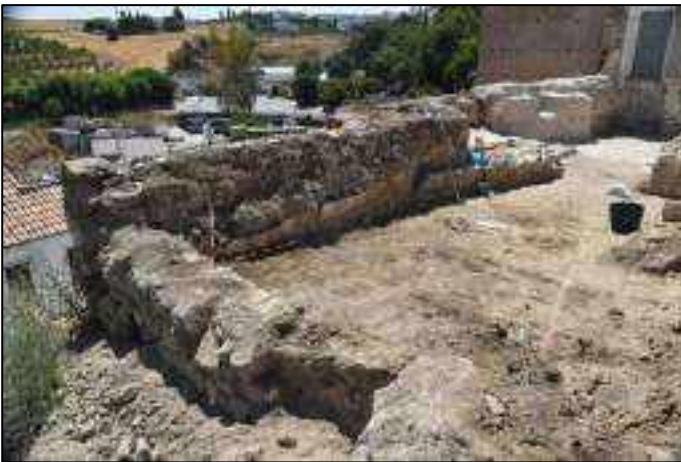
Lám. 54. Imagen de la zona E del yacimiento en el que se aprecia la relación estratigráfica de las estructuras.

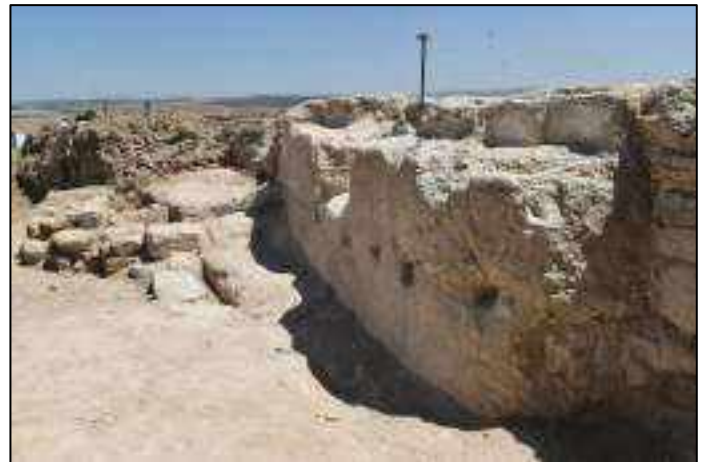
Lám. 55. Espacio denominado E de la primera fase del yacimiento. Estrecha estancia construida entre muros y muralla.

- *Espacio E*: Localizado en el extremo este del recinto y aprovechando la rotura parcial que en esta época (s.XVI Edad Moderna.) se realiza del grosor del tapial de la muralla que cierra

el conjunto en su límite este, se configura una especie de pasillo o zona de tránsito que queda cortada y muy alterada en épocas posteriores por la construcción de nuevos muros perimetrales (U.P 1024). Este espacio cuenta con una superficie de algo más de 6 m² y posee planta rectangular. Su pavimentación se configura a través del propio tapial de la muralla 1000-B, en el cual se talla un escalón y una especie de peldaño (U.P 1023) que daría acceso a un vano abalconado que se abría en el muro que delimitaba este espacio en su zona este (U.P 1020). Al oeste este espacio estaría acotado por los muros 10 y 16.

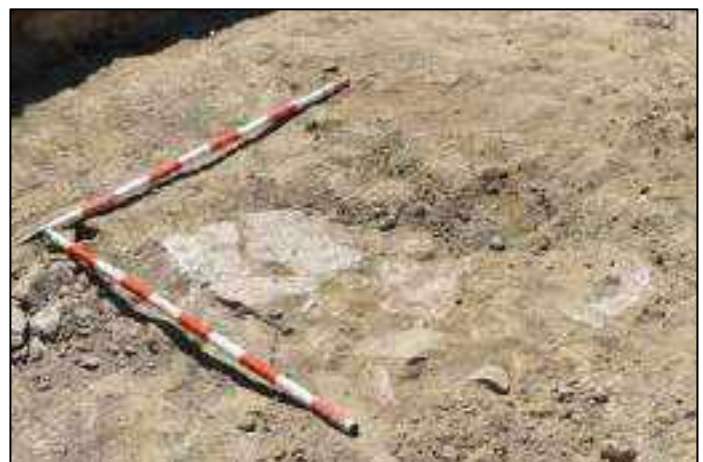
Lám. 57. Posible pavimento de cal hallado en el espacio F de la primera fase del yacimiento.

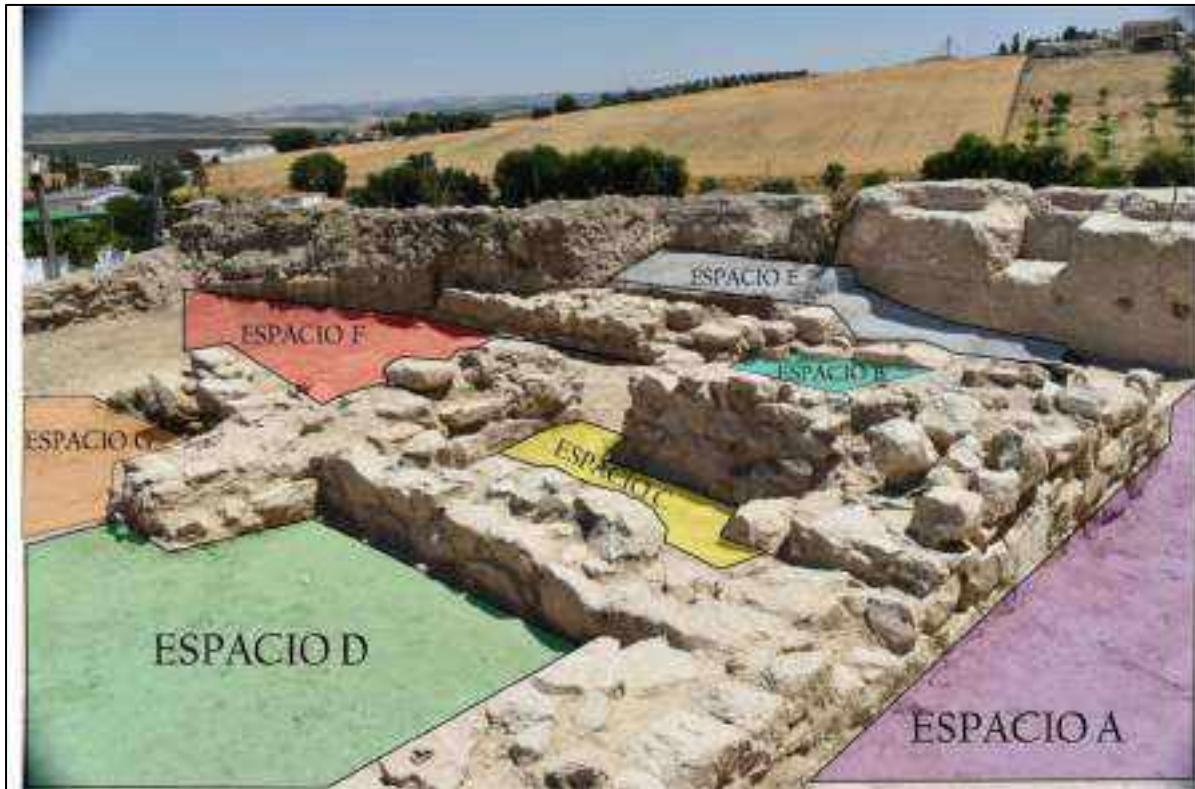
Lám. 58. Delimitación de los espacios documentados en la segunda fase histórica (funcional) de ocupación del yacimiento en la zona E (Vivienda del castillo).

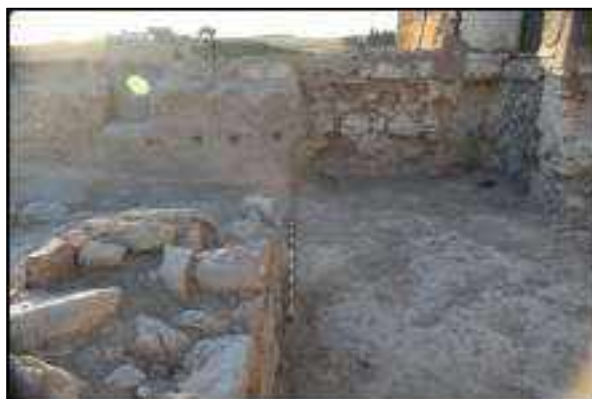
Lám. 61. Línea de arrasamiento de la muralla de tapial norte en relación con el muro U.E 7 de la Vivienda del Castillo.

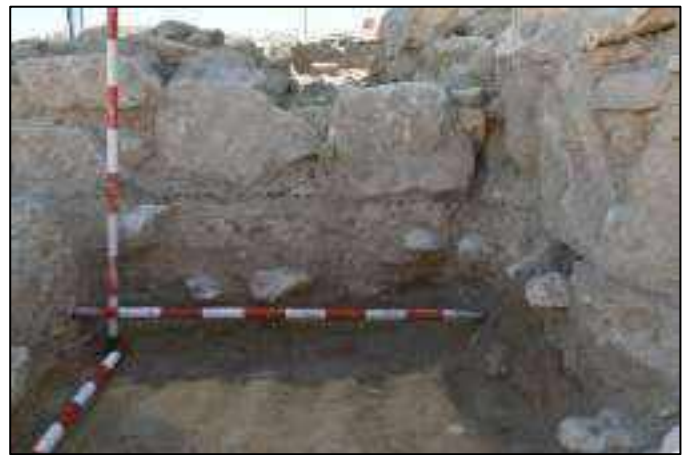
Lám. 69. Imagen del sondeo practicado en el Espacio D de la Casa del Castillo donde se aprecia la ausencia de cimentación en las estructuras murarias que conforman dicho inmueble.

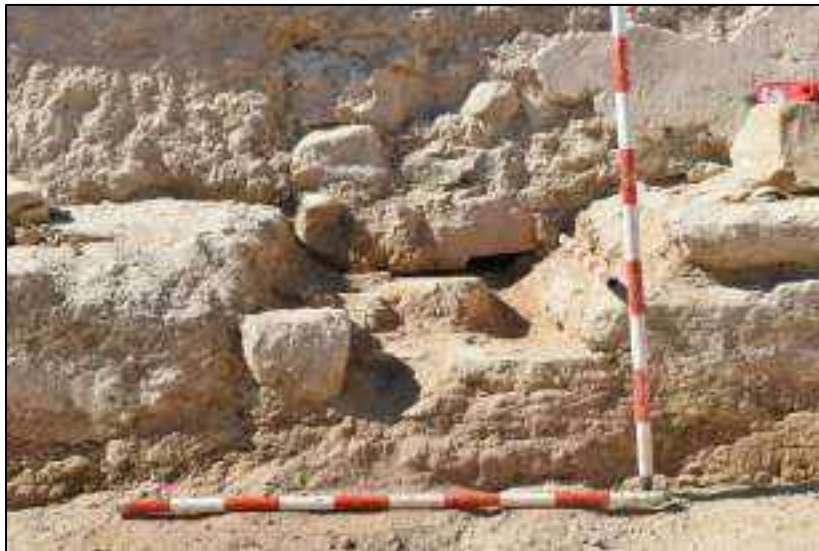
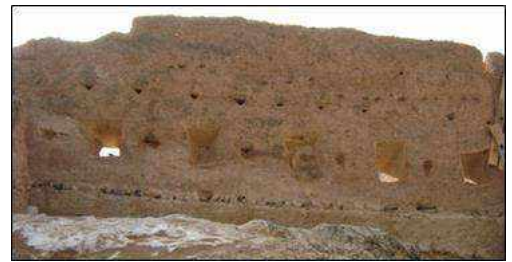
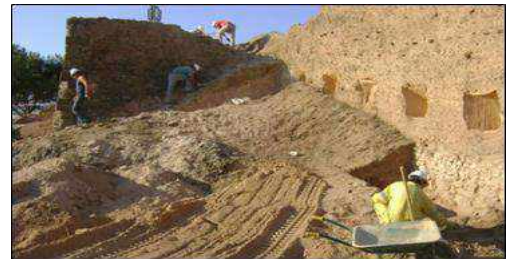
Lám. 72. Abertura creada en el lienzo E de la muralla y posteriormente cegada con mampuestos de piedra. Interpretamos que podría corresponderse con una tronera abierta en esta línea de muralla. A la derecha ejemplo de muralla de Daroca, Zaragoza (Aragón).

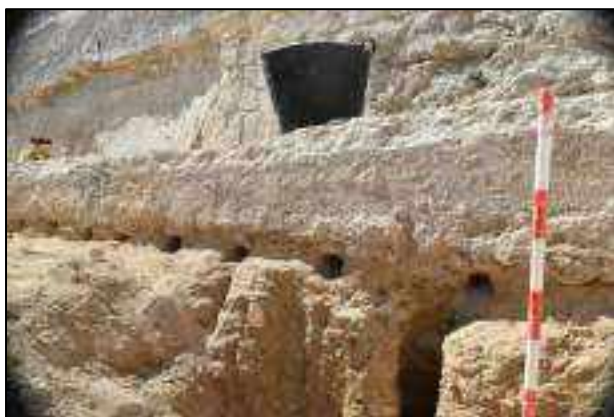
Lám. 73. Detalle de la línea de mechinales sobre el relleno compactado para la construcción del alzado de muralla de tapial.

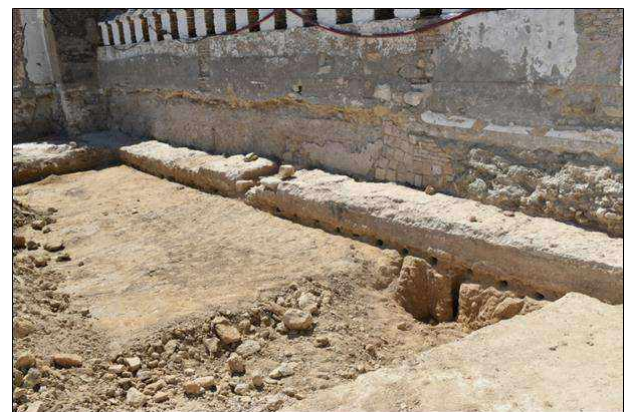
Lám. 74. Vista general del lienzo S de muralla una vez visible la línea de mechinales que inician el alzado de la misma.

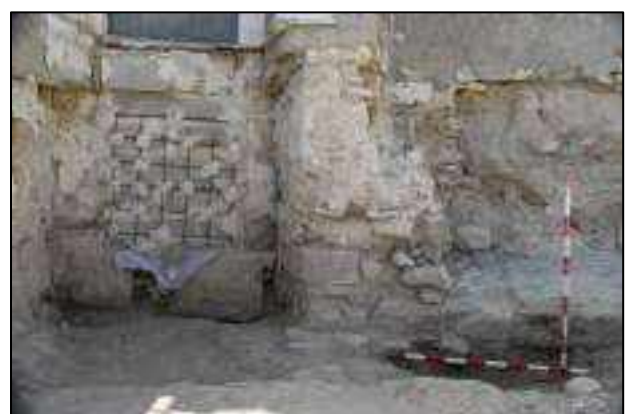
Lám. 76. Jamba o mancho de la puerta de acceso al torreón, posible reforma cristiana por la fábrica que presenta.

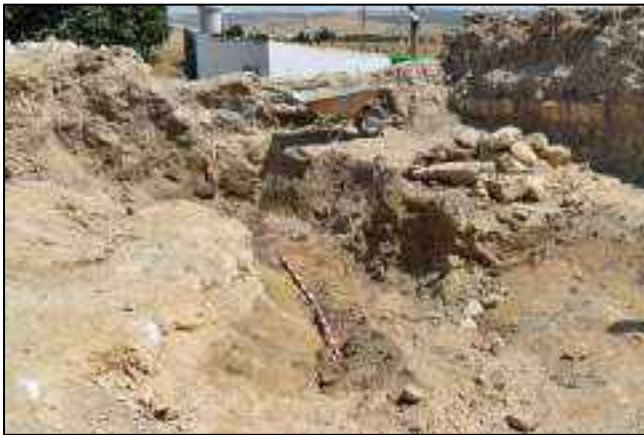
Lám. 77. Sobre un relleno de tierra amarronada se localiza la cama o preparado de mampuestos sobre el que se construye el primer pavimento de algunas de las estancias de la Casa del Castillo.

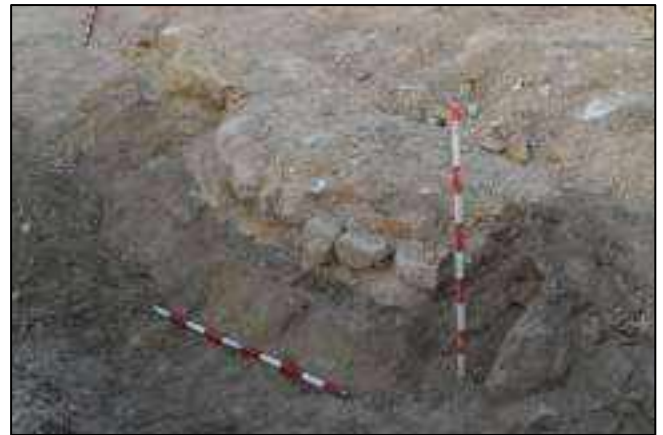
Lám. 78. Detalle de la U.E. Nº. 9 y 37. Cama o preparado de mampuestos sobre el que se construye la Casa del Castillo, posible suelo original de recinto defensivo almohade.

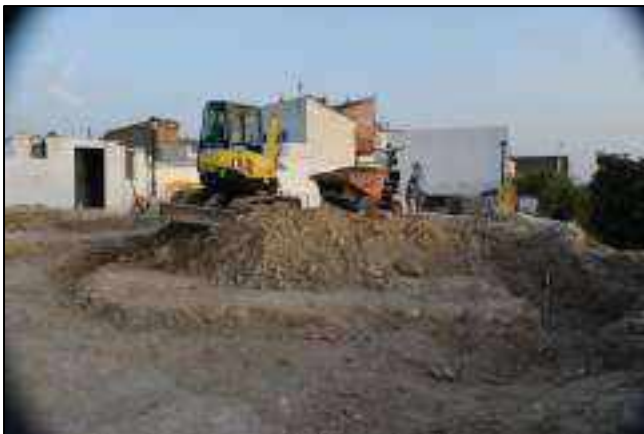
Lám. 79. Detalle de la extensión de la cama o preparado de mampuestos, la cual ocupaba gran parte de la zona de excavación.

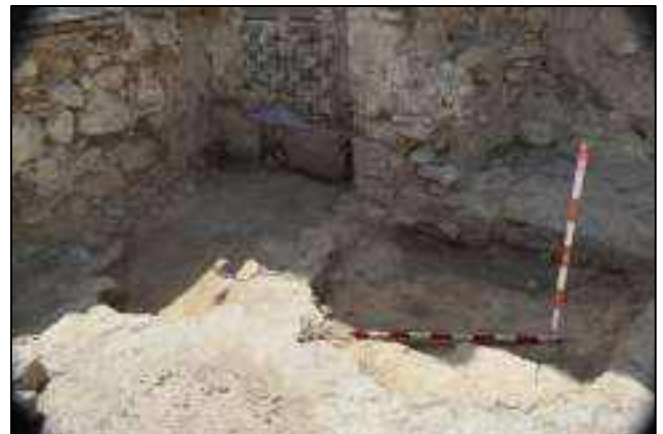
Lám. 80. Sucesión de pavimentos localizados en la zona de acceso al torreón. Aquí también se localiza la cama de mampuestos sobre el que se construye el primer pavimento. Bajo el que estimamos que podría ser el suelo original de acceso a la torre de algunas de las estancias de la casa del castillo

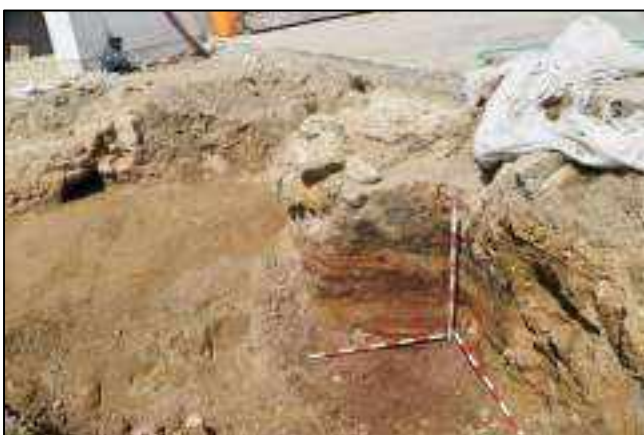
Lám. 81. Perfil estratigráfico localizado en el sector N de la intervención. A juzgar por su composición, morfología y primeros materiales que a él se asocian podemos determinar que corresponde a un fondo de cabaña del Bronce Final.

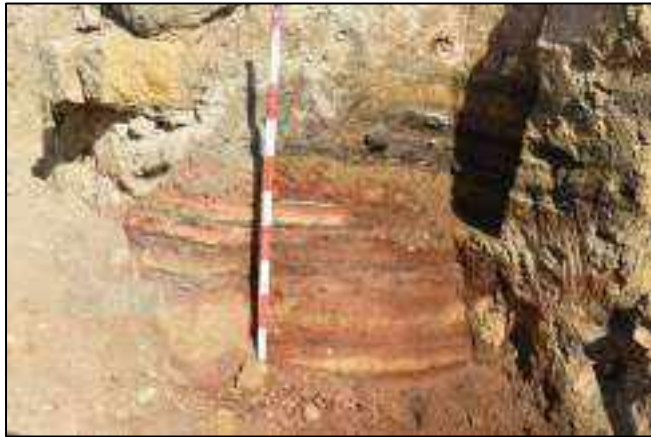
Lám. 82. Imagen del conjunto de pavimentos de la estratigrafía del Bronce Final.

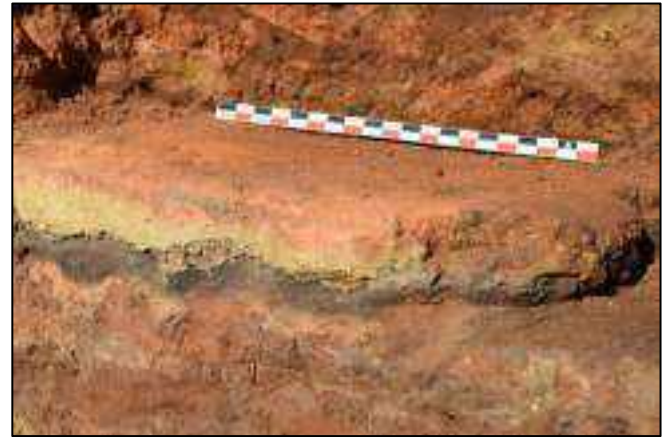
Lám. 83. Detalle de uno de los pavimentos que componen la estratigrafía del Bronce Final.

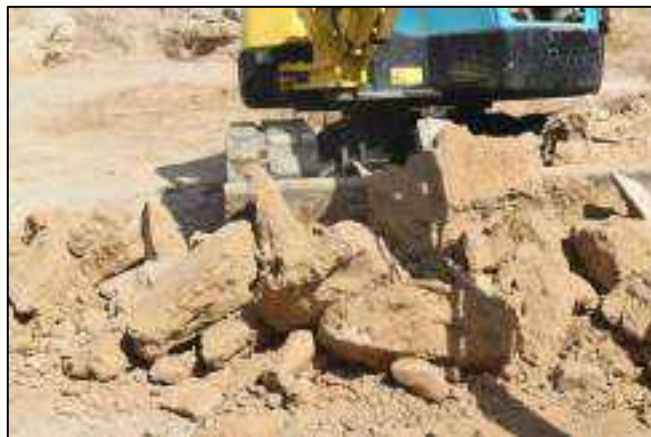
Lám. 84. Excavación mecánica del primer pavimento de la Casa del Castillo, compuesto de una capa de cal que se crea sobre una cama de mampuestos de pequeño y mediano tamaño.

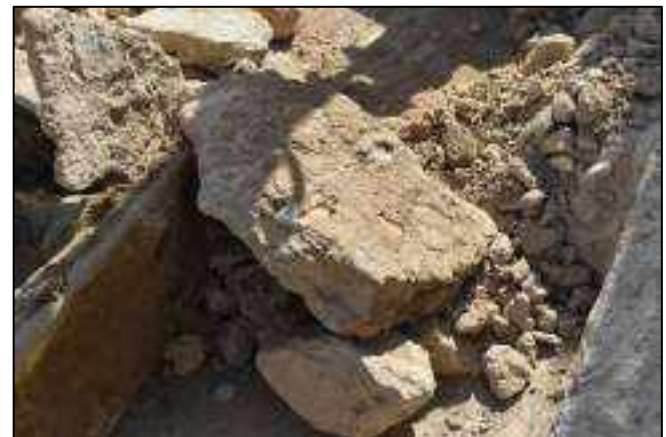
Lám. 85. Detalle de la composición del pavimento sobre el que se asentaba la Casa del Castillo. En algunas zonas posee un espesor máximo de unos 30 cm.

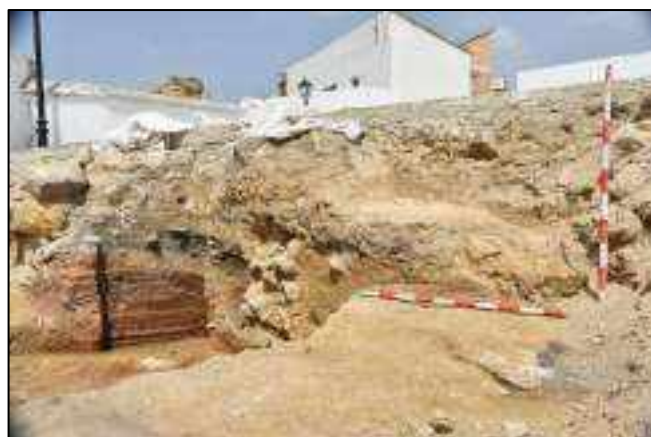
Lám. 86. Estratigrafía completa del Bronce Final. Los pavimentos quedan asociados al muro de cierre E de la cabaña.

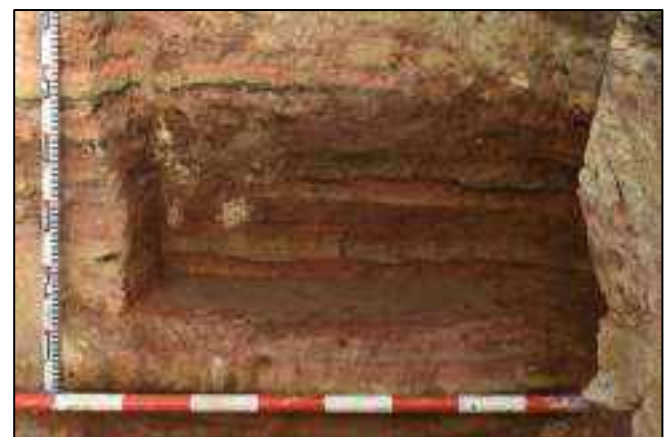
Lám. 87. Detalle de unos de los pavimentos de barro o arcilla cocida que componen la posible cabaña u horno cerámico del Bronce Final.

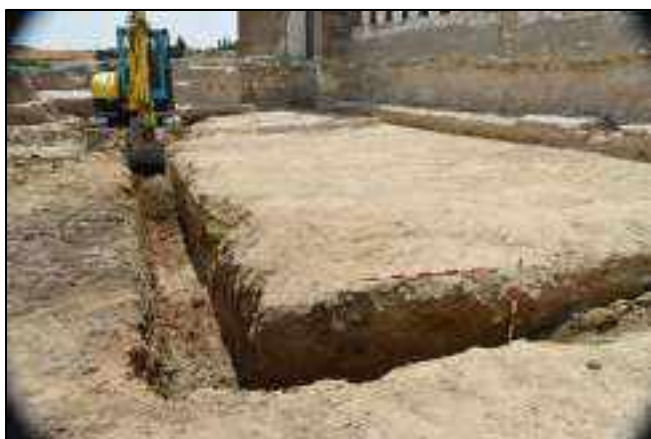
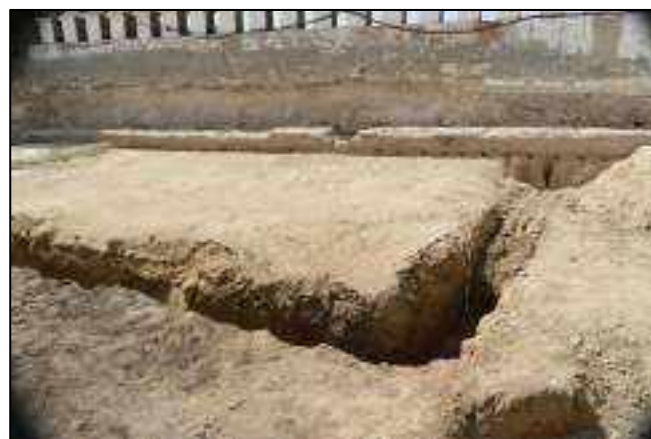
Lám. 88. Excavación mecánica de las trincheras que atraviesa la zona de actuación en dirección S-N y W-E. Realizada con el objetivo de analizar la estratigrafía de relleno existente bajo el patio de armas.

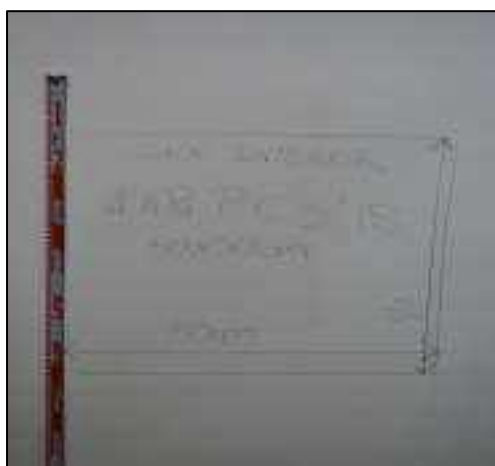
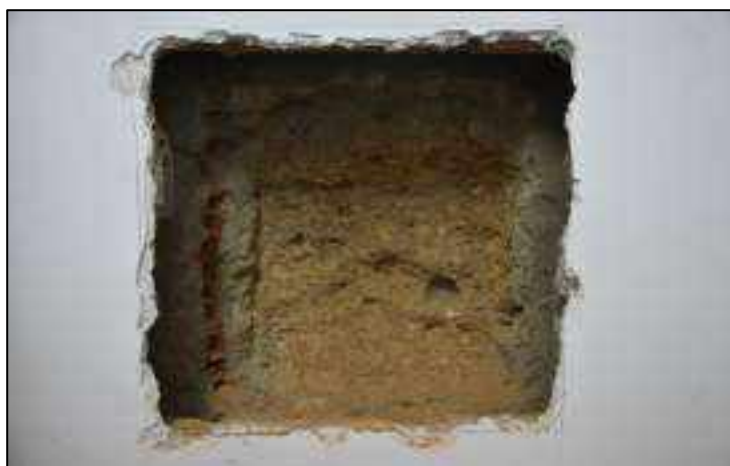
Lám. 89. Sondeo paramental 1, realizado en una de las estancias interiores de la segunda planta del juzgado con el objetivo de comprobar si la muralla se prolongaba hacia abajo o por el contrario formaba parte todo del relleno compacto.

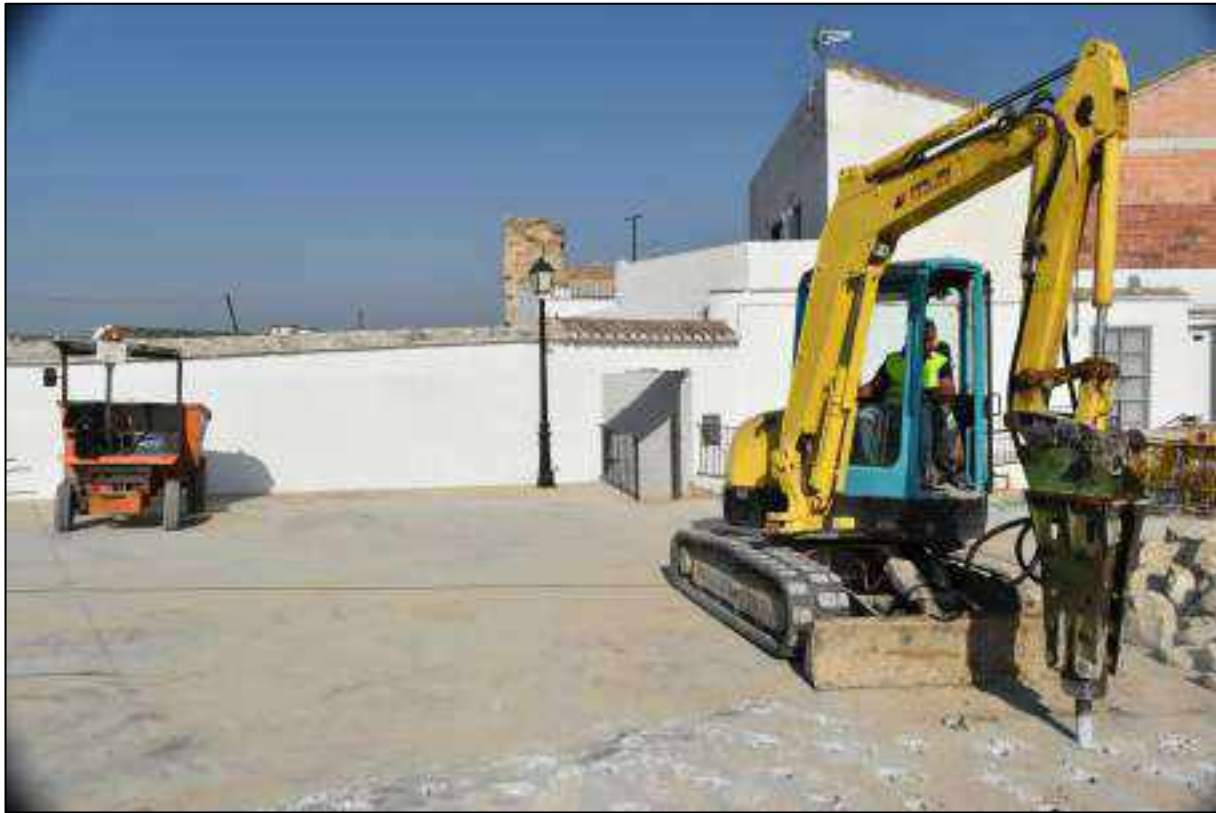
Lám. 92. Picado de la superficie hormigonada de la nueva zona de actuación (espacio ampliado 10 m. en dirección N).

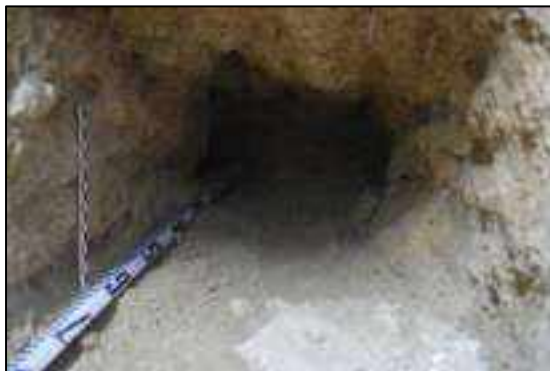
Lám. 93: Excavación del sondeo paramental 1. Se localiza lo que en principio pensamos que es el relleno compacto hallado al interior del patio.

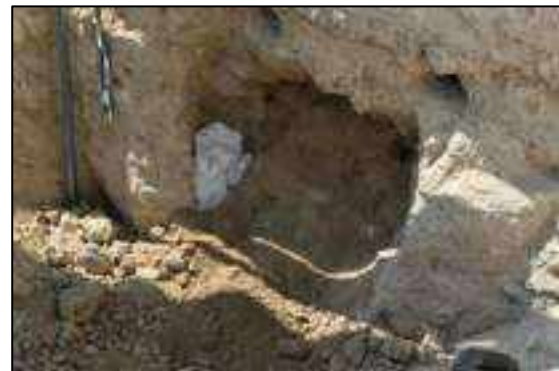
Lám. 94: Inicio de la excavación del sondeo paramental 2. Se localiza la continuación del relleno compacto del interior del patio.

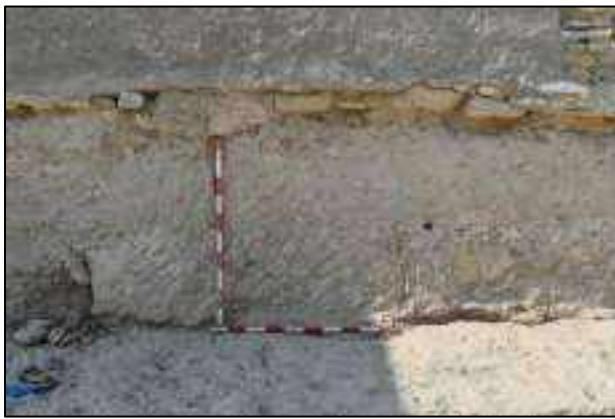
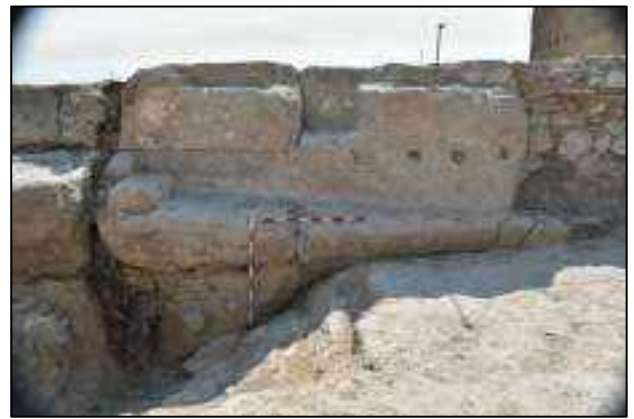
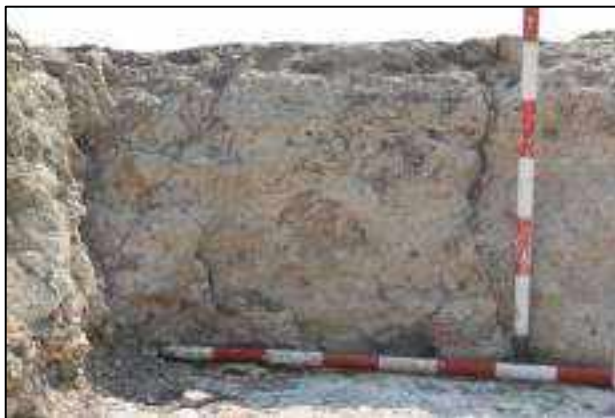
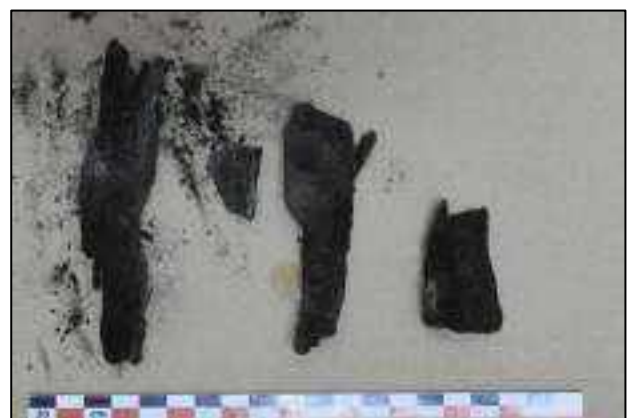
Lám. 95. Localización de las distintas muestras recogidas para realizar distintas analíticas sobre los diversos materiales que componen tanto la muralla como el relleno compacto del interior del patio.
