MEMORIA FINAL DE RESULTADOS

ACTIVIDAD ARQUEOLÓGICA PUNTUAL

“PATIO DE ARMAS DEL CASTILLO DE
SANTAELLA (CÓRDOBA)”

EXPEDIENTE: AAPUN/7/18

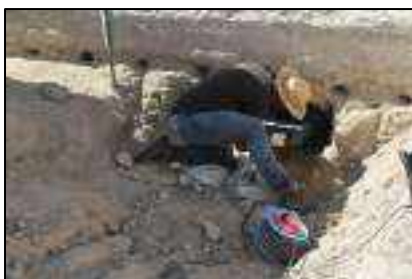
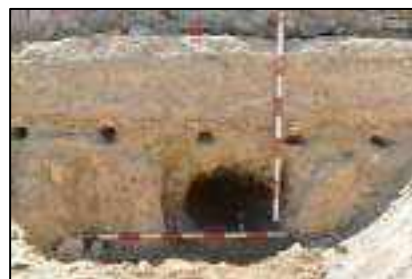
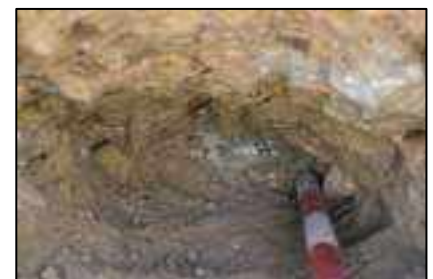
Lám. 96. Trabajos de excavación en el sondeo paramental 2. A la derecha se observa un detalle de la estructura de hormigón que se localiza al fondo de dicho sondeo.

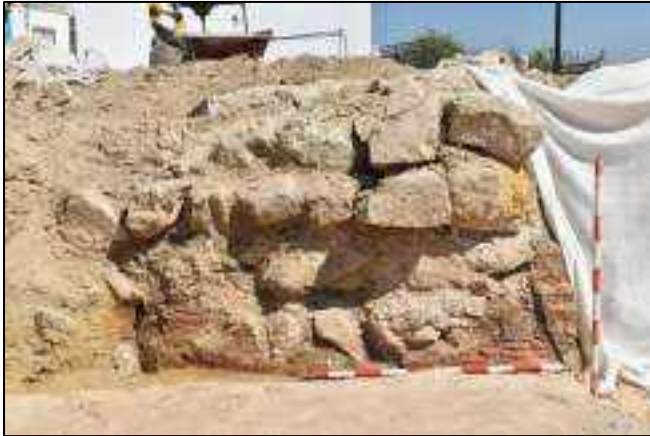
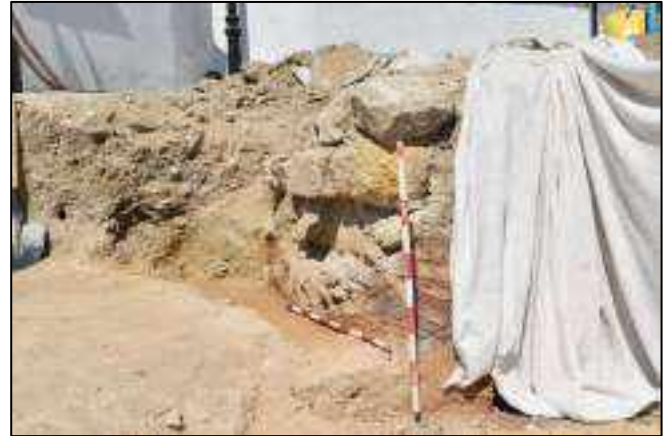
Lám. 98. Vista frontal y lateral del perfil estratigráfico del Bronce final cortado por U.E 26.

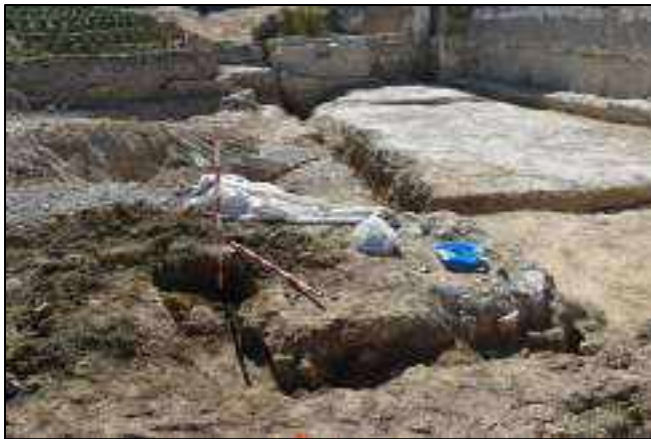
Lám. 99. Excavación en el entorno de la U.E 26, parece ser una especie de pilar, ya que no continúa hacia ninguna dirección.

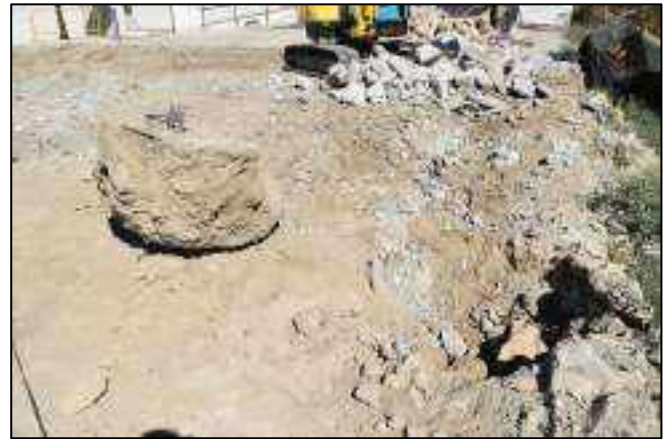
Lám. 100. Tacón de hormigón bastardo extraído de la zona ampliada, parece ser la cimentación de unas antiguas farolas del cine de verano.

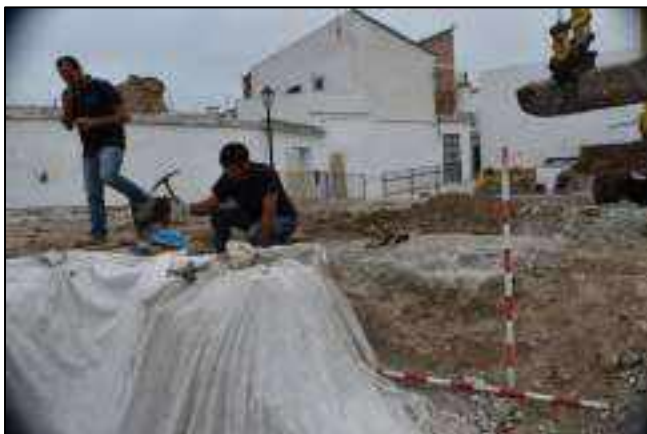
Lám. 101. Excavación manual cercana a la U.E 26, en la cual encontramos artefactos cerámicos que se pueden asociar al Bronce final.

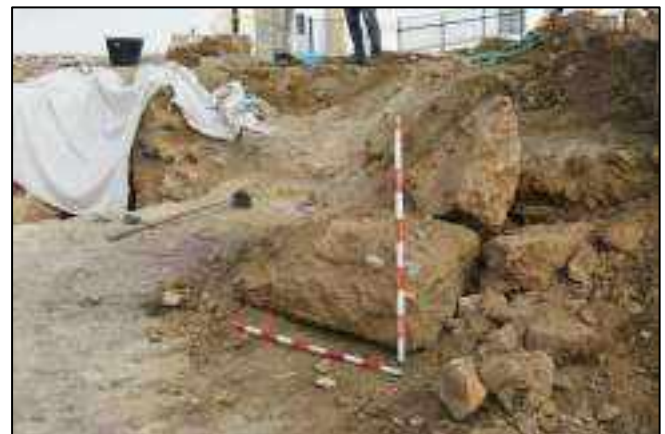
Lám. 102. Retirada de los últimos restos del posible pavimento original del recinto fortificado, que intestan con lo que entendemos como cerro original donde se encuentran los estratos del Bronce Final.

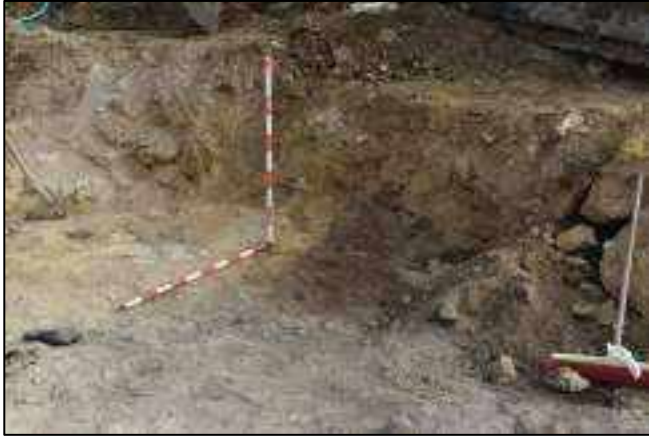
Lám. 103. Estrato negruzco bajo el pavimento de la fortificación que se sitúa en el límite N de la primera zona de actuación, U.E. Nº 41.

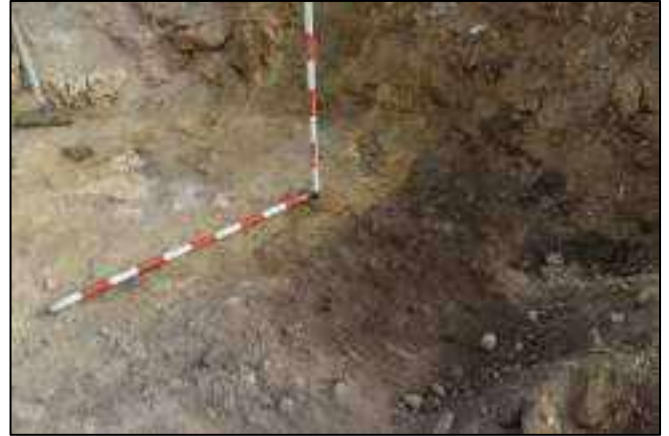
Lám. 104. Detalle del estrato negruzco constituido por numeroso material constructivo, cerámico y restos óseos de origen animal que podemos interpretar como un estrato de vertidos.

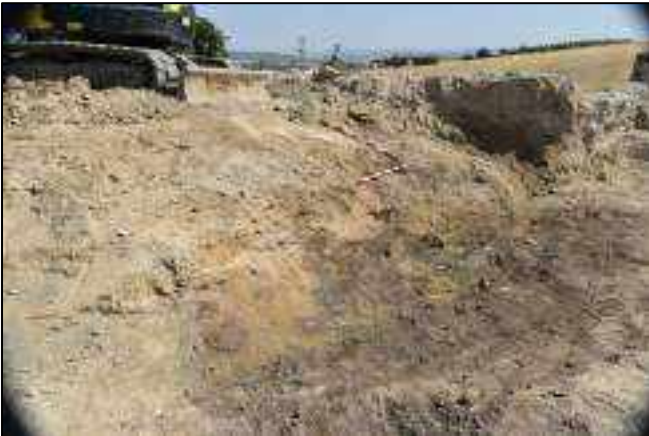
Lám. 105. Imagen y detalle del antiguo límite S de la ladera (estrato arcilloso y amarillento) de la colina primitiva de Santaella (U.E. Nº 40-70), la cual, hasta la construcción de la "plaza de armas" o espacio fortificado constituido por el relleno constructivo, fue utilizada como vertedero.

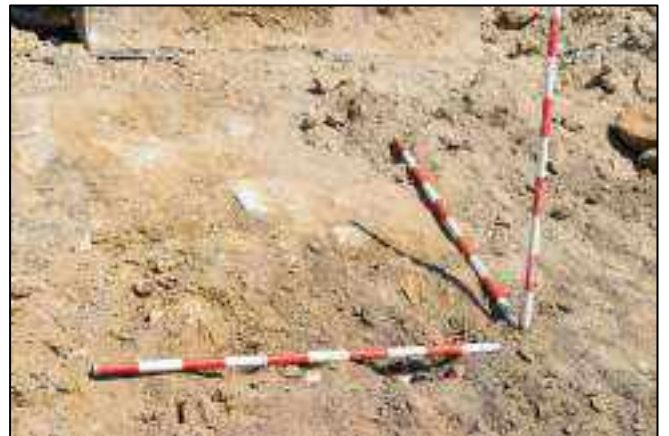
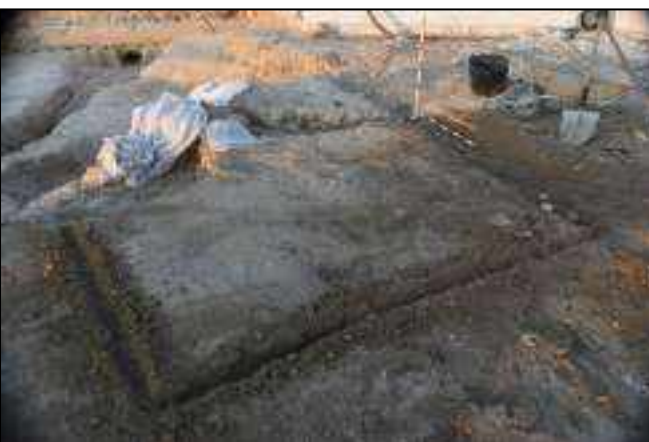
Lám. 106. Debido al abundante material del Bronce Final trazamos un sondeo junto a la U.E. 26.

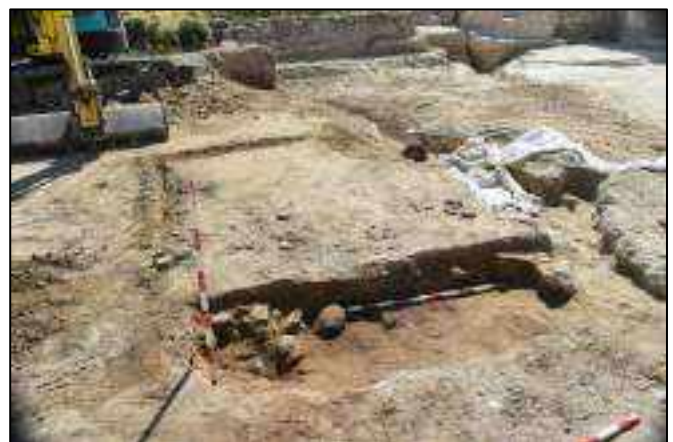
Lám. 107. Detalle de los trabajos en el sondeo junto a la U.E. 26 en el que se aprecian los restos de estructuras murarias con abundante material del Bronce Final.

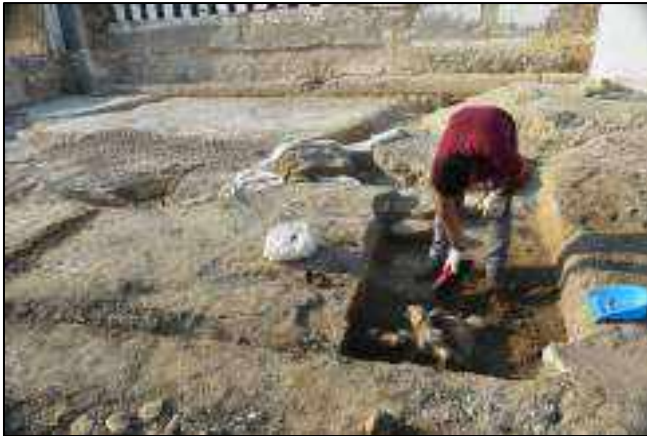
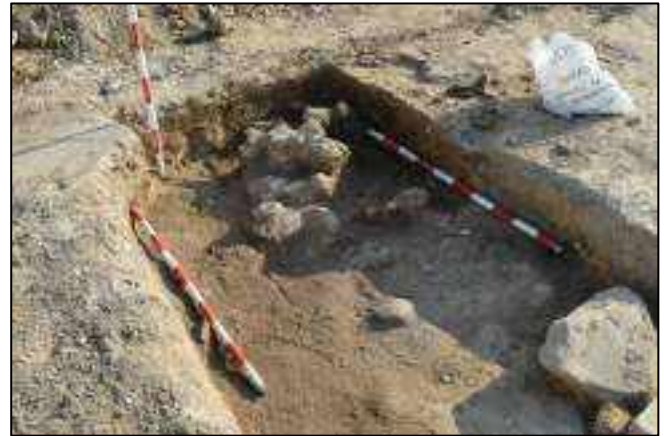
Lám. 108. Detalle del avance de los trabajos de excavación realizados en el sondeo proyectado junto a la U.E. 26, en el que se aprecian las estructuras murarias emergentes y la abundante cerámica del Bronce Final que se le asocia.

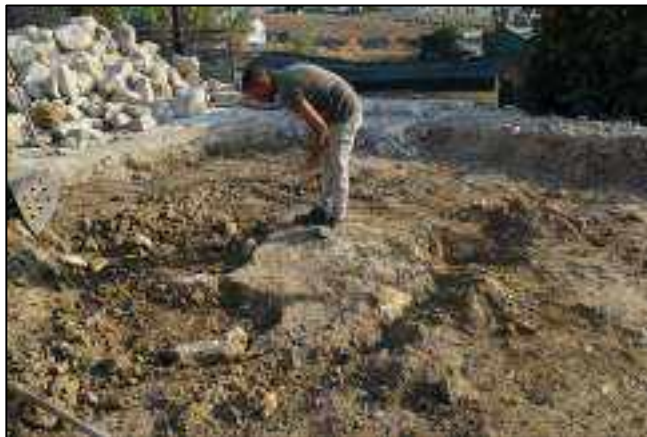
Lám. 109. Delimitación manual del amontonamiento de piedra localizado en la zona N.

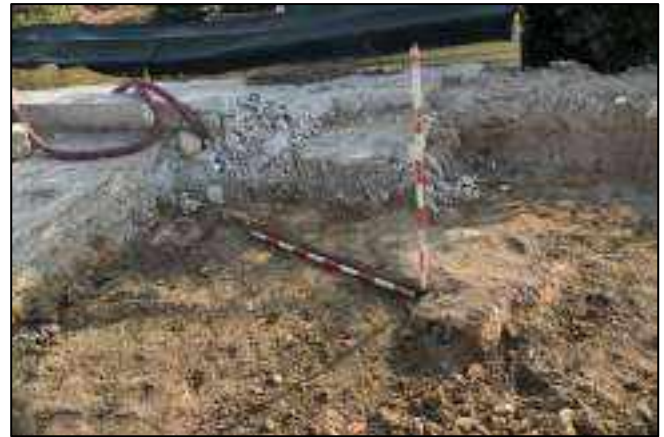
Lám. 110. Estructura en forma de L localizada en la zona E del yacimiento y cercana a la estructura de la Lám. 109.

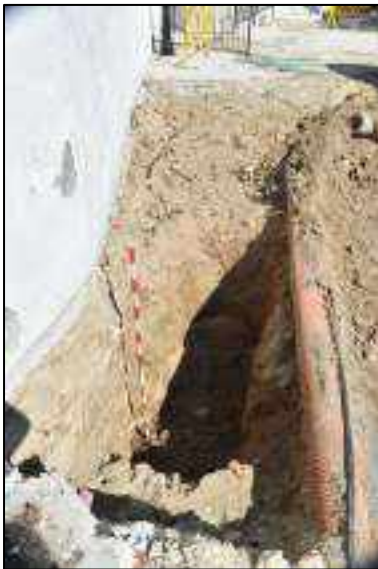
Lám. 112. Sondeo en la base interna o cimentación del muro de la casa de vecina en la zona W que tiene correspondencia al interior del patio de armas del recinto fortificado. La cimentación de este descansa directamente sobre la un estrato amarillento de naturaleza arcillosa y consistencia media.

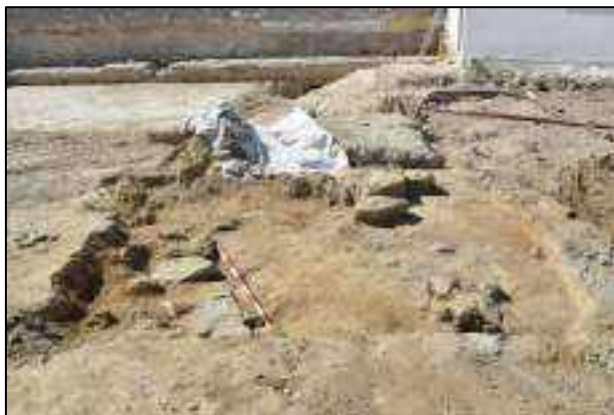
Lám. 113. Imagen del avance de los trabajos en el sondeo 1, entre unas estructuras y otras, encontramos un estrato amarillento y arcilloso en el que no encontramos restos materiales.

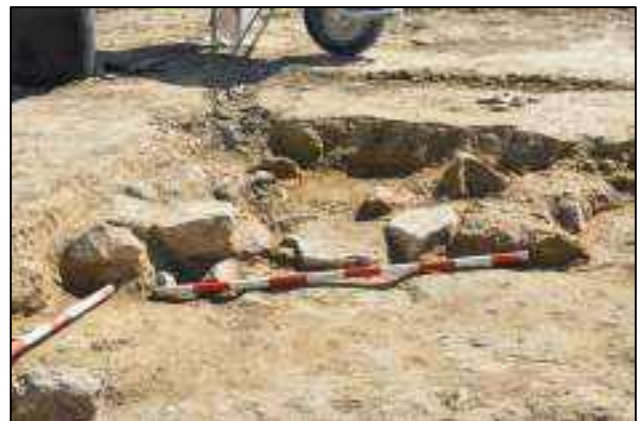
Lám. 114. Parte superior de muro de mampostería localizado en el sondeo 1 dirección S-N , se le asocia gran cantidad de material cerámico del Bronce Final.

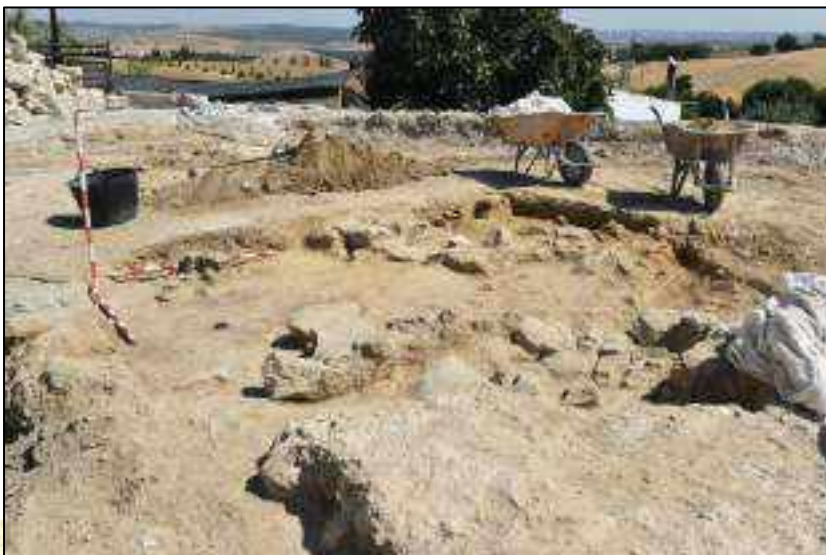
Lám. 115. Levantamiento de la primera alzada del Sondeo 1, durante la cual se han eliminado unos 20 cm. de profundidad en una superficie aproximada de 2x4 m, se decide ampliar hacia el E por la existencia de un muro con cierta trayectoria curva que nos hace pensar en la posibilidad de que se trate de un fondo de cabaña medianamente conservado del Bronce Final.

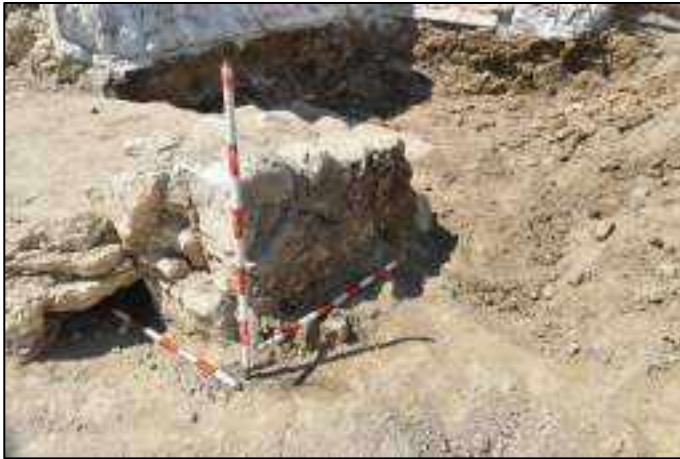
Lám. 118. Limpieza de muro que interpretamos al principio como un pilar de la Casa del Castillo.

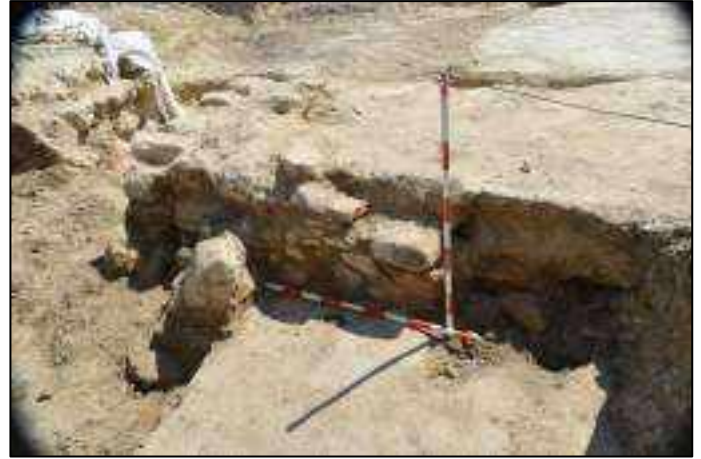
Lám. 119. Muro situado en la zona W con dirección N, en principio asociado al muro de la lámina 118.

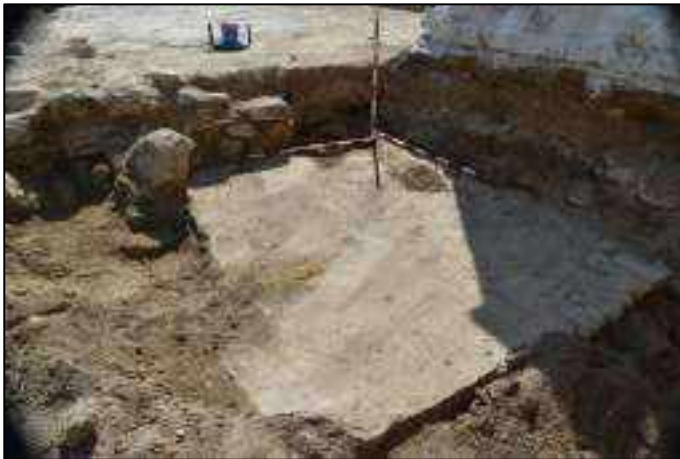
Lám. 120. Restos de un pavimento (U.E. Nº 50) realizado con una base de mampuesto de cal, una capa de mortero de cal y arena y rematado superficialmente por lo que pensamos que podría ser una fina capa de yeso de color grisáceo que posee una dureza cuasi pétrea, localizado bajo la caseta de materiales.

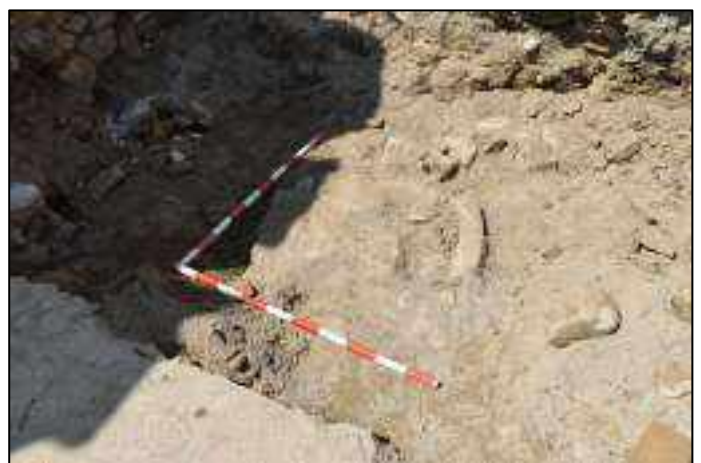
Lám. 122. Detalle de los rellenos localizados en la zona W, muy parecido al que nos encontramos sobre el pavimento pero con una gran cantidad de material vertido (piedra, ladrillos y teja).

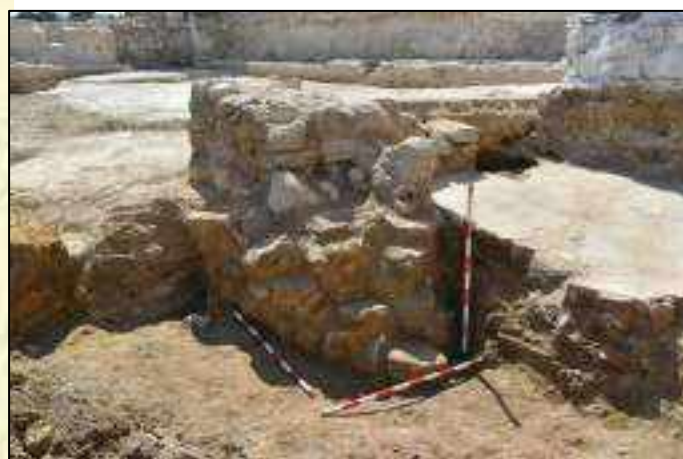
Lám. 124. Muro de mampuestos de mediano-gran tamaño que discurre en dirección E y que podría estar relacionado con el muro E que cierra el monumento a los caídos, U.E. Nº 48.

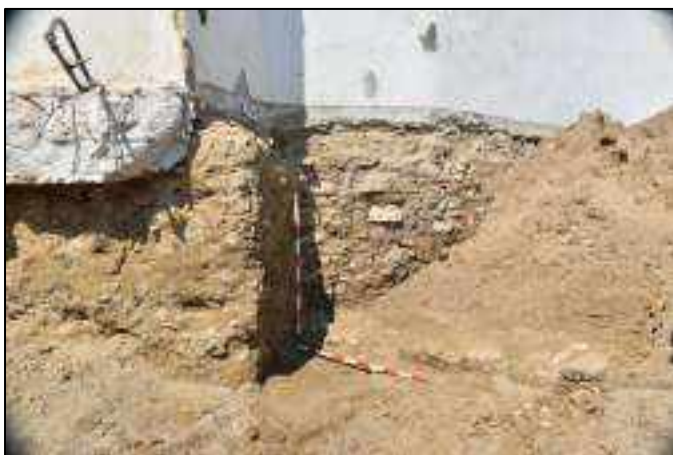
Lám. 127. Muro que discurre en oblicuo, entre la cimentación de la casa aldeaña y el muro de tapial de la lámina 126.

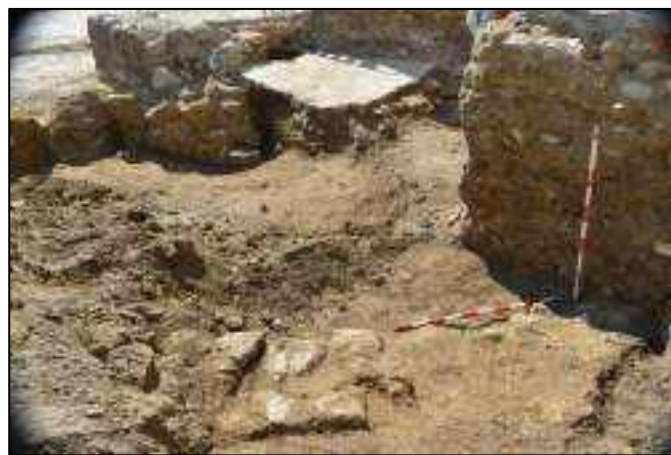
Lám. 128. Detalle del muro de la lámina 127, parece estar compuesto de mampuestos de pequeño y mediano tamaño.

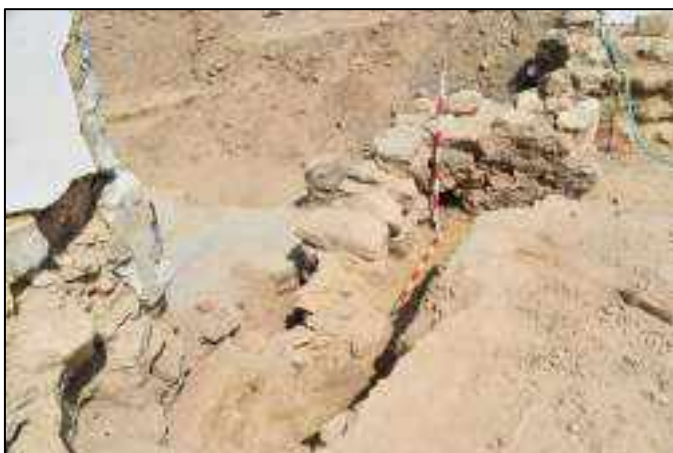
Lám. 129. Limpieza del muro E del espacio al que se encuentra asociado el pavimento de yeso, cual posee una abertura circular realizada hacia el interior.

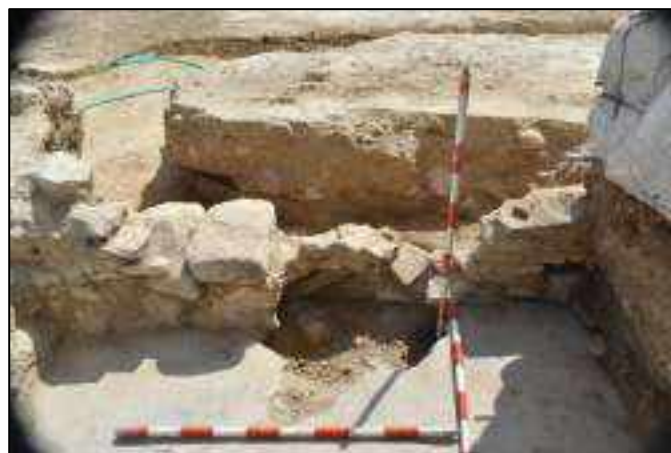
Lám. 130. Detalle del espacio circular que se abre entre el muro y el pavimento de yeso, posiblemente esté relacionado con una última fase de ocupación de la Casa del Castillo o la vivienda vecina.

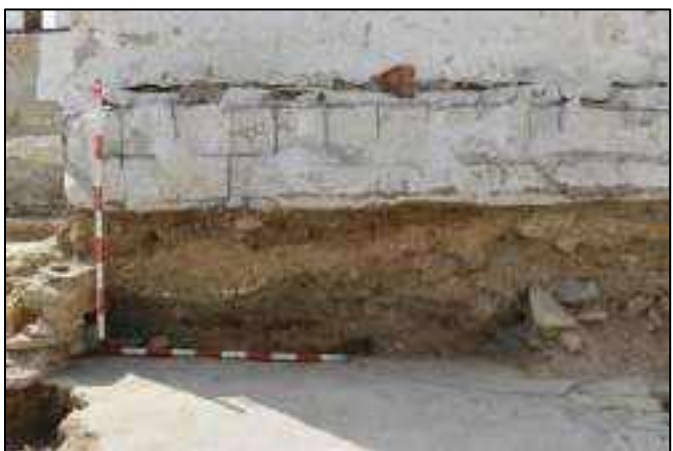
Lám. 131. Estratigrafía de la zona S de la antigua caseta de materiales, documenta al menos tres niveles de relleno entre (bajo) la caseta y (sobre) el pavimento de yeso.

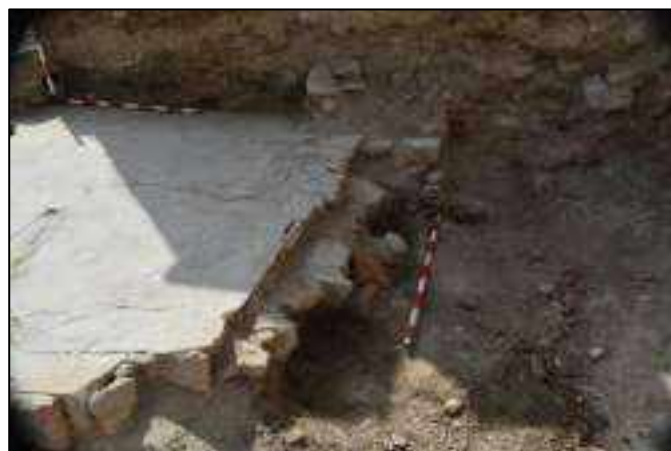
Lám. 132. Muro arrasado que sirve de cierre W al espacio del pavimento de yeso.

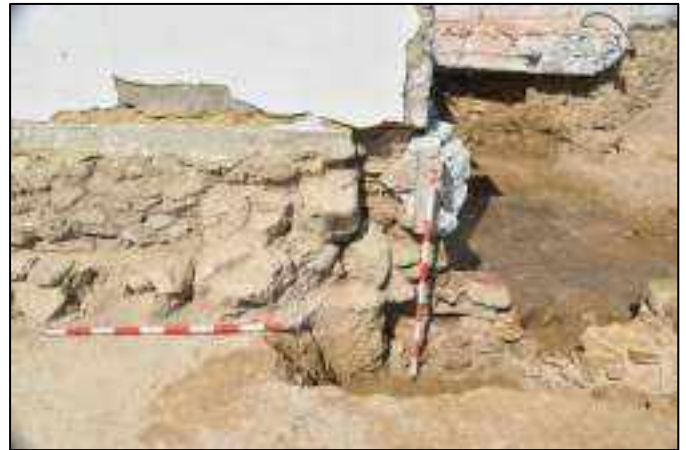
Lám. 134. Cata Realizada para ver la relación entre el muro E del pavimento y el muro de cierre del monumento de los caídos, que no mantienen relación alguna.

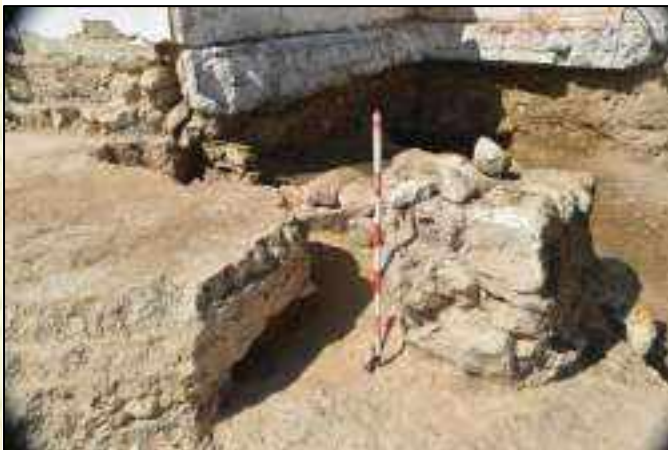
Lám. 135. Muro de la UE. 5, a él se adosan tanto el muro E como el propio pavimento.

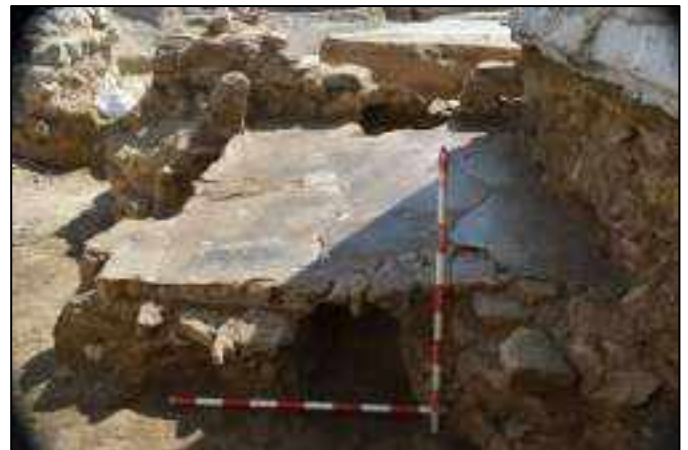
Lám. 136. Sondeo realizado bajo el pavimento para poder determinar cuándo se construye a través del material extraído.

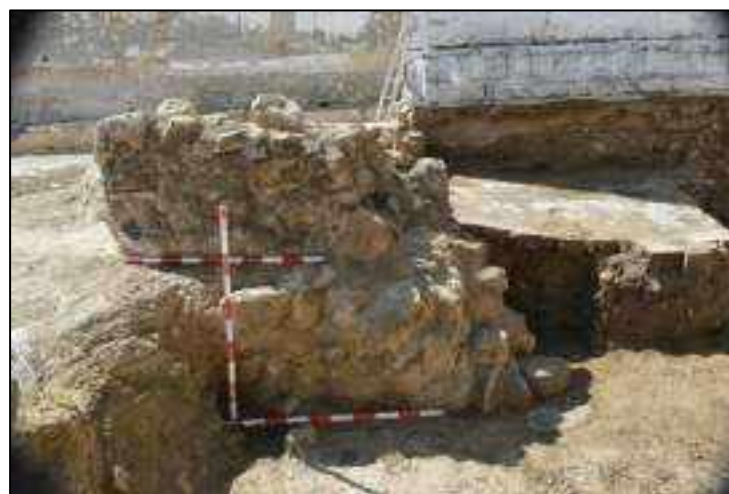
Lám. 137. Detalle de la UE. 5 y del muro sobre el que se construye, el cual se conforma de mampuestos de mediano y gran tamaño con mortero de barro y cal.

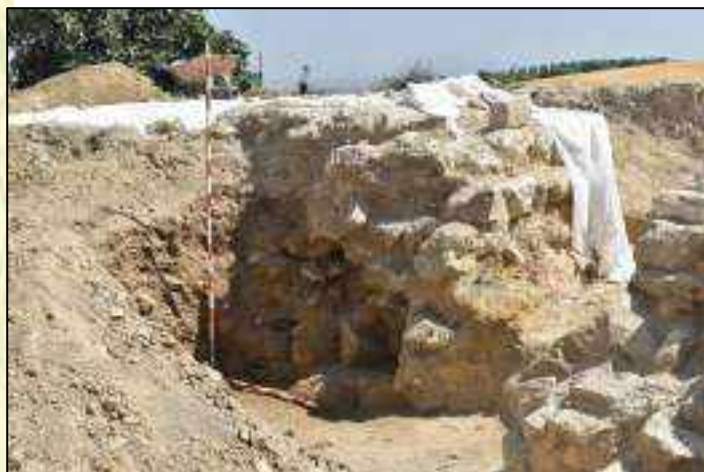
Lám. 138. Excavación y limpieza de la cara sur de la U.E 25, la cual sigue mostrándose como una construcción a base de mampuestos y una capa de mortero rica en cal.

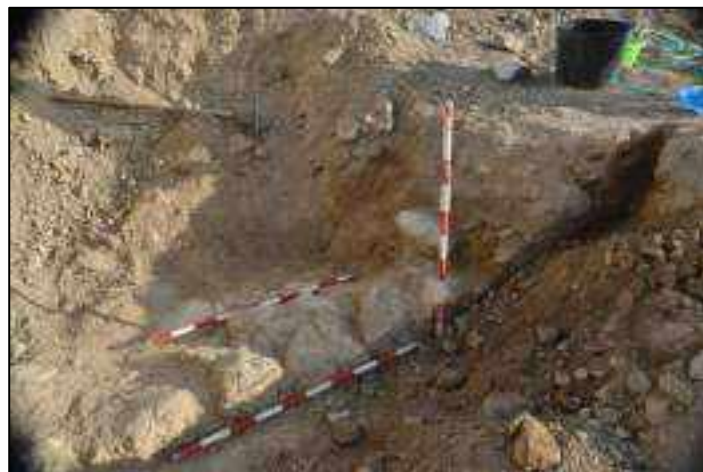
Lám.139. Muro fichado como U.E 53, visto desde la cara exterior del mismo, el cual parece ascender hacia el interior del patio.

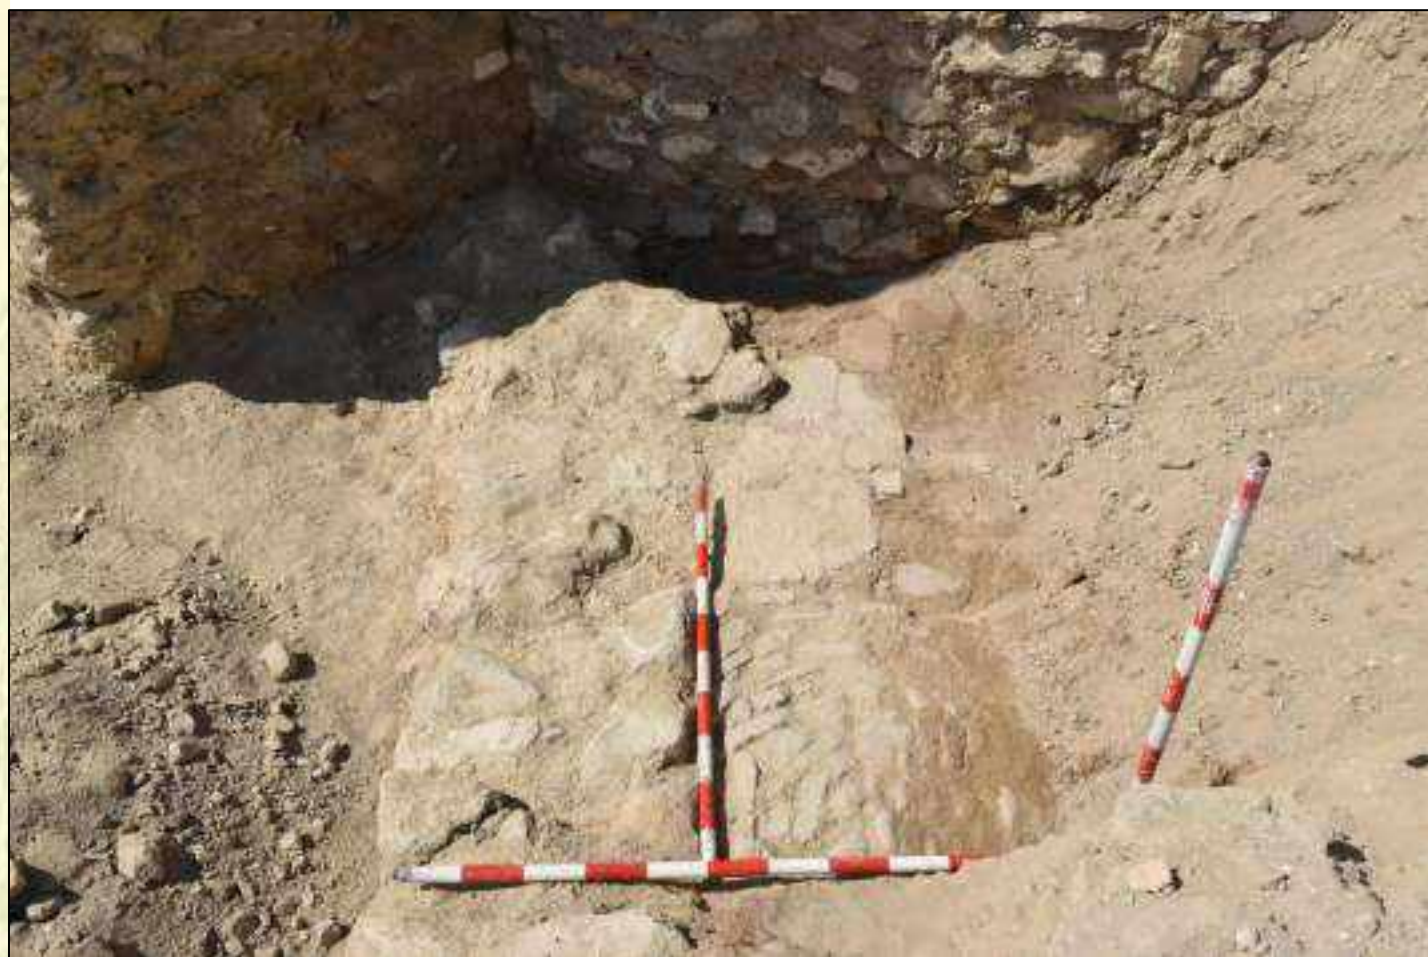
Lám. 140. Pavimento de ladrillo que empieza a vislumbrarse y que a falta de una excavación más amplia y completa podemos diferenciar en tres fábricas: una con los ladrillos puestos de canto realizando un dibujo, otra con una superficie de cal (¿muro?) y otra (rota en principio, al igual que sucede con la U.E 53, por la construcción del muro curvo que delimita la actual vivienda de Ramón Toro. U.E.P 1030) que posee los ladrillos dispuestos con una de su cara amplia de base.

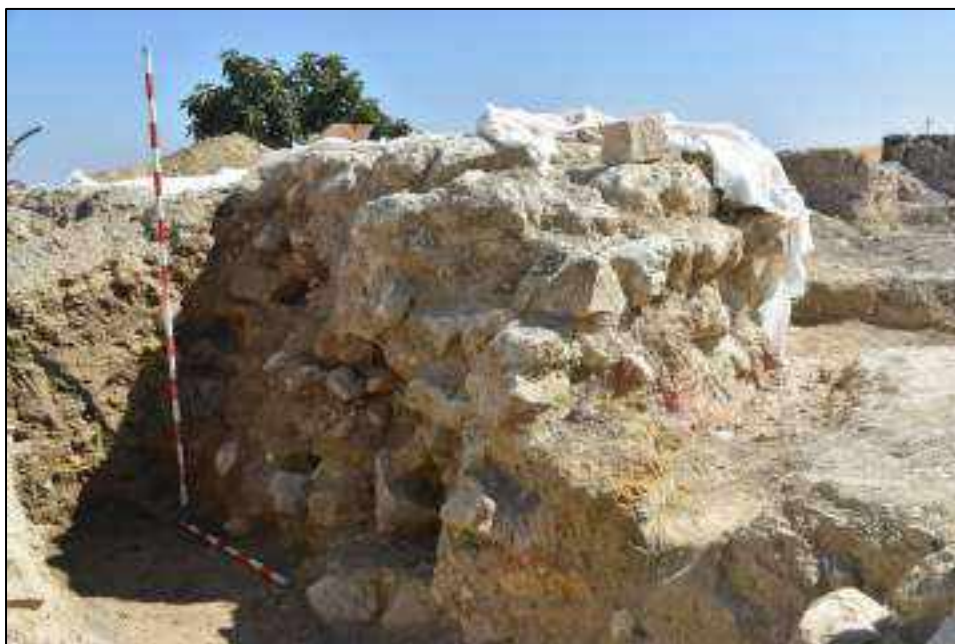
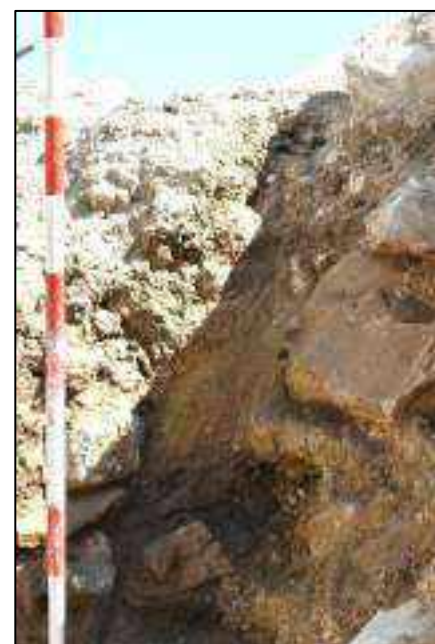
Lám. 141. Finalización de la excavación de la estructura U.E 26 dirección S y detalle del estrato amarillento de composición arcillosa con materiales del Bronce Final donde muere dicha construcción.

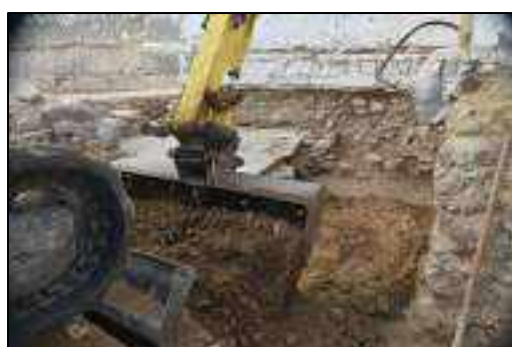
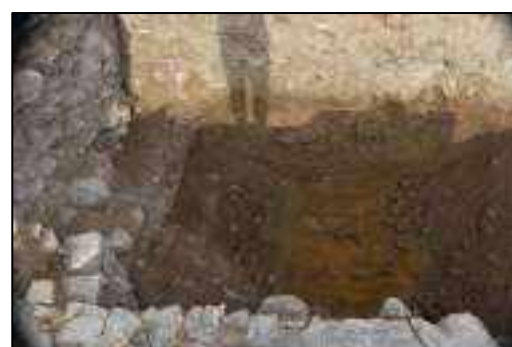
Lám. 142. Trabajos mecánicos en la zona W del yacimiento colindante con el Monumento de los Caídos con el objetivo de auxiliar la extracción de los rellenos contemporáneos que encontramos en la misma.

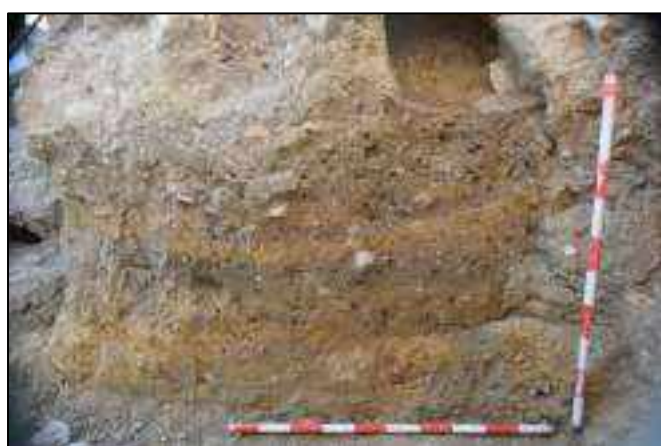
Lám. 143. Secuencia estratigráfica localizada bajo el pavimento de yeso que se compone de relleno contemporáneo con material de diversas épocas mezclado.

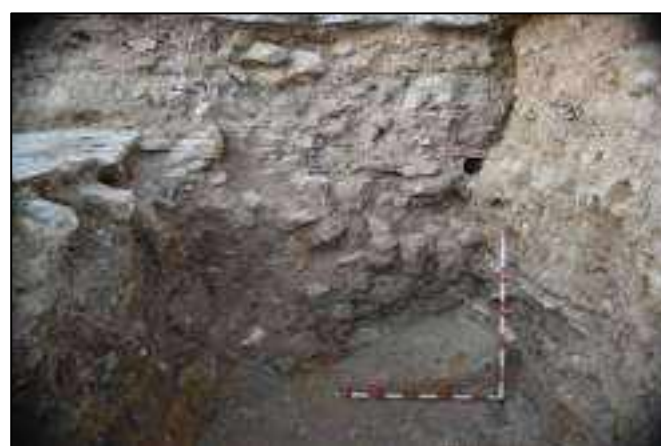
Lám. 144. Muro de cierre del Monumento de los Caídos visto desde el interior en el que se aprecia un estrato de relleno amarillento, parece ser que se trata de arcilla.

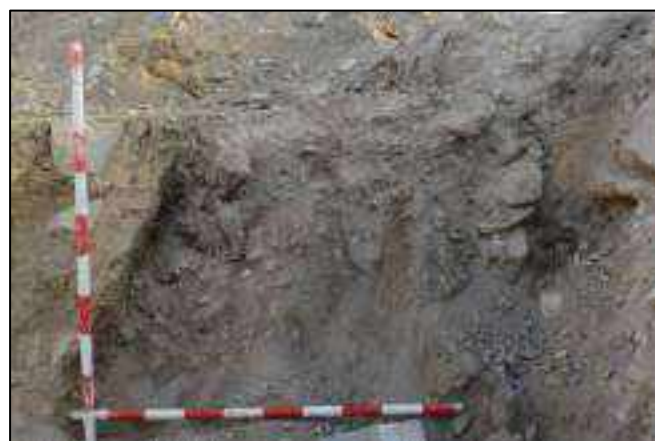
Lám. 146. Potente estrato de relleno de color negruzco con abundante material de diferentes épocas históricas.

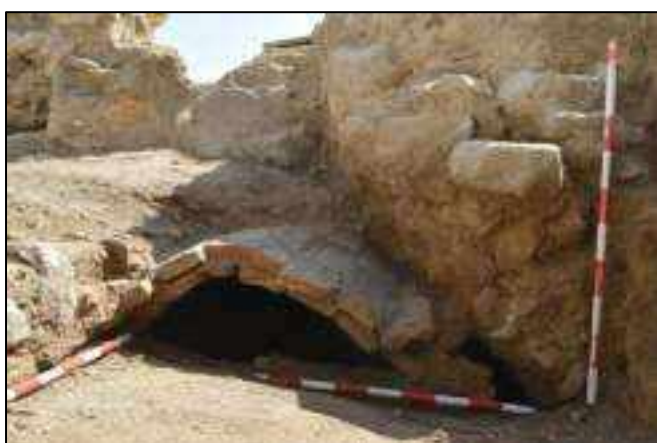
Lám. 147. Bóveda de ladrillo con mortero de cemento localizada en la zona W del yacimiento.

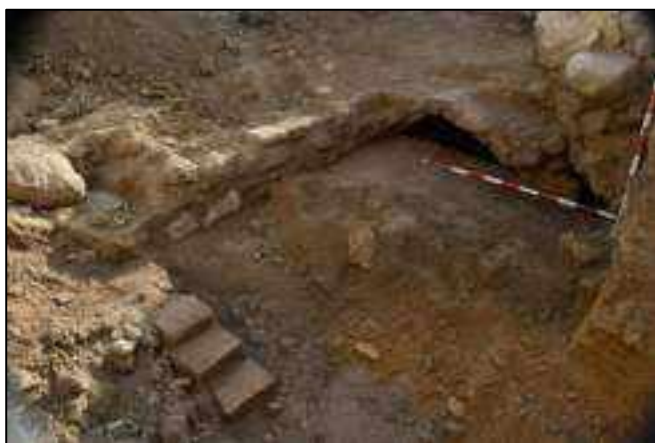
Lám. 148. Vista general del sector de la Bóveda de ladrillo, junto a ella emergen dos estructuras murarias, una al W y otra al N de la misma.

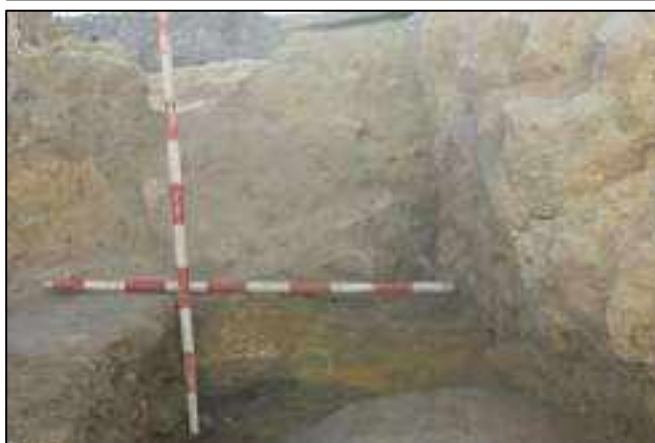
Lám. 150. Perfil estratigráfico situado al E de la Bóveda de ladrillo. Se compone de varios estratos entre los que destaca uno amarillento y arenoso, relacionado con el cerro original y otro gris con vetas negruzcas que contiene material del Bronce Final.

Lám. 151. Infografía que delimita la secuencia estratigráfica localizada al E del sector de la bóveda del ladrillo. El perfil superior ejemplifica de una manera muy clara y certera la fisonomía del Patio de Armas, pues apreciamos en ella un estrato anaranjado con abundante material del Bronce Final que se corresponde con la ocupación del cerro original, un estrato gris intermedio relacionado con una zona de vertedero, con restos materiales y orgánicos, y el estrato (blanco) de color amarillo claro que se corresponde con la losa de ampliación almohade. El perfil de abajo es el de la lámina 150 delimitado.

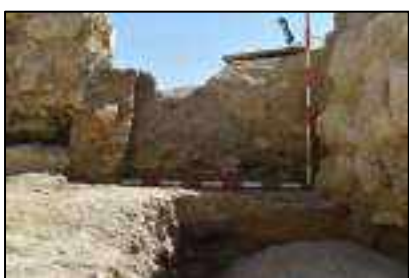
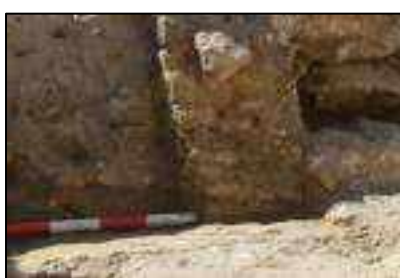
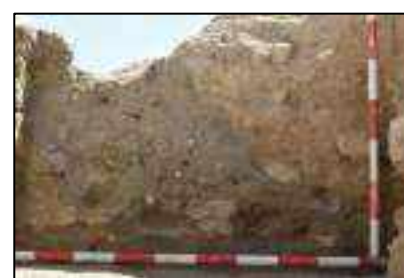
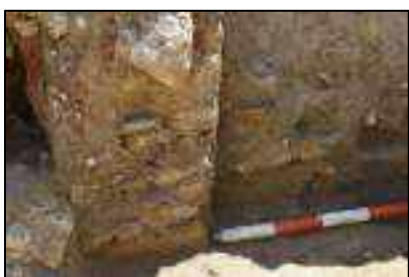
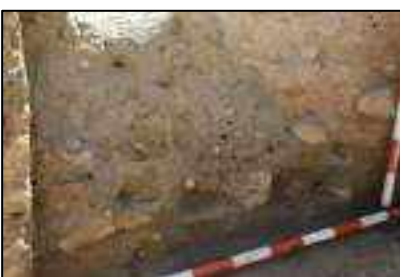
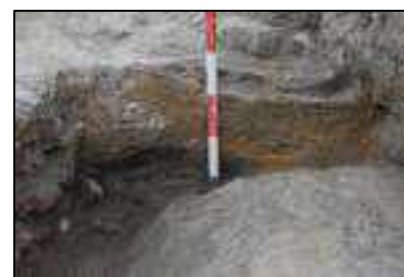
Lám. 152. Imágenes que detallan lo expuesto en la infografía de la lámina 151. Aquí se aprecian mejor los diferentes estratos que justifican la hipótesis planteada sobre la ampliación del recinto fortificado durante época almohade.

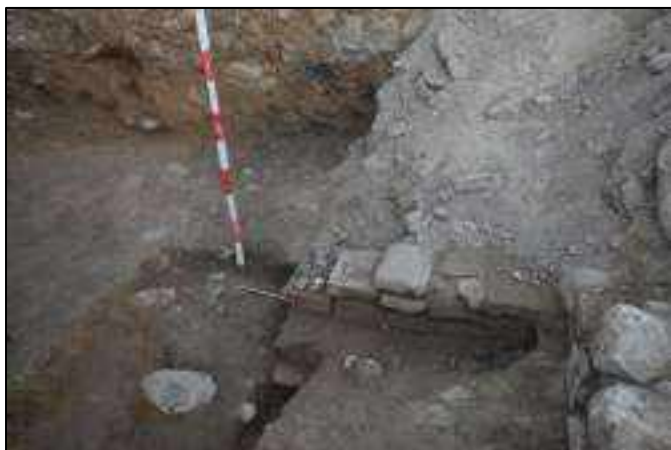
Lám. 153. Estrato de color gris oscuro en la zona W del recinto de la bóveda de ladrillo con abundante material orgánico (huesos) y cerámico del Bronce Final (cerámica a mano y bruñida).

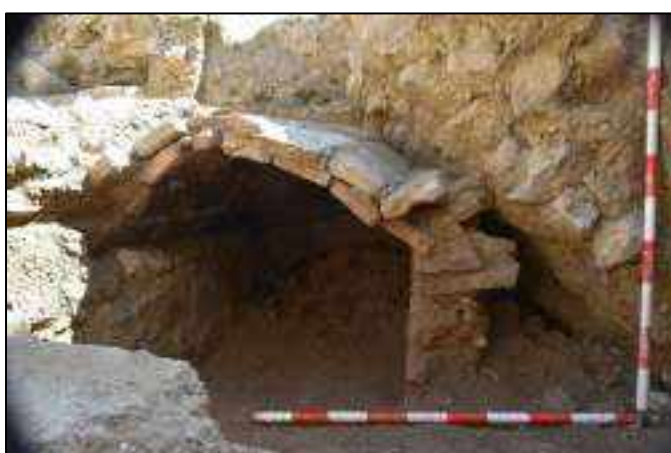
Lám. 156. Muro emergente en la parte derecha de la bóveda de ladrillo, la cual parece apoyar en el mismo.

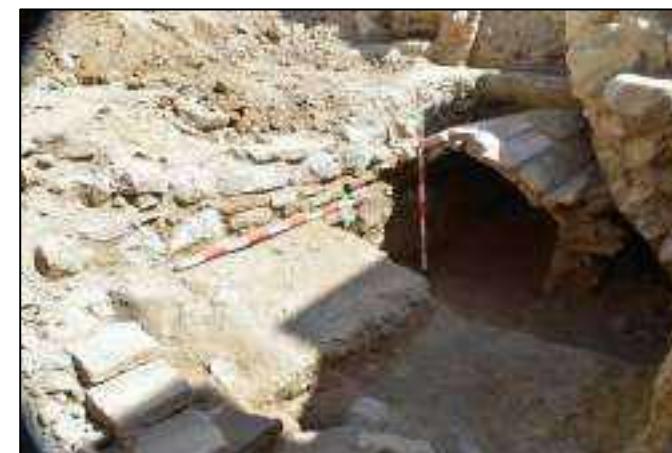
Lám. 157. Imagen del sector bóveda de ladrillo en la que se aprecia el muro de cierre N de la citada estructura.

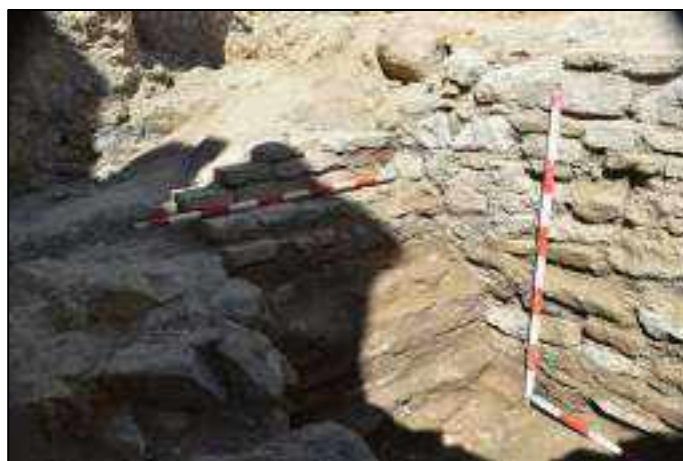
Lám. 159. Posible escalera de ladrillo que se sitúa en la zona W del sector de la bóveda de ladrillo. Posiblemente esté relacionada con un antiguo acceso al recinto.

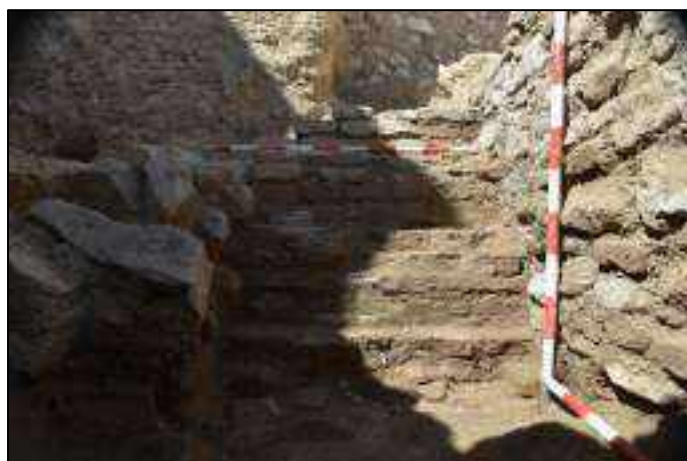
Lám. 160. Imagen frontal de la escalera de ladrillo del sector de la bóveda.

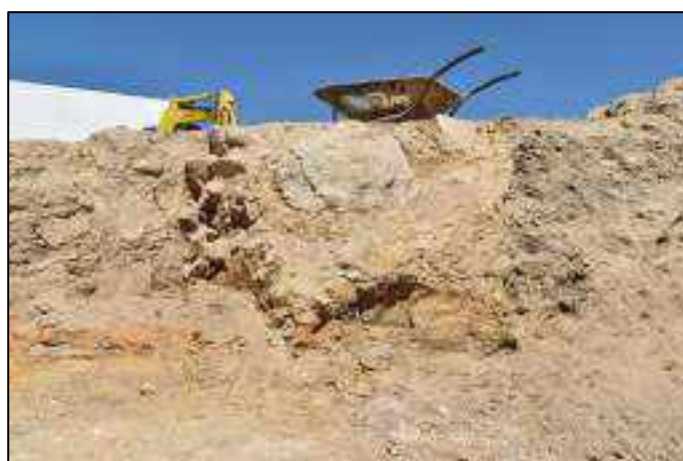
Lám. 161. Potente estrato arcilloso de color amarillento con algún que otro mampuesto de gran tamaño y abundante material del Bronce Final.

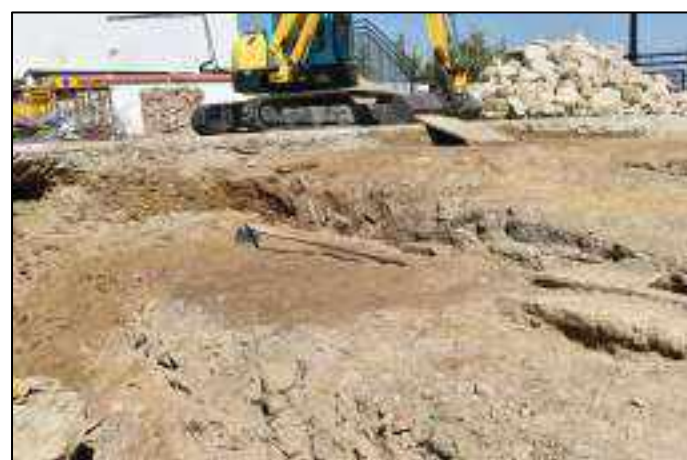
Lám. 162. Muro emergente colindante con la zona del pavimento de cantos rodados. La dirección que mantiene es de N-S y se compone tanto de mampuestos de pequeño y mediano tamaño como de ladrillo.

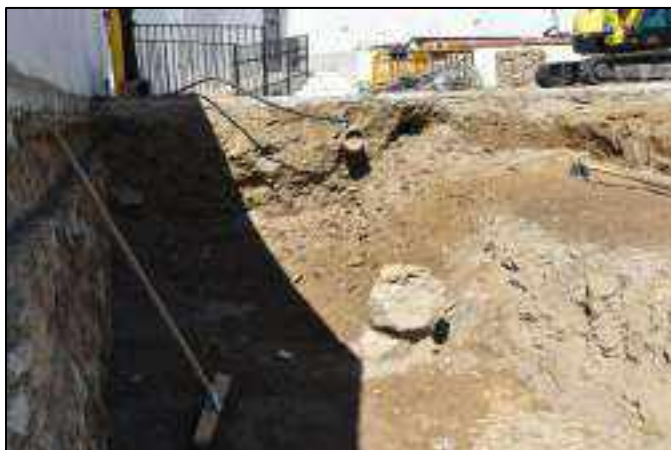
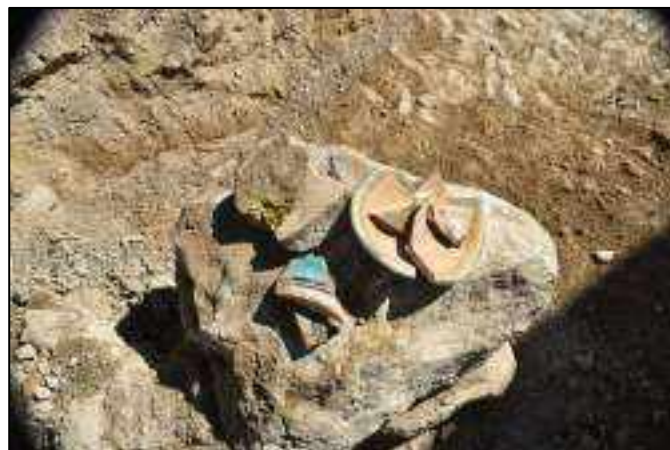
Lám. 163. Excavación del pavimento de cantos rodados y ladrillo situado en la zona N-W del yacimiento, sobre él se localiza una pequeña estructura, posible pilar, realizada con mampuestos de gran tamaño. La imagen de la derecha detalla el material asociado a la excavación del susodicho pavimento.

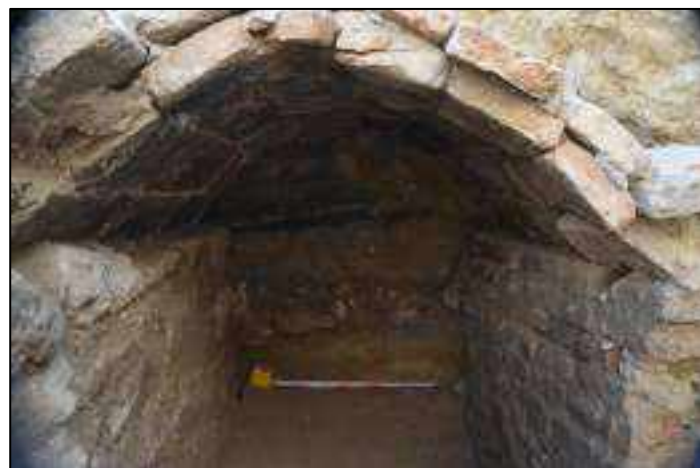
Lám. 167. Imagen del interior de la bóveda de ladrillo, al fondo se pueden ver estratos negruzcos asociados al Bronce Final por el material extraído de ellos.

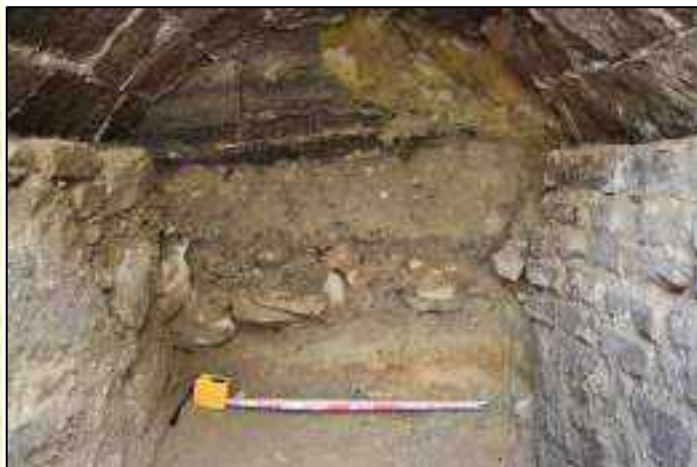
Lám. 168. Detalle de los estratos asociados a la bóveda por su zona E.

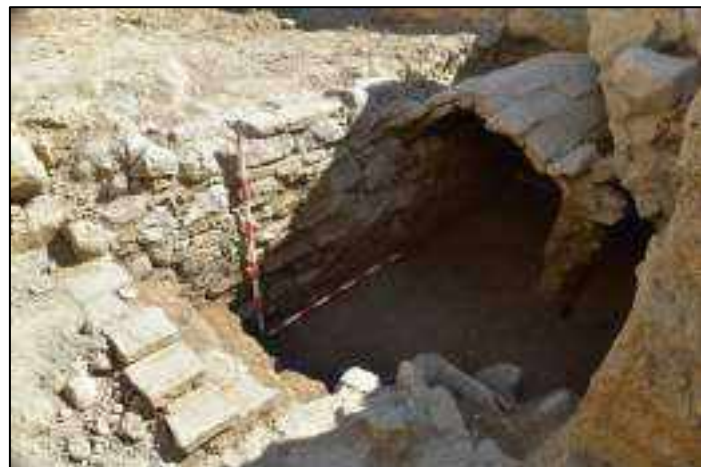
Lám. 169. Imagen del muro N de la zona de las escaleras tras su limpieza.
