MEMORIA FINAL DE RESULTADOS

ACTIVIDAD ARQUEOLÓGICA PUNTUAL

“PATIO DE ARMAS DEL CASTILLO DE
SANTAELLA (CÓRDOBA)”

EXPEDIENTE: AAPUN/7/18

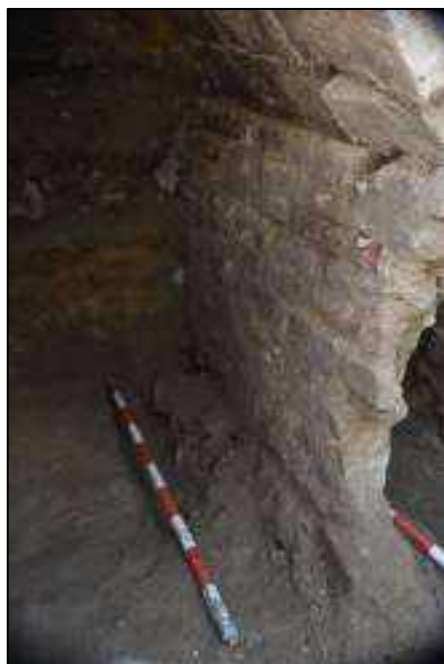
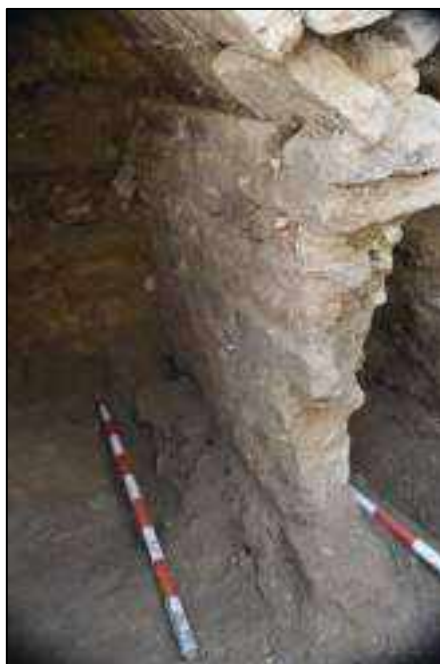
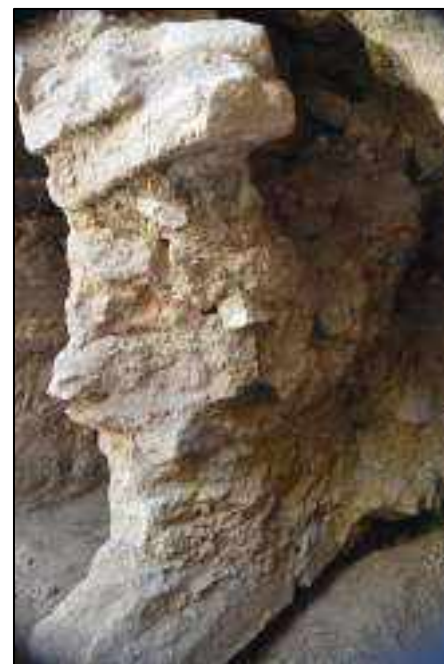
Lám. 171. Cara interna y externa del muro sobre el que apoya la bóveda de ladrillo. Probablemente la bóveda se construya con la intención de contener la estructura superior que monta sobre ella.

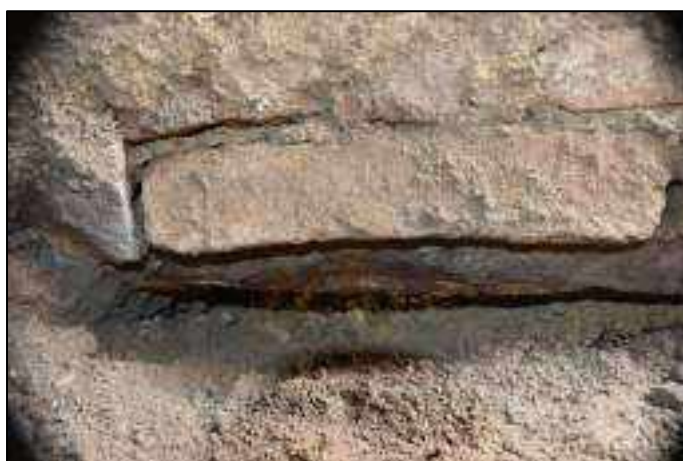
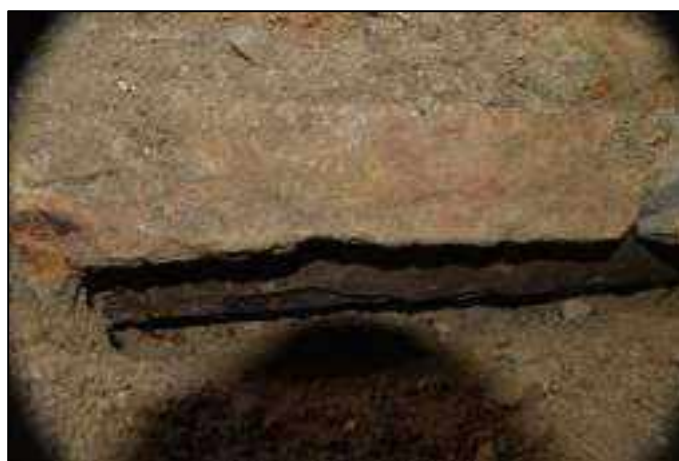
Lám. 172. Imagen de la viga o barra de metal sobre la que construyen el murete de la parte derecha sobre el que apoya la bóveda. Dicho muro queda asentado sobre dicho elemento férreo que asienta a su vez sobre los rellenos contemporáneos que colmatan el espacio de las posibles escaleras de acceso al antiguo recinto.

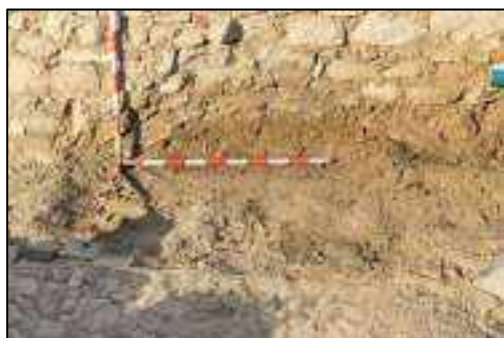
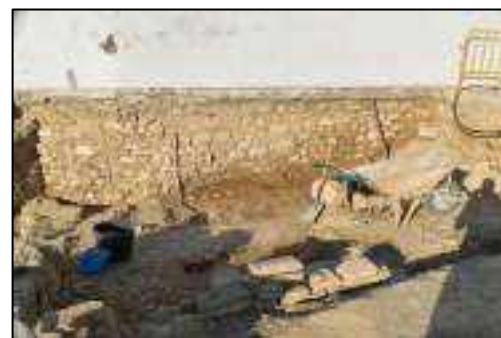
Lám. 173. Arco de ladrillo con mortero de cemento que forma parte del muro de cimentación de la casa vecina conocida como "Casa de Torito".

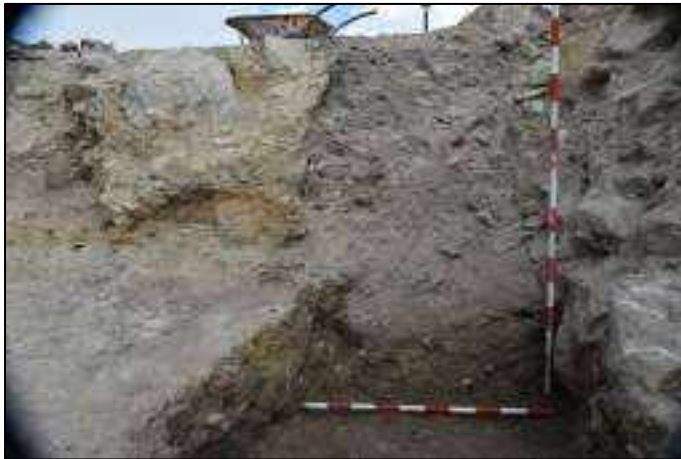
Lám. 174. Estrato de colmatación de la zanja que realizan para construir la bóveda de ladrillo, en ella hay gran cantidad de material cerámico revuelto de diferentes épocas.

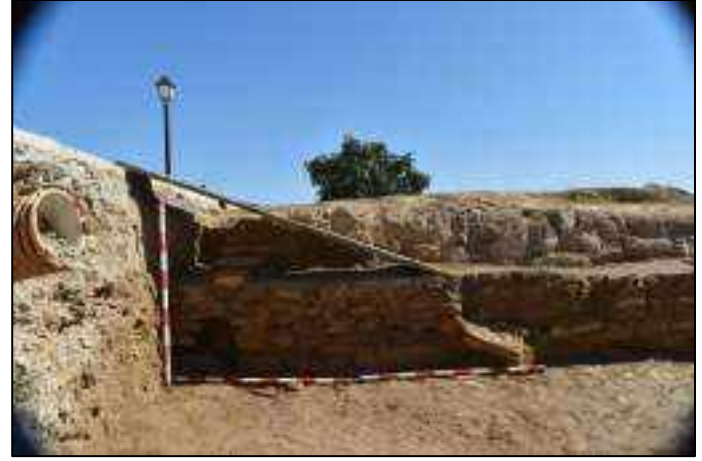
Lám. 182. Muro de cierre E de la estancia pavimentada, este presenta diferentes fábricas, predominando la construida con pequeños mampuestos y la de ladrillo.

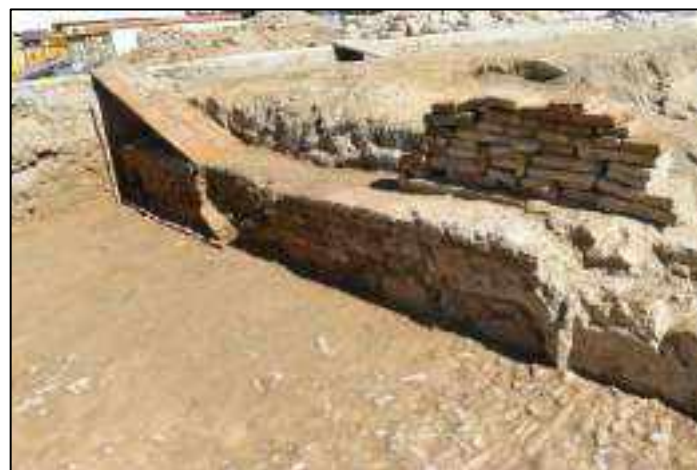
Lám. 183. Imagen general del muro de cierre E de la estancia del pavimento de cantos rodados y ladrillos.

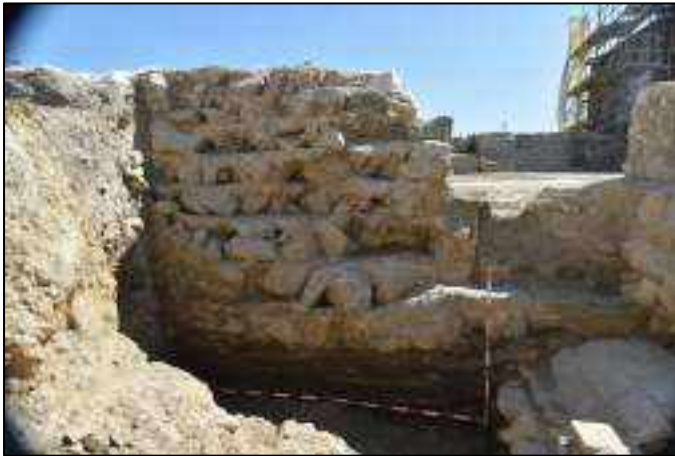
Lám. 184. Limpieza de la cara W de la U.E 26, la cual apoya sobre estratos del Bronce Final.

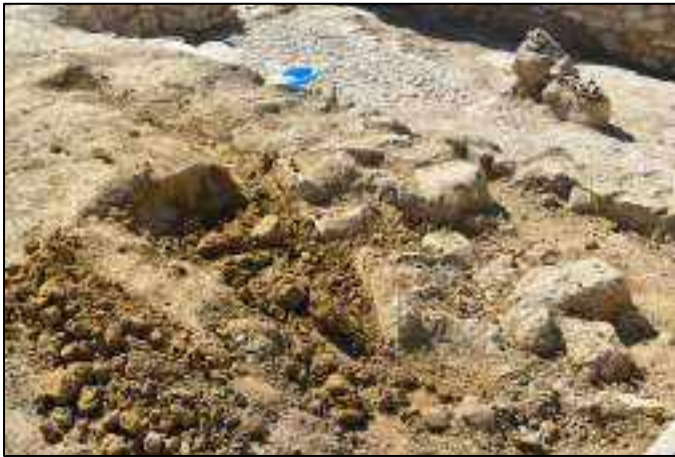
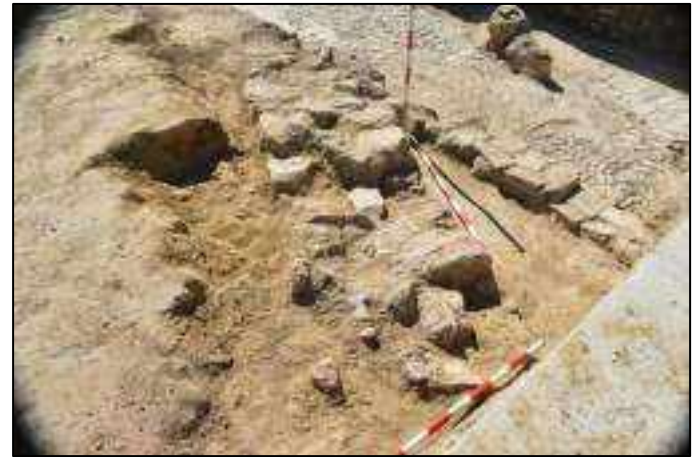
Lám. 190. Excavación y limpieza de la estructura muraria hallado al E del pavimento de gujarros. Se compone mayormente de mampuestos de pequeño y mediano tamaño.

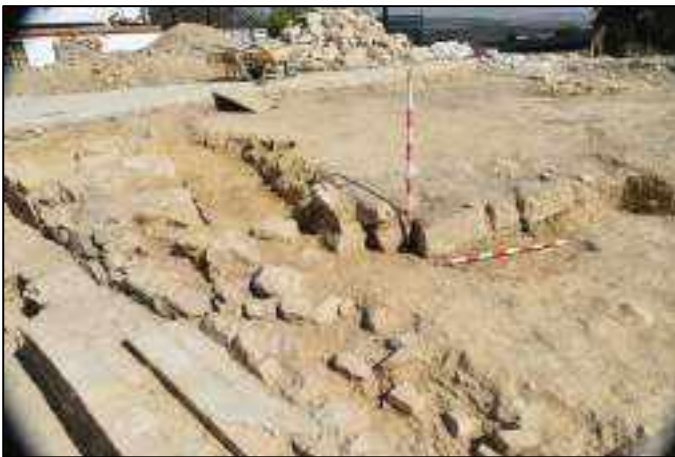
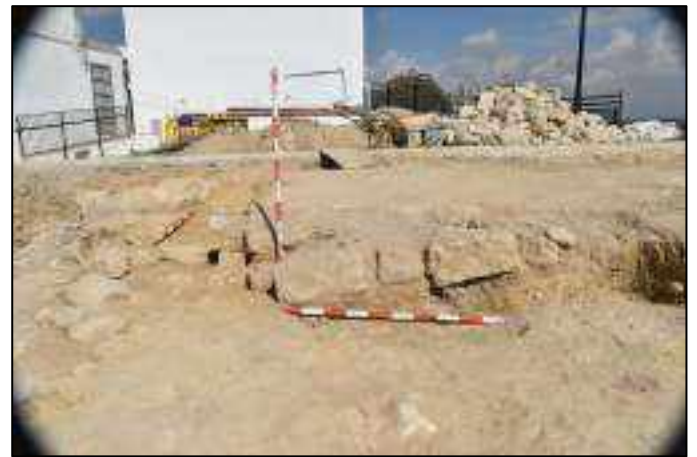
Lám. 191. Delimitación y limpieza del muro localizado en la zona N del yacimiento compuesto de mampuestos de mediano y gran tamaño, dicha estructura puede estar en relación con la estructura de la lámina 190, debido a la dirección que mantienen ambas y al tipo de fábrica.

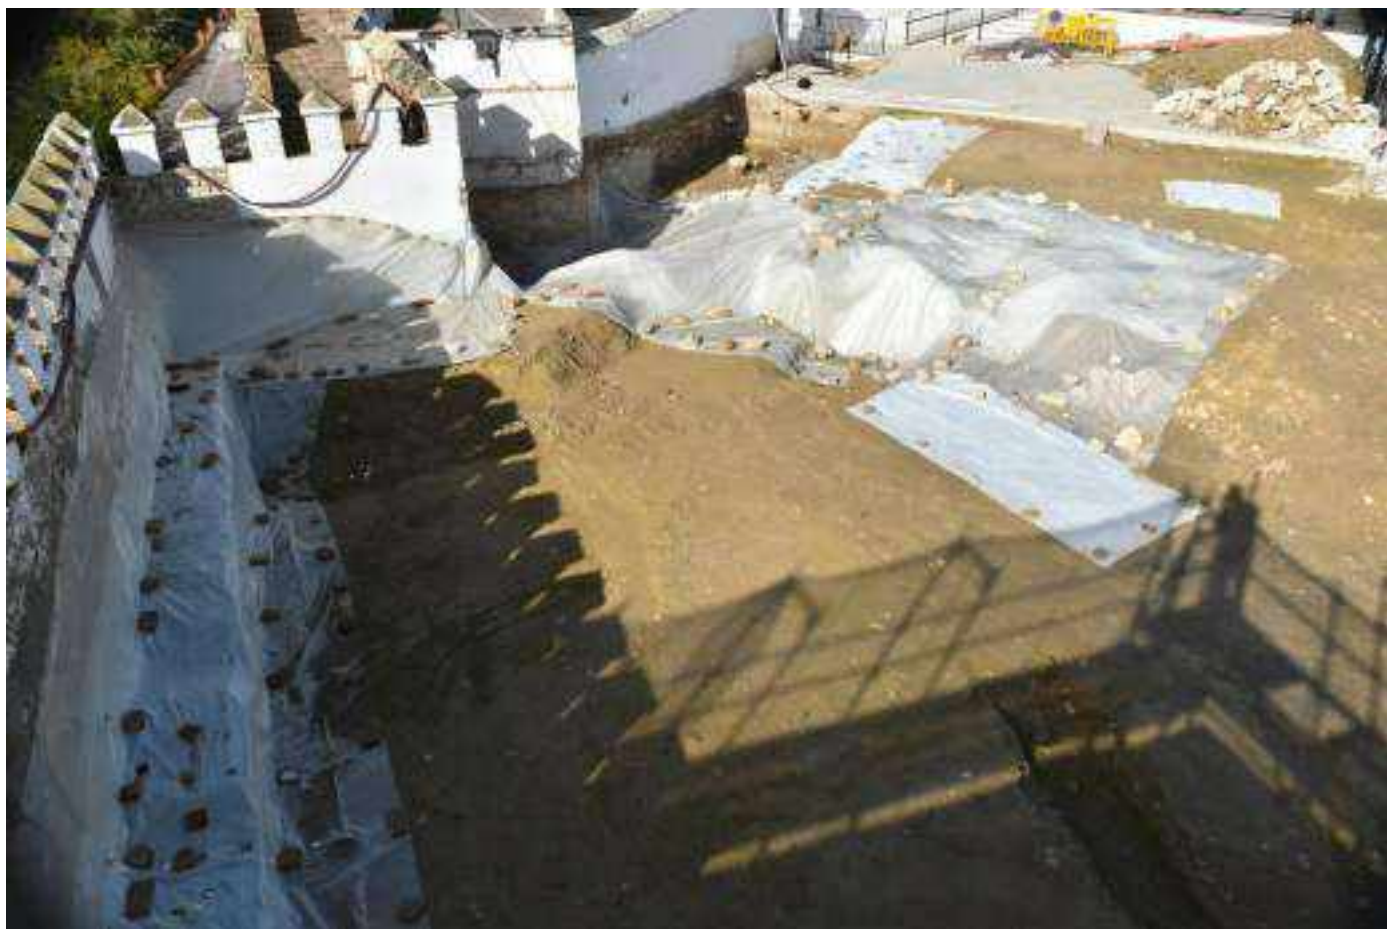
Lám. 197. Estado de la zona de intervención tras la conclusión de la primera fase de la excavación del Patio del Castillo de Santaella.
