MEMORIA PRELIMINAR-FINAL DE RESULTADOS

ACTIVIDAD ARQUEOLÓGICA PUNTUAL

*“CERRO DEL CASTILLO DE SANTAELLA
(CÓRDOBA)”. EXPTE. 12201.*

Grupo de investigación P.A.I HUM-262

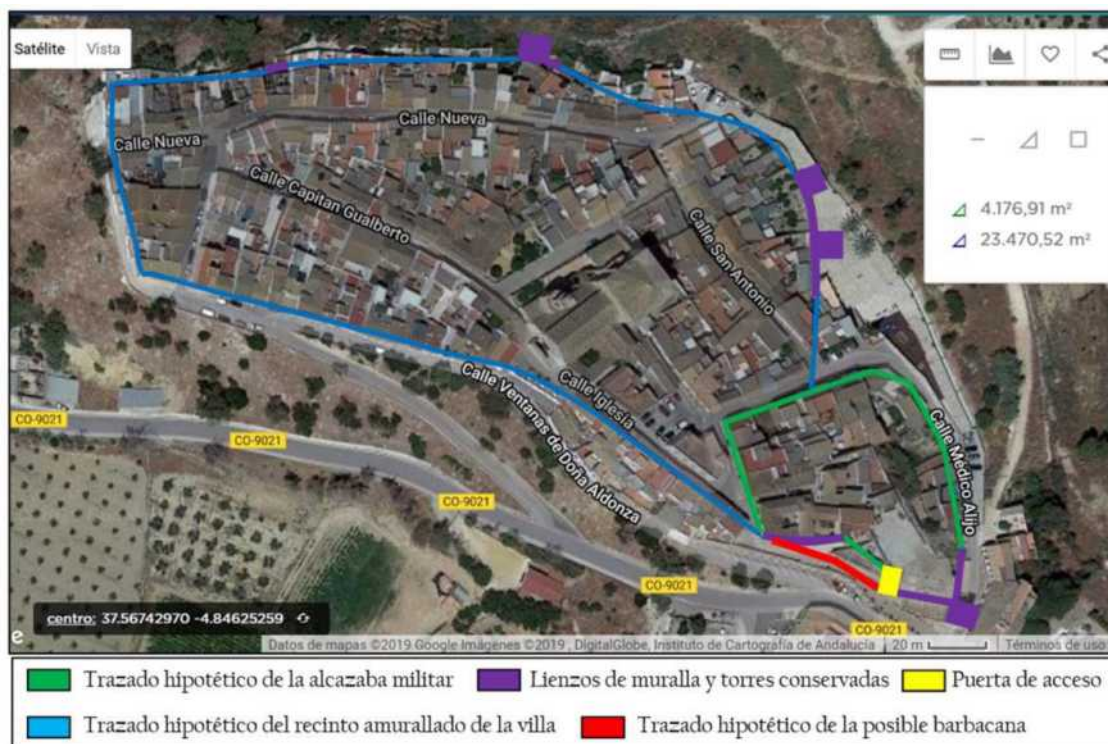
Restos conservados y restitución hipotética del castillo y recinto amurallado en época almohade sobre imagen de satélite (Fuente: Bascón y López García, 2019).

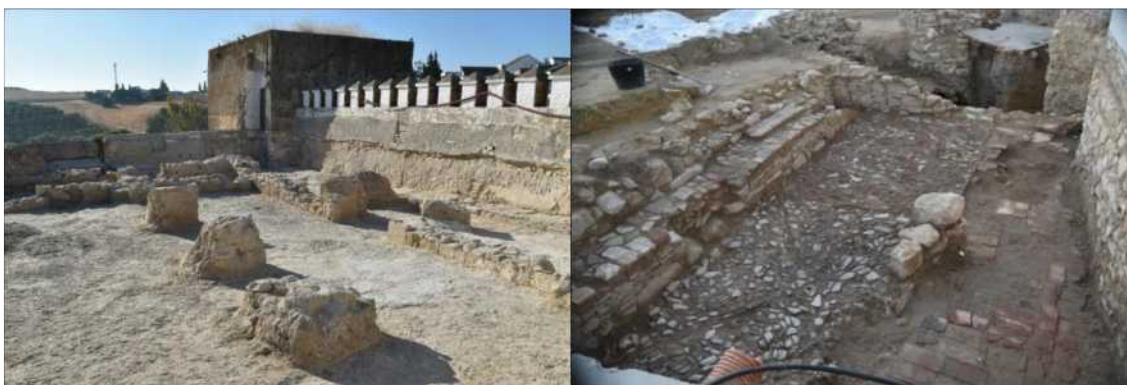
Construcciones del siglo XVI que amortizan por completo la función militar de la fortaleza. Restos documentados durante la intervención llevada a cabo en el patio de armas del castillo (Fuente: Bascón y López García, 2019).

La veracidad de ambos documentos quedó demostrada durante la intervención arqueológica desarrollada en 2018 en el interior del patio de Armas (Bascón y López García 2019; en prensa), pues estas construcciones se han podido relacionar directamente con las estructuras del s. XVI aparecidas durante dicha actuación, las cuales se asocian con el interior de la torre SE (solar con su bóveda de la torre nueva).

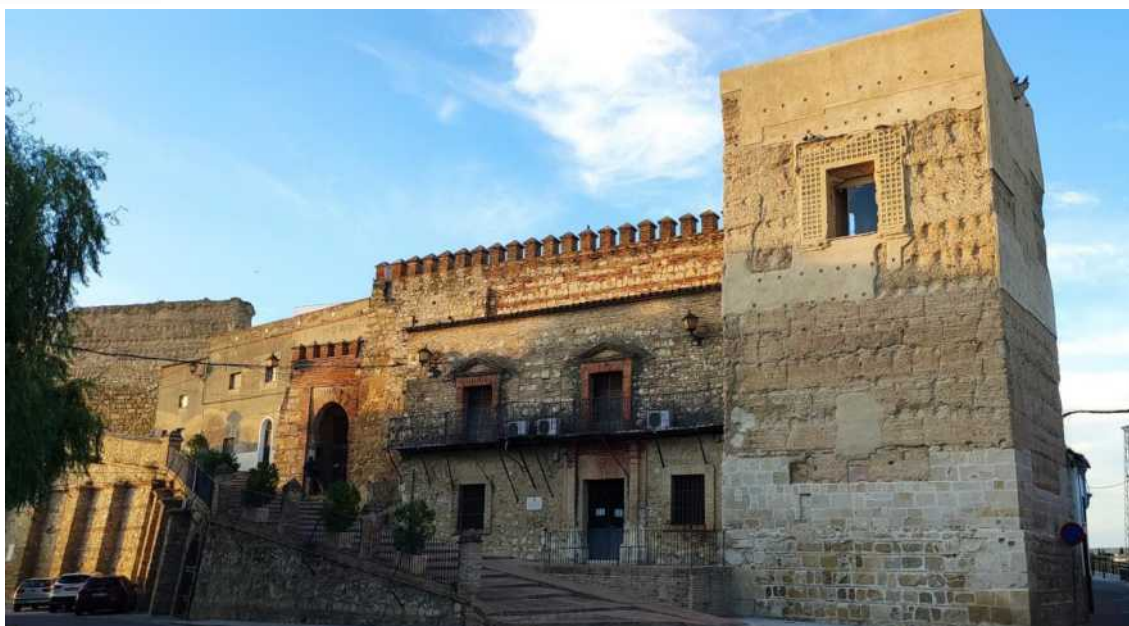
Imagen tomada extramuros del ángulo Sureste del Castillo de Santaella. De derecha a izquierda, la torre Sureste recién restaurada, la denominada "Puerta del Arco" y el lienzo de muralla de la Calle Concepción
(Fuente: Imagen tomada por Jesús Bascón Mateos).

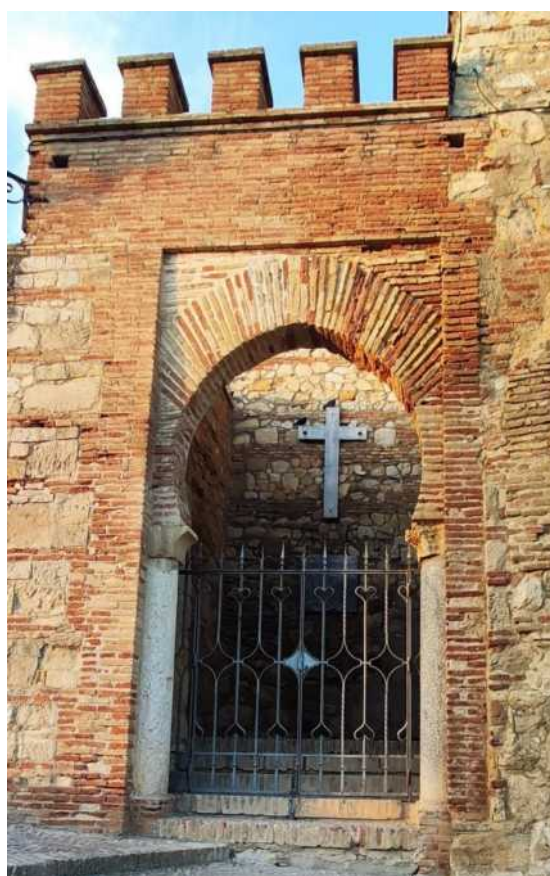
Estado en el que se encuentra actualmente la "Puerta del Arco" (Fuente: Imagen tomada por Jesús Bascón Mateos)

La primera de las intervenciones de las que se tiene constancia fue la desarrollada en el año 1948 en la zona sureste del recinto. Debido al derrumbe de un muro se modificó y reparó la Puerta del Arco, reconstruyendo el lienzo sur de la muralla contiguo al torreón e incorporándole, más tarde, una construcción almenada al estilo del regionalismo historicista propio de la primera mitad del s. XX. (Figura 7)

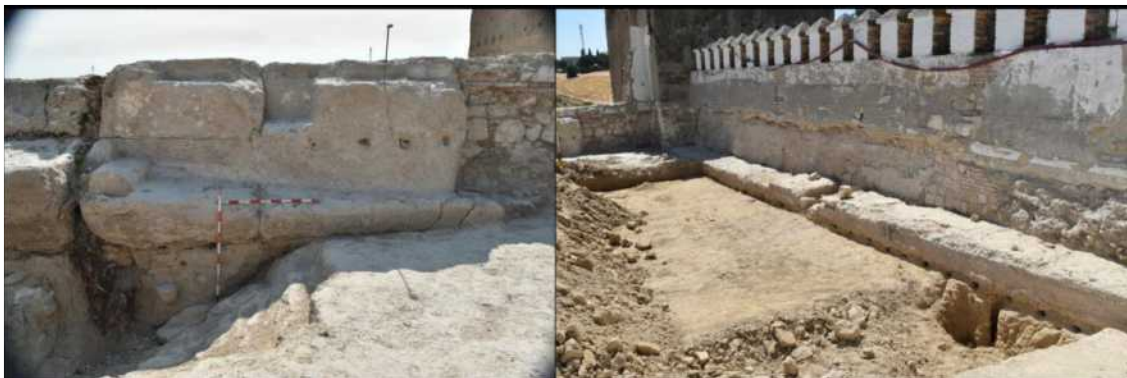
Lienzos de muralla Este (izquierda) y Sur del castillo, contruidos sobre la superficie de ampliación del cerro. El grosor de ambos lienzos se encuentra devastado debido a las reformas ocasionadas por la construcción de la vivienda intramuros del siglo XVI (Fuente: Bascón y López García 2019).

Además, se pudo comprobar cómo sobre este relleno antrópico, cerrando el recinto fortificado por sus extremos sur y este, se construyen los parapetos o parte superior de las murallas de tapial que partirían de la torre situada en el ángulo sureste del conjunto.

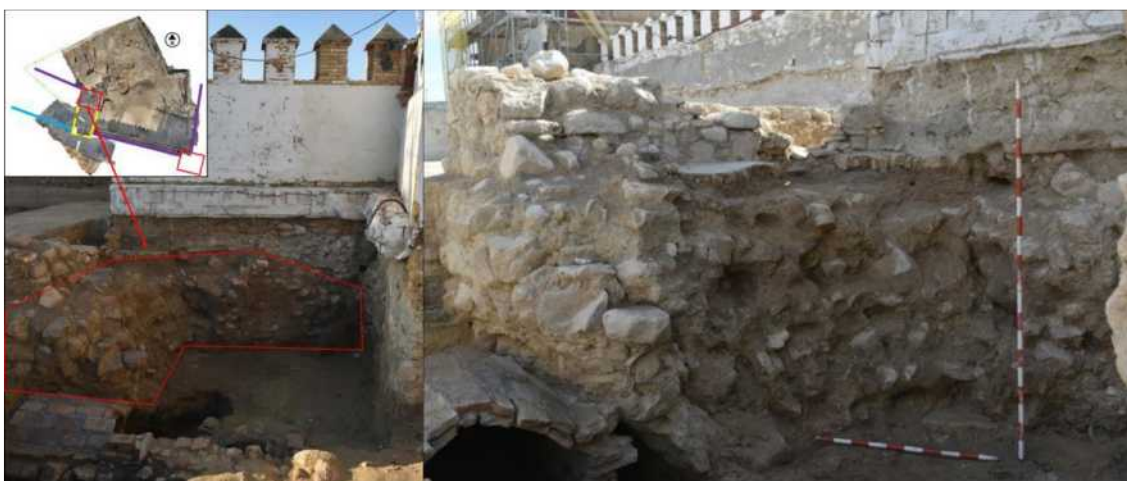
Restos muy arrasados de una posible torre situada al interior de la puerta de acceso a la fortaleza. A la derecha imagen en detalle del muro Oeste de dicha estructura (Fuente: Elaboración propia a partir de documentación contenida en Bascón y López García 2019).

En la parte interna de la llamada «Puerta del Arco» y asociada también al periodo medieval localizamos una estructura muy alterada y arrasada por construcciones posteriores que podría interpretarse como una torre o bastión que formó parte del aparato defensivo del acceso principal al castillo.

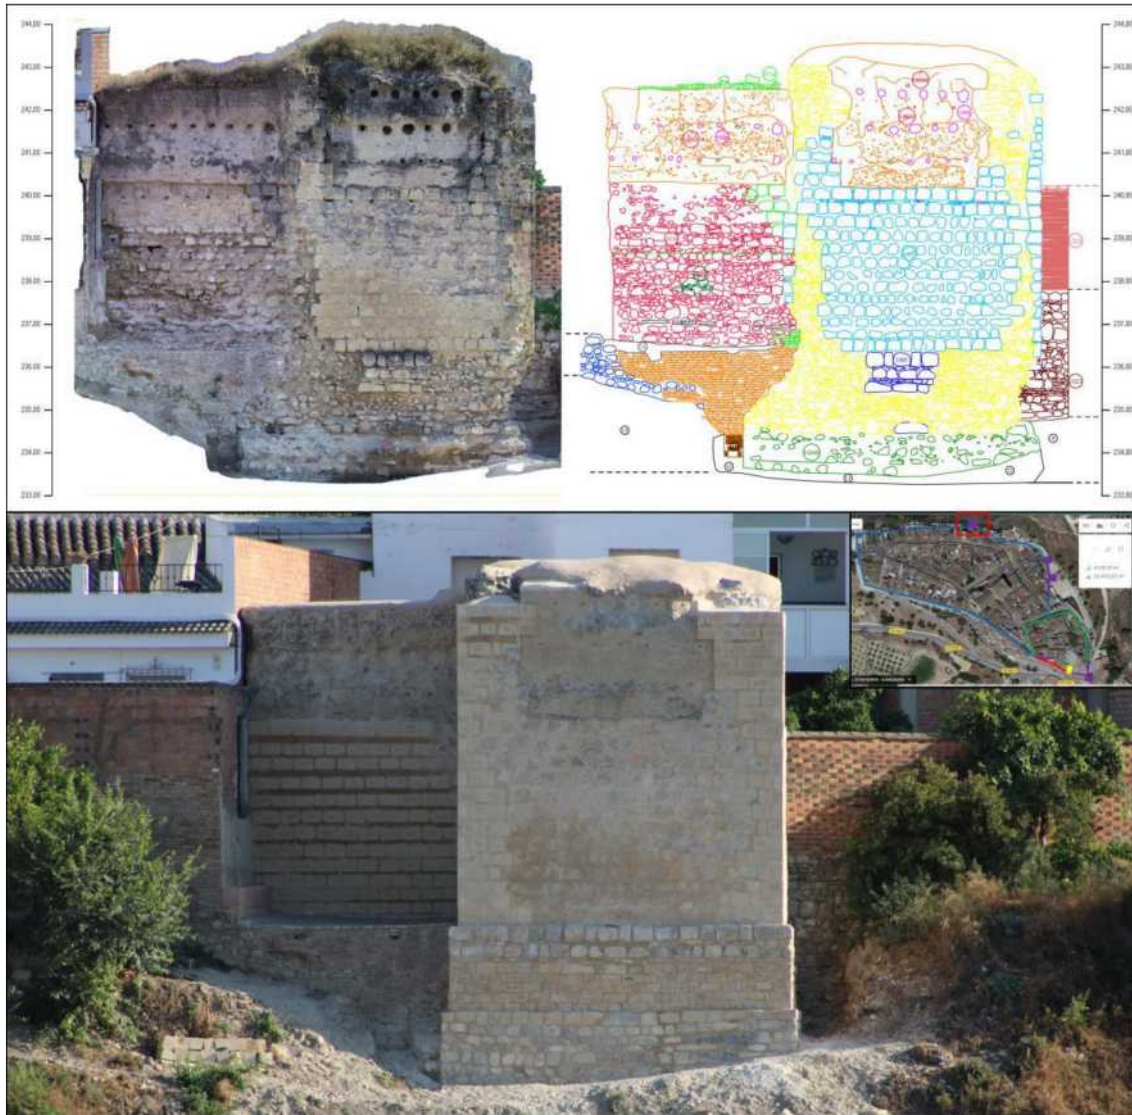
Estado de la torre Norte y lienzo de muralla previo inicio de los trabajos de restauración (arriba izquierda). Dibujo paramental de dichas construcciones (arriba derecha). Imagen de la estructura defensiva tras la restauración (abajo) (Fuente: Elaboración propia a partir de documentación contenida en (López García y Bascón 2019).

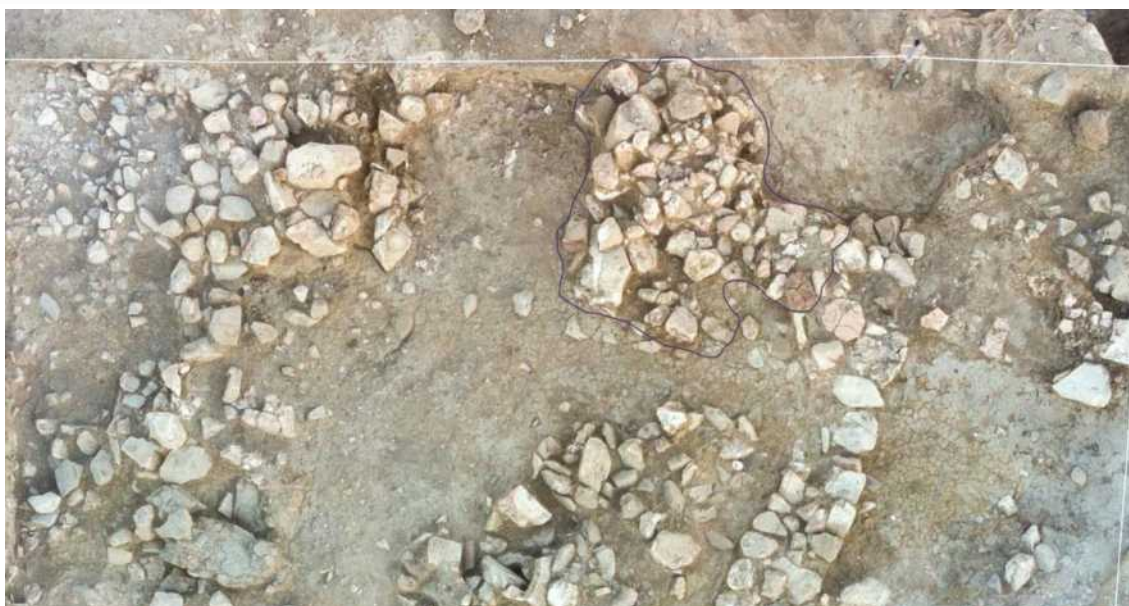
Imágenes:

Descripción de la U.E.: Espacio II. Unidad estratigráfica de origen antrópico compuesta por nódulos calcáreos de mediano y gran tamaño, algunos de ellos de nódulo rectangular.

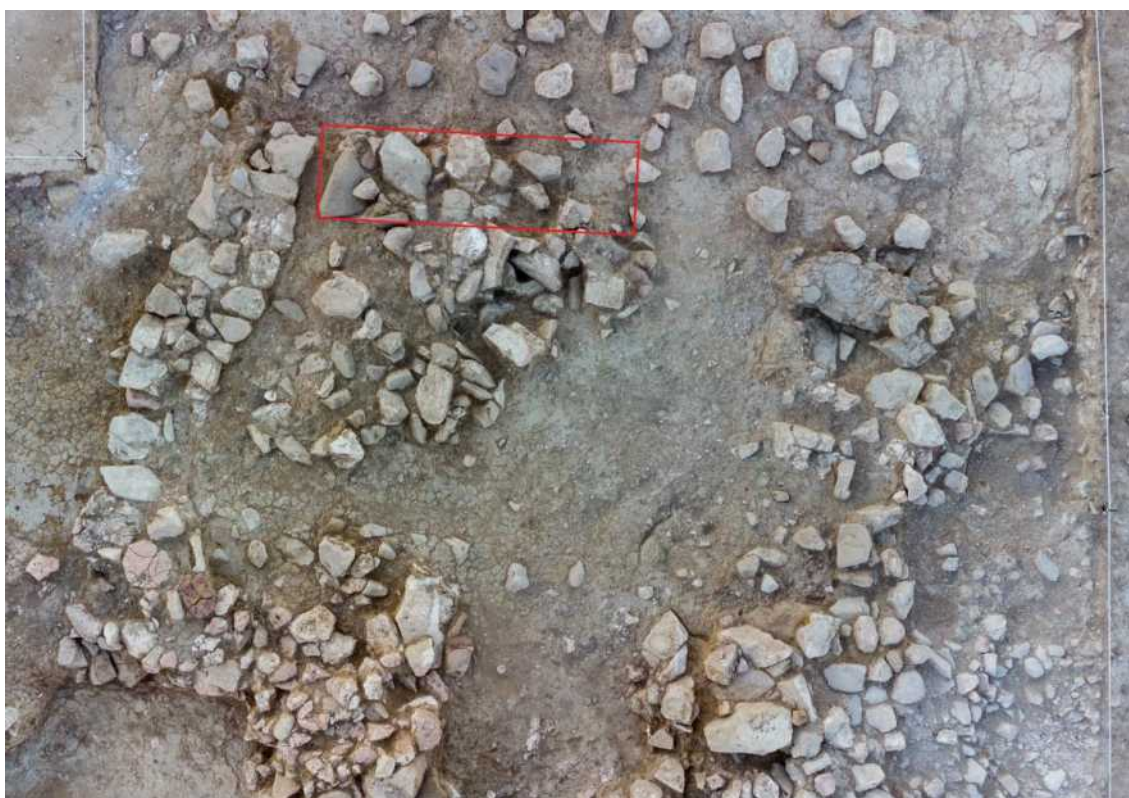
U.E 1006 B

Descripción de la U.E.: Espacio I y II. Interficie vertical negativa. En planta adquiere forma rectangular, parece que presenta las paredes y el fondo recto.

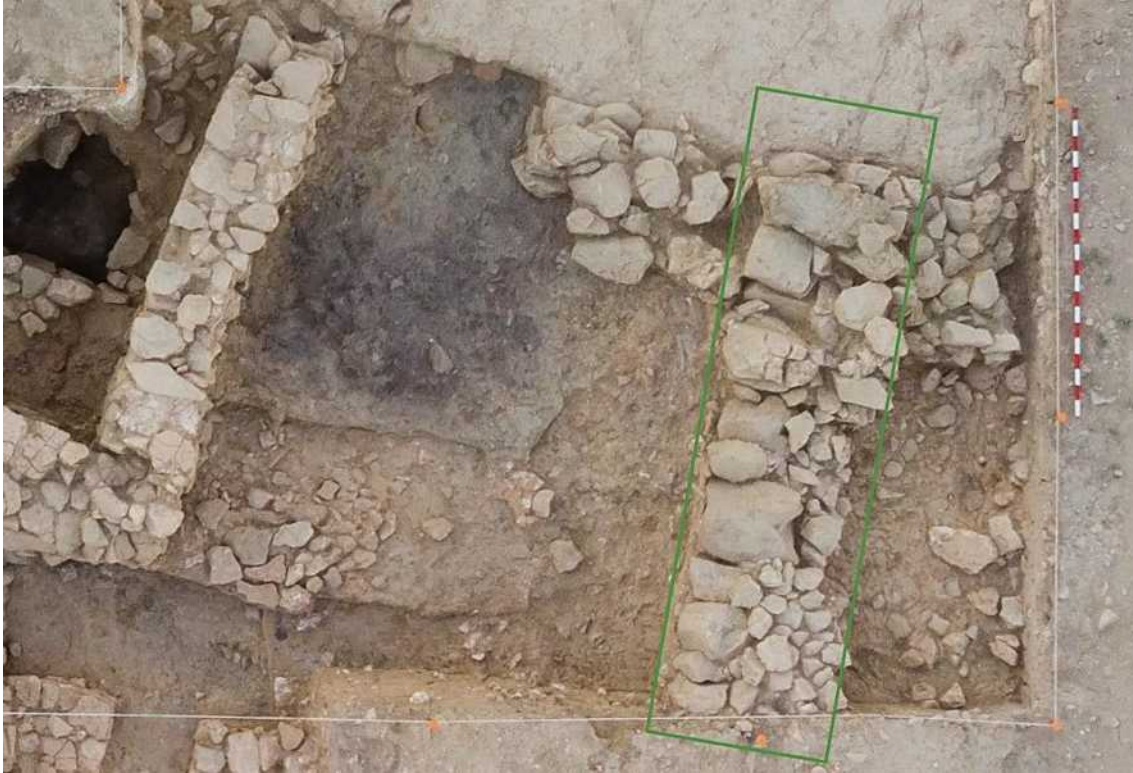
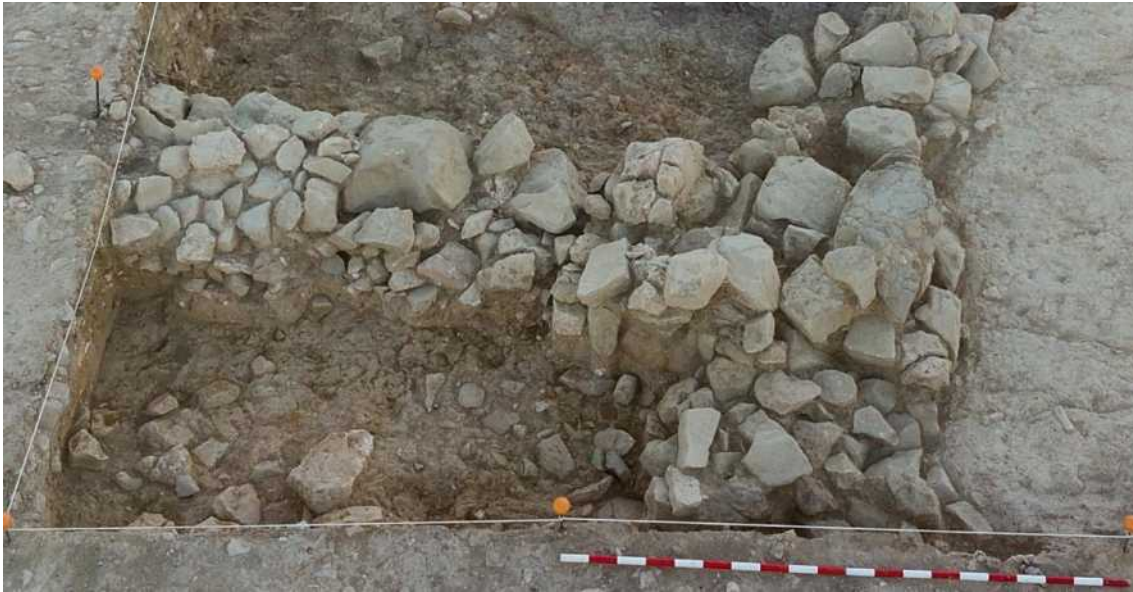
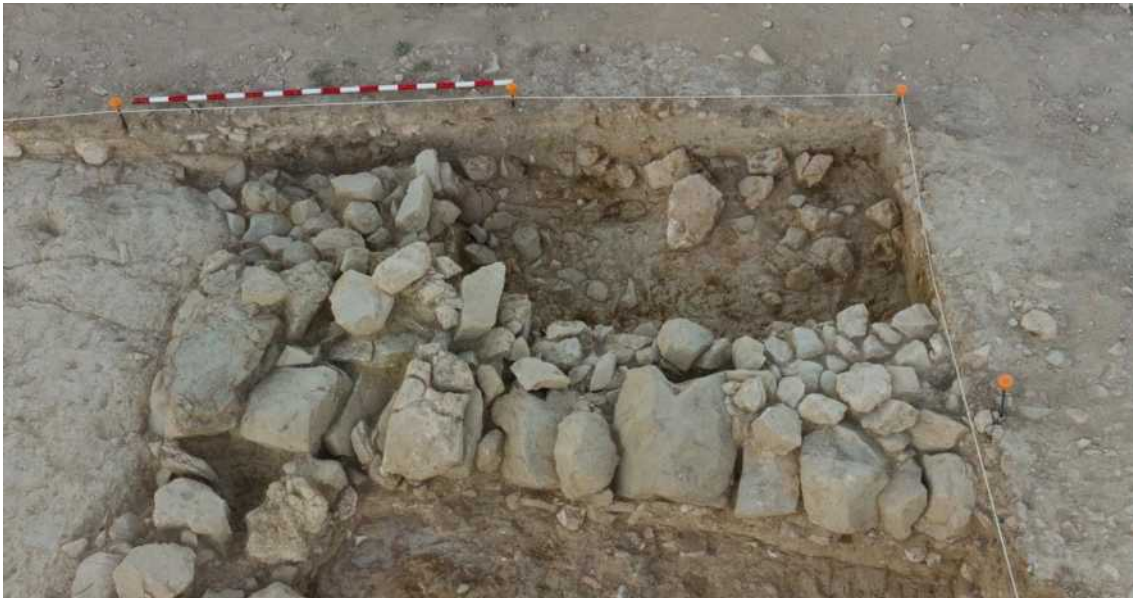
Imágenes:

Descripción de la U.E.: Espacio II. Unidad estratigráfica de origen antrópico compuesta por una acumulación de piedras de naturaleza calcárea, mezcladas con arcilla de coloración beige y alto grado de compactación. Inicialmente, al comenzar la intervención arqueológica, se pensó que esta unidad constituía una estructura que cerraba el Espacio II de este a oeste. Sin embargo, a medida que avanzaba la excavación, se pudo determinar que se trataba de una acumulación de piedras.

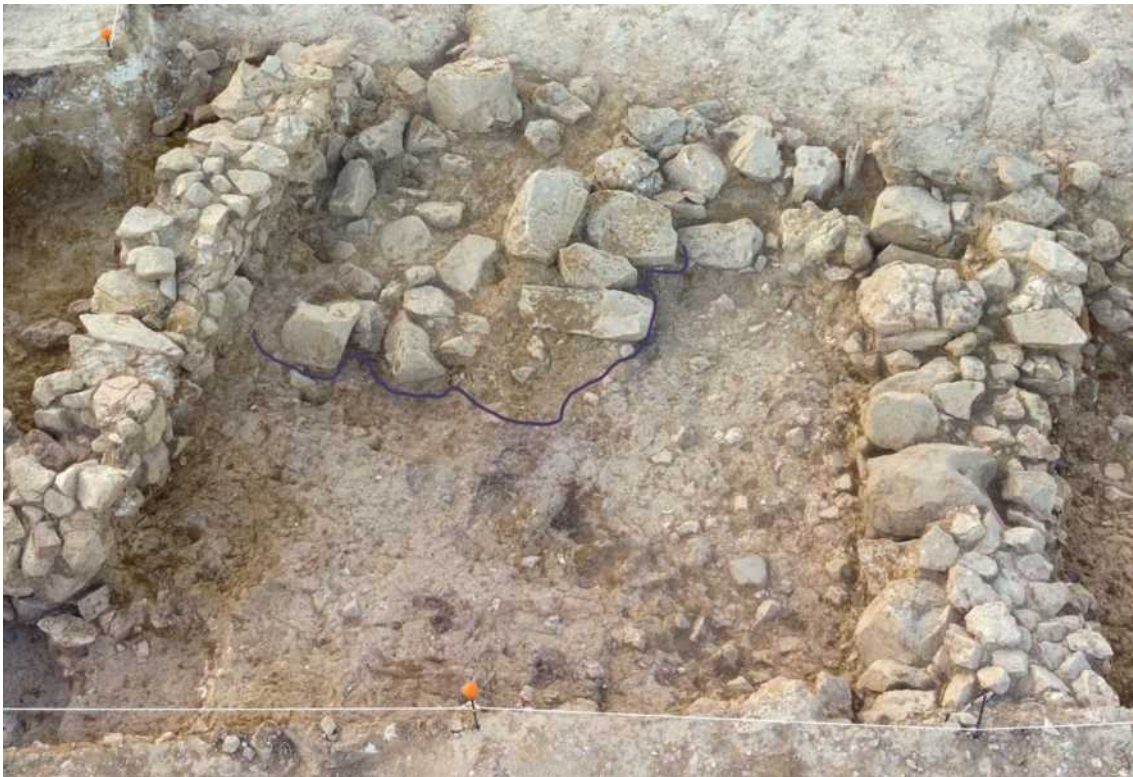
U.E 1015 B DERRUMBE

Descripción de la U.E.: Espacio II. Unidad documentada en la cara oeste de la U.E. 1006. Compuesta por dos bandas de tierra arcillosa, con coloración anaranjada y con un alto grado de compactación. Bandas a su vez separadas por otra banda de tierra arcillosa, con coloración beige y un alto grado de compactación. Estas tres bandas han sido consideradas durante la excavación como una sola unidad.

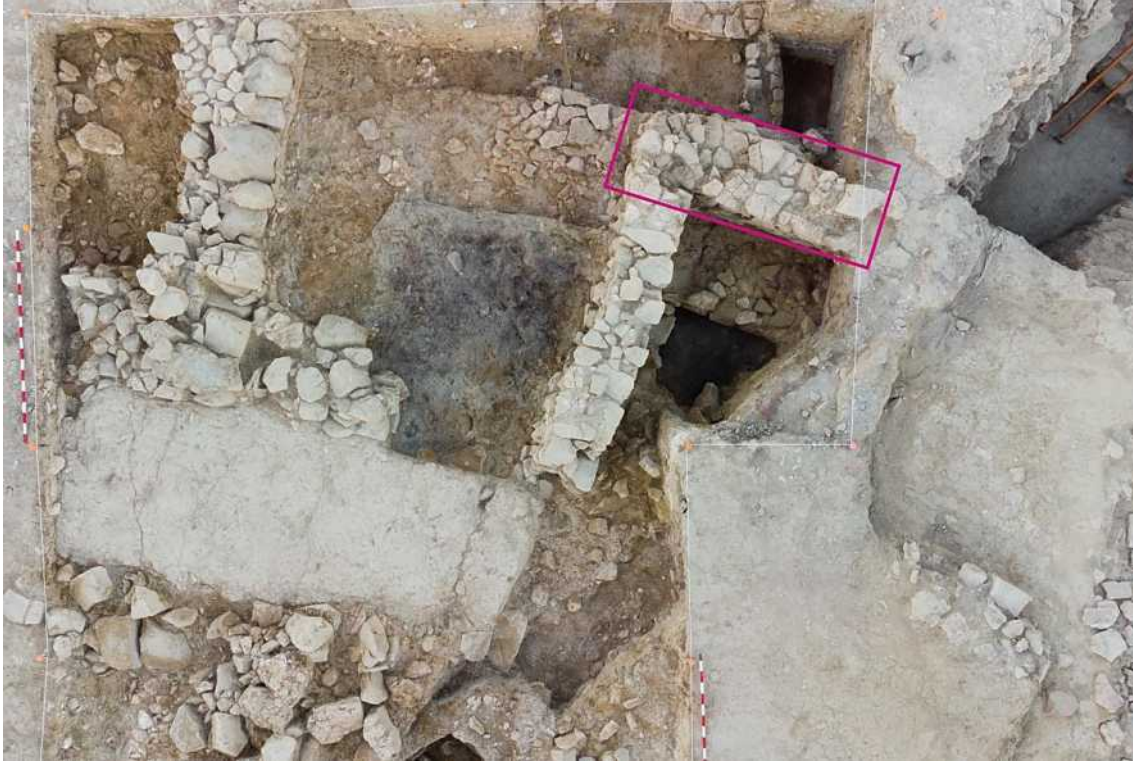
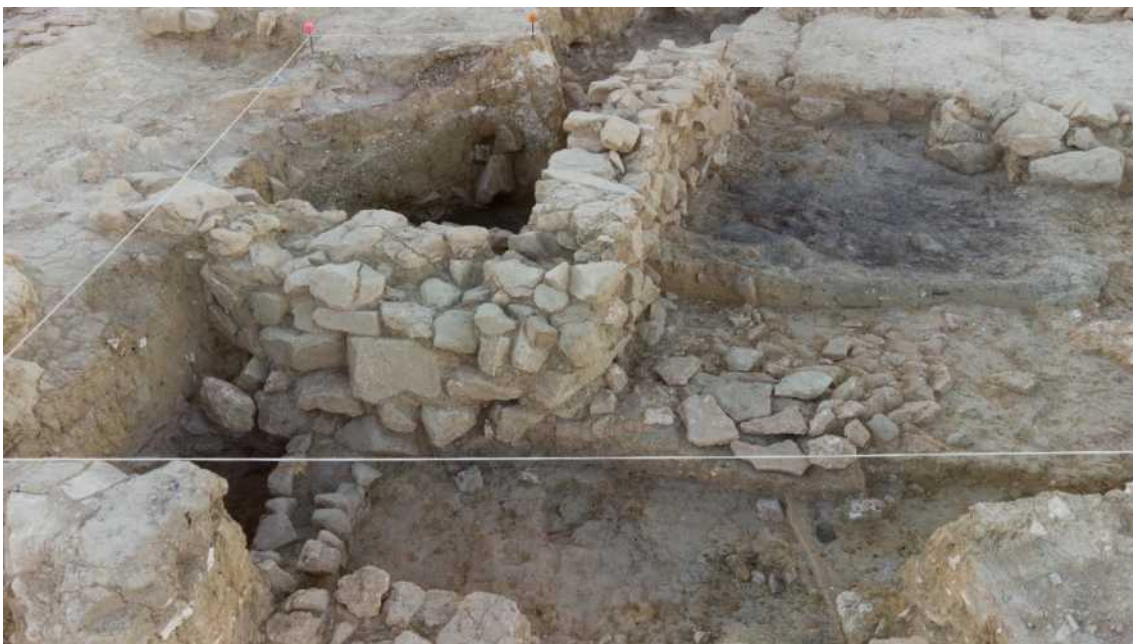
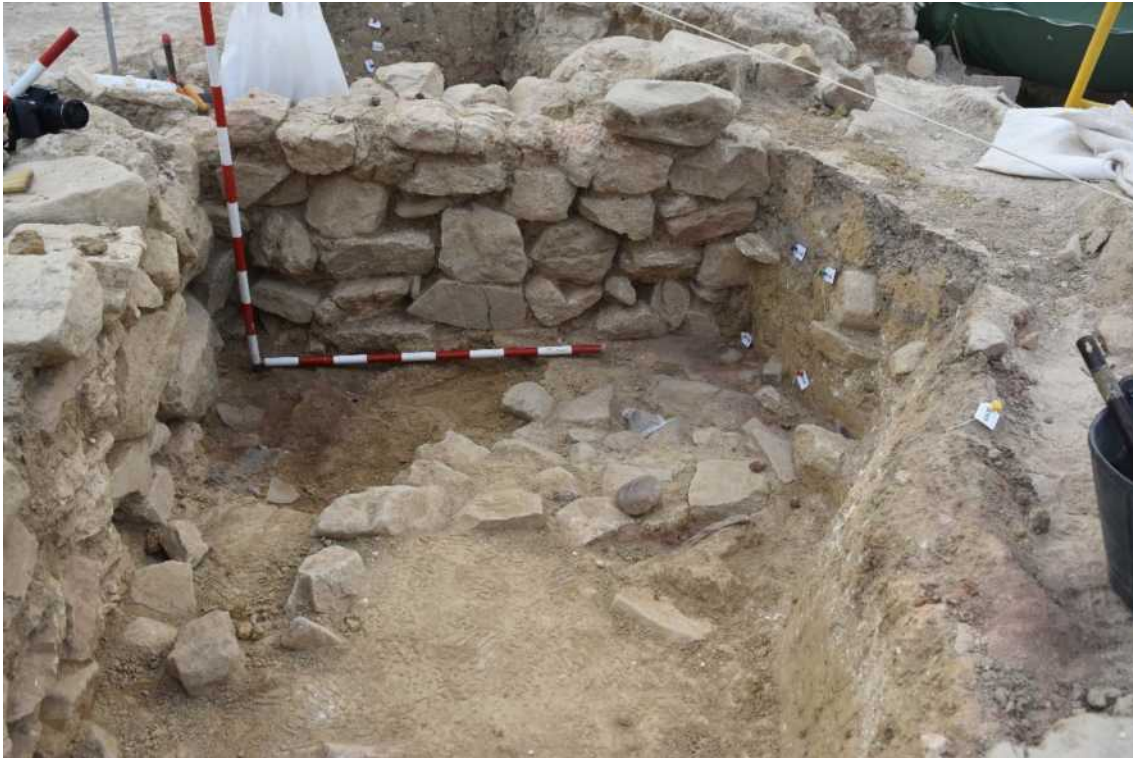
Imágenes:

Descripción de la U.E.: Unidad estructural construida mediante dos muros levantados con nódulos calizos de mediano tamaño, únicamente trabajados en su cara exterior. Delimitan un espacio interior que ha sido relleno con piedras calizas de pequeño tamaño y tierra.

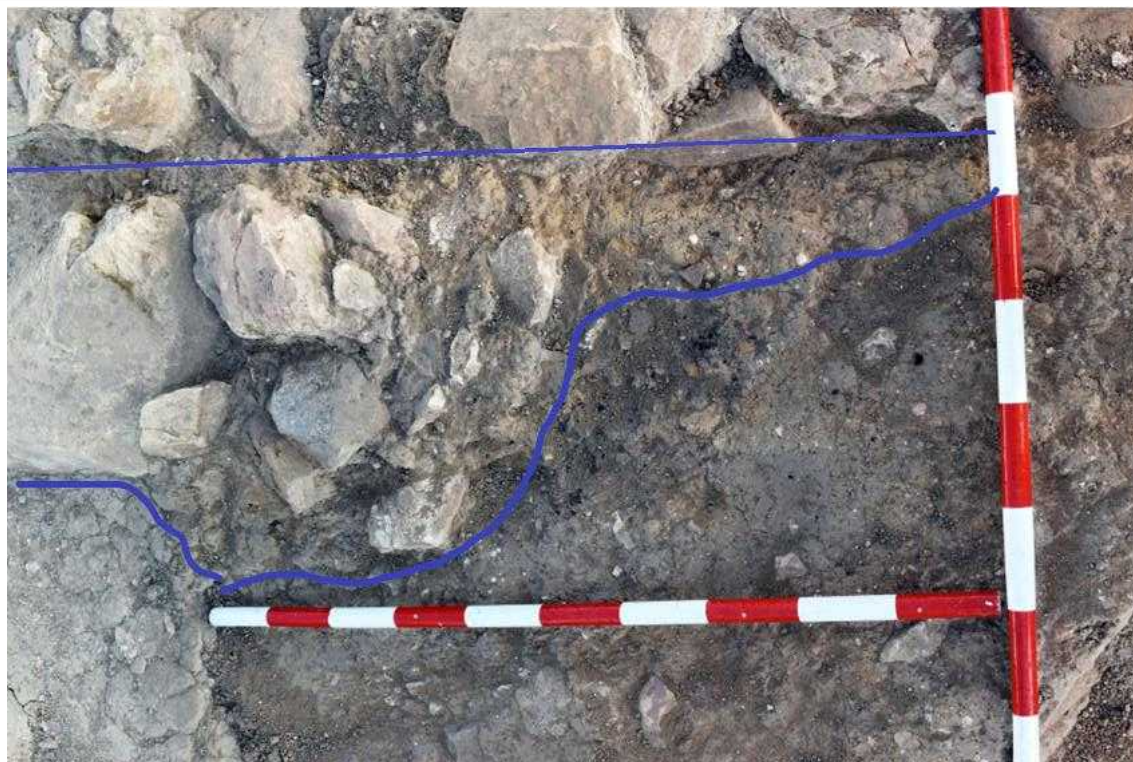
U.E 1020 ESTRATO

Descripción de la U.E.: Espacio III. Unidad estratigráfica de origen antrópico compuesta por nódulos calizos de mediano y pequeño tamaño, mezclados con tierra de naturaleza arcillosa, de coloración beige con ciertos puntos grisáceos y rojizos. Asimismo, presenta un grado de compactación medio.

Interpretación: Derrumbe asociado a U.E. 1018.

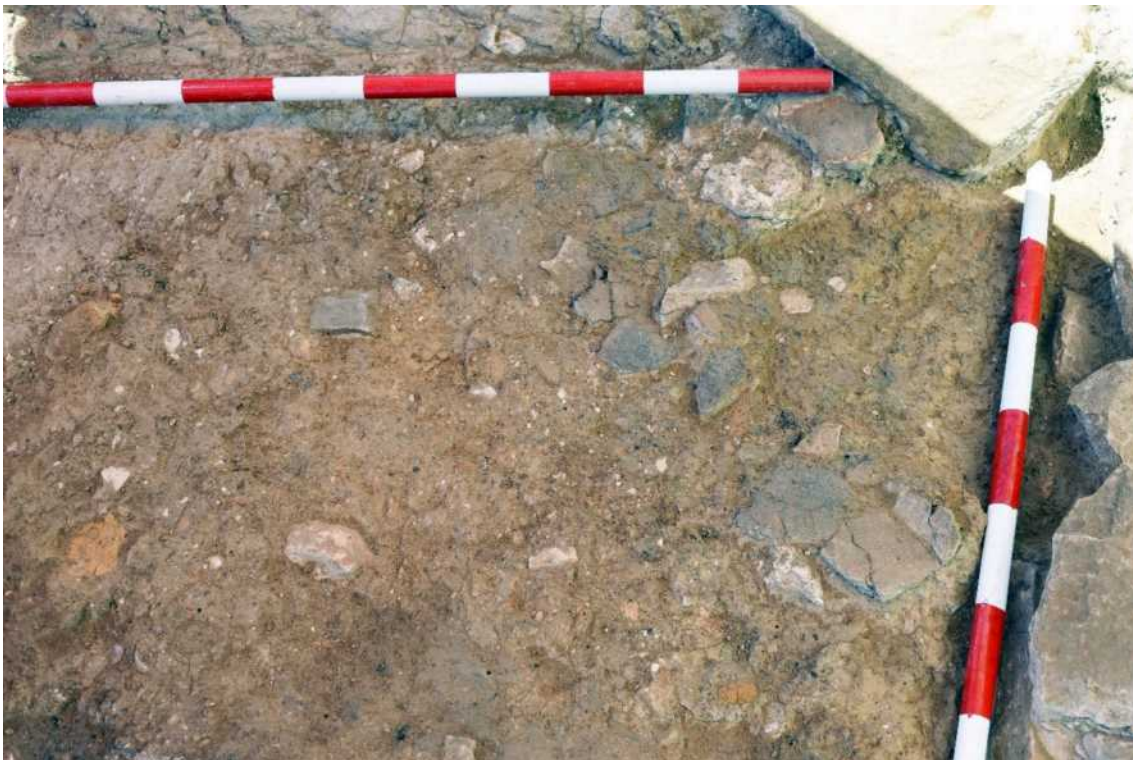
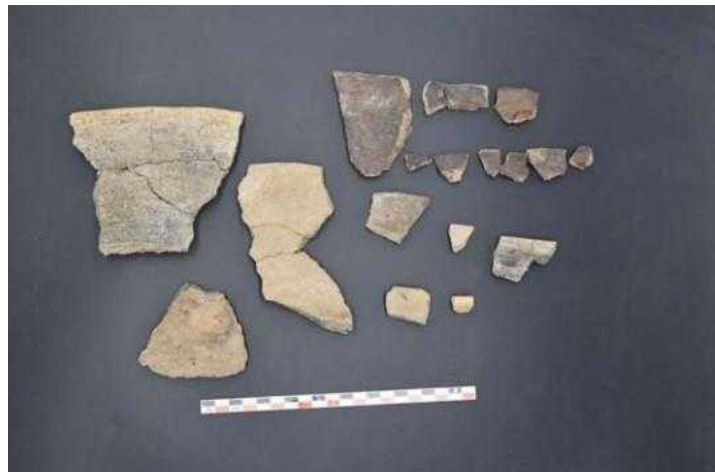
U.E 1021 ESTRATO

Descripción de la U.E.: Espacio III. Unidad estratigráfica de origen antrópico compuesta por tierra de naturaleza arcillosa, de coloración anaranjada con algunos sectores donde predomina la tonalidad rojiza.

Componentes asociados: Entre los materiales inorgánicos destaca la cerámica elaborada a mano con acabado grosero, alisado y bruñido. De entre los mismos se ha podido identificar una cazuela de carena alta, un vaso con gollete exvasado y un fragmento de galbo con mamelón.

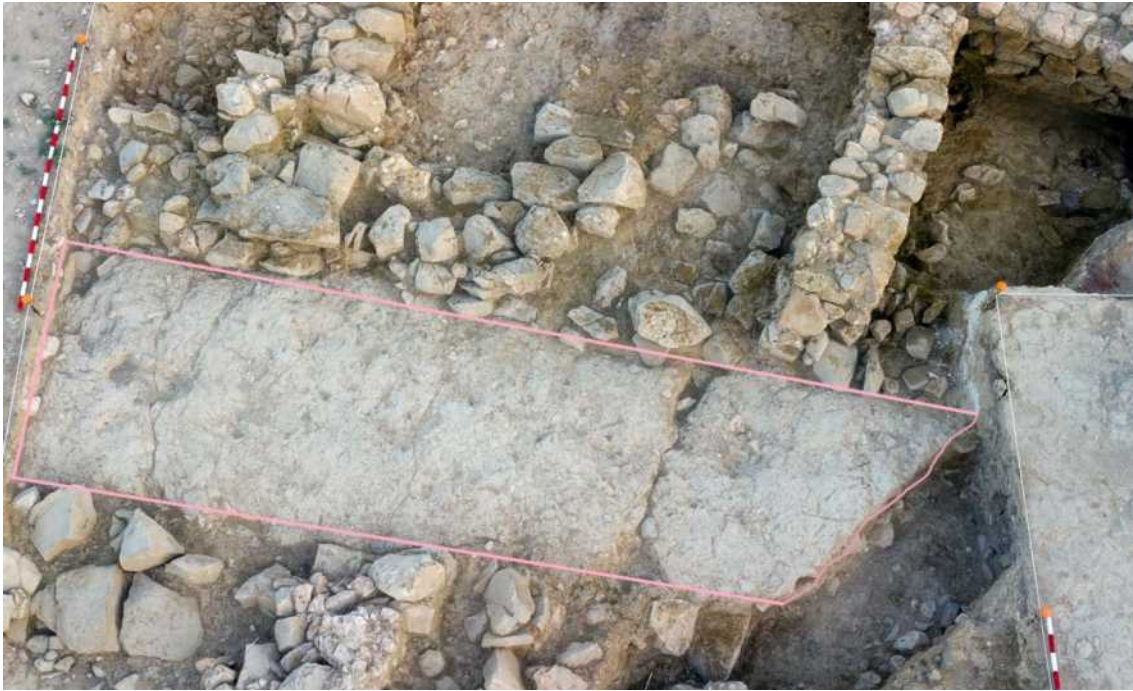
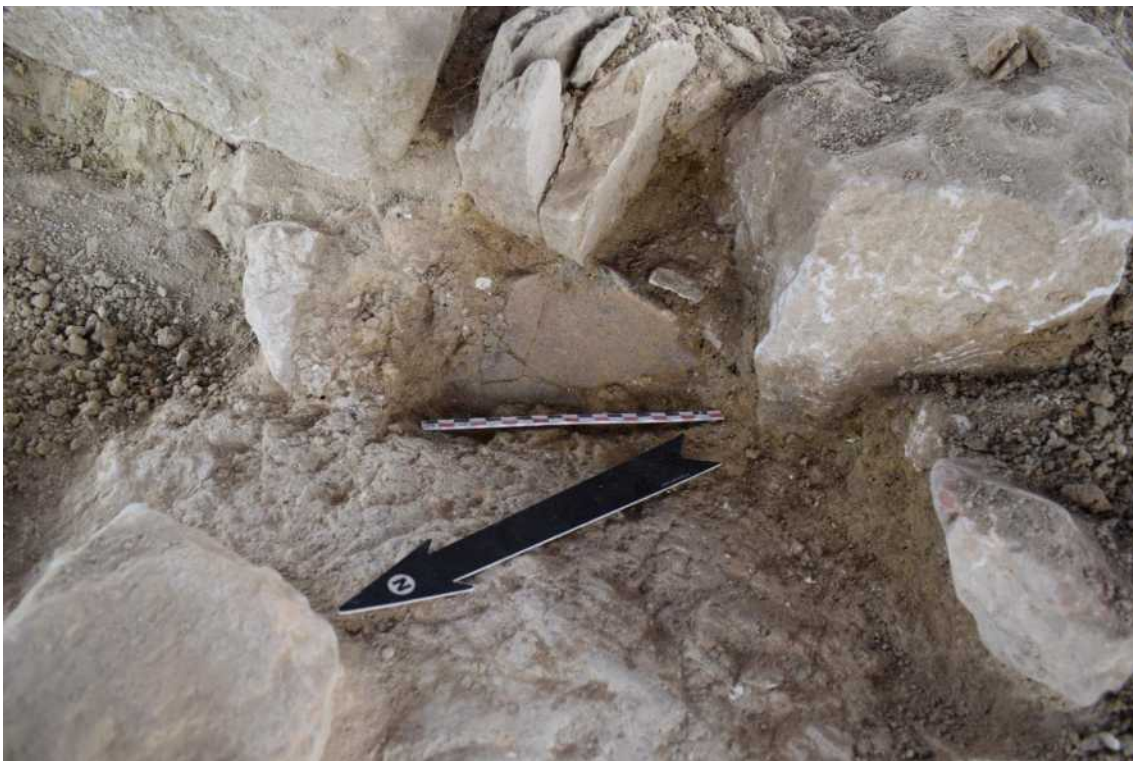
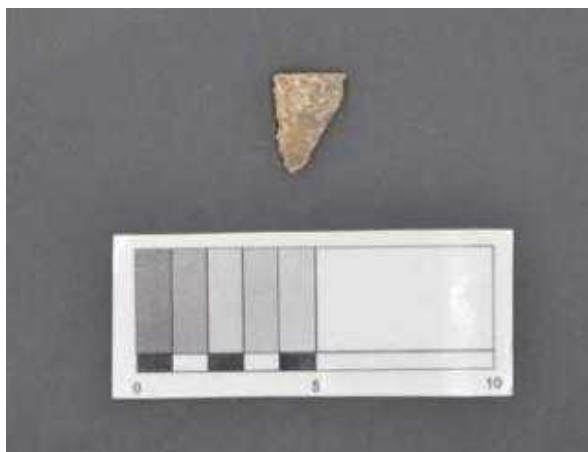
U.E 1026 ESTRUCTURA

Descripción de la U.E.: Presenta un esquema constructivo repetitivo. Sobre un plano se colocaron, separados entre sí y en fila, nódulos calizos de forma irregular y de mediano tamaño. Se encuentran cubiertos por una argamasa compuesta por arcilla mezclada con cal, de coloración beige de tonalidad clara y con un grado de compactación alto. Se han documentado tres niveles superpuestos que se diferenciaron con las U.E 1024 (primer nivel), U.E. 1036 (tercer nivel) y la U.E: 1036 B.

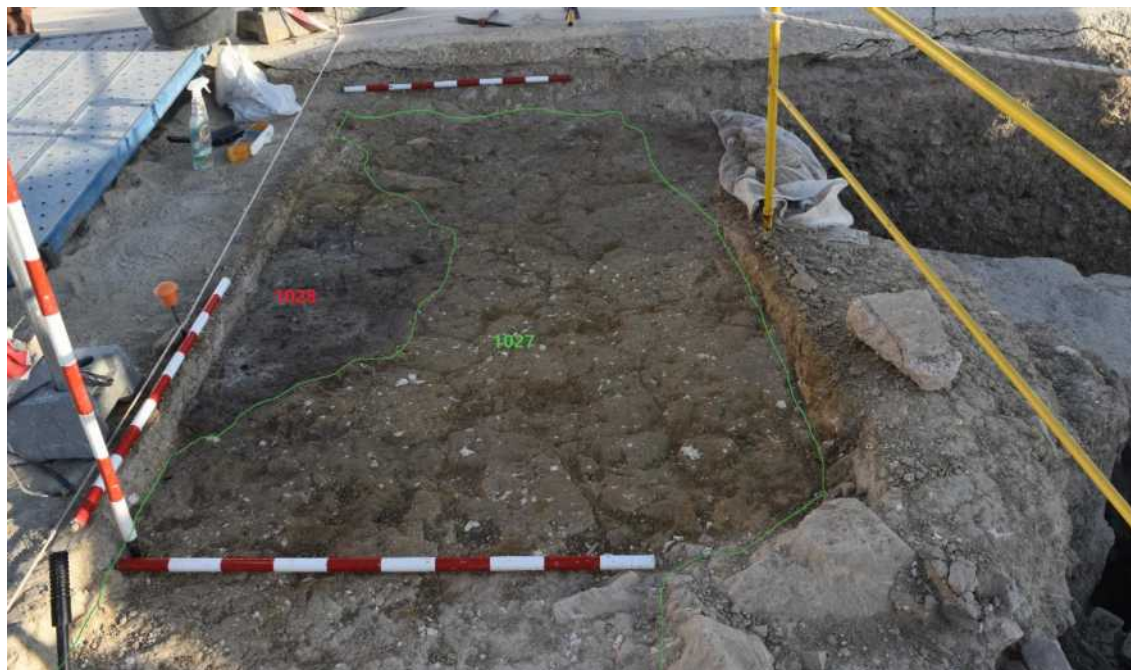
U.E. 1027 ESTRATO.

Descripción de la U.E.: Unidad estratigráfica de origen antrópico compuesta por tierra de naturaleza arcillosa, de coloración beige con una tonalidad media y un grado de compactación alto. Mezclada con nódulos de cal descompuesta, algunos presentan un tamaño considerable.

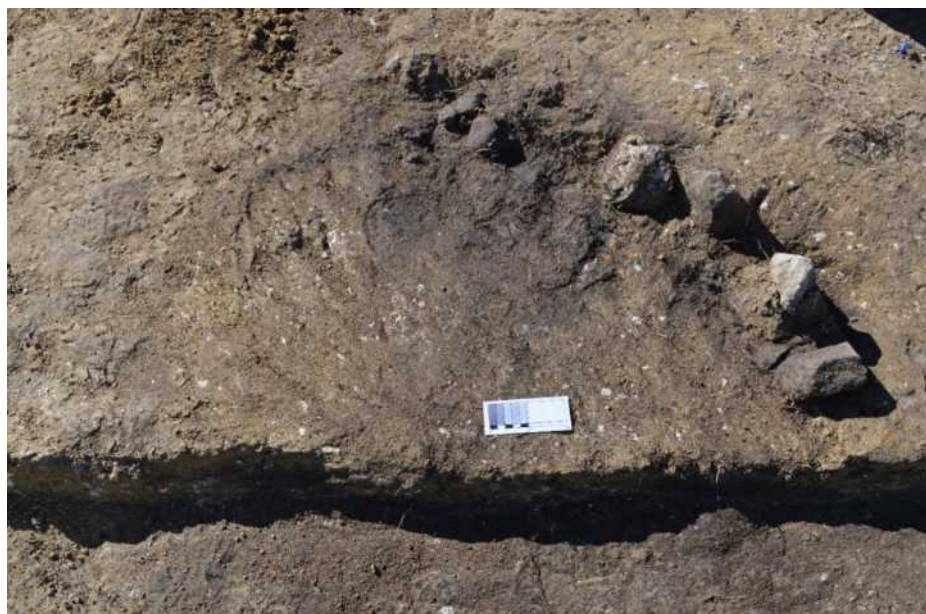
Descripción de la U.E.: Interficie vertical negativa de planta ovalada, paredes cóncavas y con fondo recto.

Interpretación: Anillo de piedras que delimitan un espacio ovalado dedicado a la combustión de madera.

Durante esta fase se corroboró que era una estructura de combustión en cubeta, de planta ovalada y delimitada por un anillo de piedras. De su interior se recuperaron piedras, además de una cantidad considerable de fragmentos de cerámica con marcas de combustión.

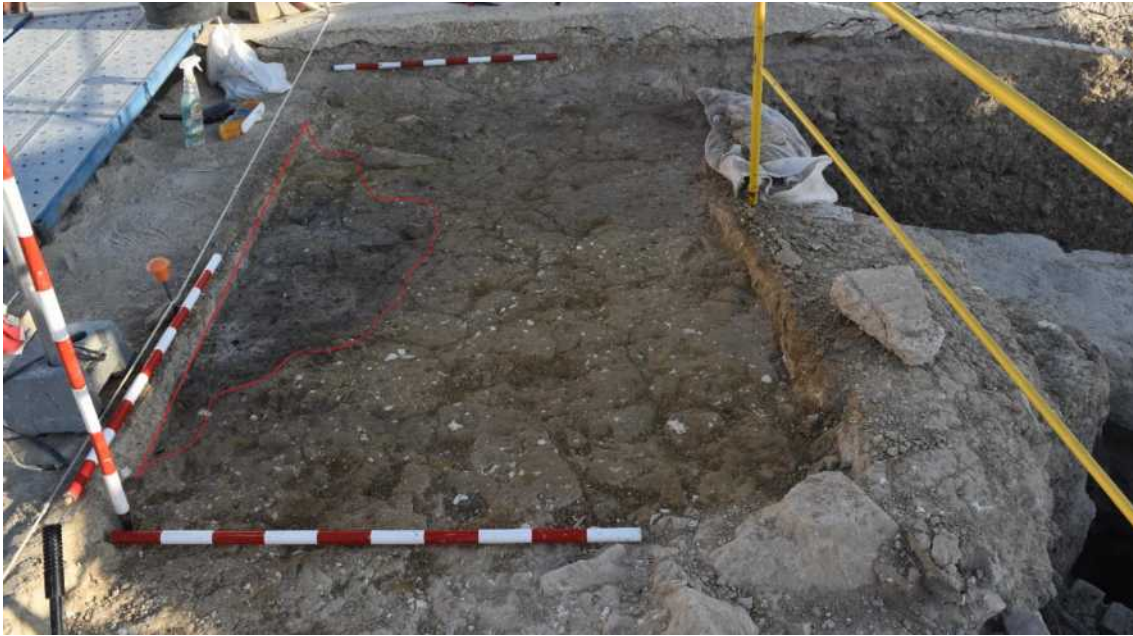
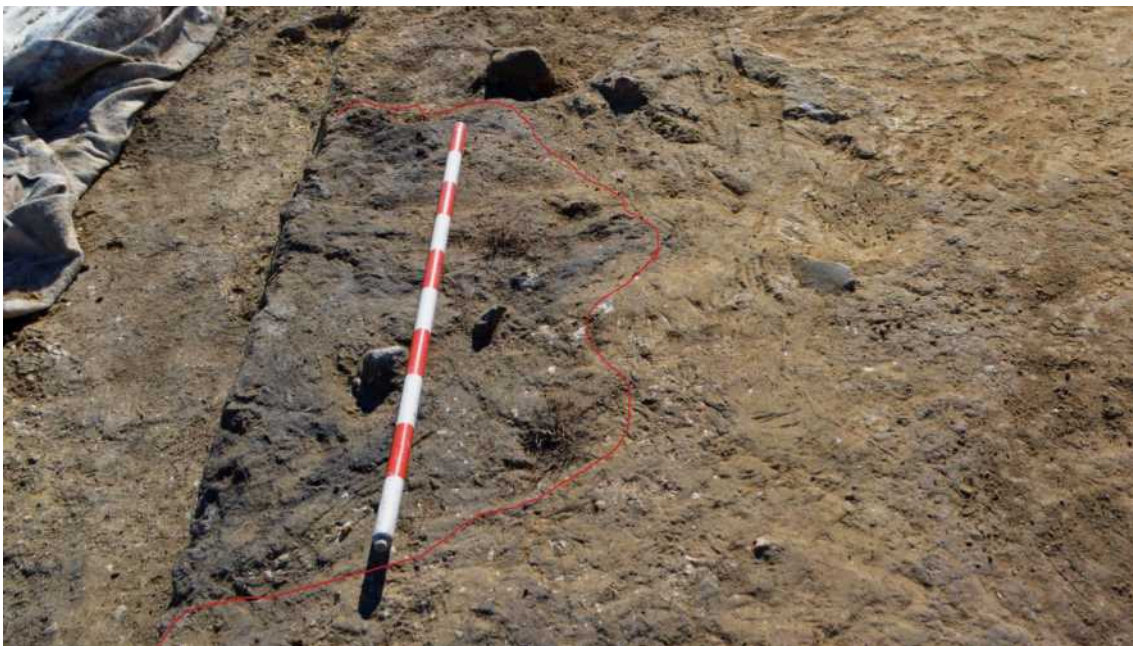
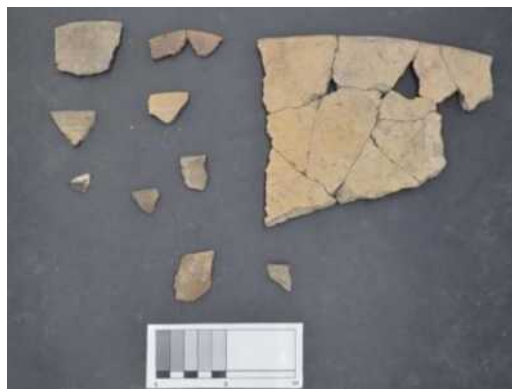
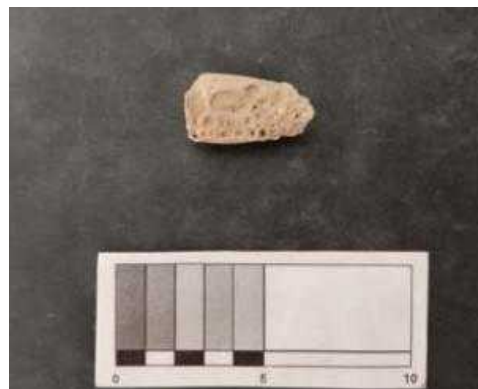
U.E. 1028 ESTRATO

Descripción de la U.E.: Unidad estratigráfica de origen antrópico compuesta por carbón y ceniza, producto de la combustión *in situ* de la madera.
