MEMORIA PRELIMINAR-FINAL DE RESULTADOS

ACTIVIDAD ARQUEOLÓGICA PUNTUAL

*“CERRO DEL CASTILLO DE SANTAELLA
(CÓRDOBA)”. EXPTE. 12201.*

Grupo de investigación P.A.I HUM-262

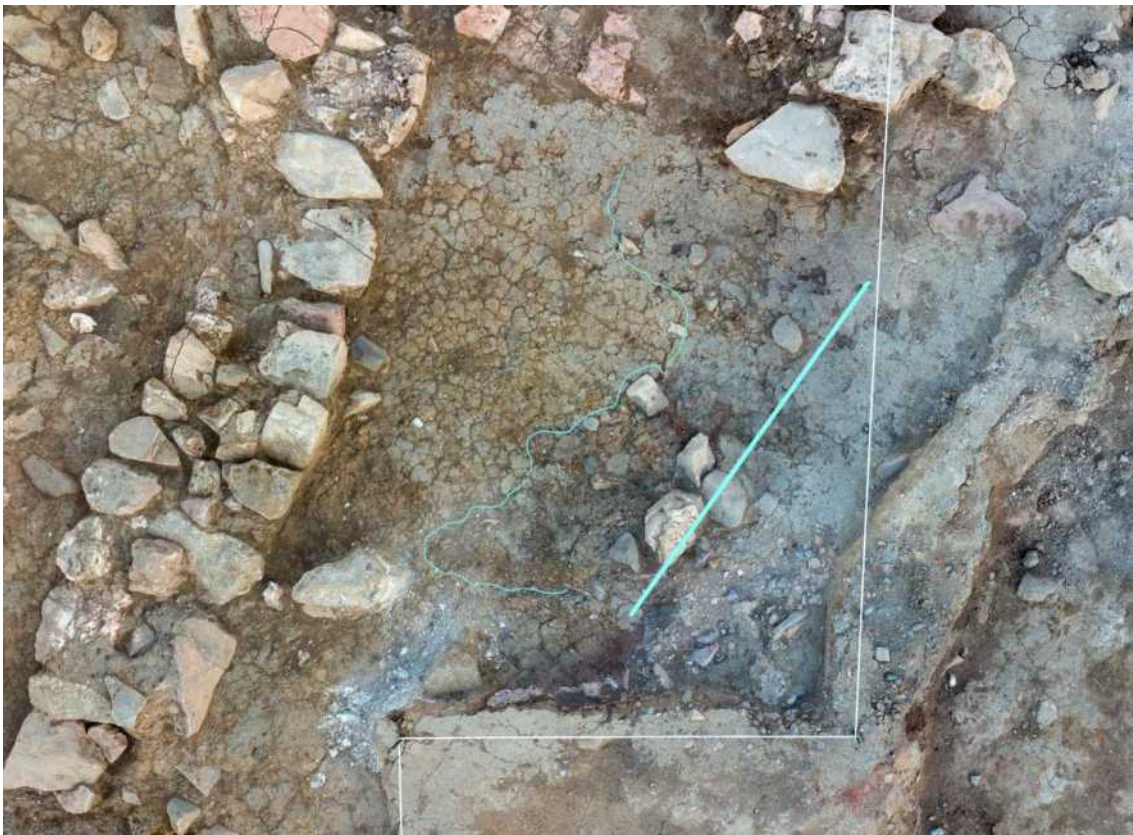
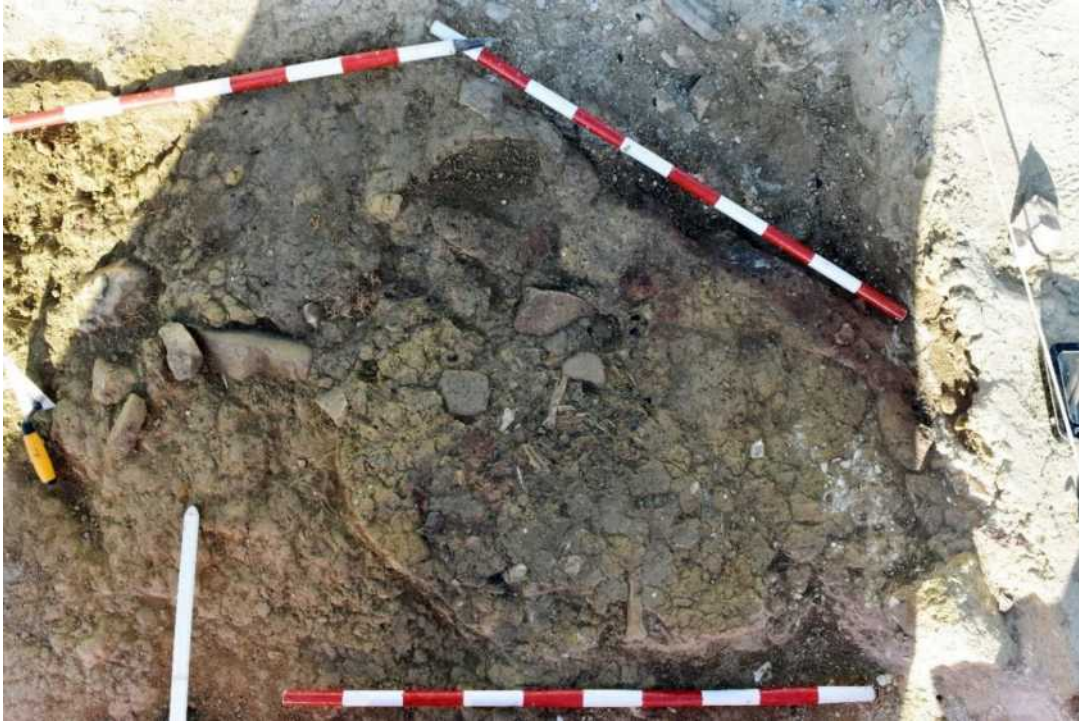
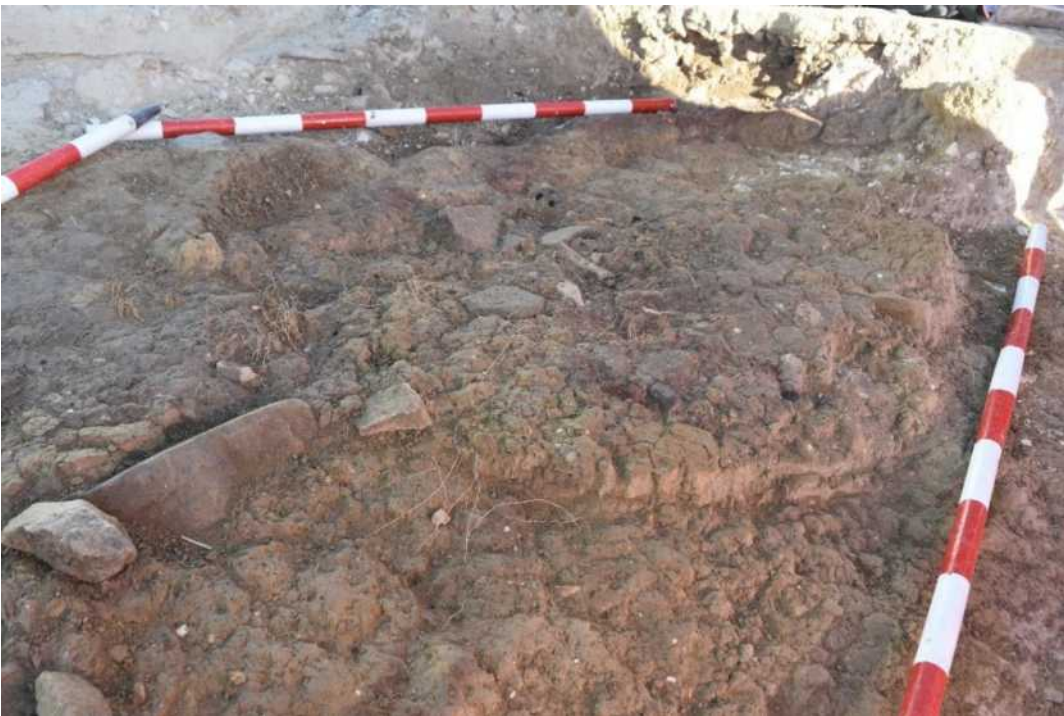
U.E 1029 ESTRATO

Descripción de la U.E.: Espacio IV. Estrato de origen antrópico compuesto por tierra de naturaleza arcillo-arenosa de coloración heterogénea, predominantemente grisácea con tonalidad media. En algunos puntos la tierra adquiere una coloración negruzca debido a la acumulación de carbones y granate, posiblemente como resultado de la exposición de la tierra al fuego.

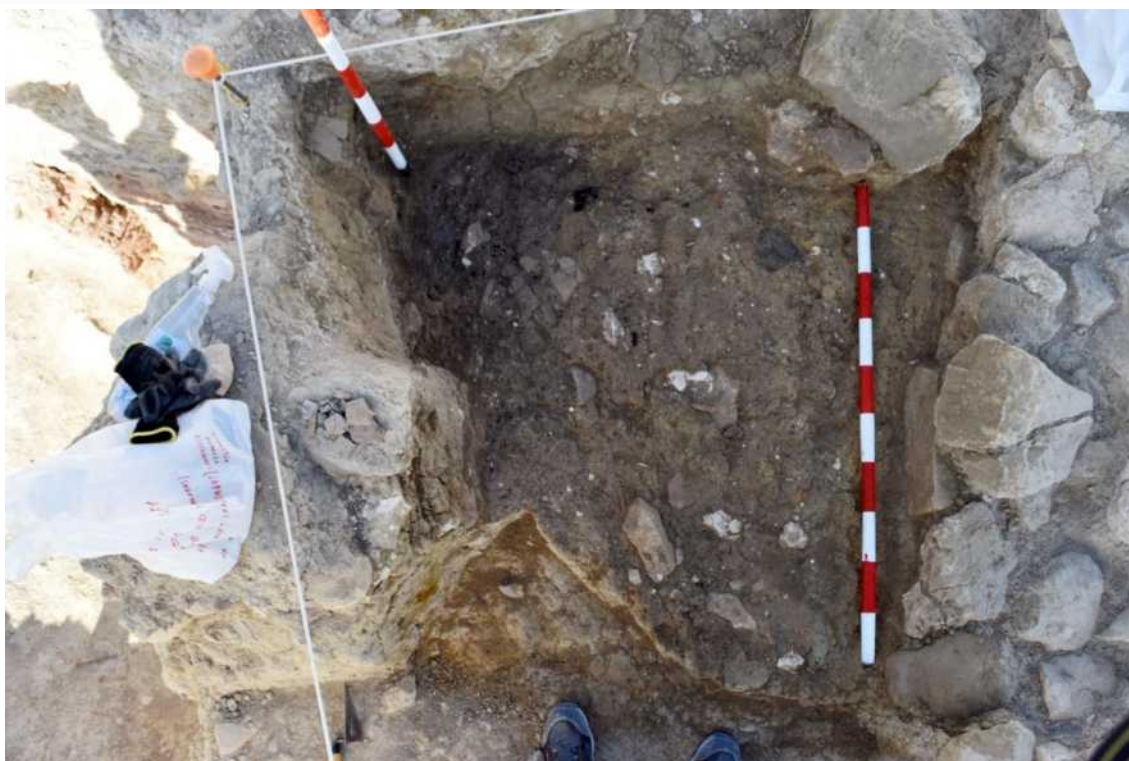
U.E 1030 ESTRATO

Descripción de la U.E.: Espacio III. Unidad estratigráfica de origen antrópico, tierra de naturaleza arcillo-arenosa con coloración grisácea debido a la presencia de carbones y cenizas. Asimismo, presenta un grado de compactación bajo.

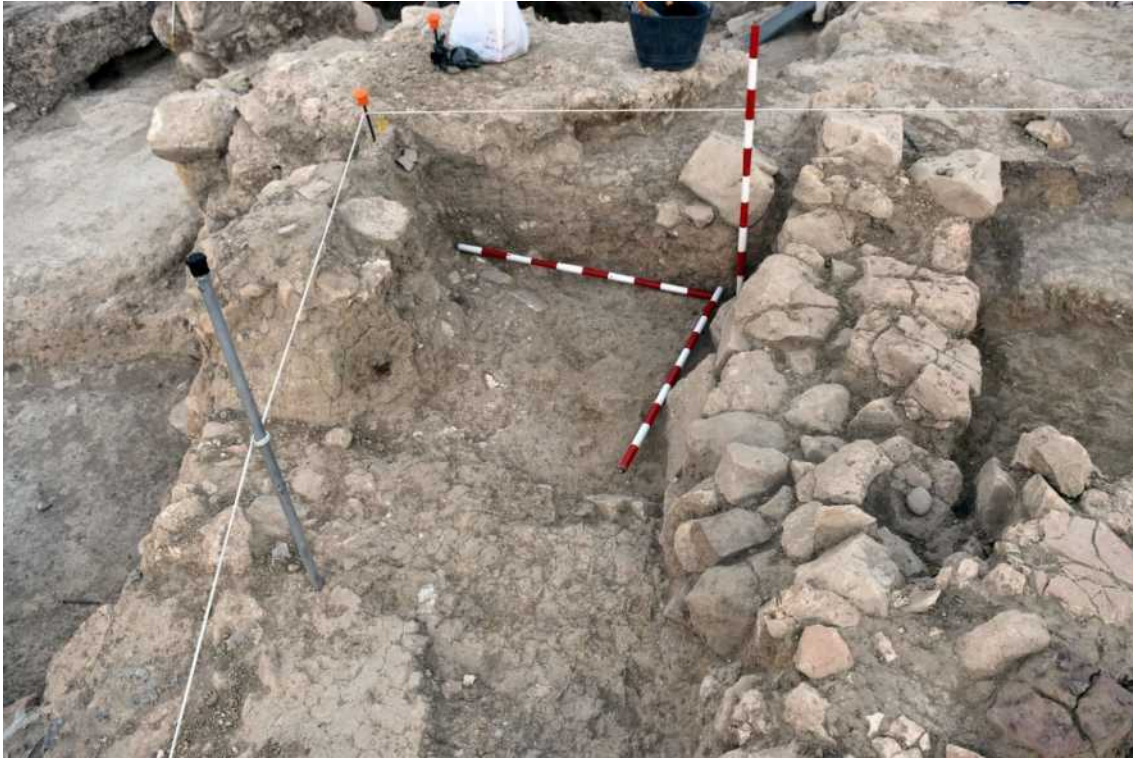
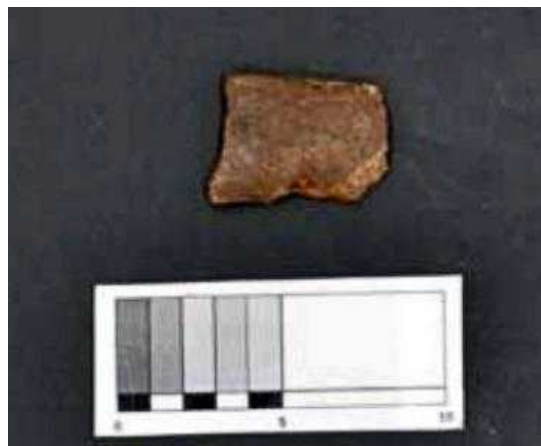
U.E. 1031 A ESTRATO

Descripción de la U.E.: Unidad estratigráfica de origen antrópico de naturaleza arcillosa, con coloración beige de tonalidad clara y un grado de compactación alto.

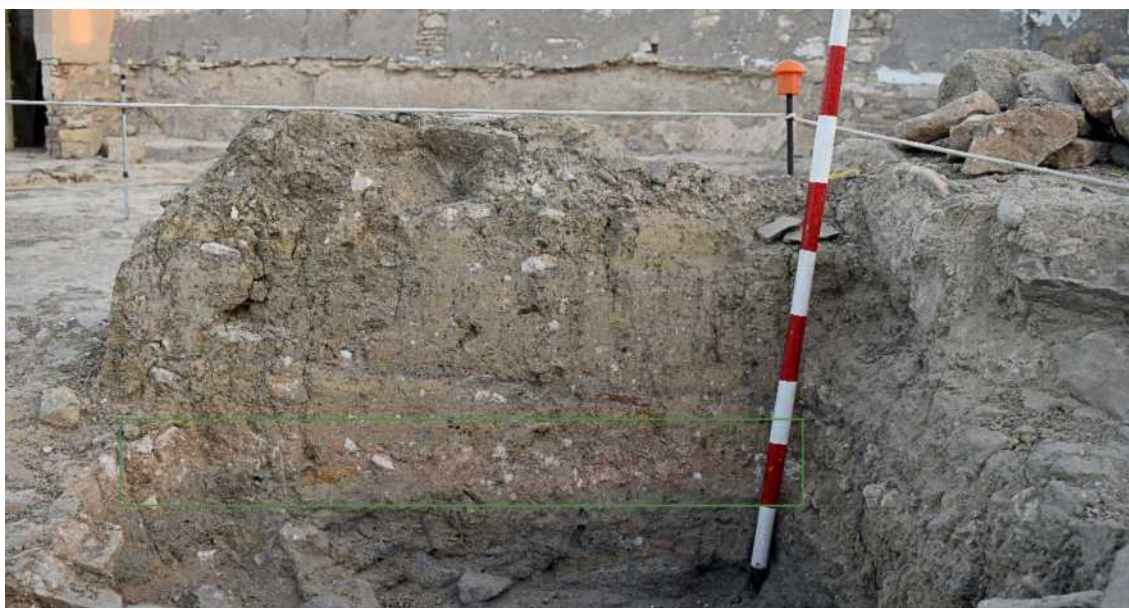
U.E 1031 B. ESTRATO

Descripción de la U.E.: Espacio III. Estrato de origen antrópico, de coloración anaranjada con tonalidad media y un grado de compactación alto.

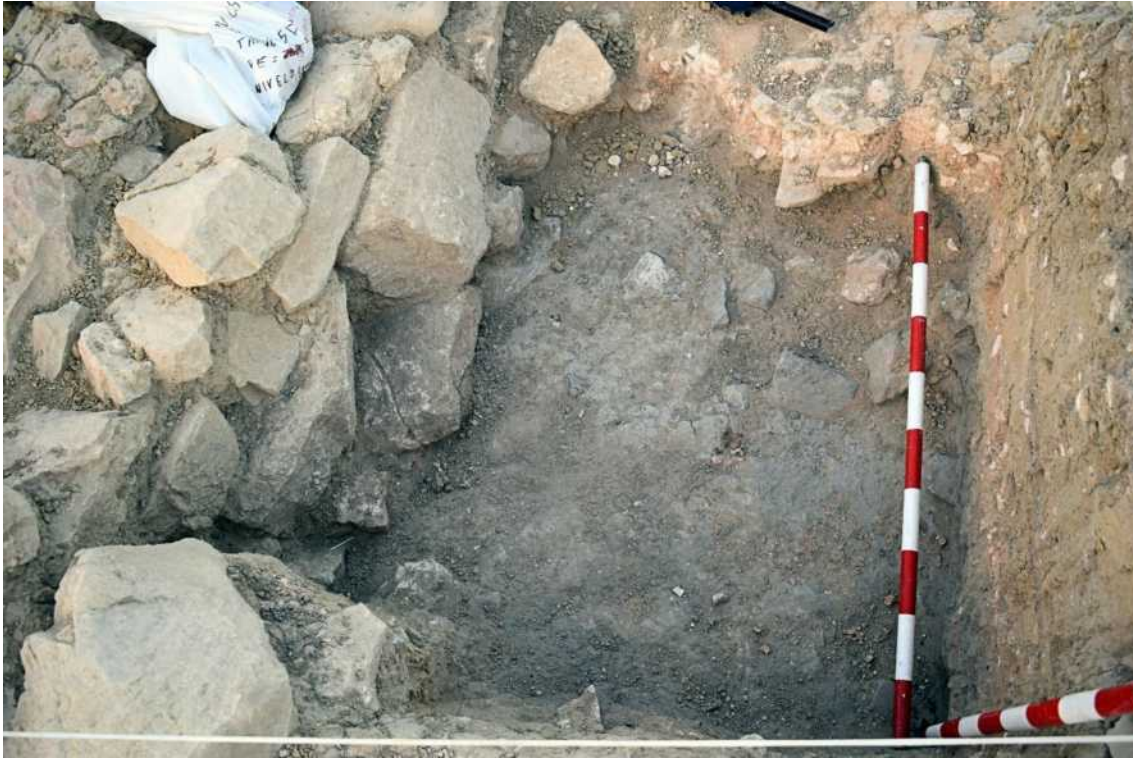
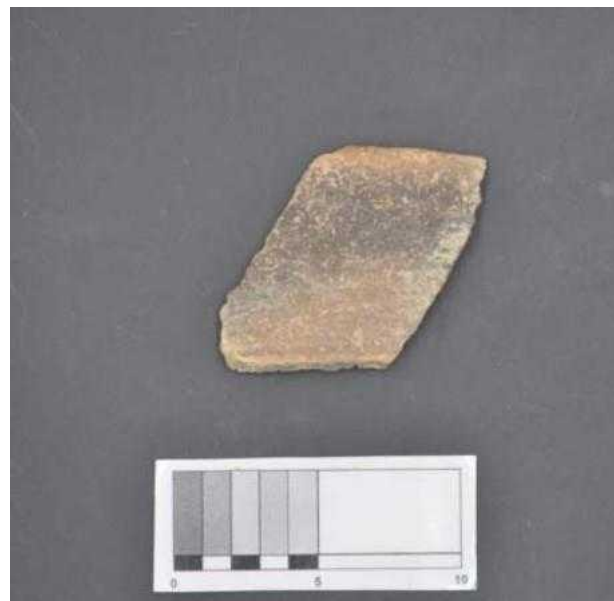
U.E. 1032

Descripción de la U.E.: Espacio III. Estrato de origen antrópico compuesto por tierra de naturaleza arcillosa, coloración grisácea de tonalidad oscura y un grado de compactación bajo.

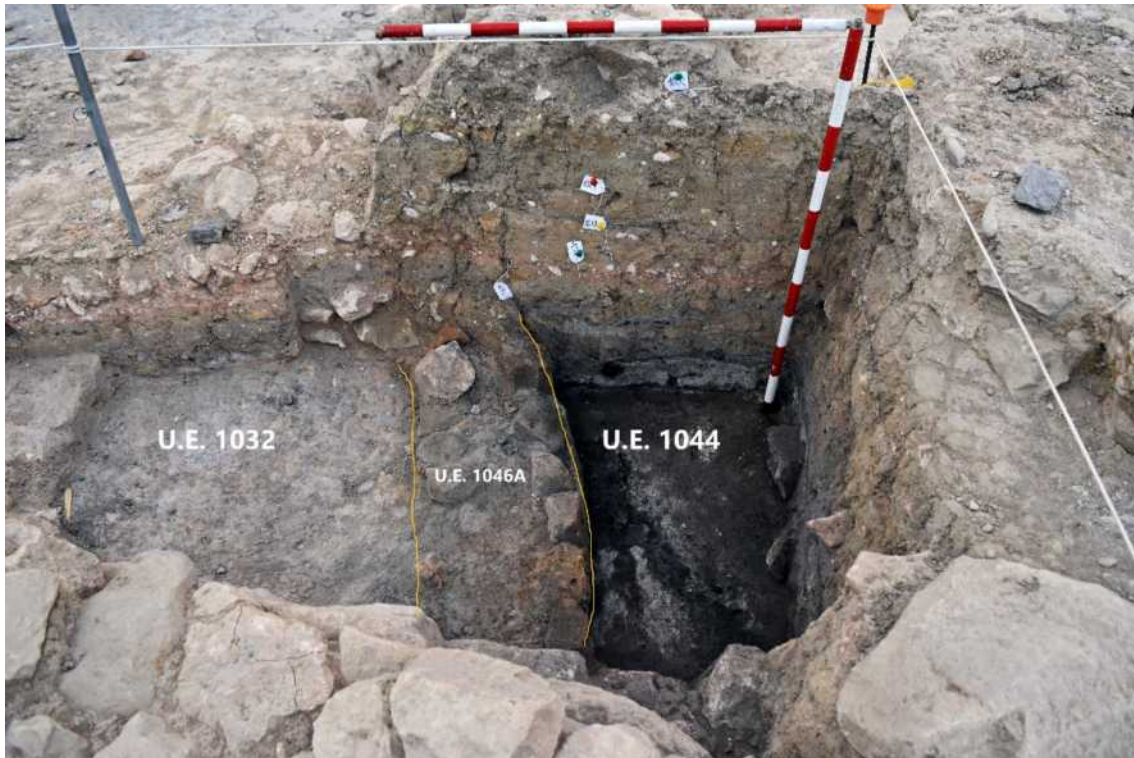
U.E 1033 INTERFACIE VERTICAL NEGATIVA

Descripción de la U.E.: Interficie vertical negativa. Fosa de paredes rectas y fondo plano.

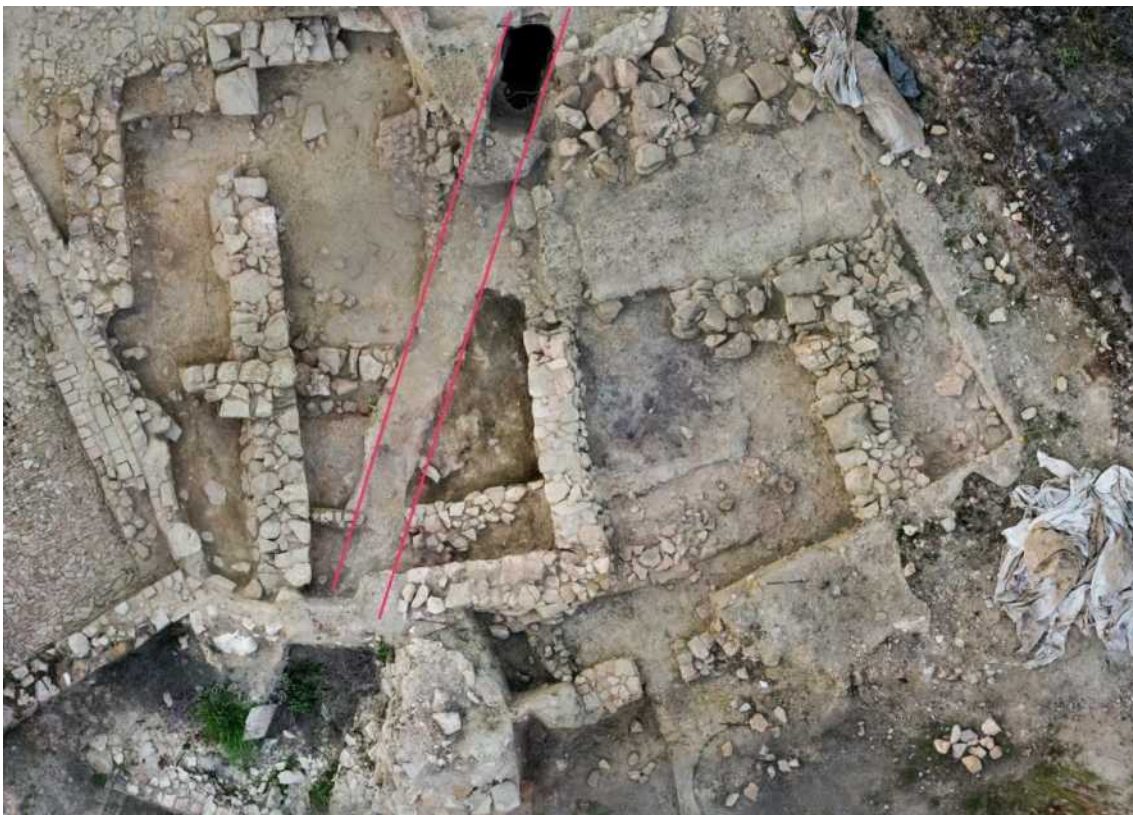
U.E 1034 ESTRATO

Descripción de la U.E.: Unidad estratigráfica de origen antrópico compuesta por tierra de naturaleza arenosa, de coloración grisácea y tonalidad clara con un grado de compactación medio.

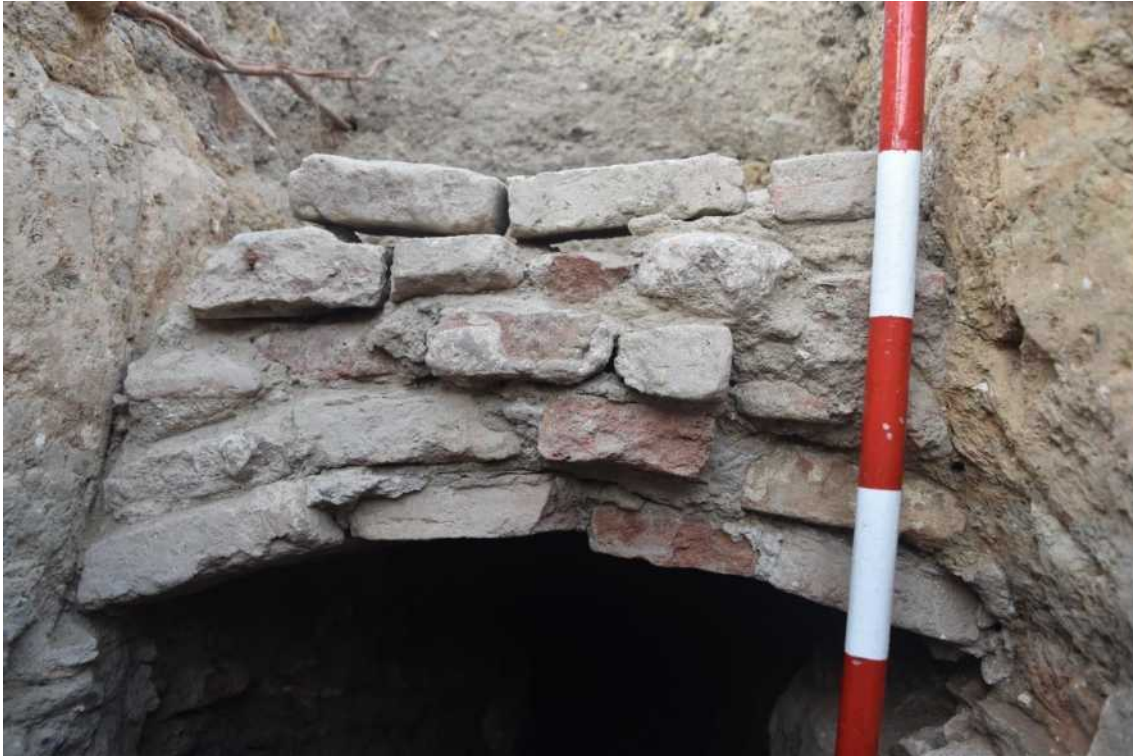
U.E 1035 ESTRUCTURA

Descripción de la U.E.: Unidad estructural construida con cinco hiladas de ladrillo macizo dispuestas en horizontal y trabadas con cemento. Adquiere forma abovedada.

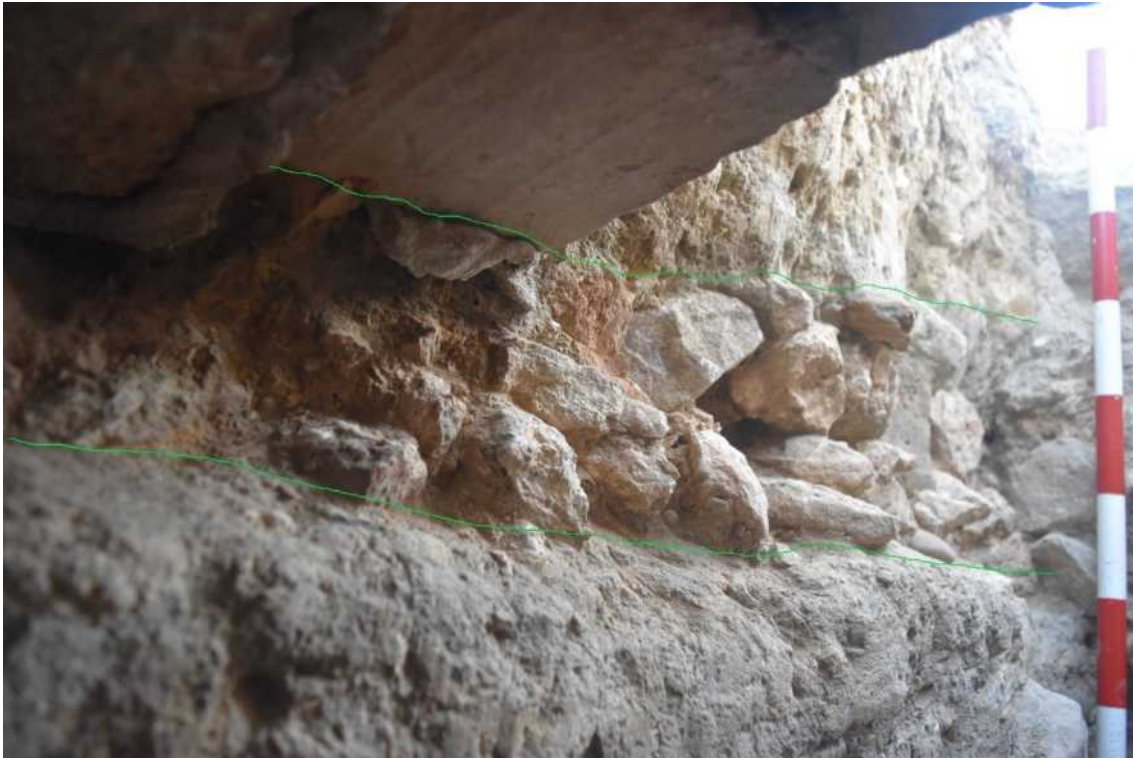
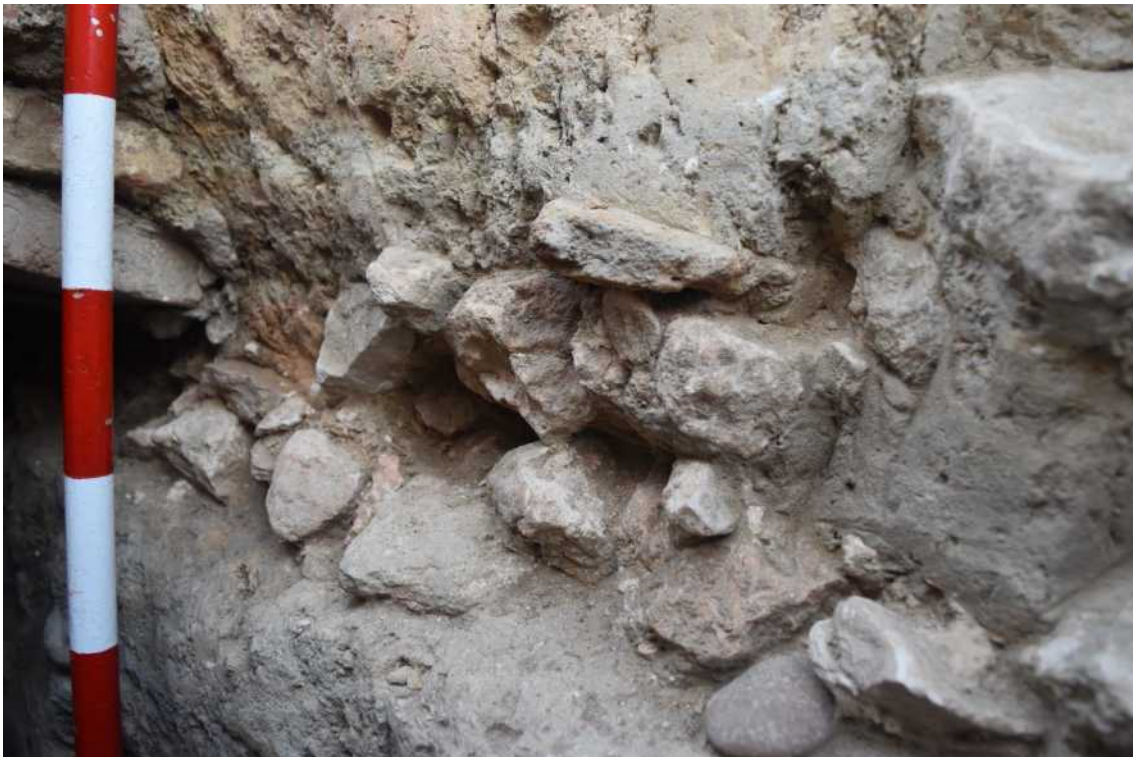
U.E. 1035 B ESTRUCTURA

Descripción de la U.E.: Unidad estructural erigida con nódulos calizos de módulo irregular trabajos con cemento.

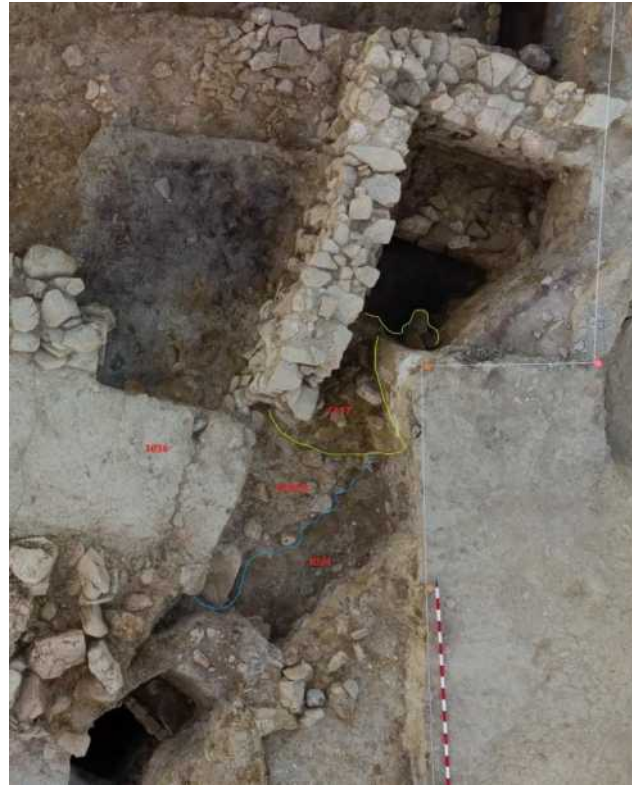
U.E. 1037 INTERFACIE DE ARRASAMIENTO

Descripción de la U.E.: Fractura de la bóveda o U.E. 1034. Durante la limpieza se documentó un puntal que evitó la caída del resto de la bóveda.

Interpretación: La fractura indica el abandono del conjunto formado por el aljibe y la tubería de plomo una vez que dejaron de ser funcionales o útiles. Es posible que esta se haya producido debido a la falta de mantenimiento.

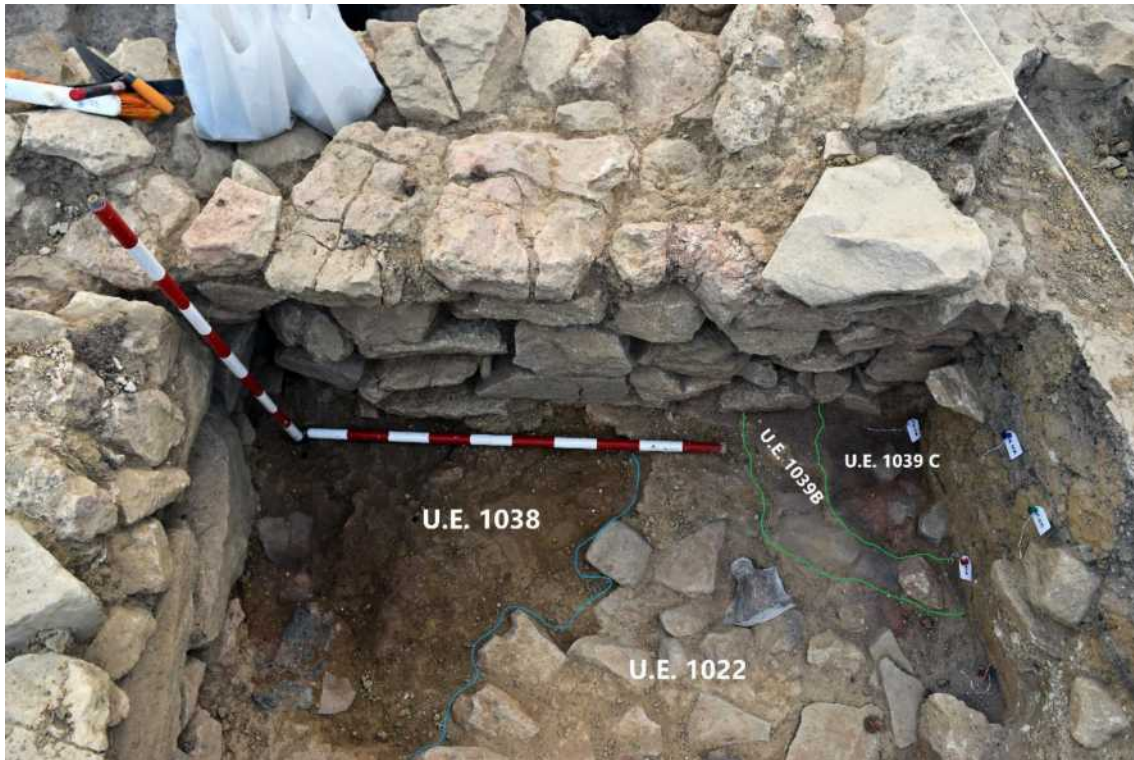
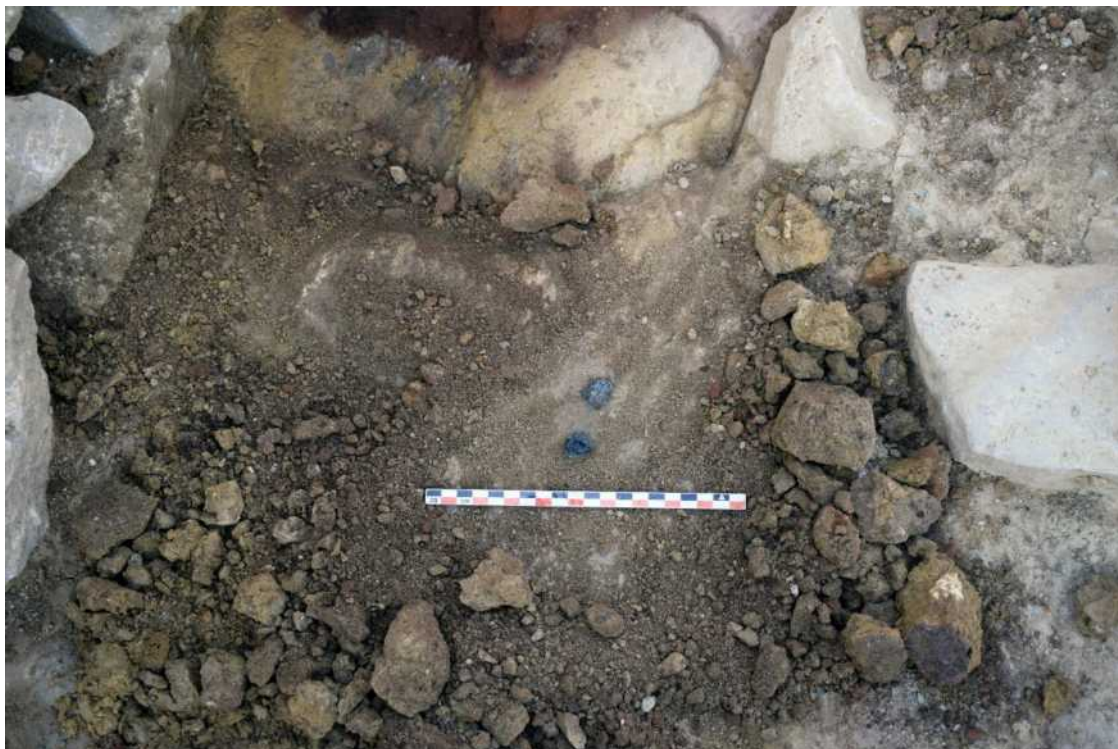
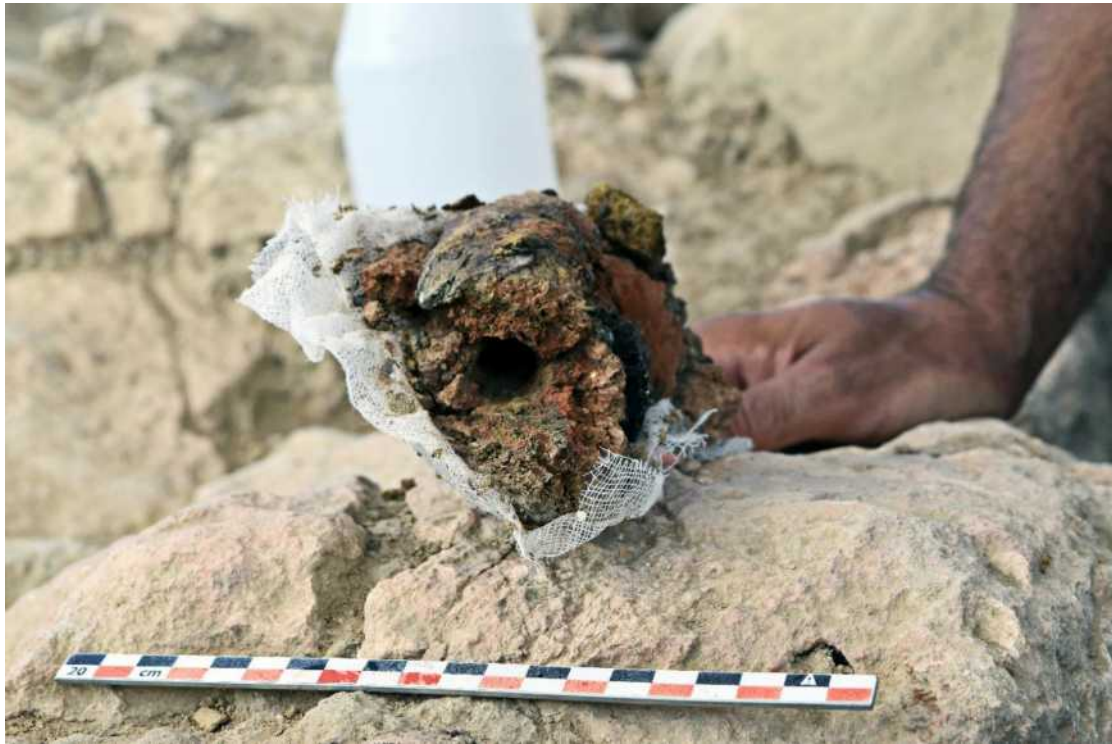
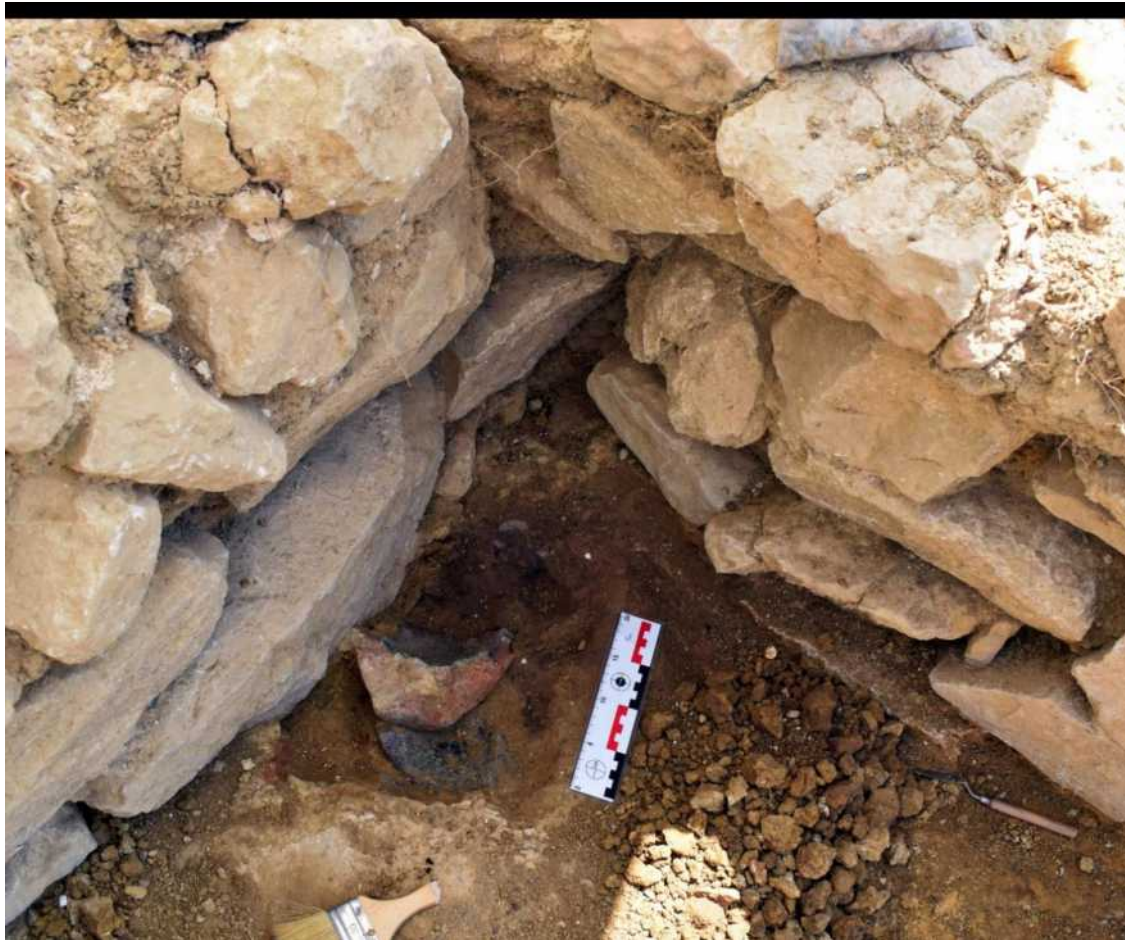
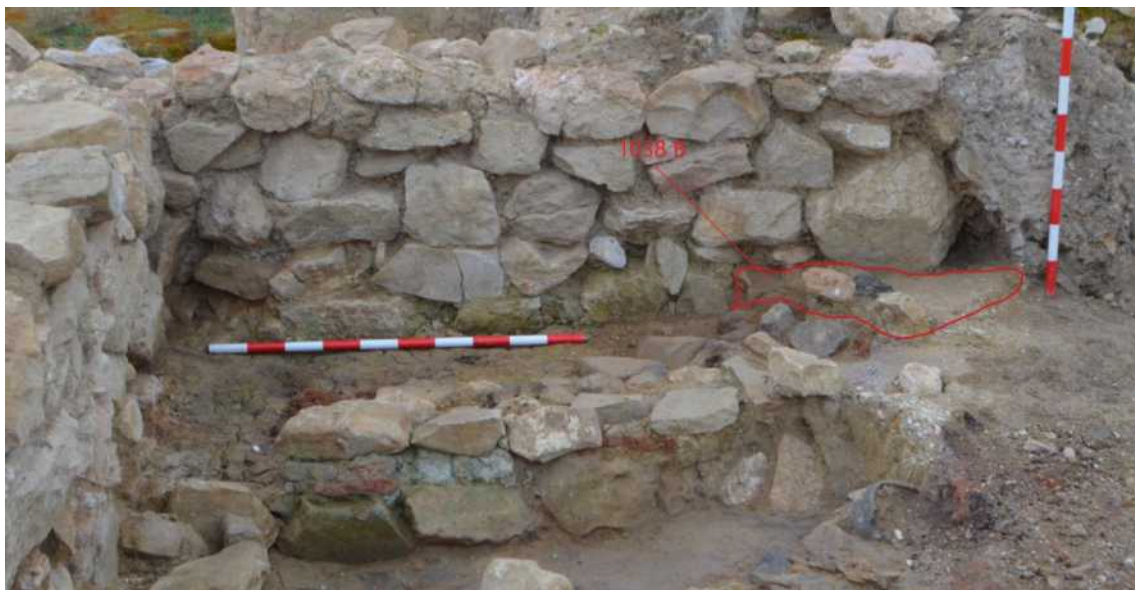
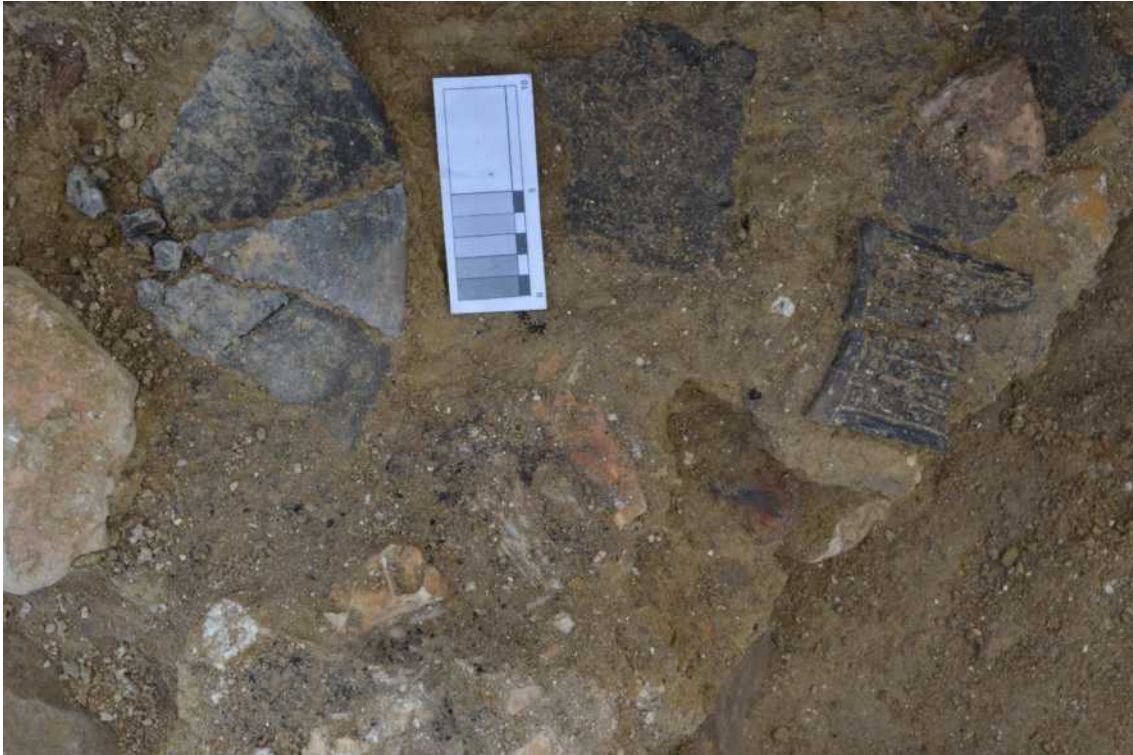
Asimismo, se han recuperado fragmentos de una tobera y dos crisoles fracturados junto a restos de escorias de cobre. Estos elementos indican que en el Espacio IV, donde nos encontramos, se practicó la metalurgia. Por otro lado, los restos óseos de origen animal hallados presentan una coloración verdosa, lo que muestra que han estado en contacto con cobre.

Aunque, lo excepcional fue la presencia de dos crisoles fracturados junto a una tobera. Esta última, pese a que estaba muy deteriorada y se descomponía con facilidad, se consiguió extraer completa. Para ello, se envolvió la pieza con una capa de gasa mojada con una mezcla de Paraloid B72 al 20% y acetona. Además, se extrajeron escorias de cobre y conchas de moluscos (estas últimas, actualmente en estudio).

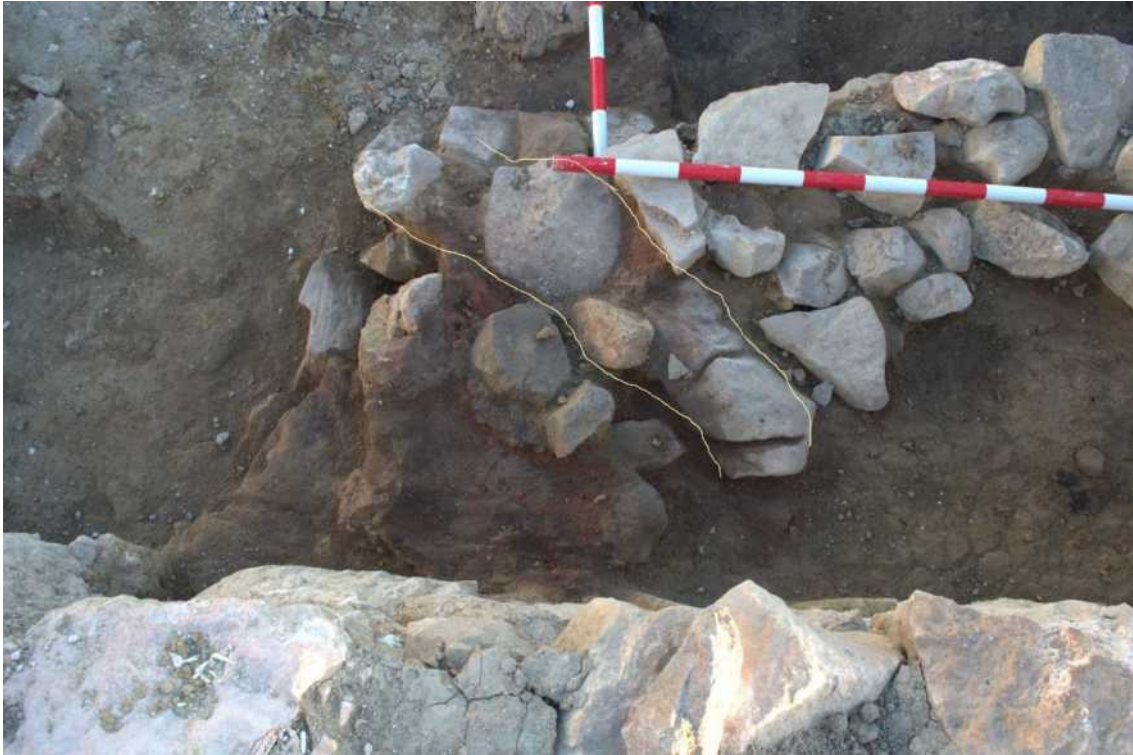
U.E. 1039 INTERFACIE VERTICAL NEGATIVA

Descripción de la U.E.: Espacio IV. Interficie vertical negativa de planta circular.

Dimensiones: De 0,53 x 0,50 m.

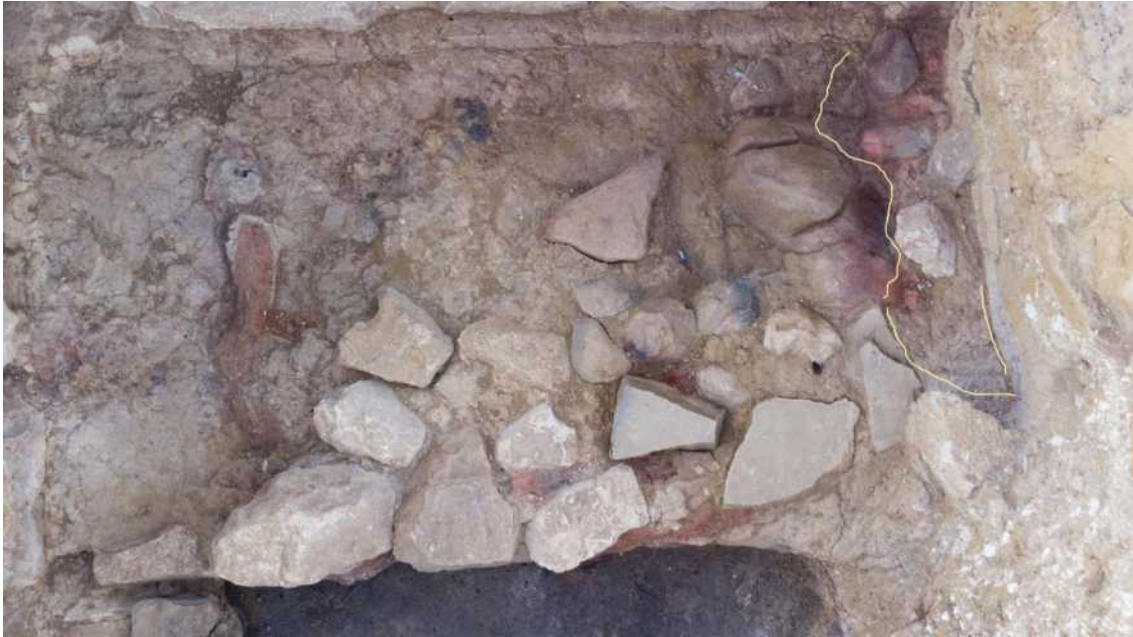
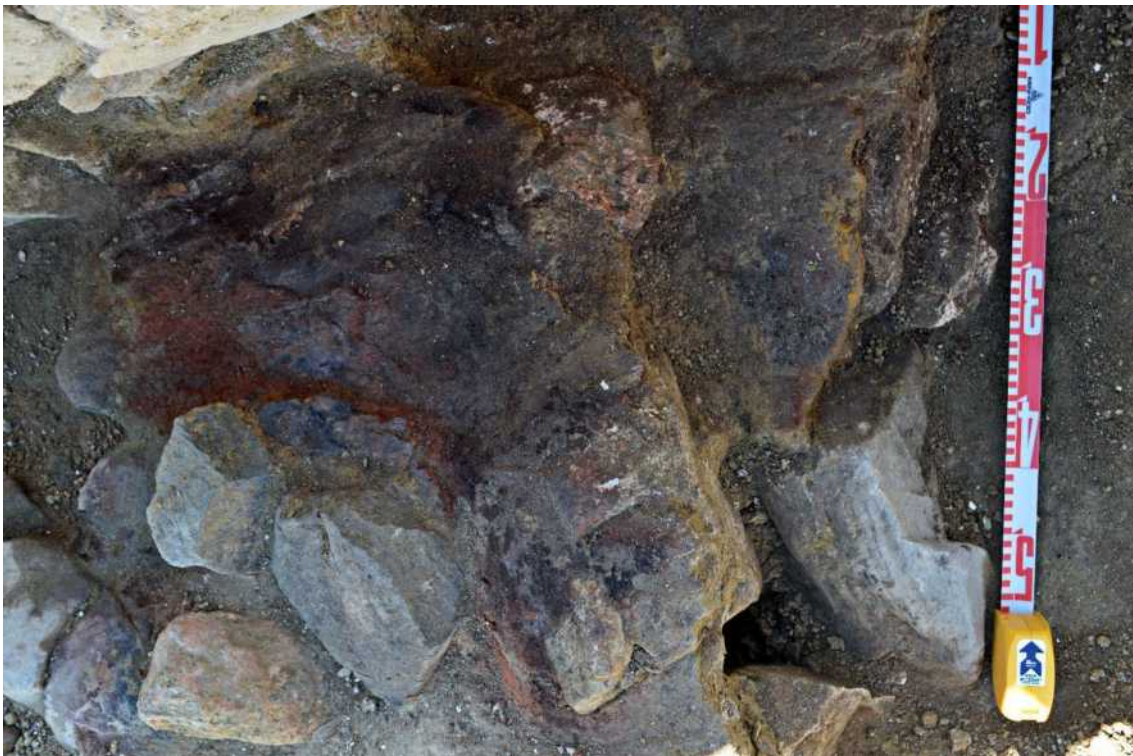
U.E. 1039 C ESTRATO

Descripción de la U.E.: Estrato de origen antrópico compuesto por tierra de naturaleza arcillo-arenosa sometida al fuego, lo cual provoca que adquiera una coloración granate oscuro con un grado de consistencia bajo.

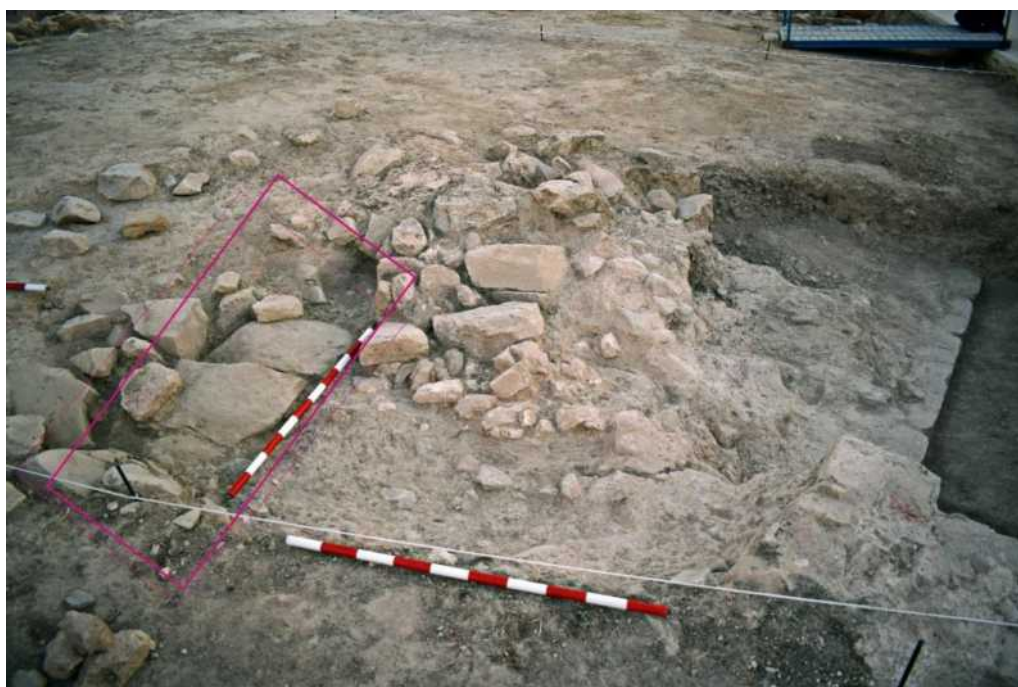
U.E. 1040 ESTRUCTURA

Descripción de la U.E.: Espacio IV. Unidad estructural que presenta un pésimo estado de conservación. Compuesta por bloques calcáreos de módulo rectangular y gran tamaño trabajados con arcilla.

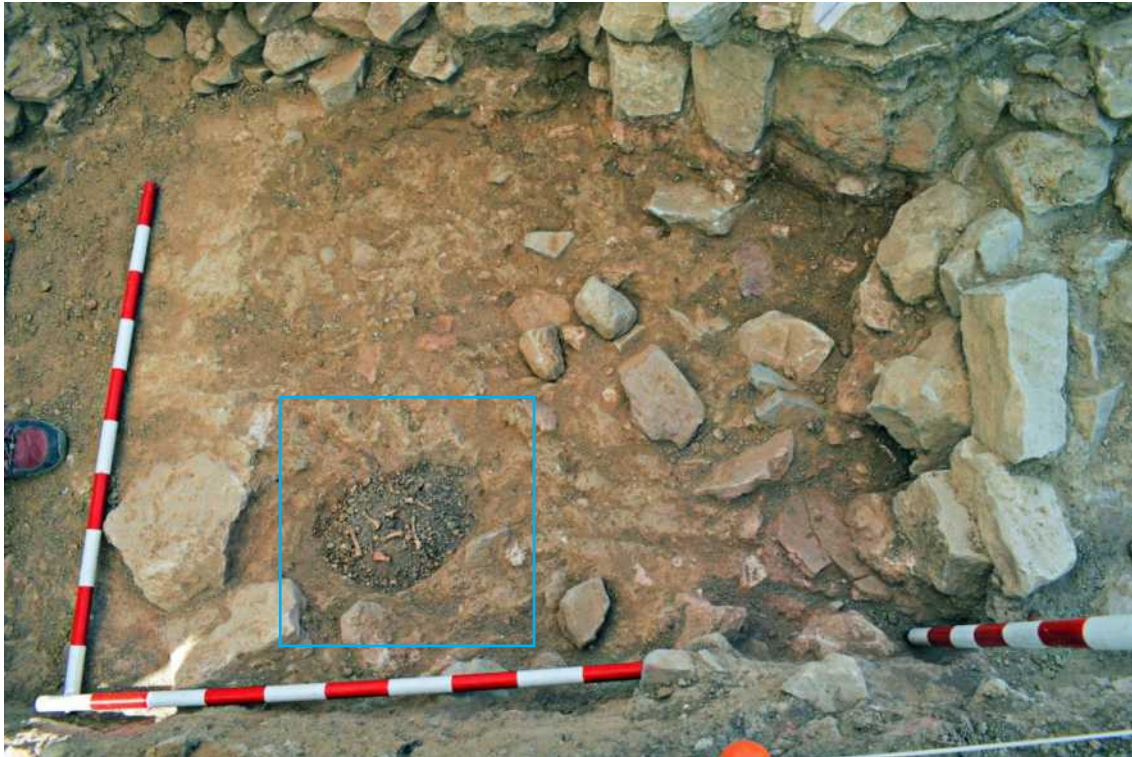
U.E. 1041 INTERFACIE VERTICAL NEGATIVA

Descripción de la U.E.: Interficie vertical negativa de planta ovalada, paredes curvas y fondo ovalado.

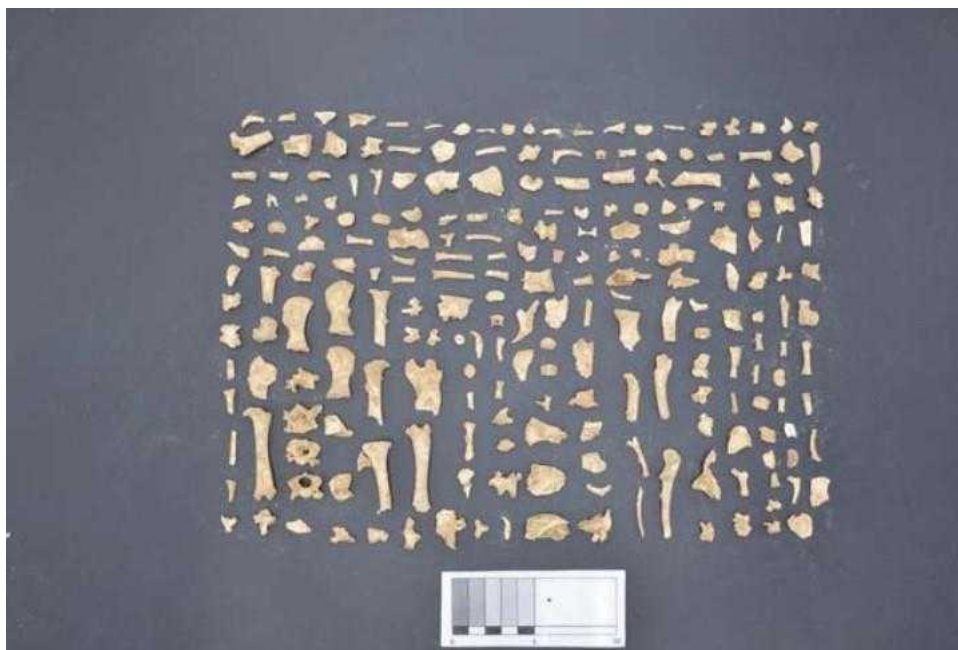
U.E. 1042 C. ESTRATO

Descripción de la U.E.: Estrato formado por restos óseos de origen animal hallados en enterramiento. (Anexo III. Id., 404).
