MEMORIA PRELIMINAR-FINAL DE RESULTADOS

ACTIVIDAD ARQUEOLÓGICA PUNTUAL

*“CERRO DEL CASTILLO DE SANTAELLA
(CÓRDOBA)”. EXPTE. 12201.*

Grupo de investigación P.A.I HUM-262

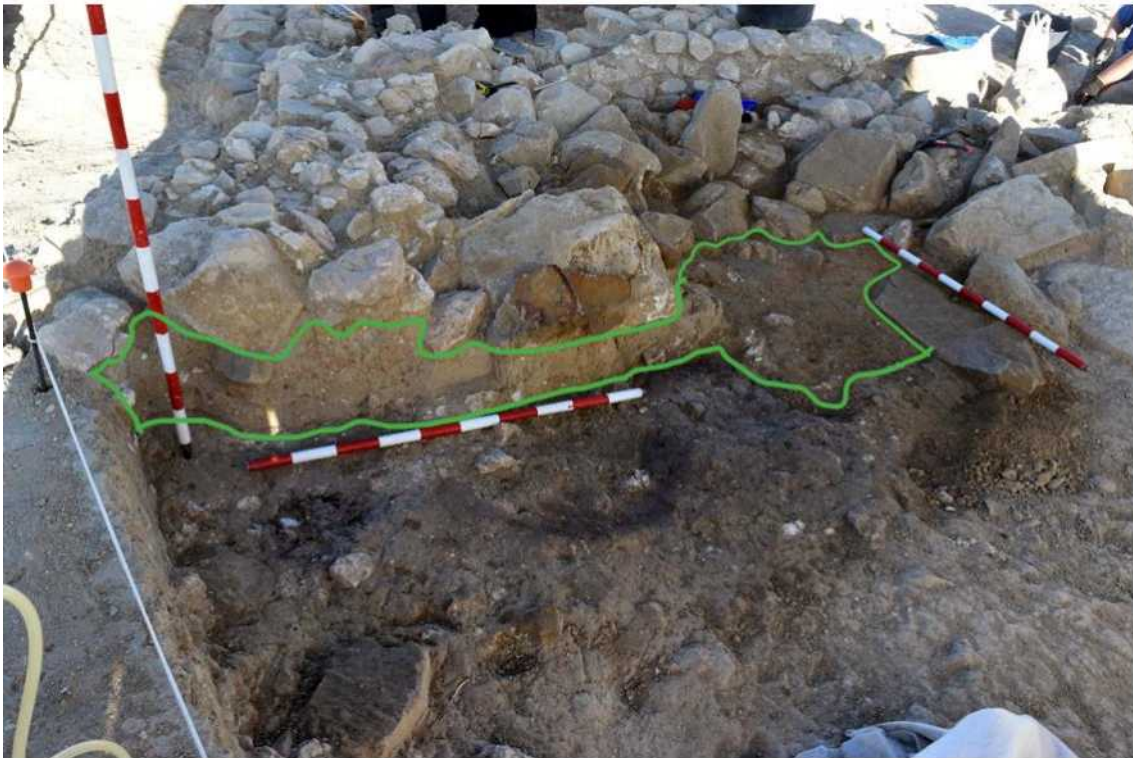
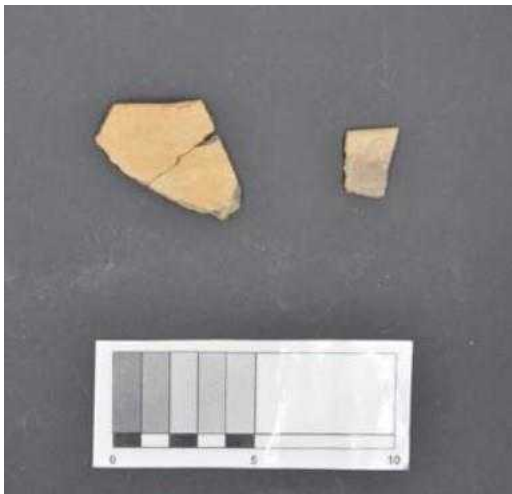
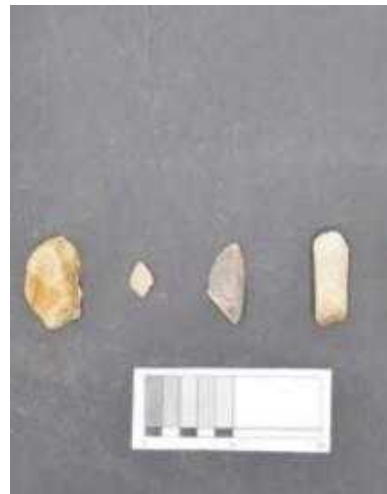
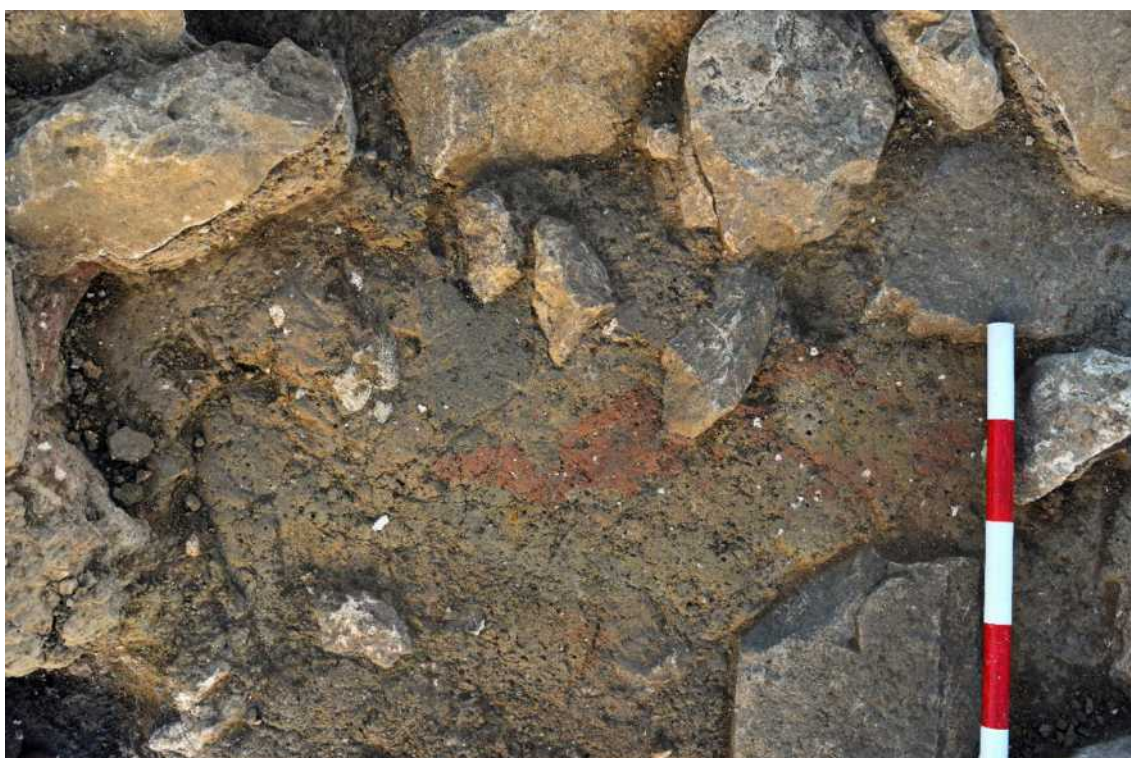
U.E. 1043 ESTRATO

Descripción de la U.E.: Espacio II. Unidad estratigráfica de origen antrópico compuesta por tierra de naturaleza arcillosa, coloración beige con tonalidad clara y algunos puntos de coloración rojiza debido a la descomposición de adobes. Muestra un grado de compactación alto.

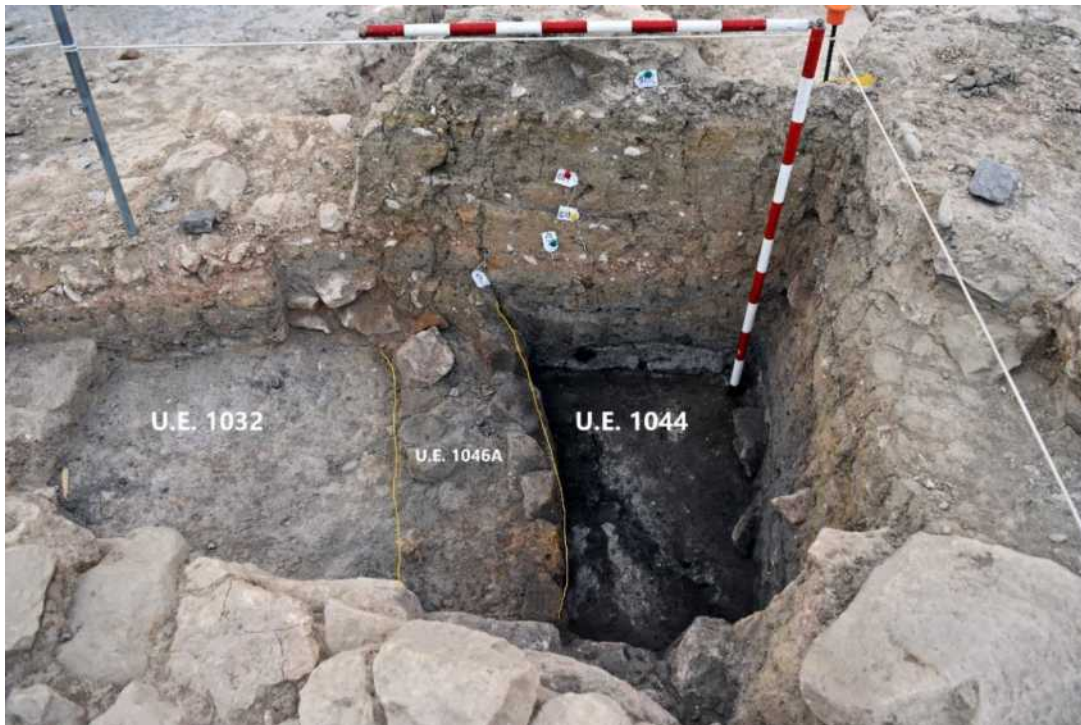
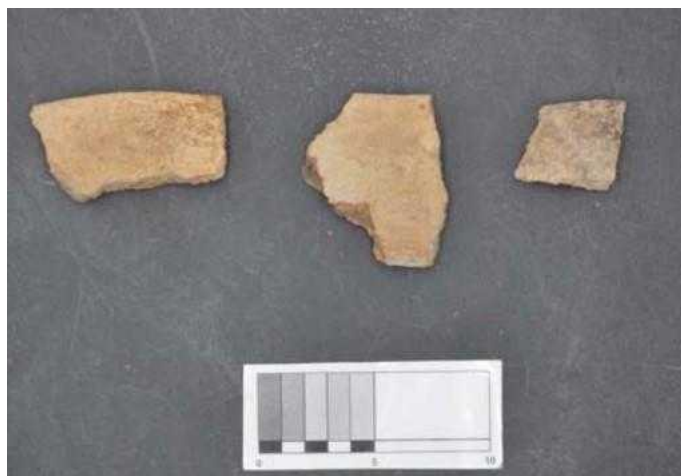
U.E. 1044 ESTRATO

Descripción de la U.E.: Espacio III. Unidad estratigráfica de origen antrópico compuesta por una capa de ceniza y carbón mezclado con tierra de coloración negruzca y grado de compactación bajo.

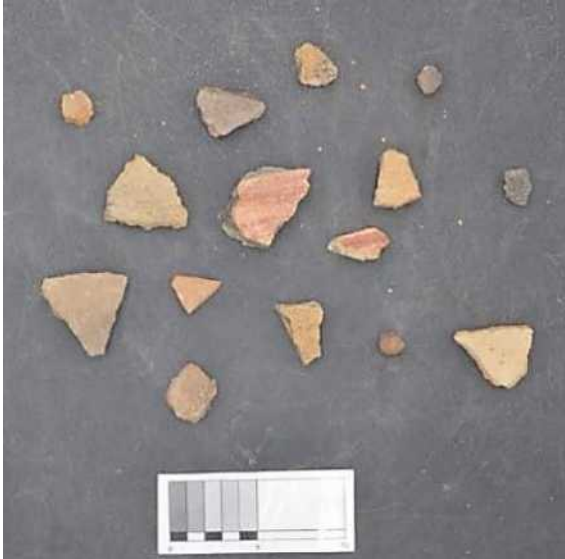
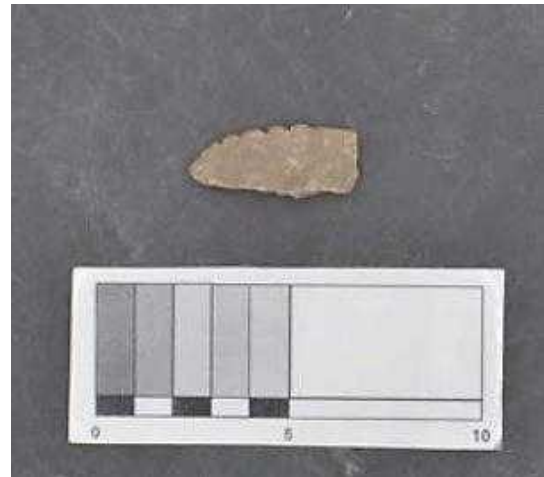
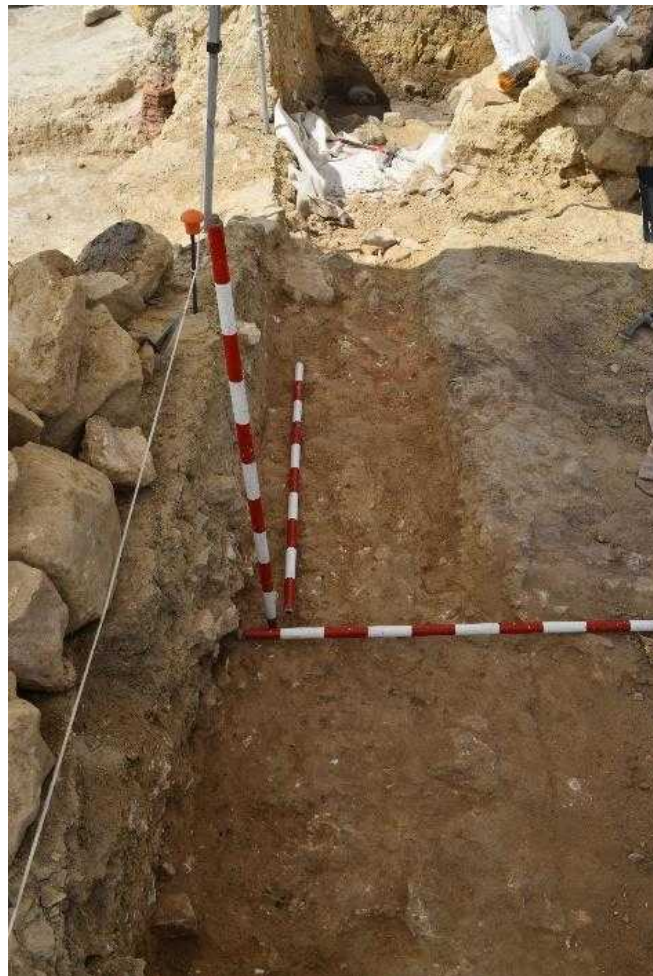
U.E. 1045 ESTRATO

Descripción de la U.E.: Espacio II. Unidad estratigráfica de origen antrópico compuesta por tierra de coloración anaranjada y con un grado de compactación alto.

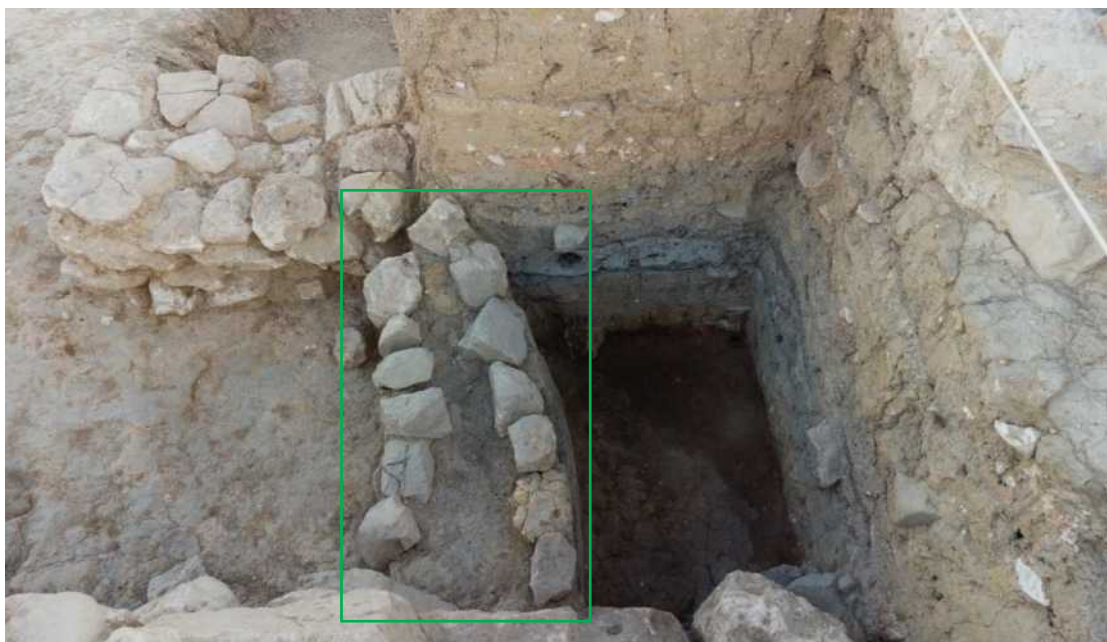
U.E. 1046 A ESTRUCTURA

Descripción de la U.E.: Unidad estructural erigida a partir de dos líneas paralelas de módulos calizos de pequeño formato y de módulo irregular. Estas líneas delimitan un espacio central que se encuentra relleno por arcilla. En planta adopta una forma angular.

Asimismo, creemos que la U.E. 1046 A, 1046 B, 1044 y 1047 pertenecen a una subfase de ocupación más antigua que el resto de las estructuras insertas en el período cronológico y cultural del Bronce. Esta afirmación esperamos corroborarla en la próxima intervención.

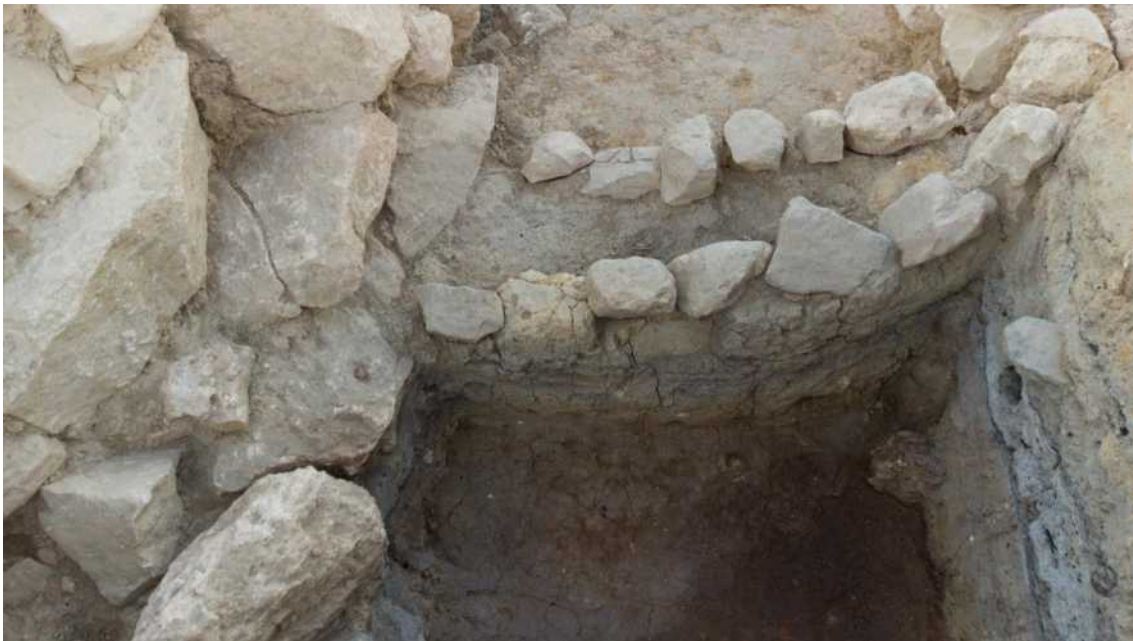
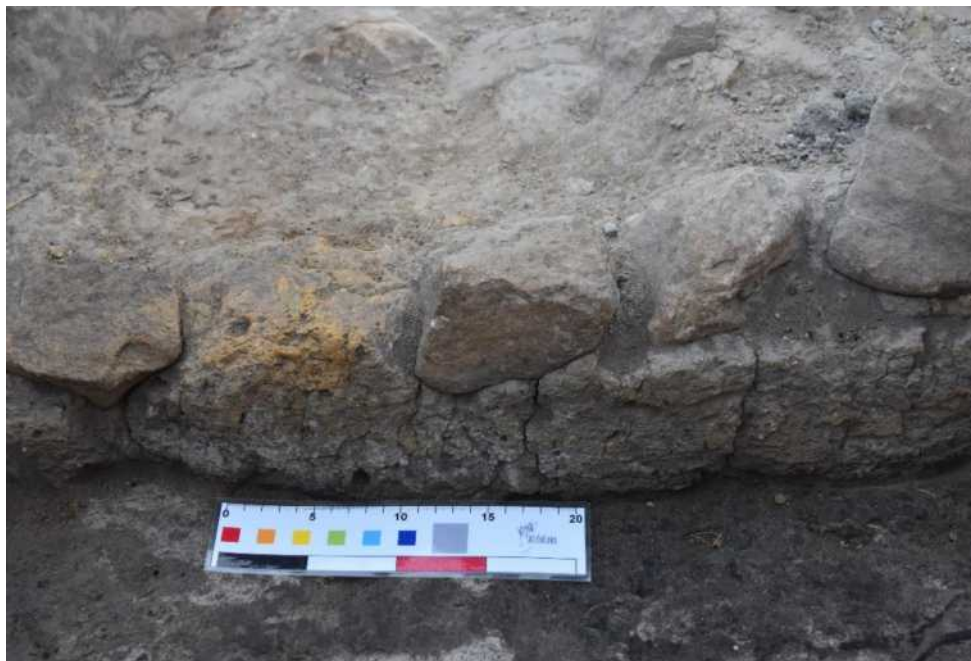
U.E. 1046 B REVESTIMIENTO

Descripción de la U.E.: Revestimiento compuesto por una capa de arcilla de coloración grisácea de tonalidad oscura y en algunos puntos rubefactado. Presenta un grado de compactación alto.

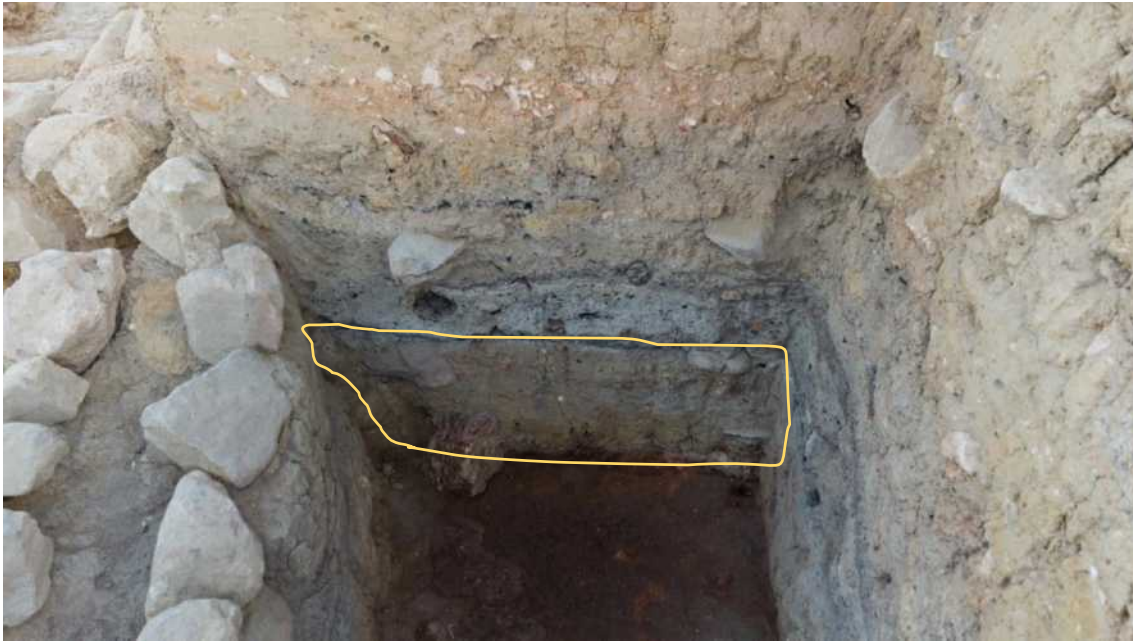
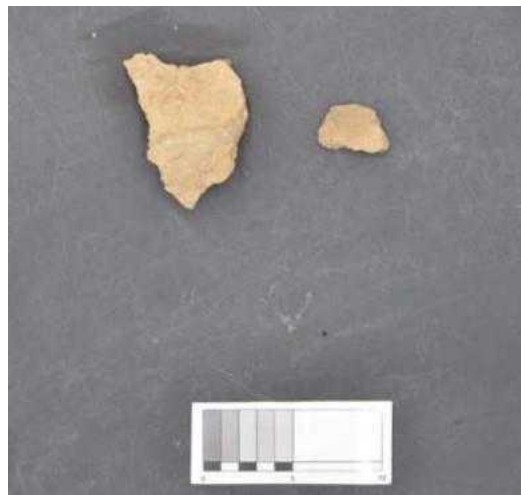
U.E. 1047 ESTRATO

Descripción de la U.E.: Espacio III. Unidad Estratigráfica de origen antrópico compuesta tierra de naturaleza arcillosa, coloración rojiza de tonalidad oscura mezclada con capas de ceniza y partículas de carbón.

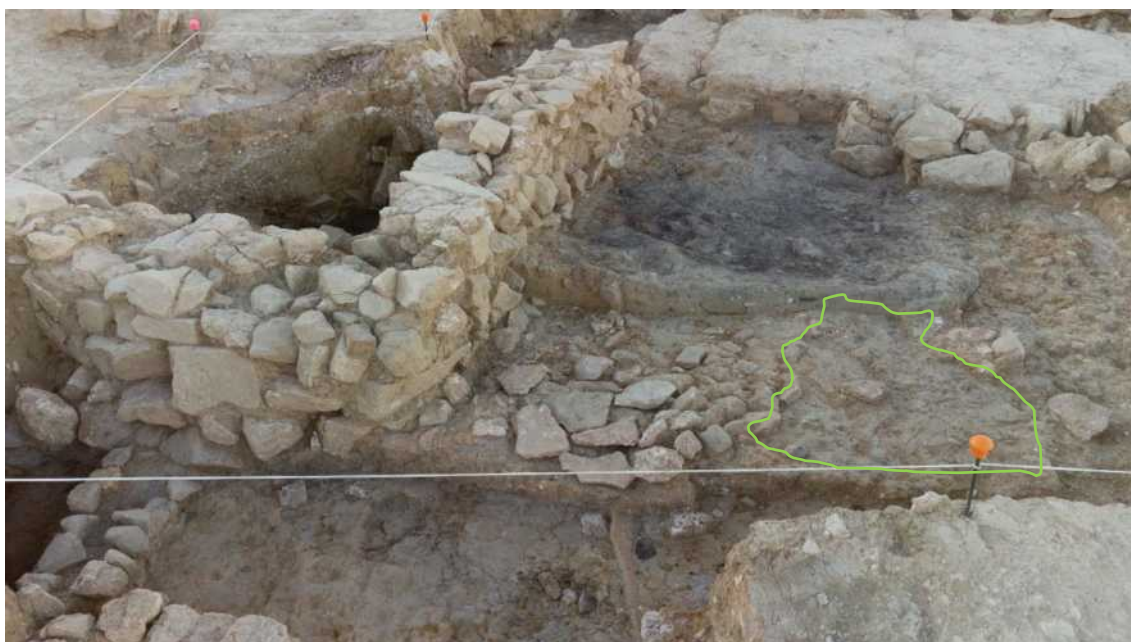
U.E. 1048 ESTRATO

Descripción de la U.E.: Espacio II. Estrato de origen antrópico compuesto por tierra de naturaleza arcillosa, coloración anaranjada con un grado de compactación medio.

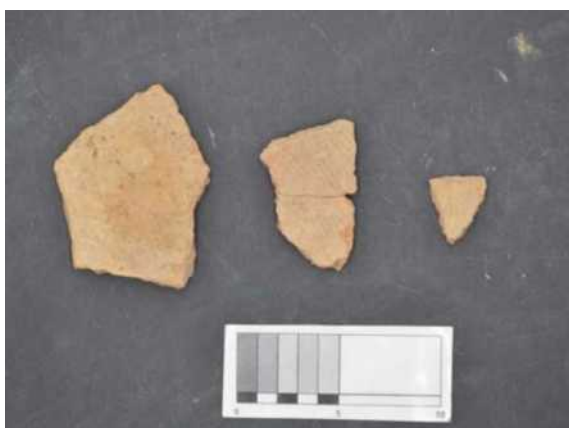
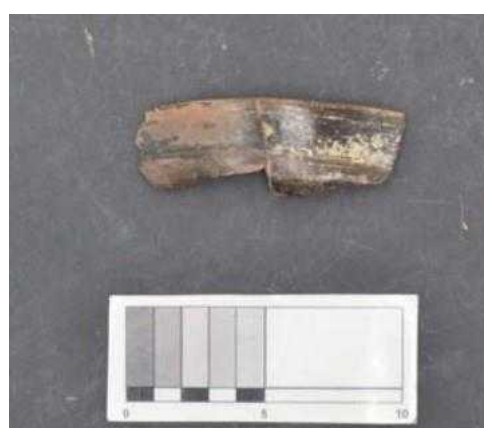
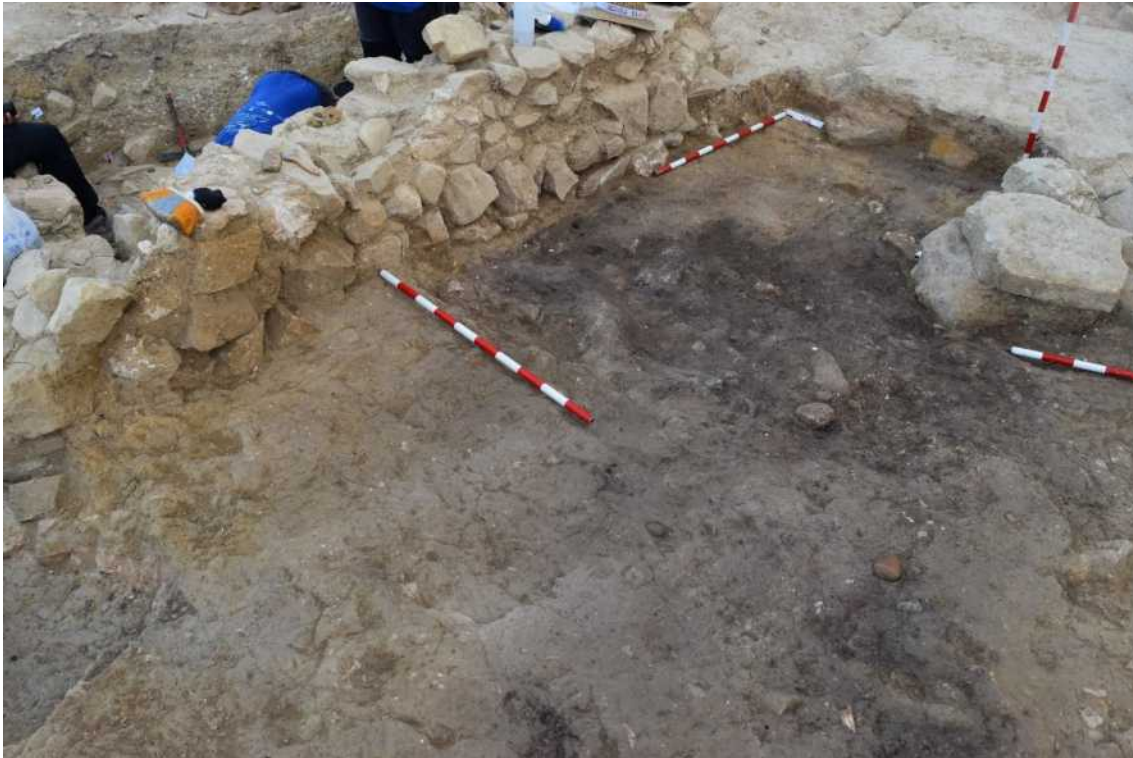
U.E. 1049 ESTRATO

Descripción de la U.E.: Unidad estratigráfica de origen antrópico compuesta por tierra de coloración anaranjada y con un grado de compactación alto. Se extiende por el área oeste del Espacio II y colindante a la Estructura 1003.

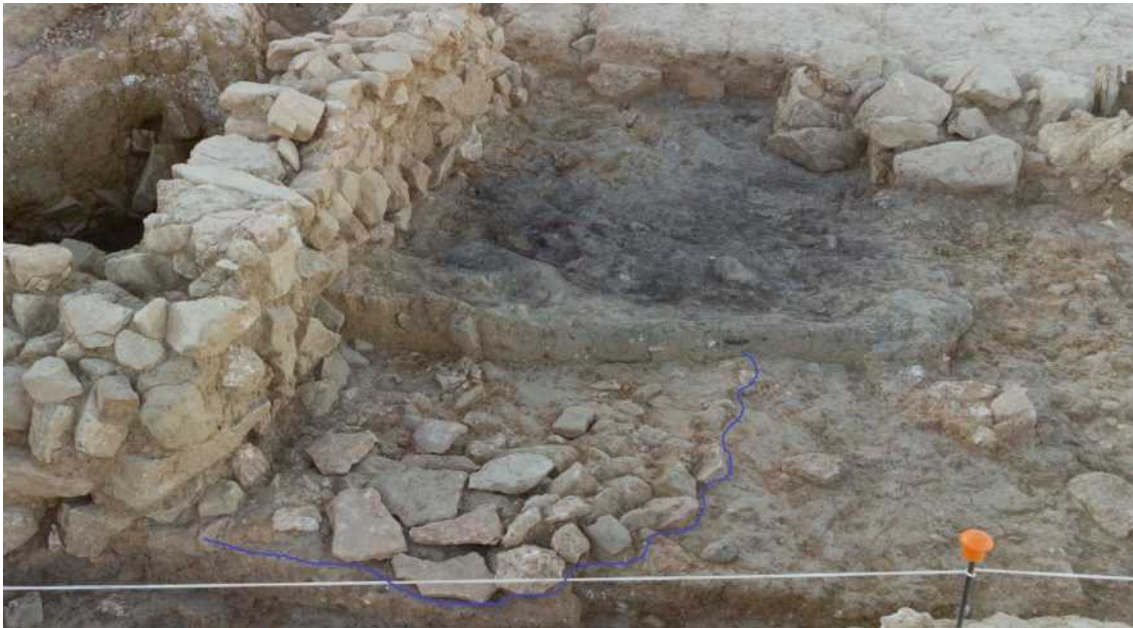
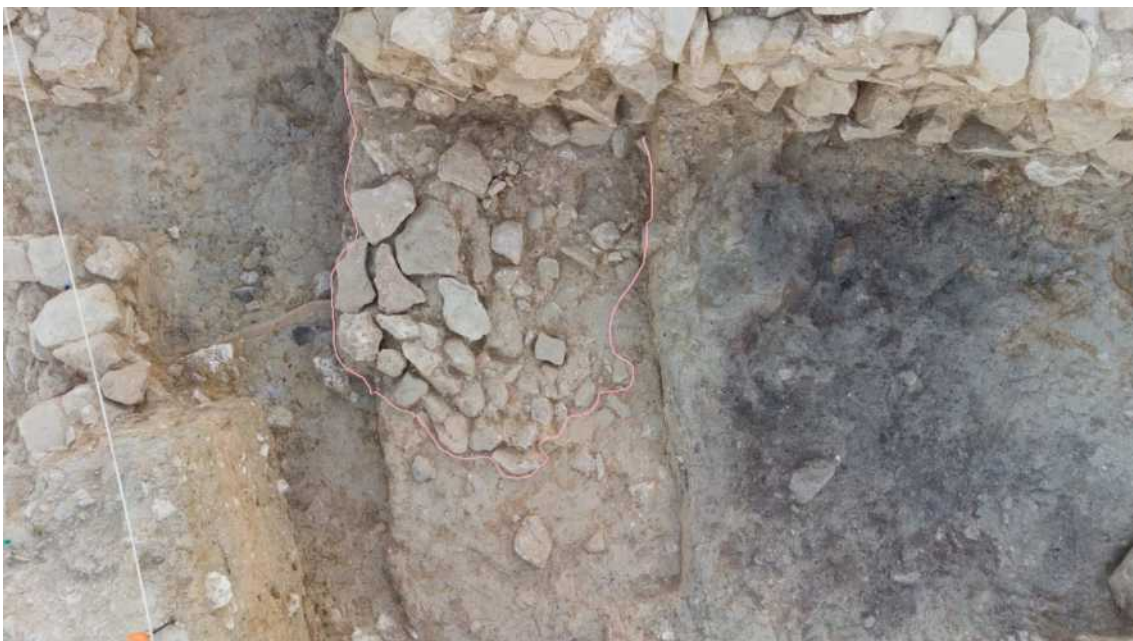
U.E. 1050 PAVIMENTO

Descripción de la U.E.: Estructura horizontal positiva, erigida con nódulos calcáreos de mediano y pequeño tamaño, de modulo irregular, pero con la cara superior más o menos desbastada.

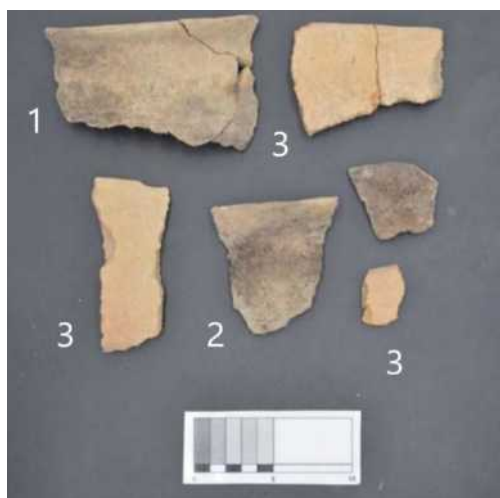
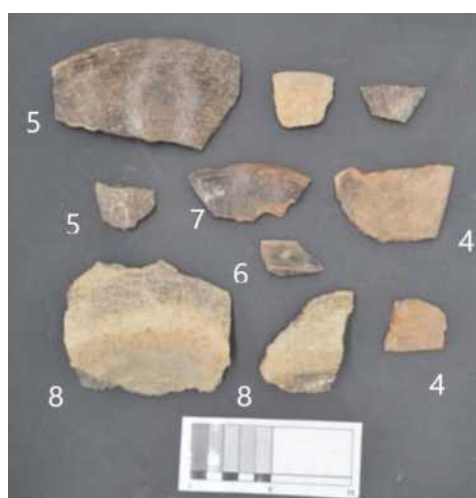
U.E. 1051/1032 B ESTRATO

Descripción de la U.E.: Unidad estratigráfica de origen antrópico compuesta por tierra de naturaleza arcillosa, coloración gris de tonalidad media, con un grado de compactación medio. Aparece mezclada con concentraciones de partículas de carbón.

Interpretación: Estrato cuya formación parece indicar el abandono del Espacio II.

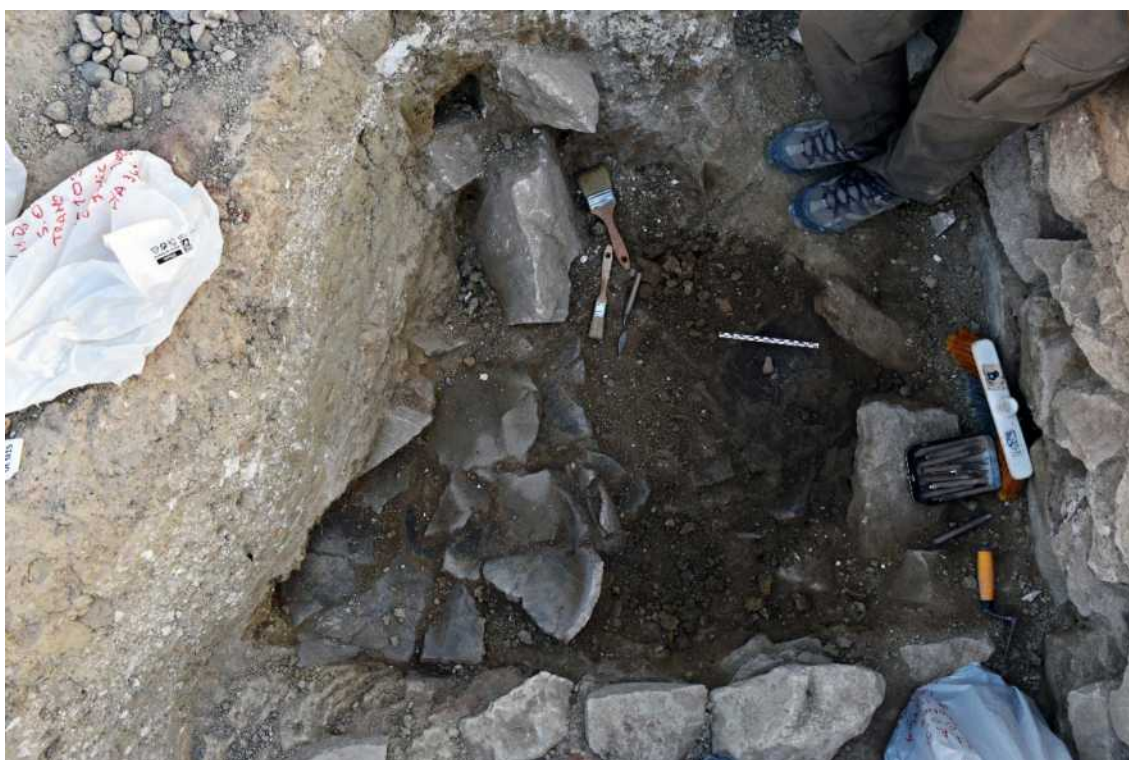
U.E. 1053 ESTRATO

Descripción de la U.E.: Unidad estratigráfica de origen antrópico compuesta por tierra de naturaleza arcillosa, color marrón de tonalidad oscura y grado de compactación bajo.

Se excavó su interior, donde se observó que estaba rellena por una capa de ceniza mezclada con huesos. Ante tal circunstancia, se ha guardado el sedimento interior para analizar su contenido.

Interpretación: Estrato que marca el uso y abandono del Espacio IV.

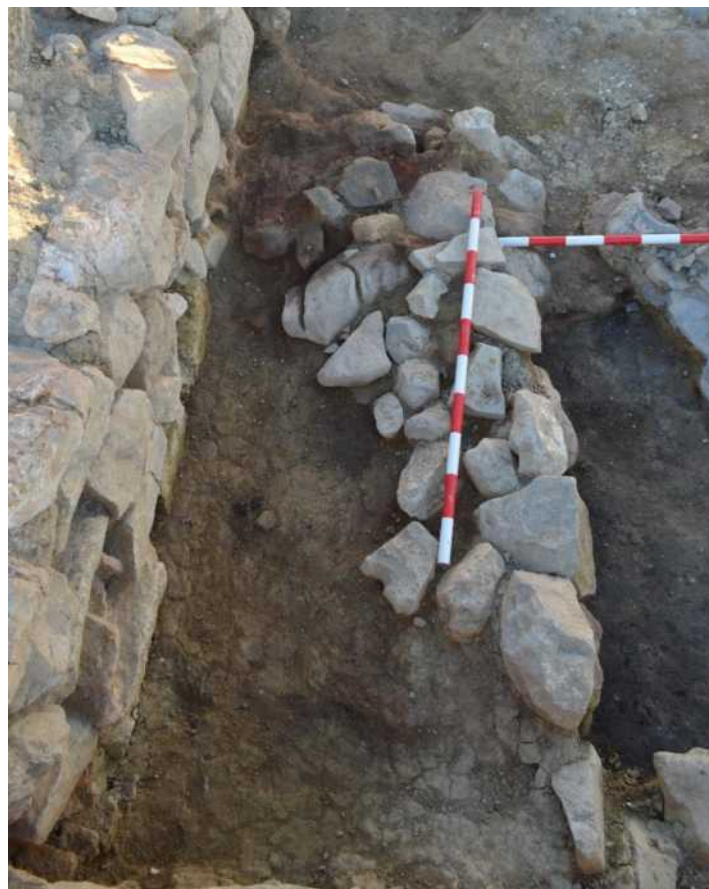
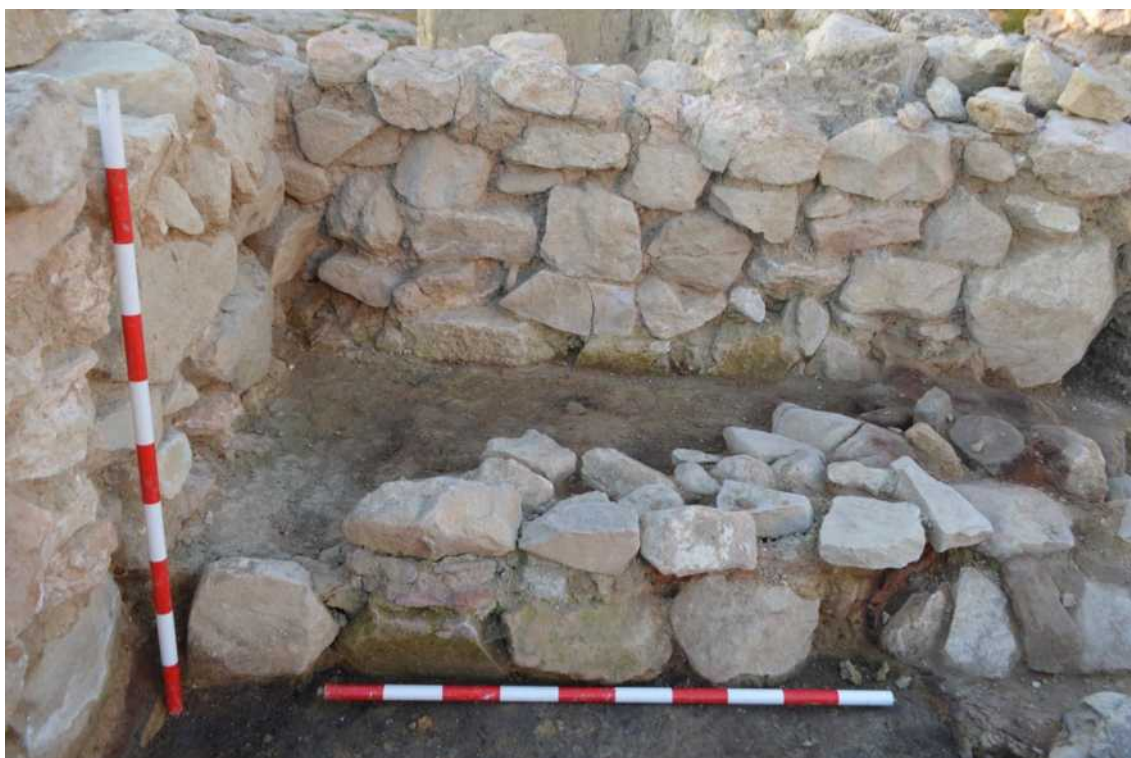
U.E. 1054 ESTRUCTURA

Descripción de la U.E.: Unidad estructural erigida a base de nódulos calcáreos de módulo irregular y de pequeño tamaño dispuestos en horizontal y en vertical. Solo se ha excavado dos hiladas.

Interpretación: Se ha interpretado como un rebanco o muro que delimita un espacio elevado con respecto al suelo (U.E. 1066), ubicado a una cota de 245,45 m.s.n.m. Este se dedicaría a la transformación de metales como cobre.

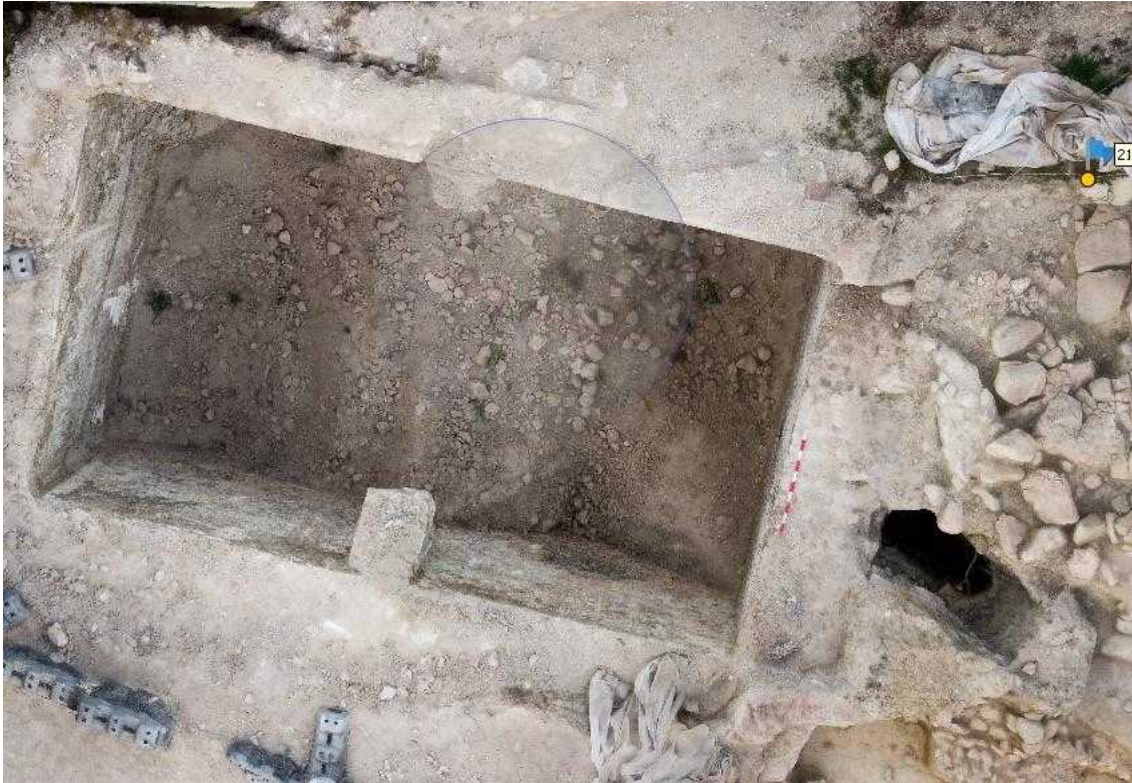
U.E. 1056 REVESTIMIENTO

Descripción de la U.E.: Unidad de revestimiento compuesta por una capa de cemento aplicada por igual en las paredes internas del aljibe.

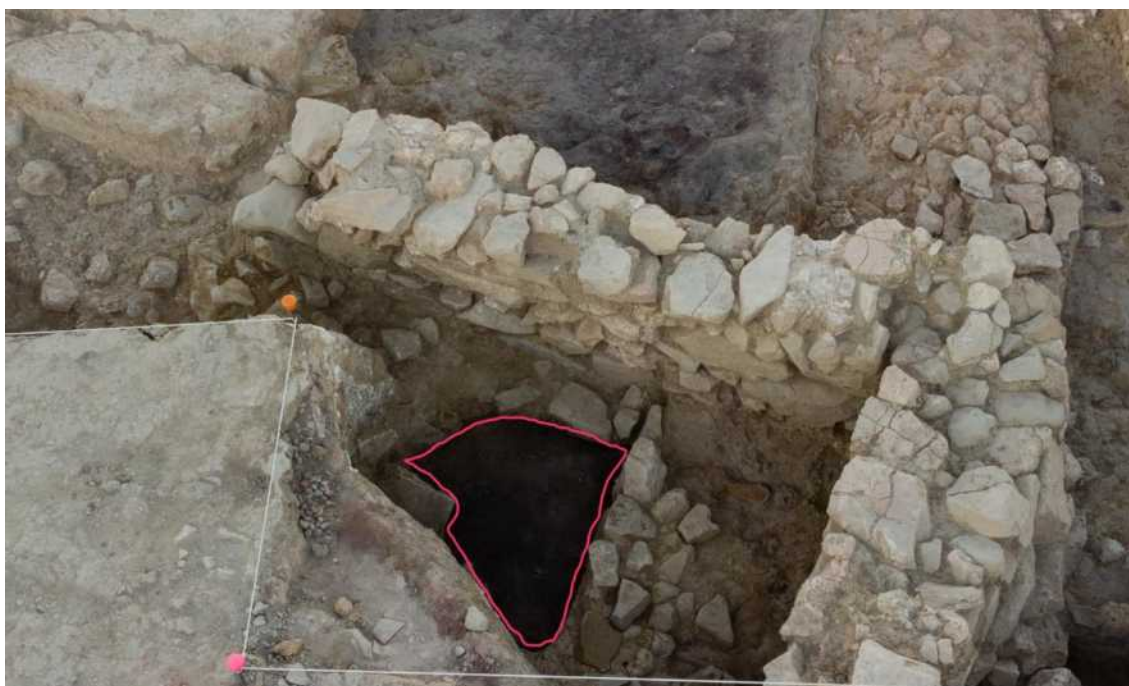
Parte excavada durante la campaña 2021

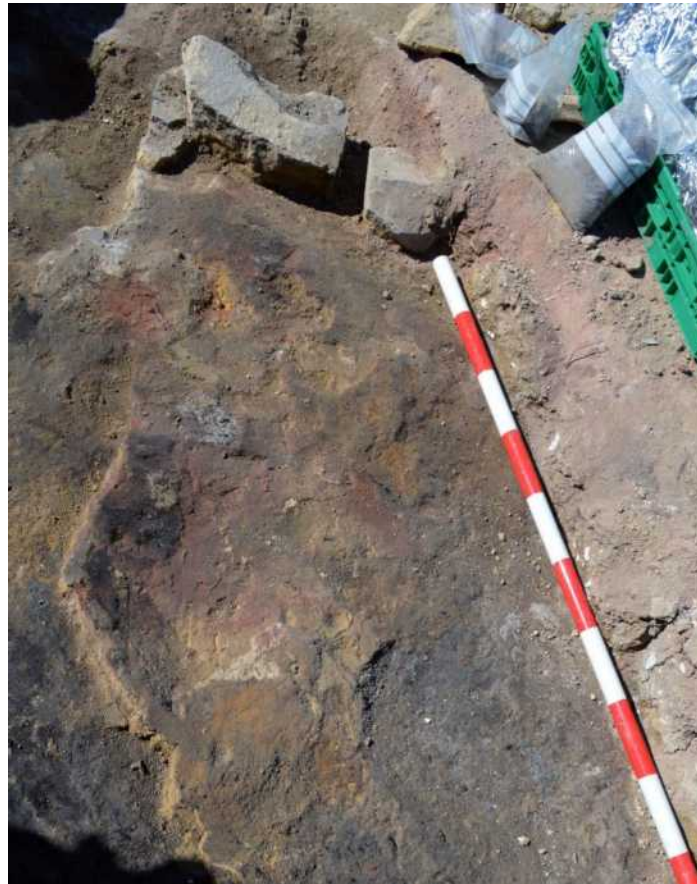
Superficie superior de la U.E. 1066

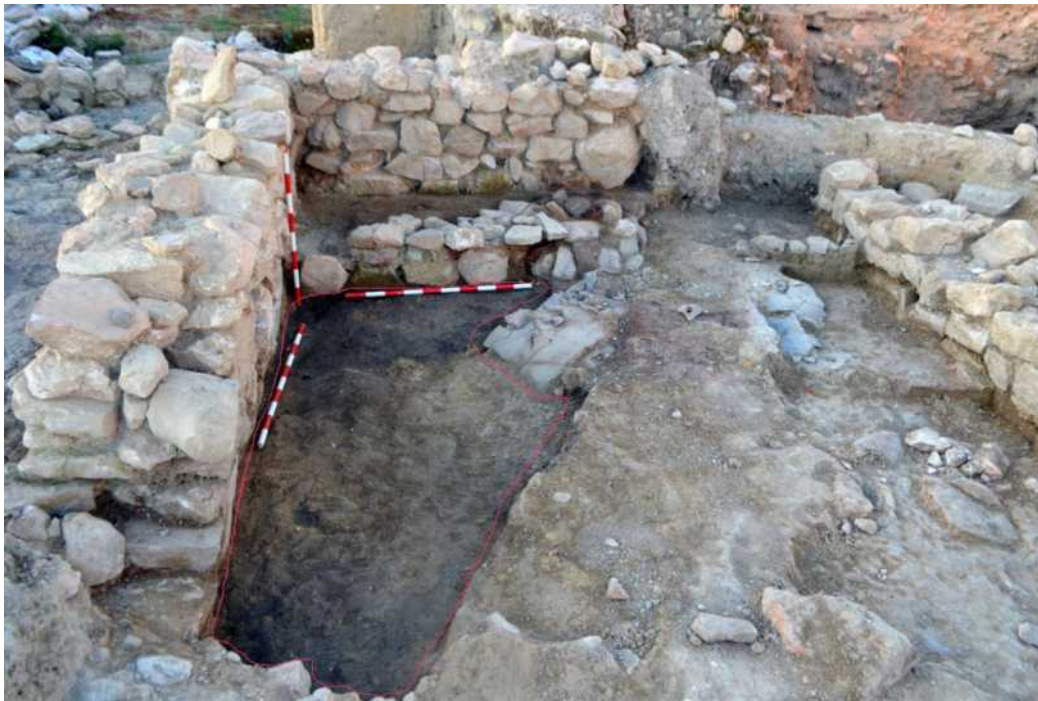
Espacio excavado durante la campaña 2023

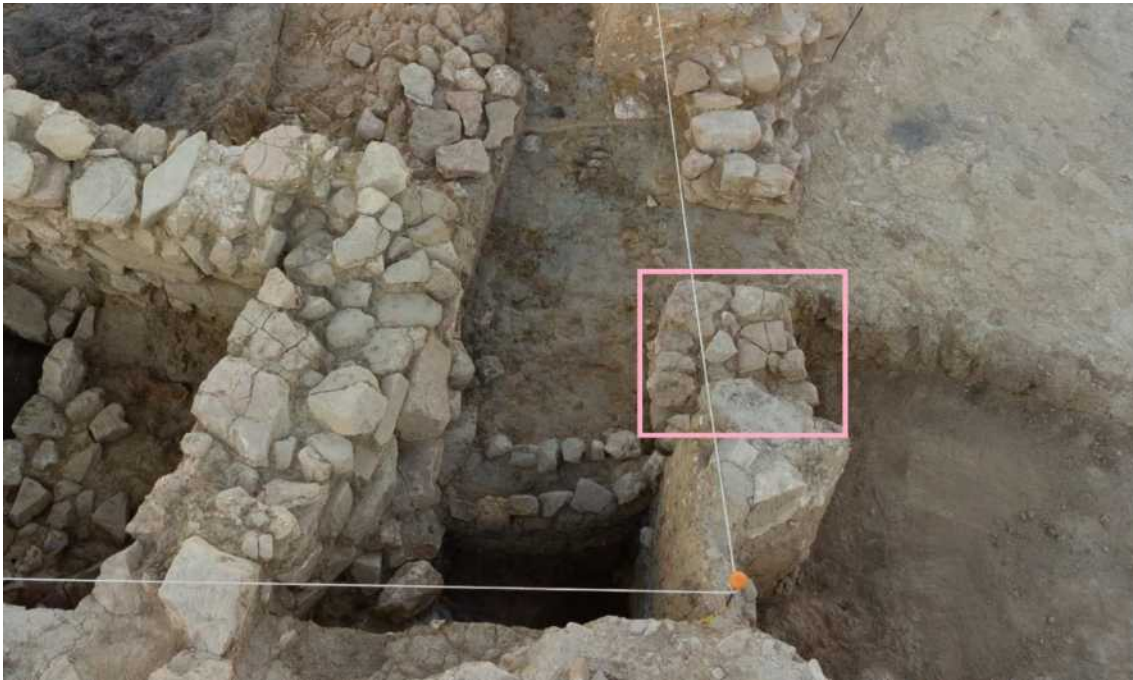
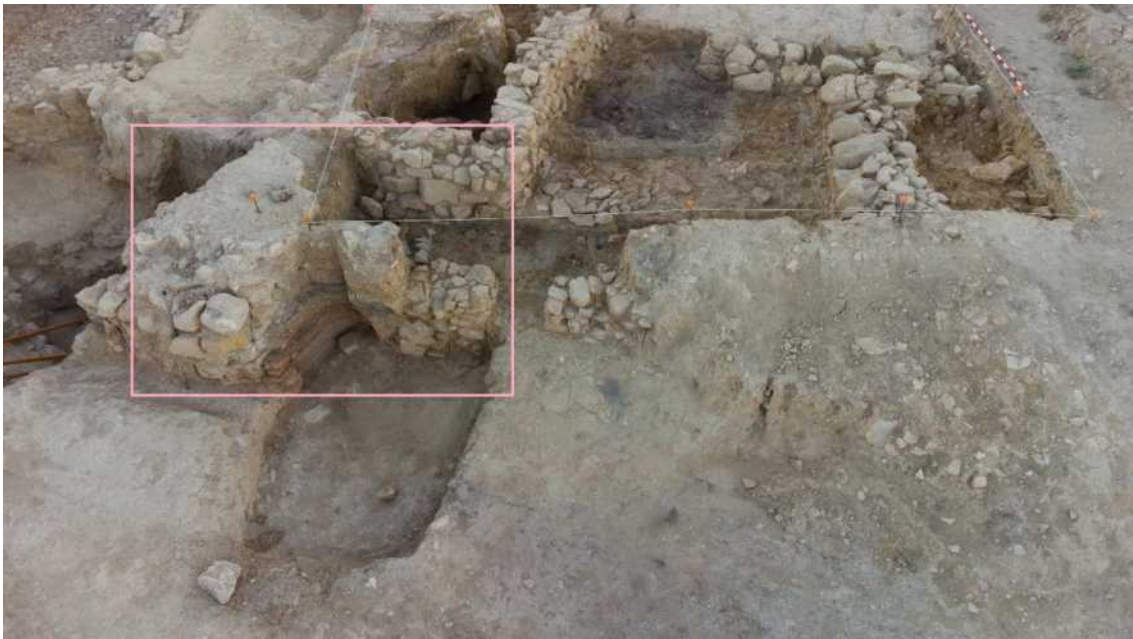
U.E. 1067/2004 ESTRUCTURA

Descripción de la U.E.: Espacio II y Espacio III. Unidad estructural construida con nódulos calcáreos de pequeño tamaño, de módulo irregular. Dichos nódulos están calzados con piedras de pequeño tamaño. Se han documentado cuatro hiladas en la cara interna y siete en la externa, pero aún no se ha agotado la estructura. Esta estructura fue documentada durante la intervención de 2018 y se ha excavado parcialmente durante la campaña 2021.

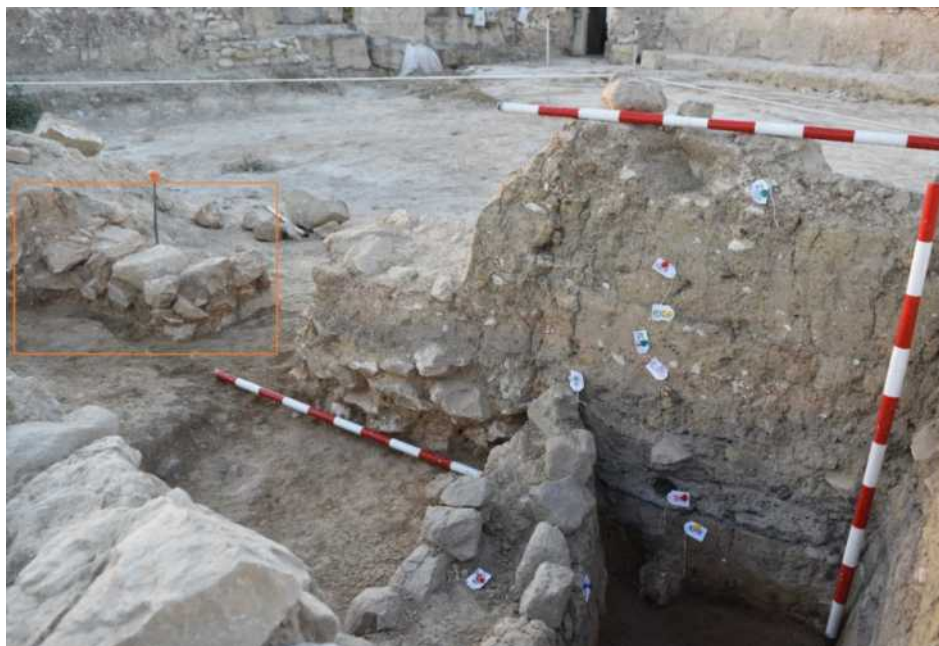
U.E. 1068 ESTRUCTURA

Descripción de la U.E.: Espacio II y III. Unidad estructural construida con nódulos calcáreos de pequeño tamaño, de módulo irregular y calzados con piedras pequeñas. Tan solo se han conservado tres hiladas. Además, parece que estaba revestida con una capa de arcilla.

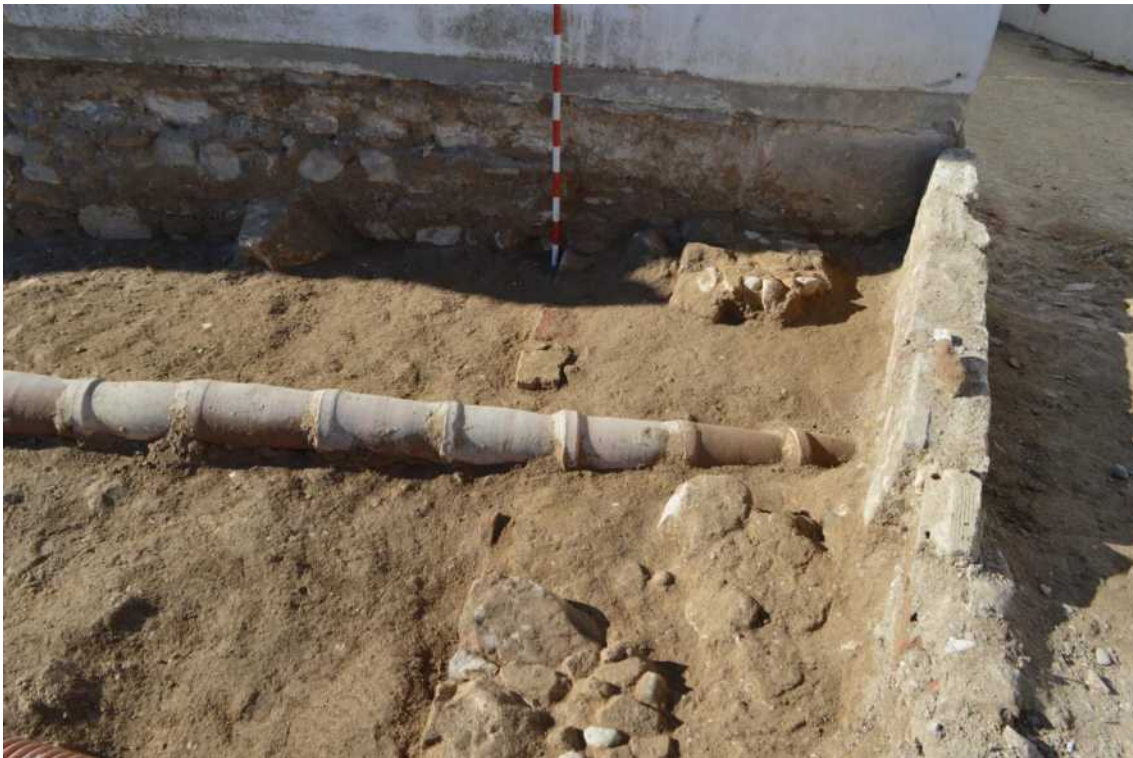
U.E. 1083 ESTRUCTURA

Descripción de la U.E.: Estructura compuesta por tubos de cerámica enroscados.

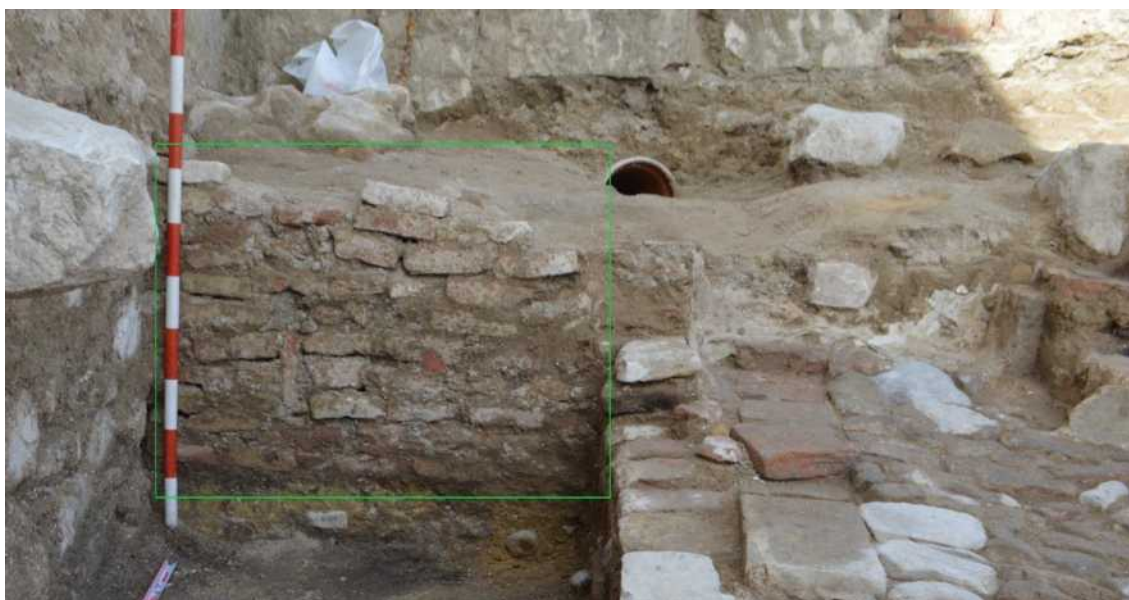
U.E. 1087 ESTRUCTURA

Descripción de la U.E.: Estructura construida con ladrillos macizos partidos por la mitad y dispuestos por la parte más estrecha, todos ellos trabados con cemento.

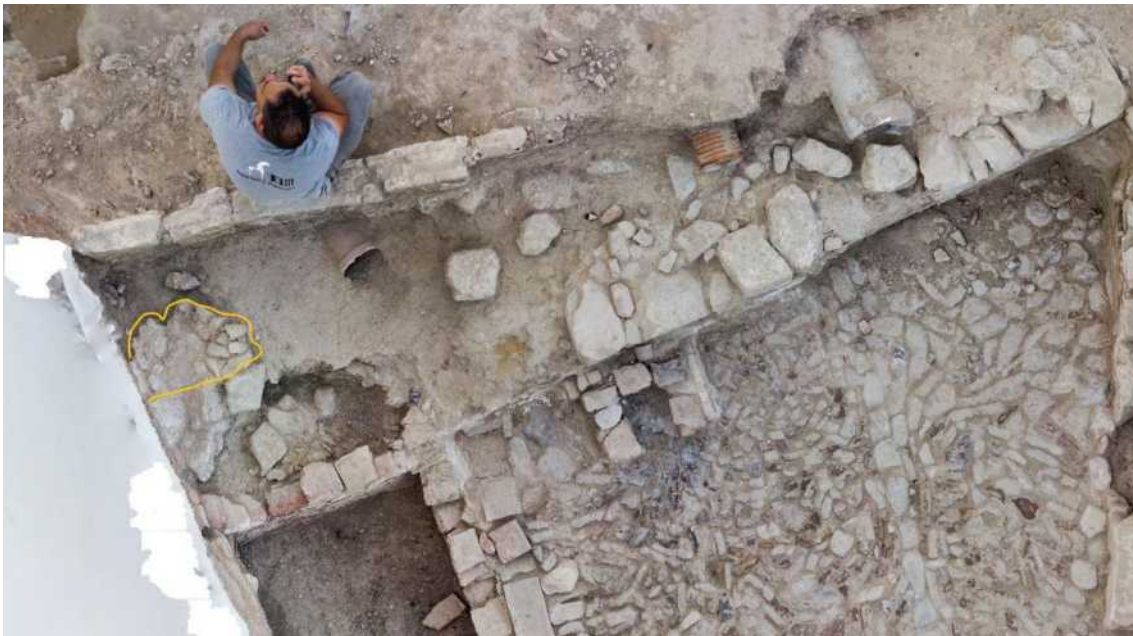
U.E. 1089 ESTRUCTURA

Descripción de la U.E.: Estructura compuesta por dos paramentos contruidos con ladrillos macizos, muchos de ellos fracturados por la mitad y colocados por la parte más estrecha. Está revestida por una capa de cemento y por varias de cal.

U.E. 1089. Estructura compuesta por dos paramentos contruidos con ladrillos macizos, muchos de ellos fracturados por la mitad y colocados por la parte más estrecha. Está revestida por una capa de cemento y por varias de cal. Muro que cierra por el oeste el espacio excavado.
