MEMORIA PRELIMINAR-FINAL DE RESULTADOS

ACTIVIDAD ARQUEOLÓGICA PUNTUAL

*“CERRO DEL CASTILLO DE SANTAELLA
(CÓRDOBA)”. EXPTE. 12201.*

Grupo de investigación P.A.I HUM-262

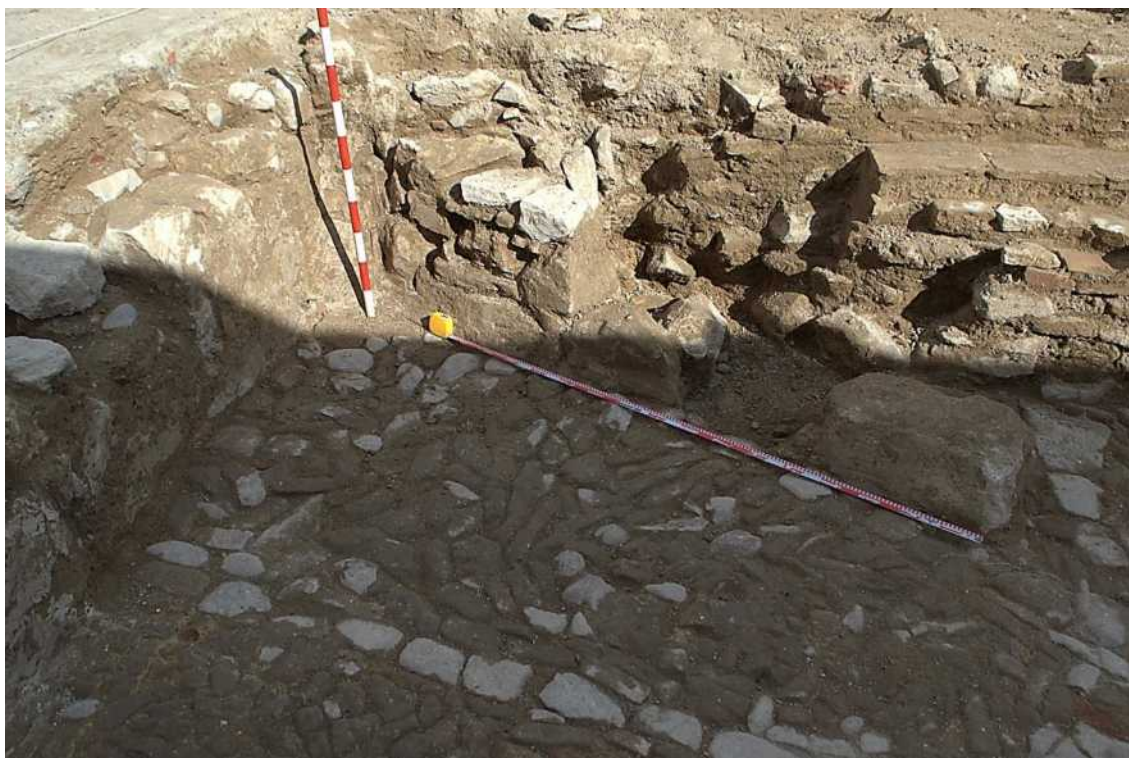
U.E. 1091 ESTRUCTURA

Descripción de la U.E.: Estructura construida a base de piedras calcáreas de mediano y gran tamaño, calzadas con ladrillos macizos. Presentan la cara externa trabajada.

Interpretación: Estructura de mampostería que ha sido interpretada como un banco en la estancia considerada como cocina.

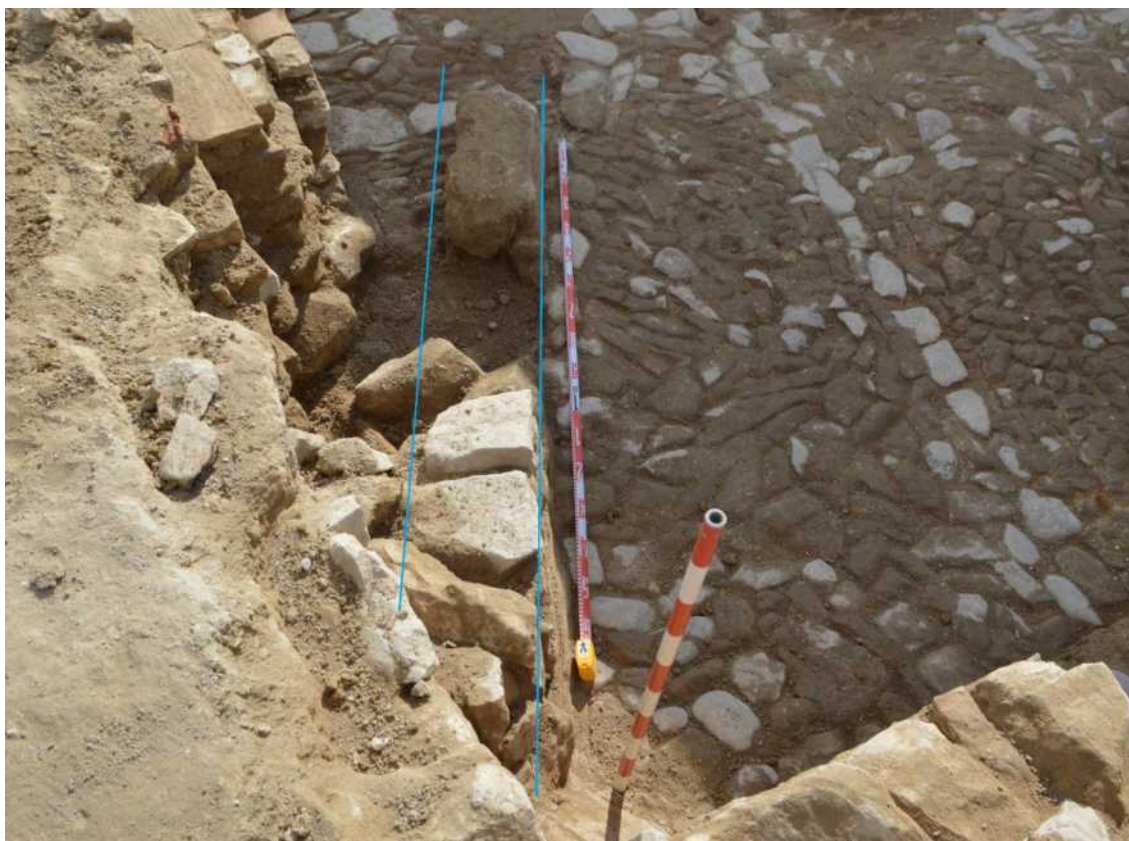
U.E. 1092 D / U.E. 59 D ESTRUCTURA

Descripción de la U.E.: Estructura, documentada durante la intervención arqueológica de 2018 bajo el código U.E. 59. Ha sido construida con mampuestos de piedra caliza de mediano tamaño con la cara externa devastada. Además, se han utilizado algunos ladrillos macizos para nivelar las distintas hiladas de piedra.

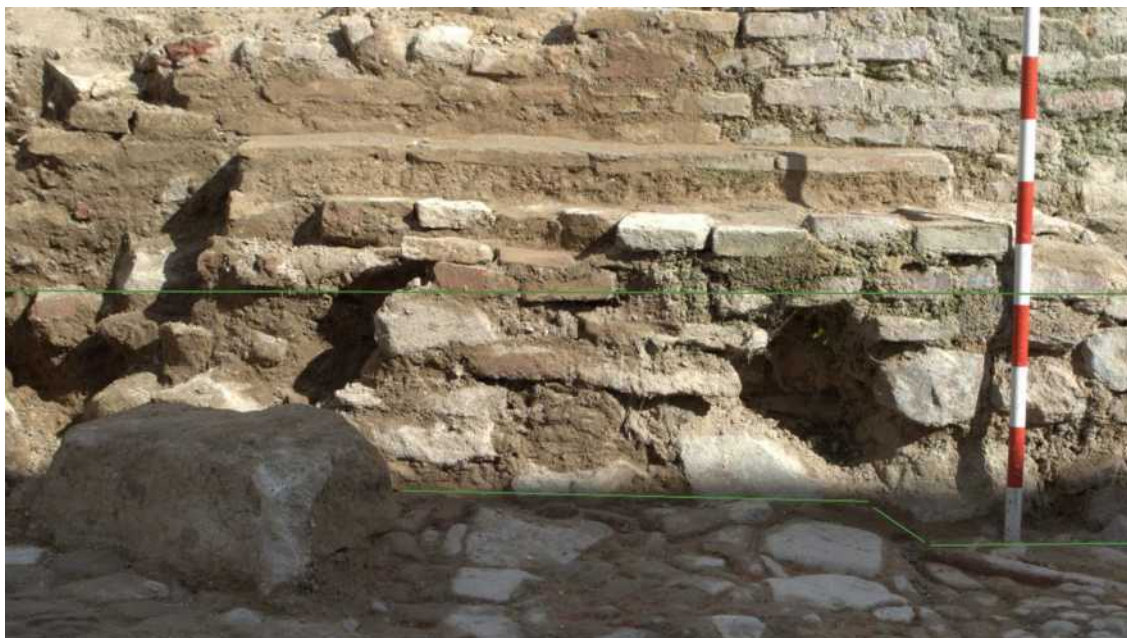
Interpretación: Base del muro de cierre situado al este del espacio pavimentado a base de guijarros.

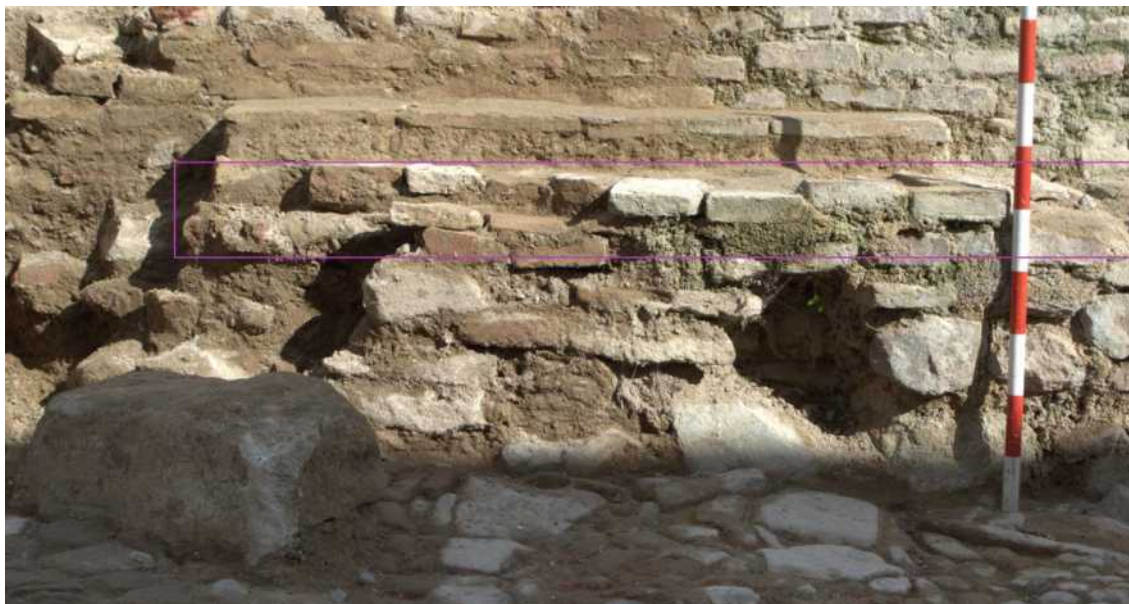
U.E. 1092 C ESTRUCTURA

Descripción de la U.E.: Estructura construida a base de ladrillos macizos dispuestos en horizontal por la parte más estrecha. Delimitan un espacio que está construido con mampostería de nódulos calcáreos de tamaño pequeño y mediano unidos por cemento.

Interpretación: Estructura adosada a la cara oeste de la unidad estructural U.E. 1092 D, la cual ha sido interpretada como un refuerzo de esta unidad o posiblemente como un banco o murete de baja altura desde la intervención arqueológica de 2018.

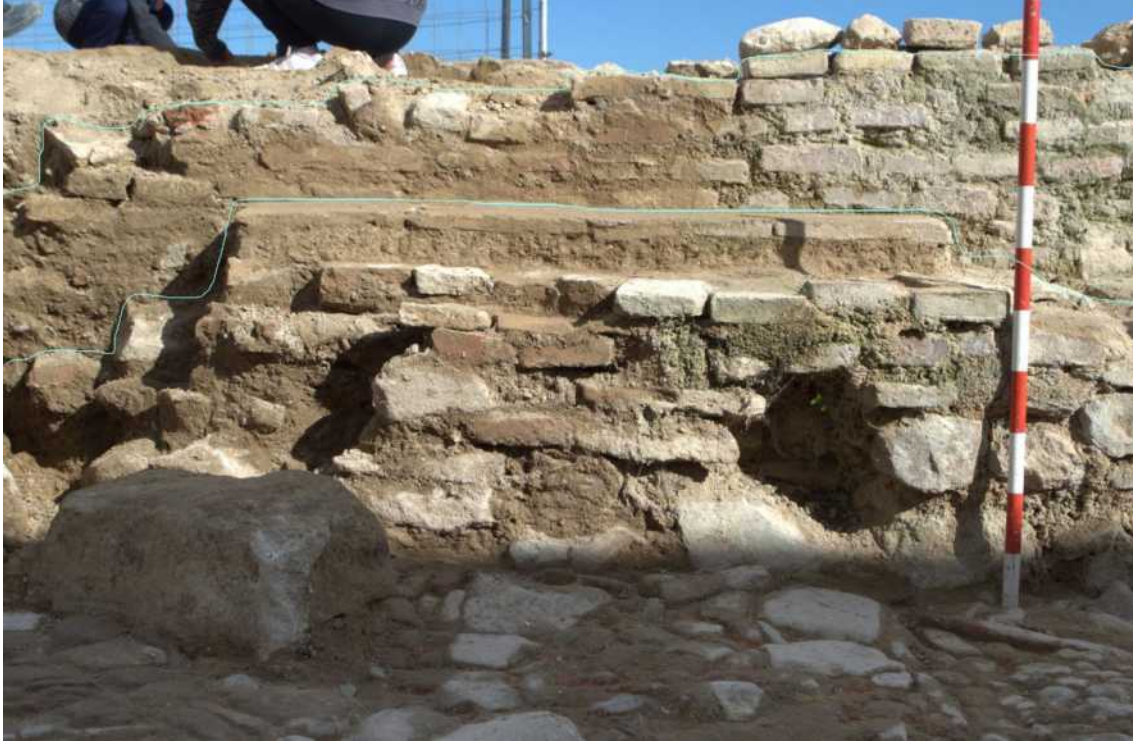
U.E. 1092 A ESTRUCTURA

Descripción de la U.E.: Estructura construida a base de mampuestos de caliza de varios tamaños y con la cara externa trabajada. Aparecen colocados con ladrillos utilizados para calzar los distintos nódulos.

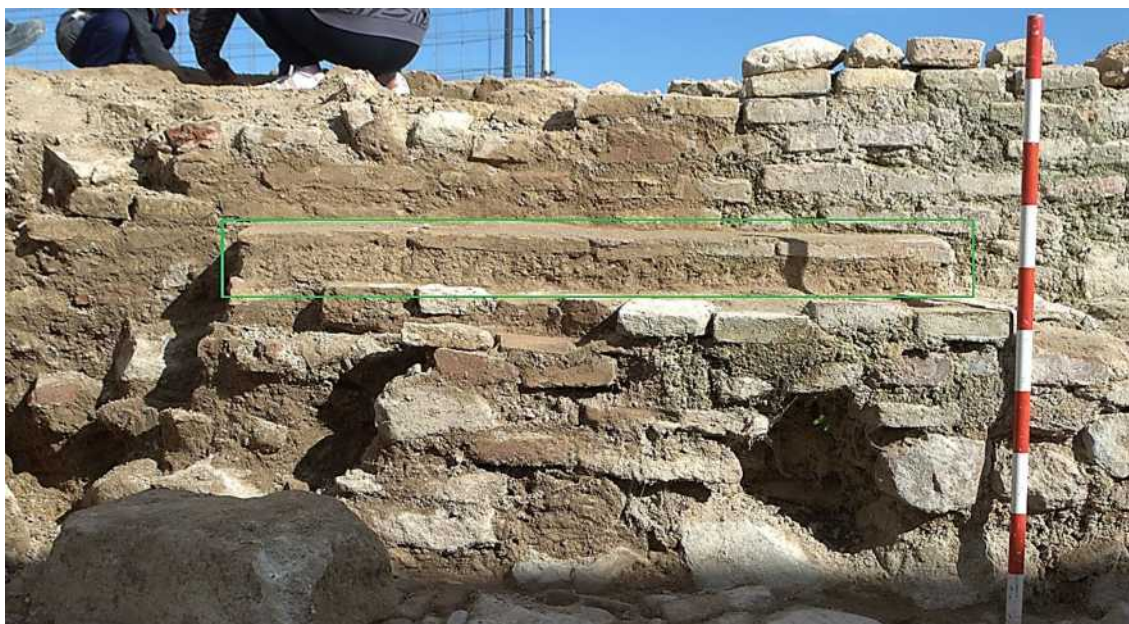
U.E. 1093 ESTRUCTURA

Descripción de la U.E.: Estructura erigida por ladrillos macizos dispuestos en horizontal por la parte más ancha. Estaba trabada con cemento.

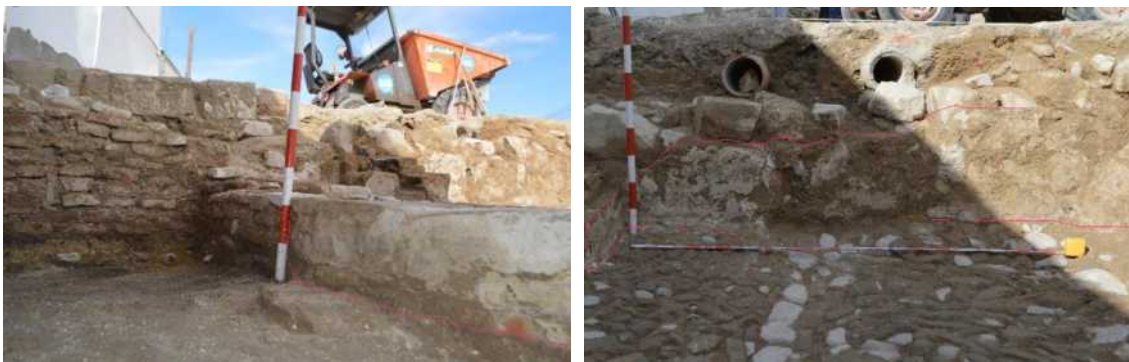
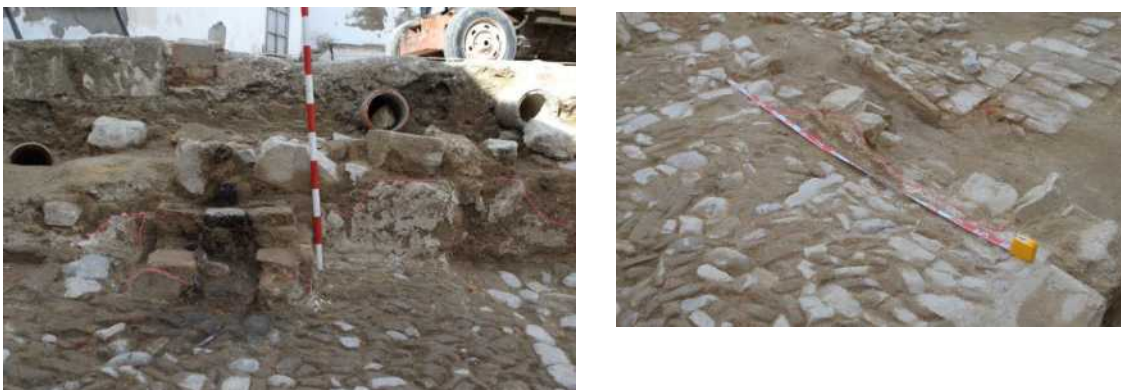
U.E. 1094 ESTRUCTURA

Descripción de la U.E.: Capa de cemento revestida por otra de cal de coloración blanca.

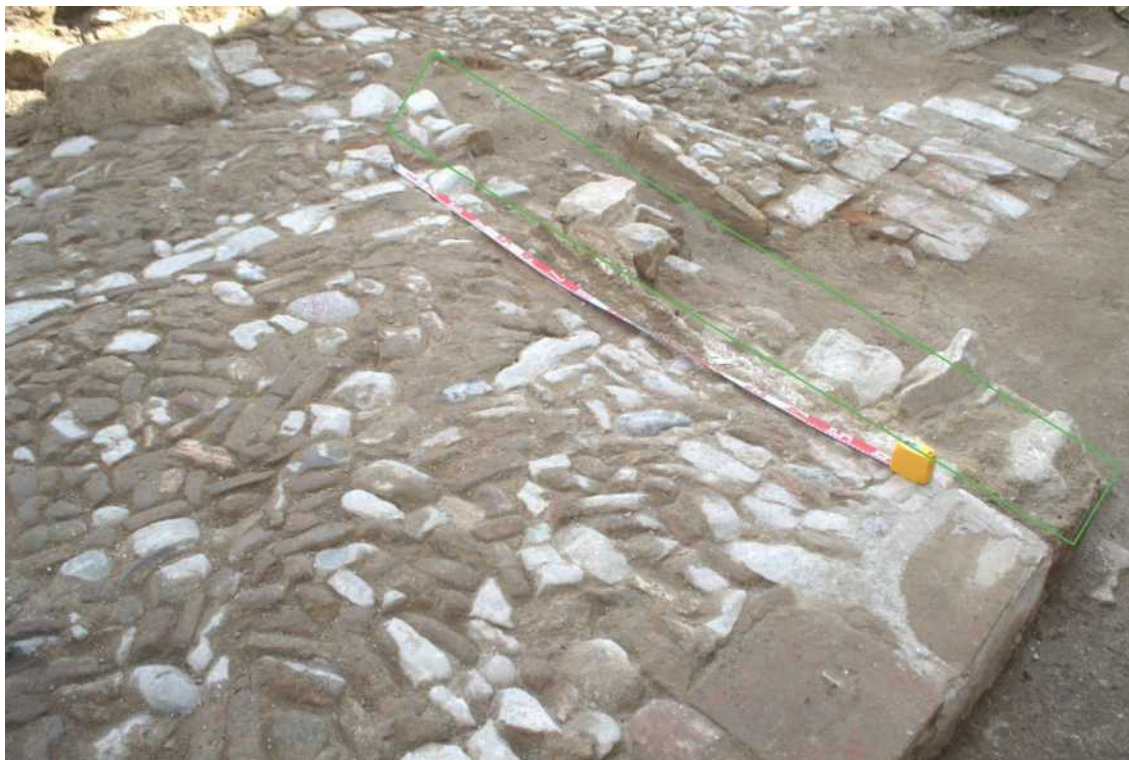
U.E. 1095 ESTRUCTURA

Descripción de la U.E.: La estructura se halla completamente arrasada, de la cual solo se preserva una hilada formada por nódulos calcáreos de forma irregular y calzados con ladrillos macizos.

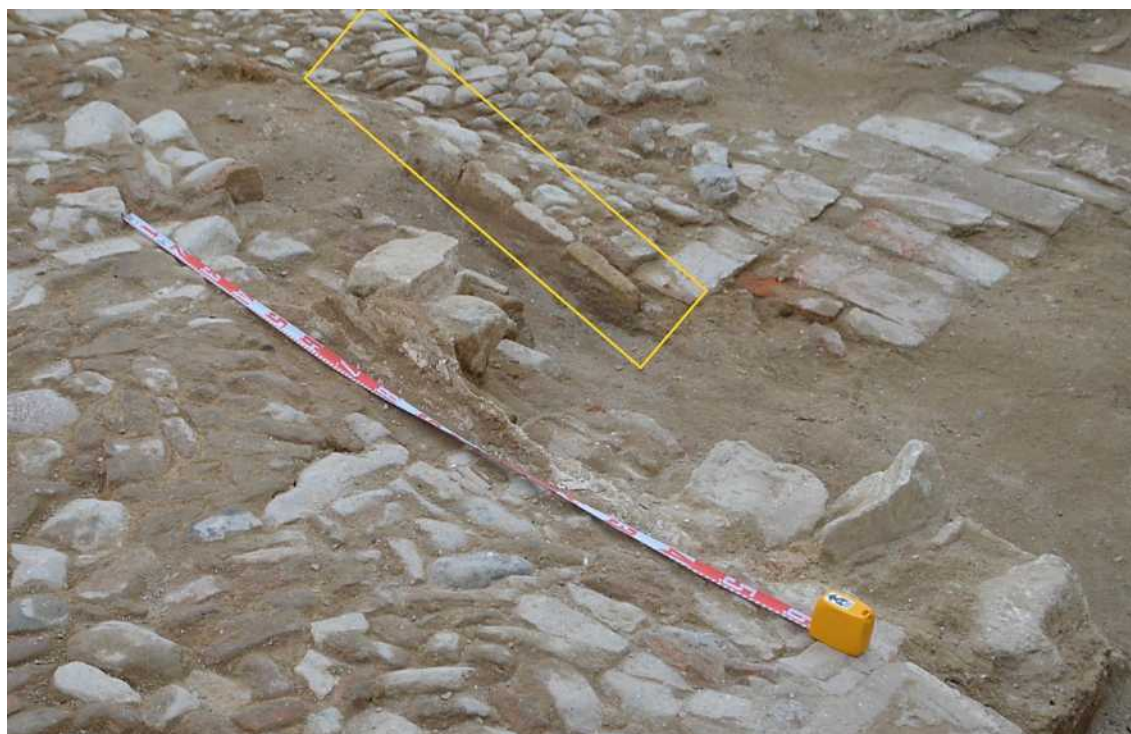
U.E. 1095 A ESTRUCTURA

Descripción de la U.E.: Estructura formada por una línea de ladrillos macizos dispuestos de canto que delimitan un espacio hueco.

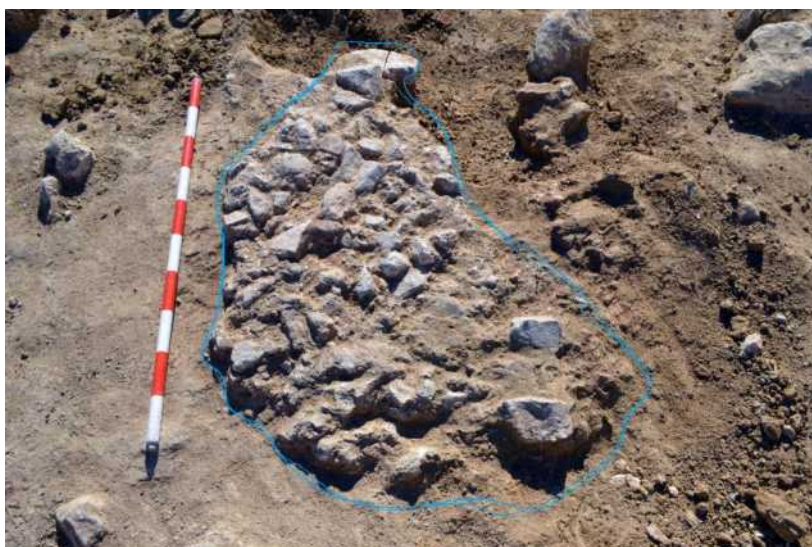
U.E. 1101 ESTRUCTURA

Descripción de la U.E.: Espacio VIII. Estructura horizontal, de la cual se conserva muy poco, se encuentra construida con nódulos calizos de pequeño tamaño y módulo irregular, trabados con arcilla.

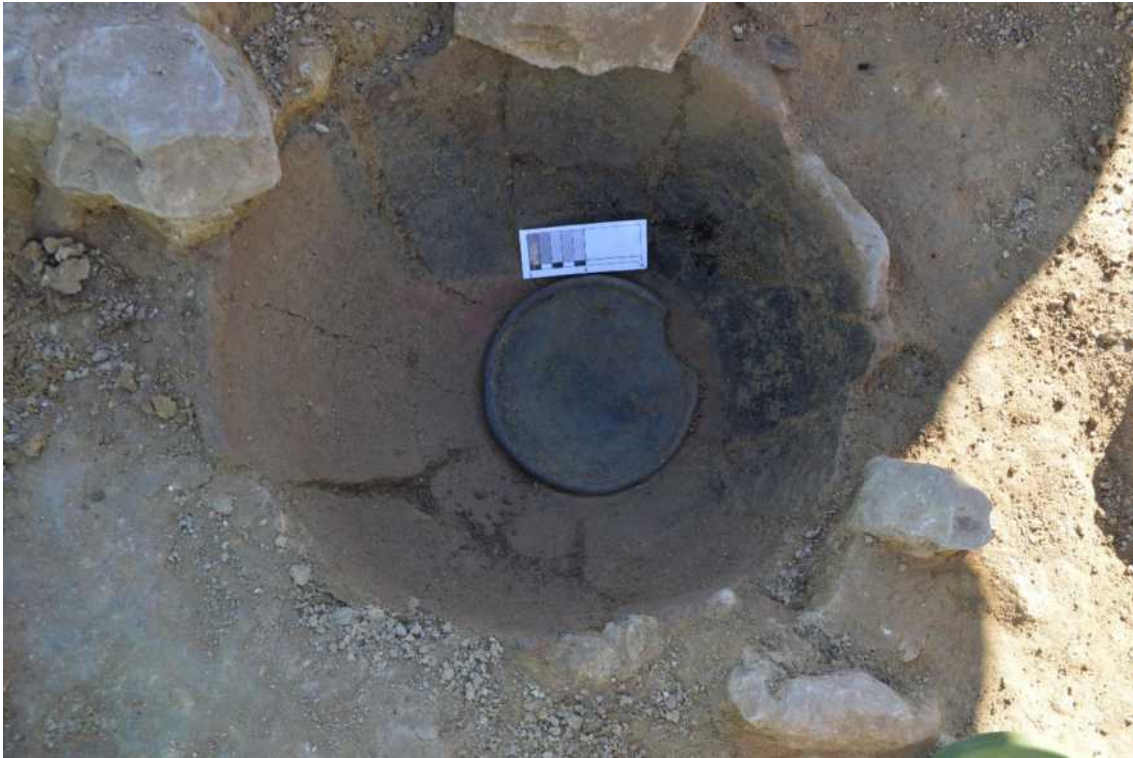
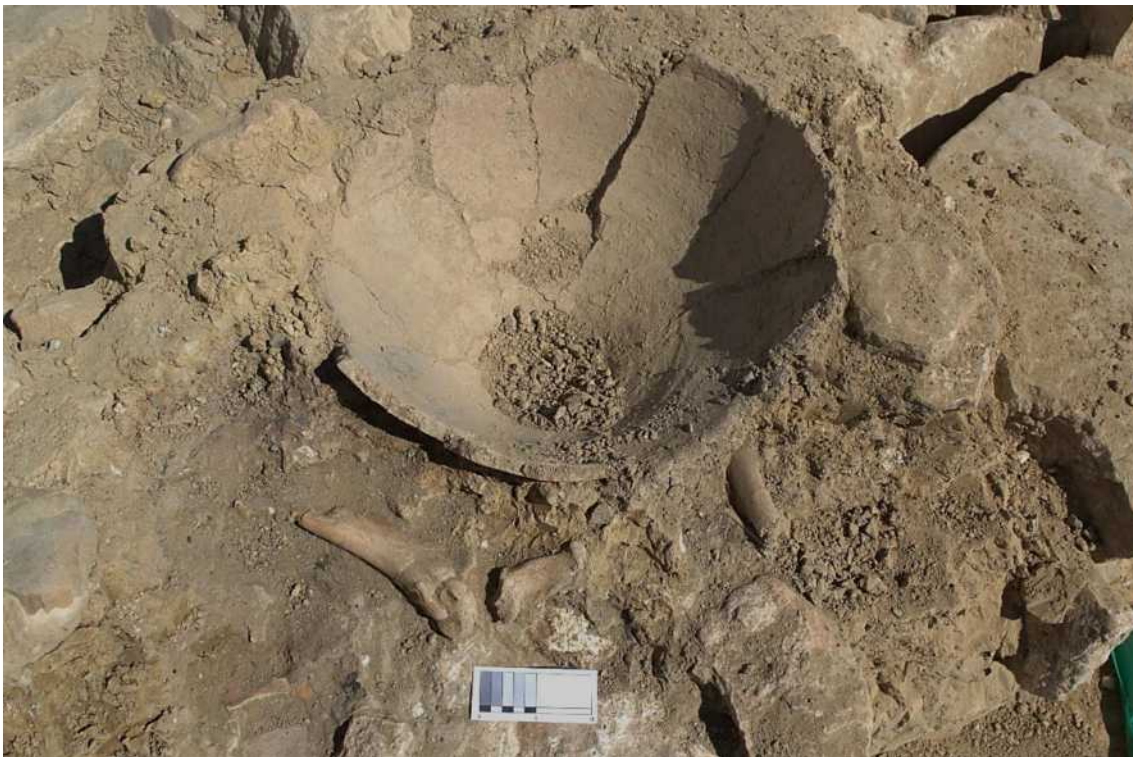
U.E. 1105 CERÁMICA

Descripción de la U.E.: Contenedor cerámico del que solo se conserva la parte inferior. Se encontraba bordeado por piedras. Es de cocción oxidante irregular de tonalidad media y acabado grosero. El interior estaba relleno por tierra de naturaleza arcillosa con coloración beige de tonalidad media y con un grado de compactación bajo. En su interior pudimos documentar piedras, restos óseos de origen animal y partículas de carbón.

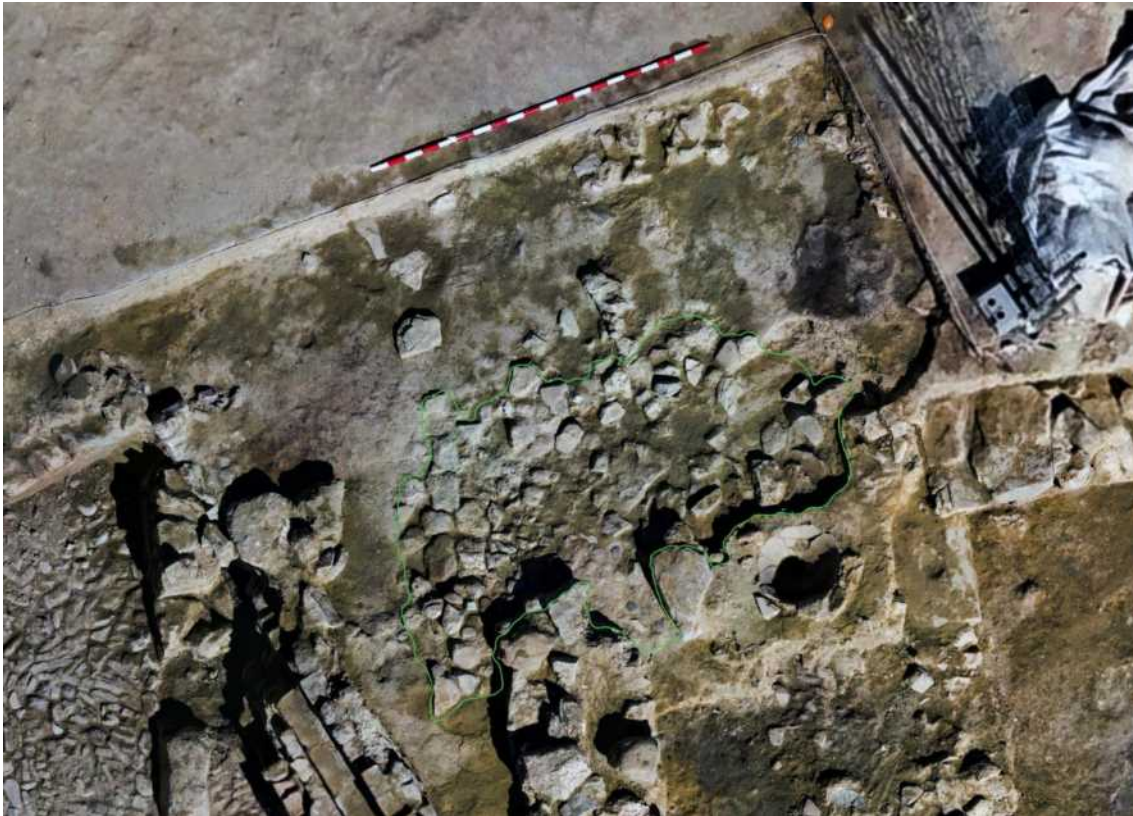
U.E. 1106 PAVIMENTO

Descripción de la U.E.: Unidad estratigráfica horizontal construida con piedras calizas de mediano tamaño y cuarcita en cantos rodados de pequeño tamaño.

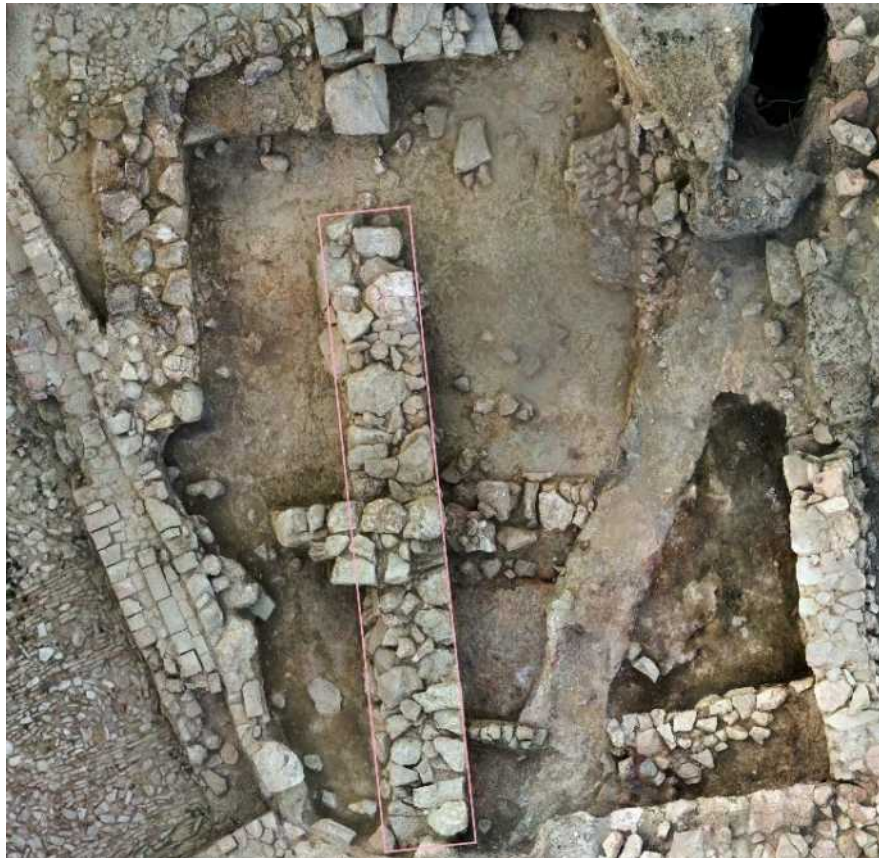
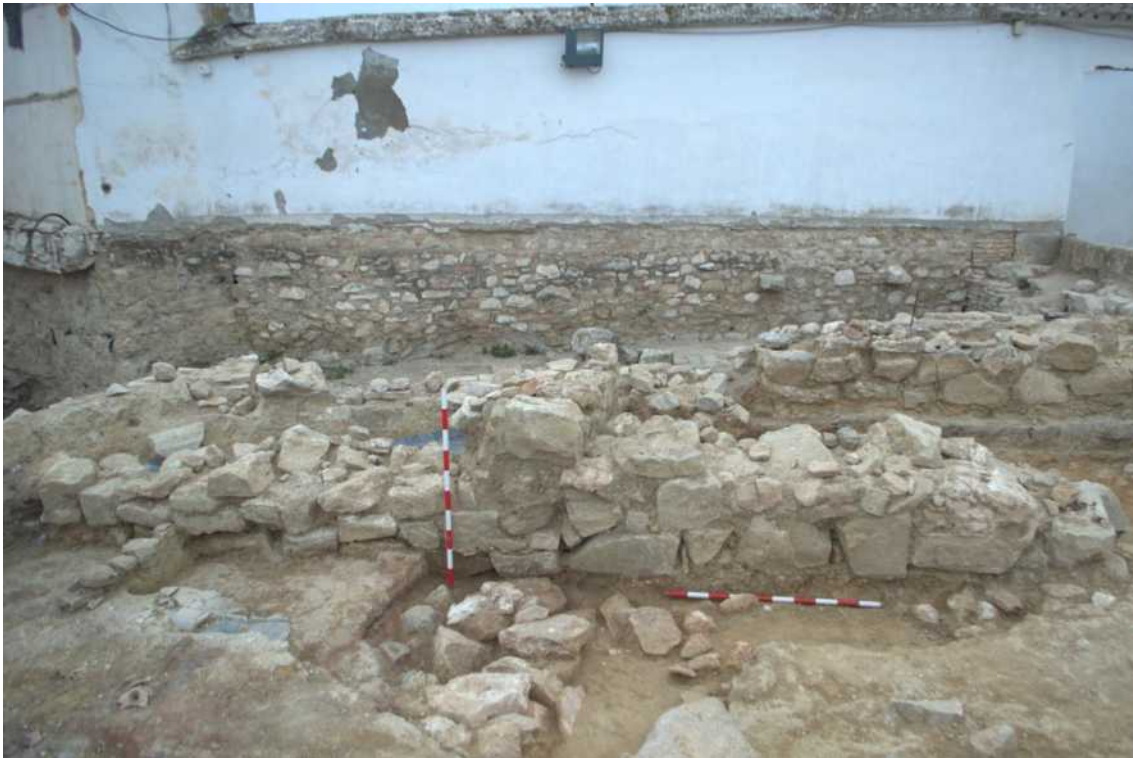
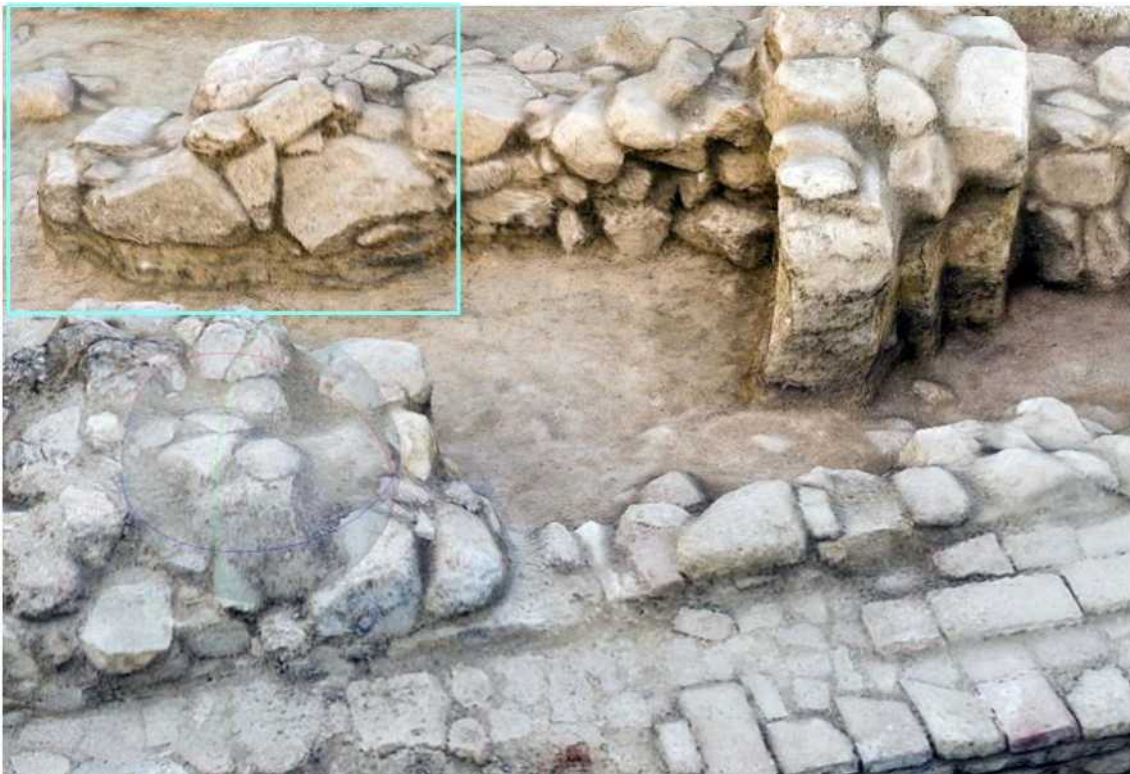
U.E. 1108 ESTRUCTURA

Descripción de la U.E.: Espacios IVB, VII y VIII. Unidad estructural construida con nódulos calcáreos de mediano tamaño ensamblados con una argamasa arcillosa. Se emplearon nódulos más pequeños para rellenar los huecos y nivelar los bloques de piedra que componen las distintas hiladas.

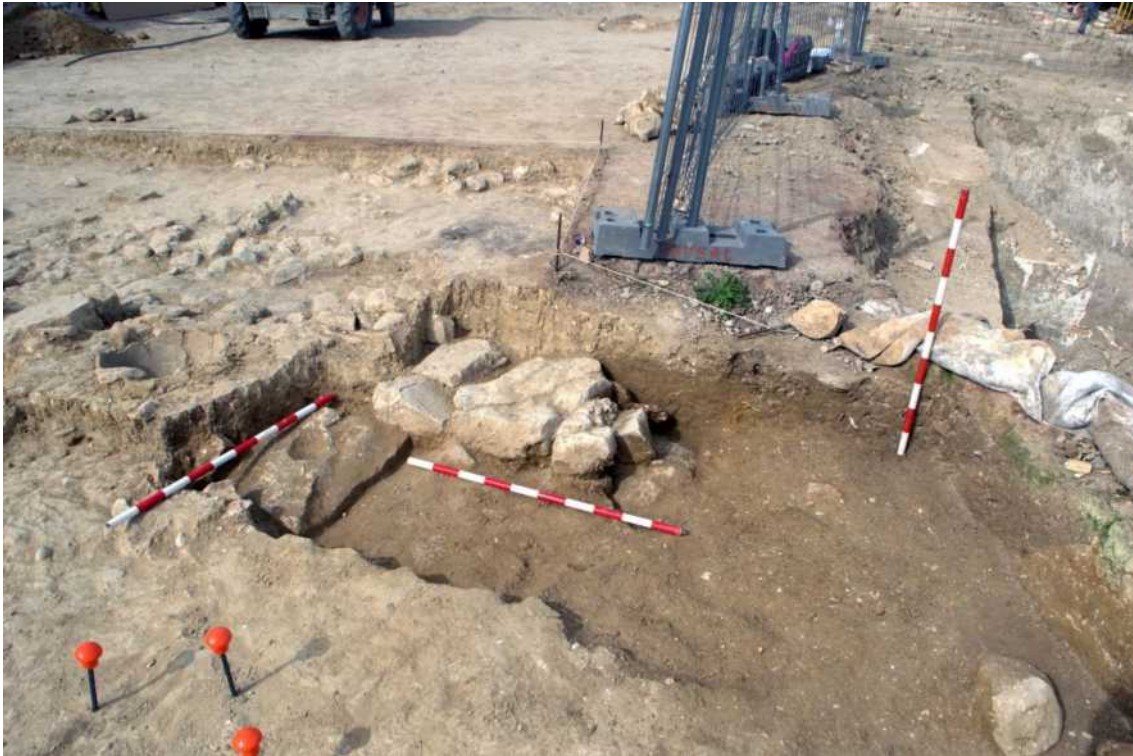
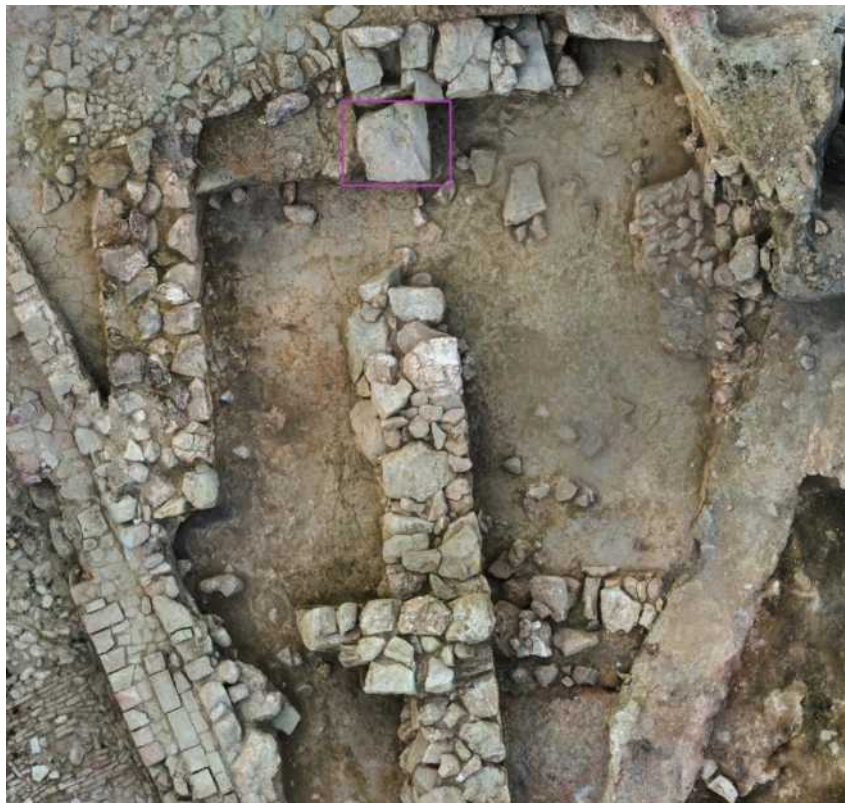
U.E. 1108 B ESTRUCTURA

Descripción de la U.E.: Estructura de la que solo se conserva una hilada compuesta por un nódulo calcáreo de grandes dimensiones. Presenta una oquedad cóncava que sirvió para apoyar la jamba de una puerta.

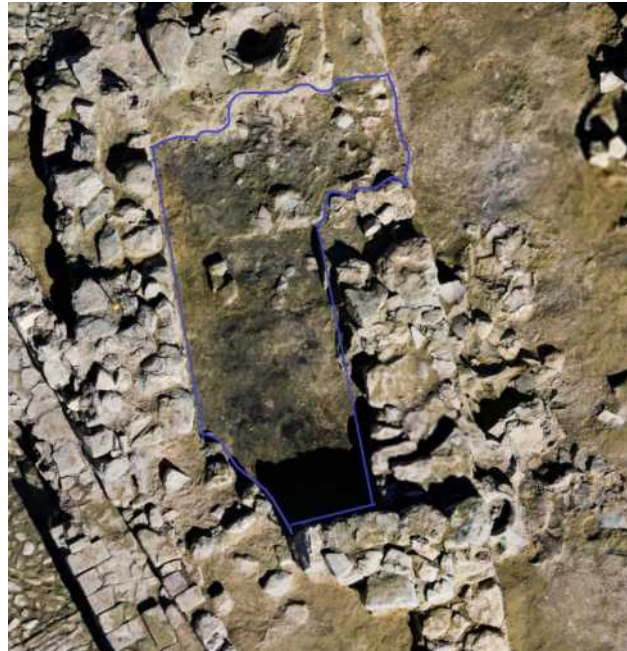
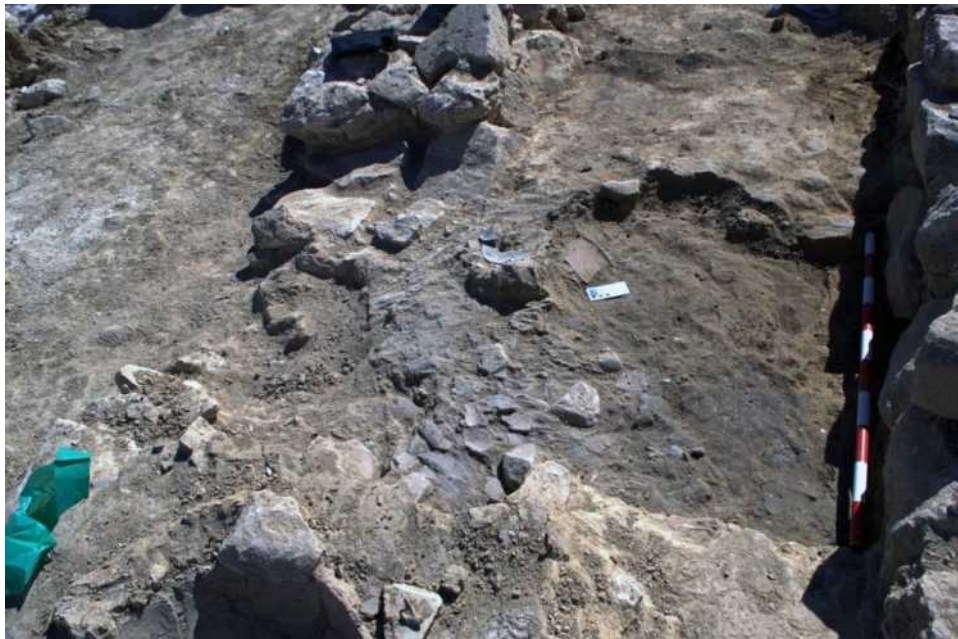
U.E. III.2. ESTRATO

Descripción de la U.E.: Tierra de naturaleza arcillo limosa, de coloración negruzca con un grado de compactación medio-bajo. Aparece mezclada con partículas de carbón con capas de ceniza.

Interpretación: Unidad cuya formación coinciden con el momento de abandono del pavimento III2 B.

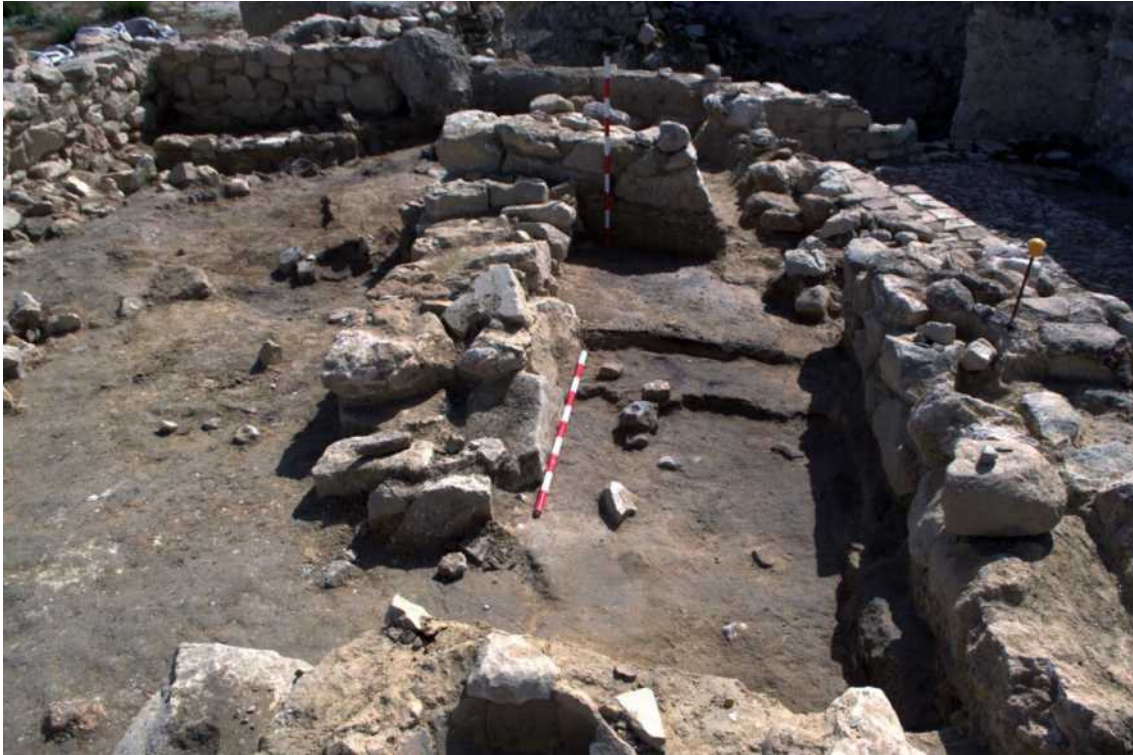
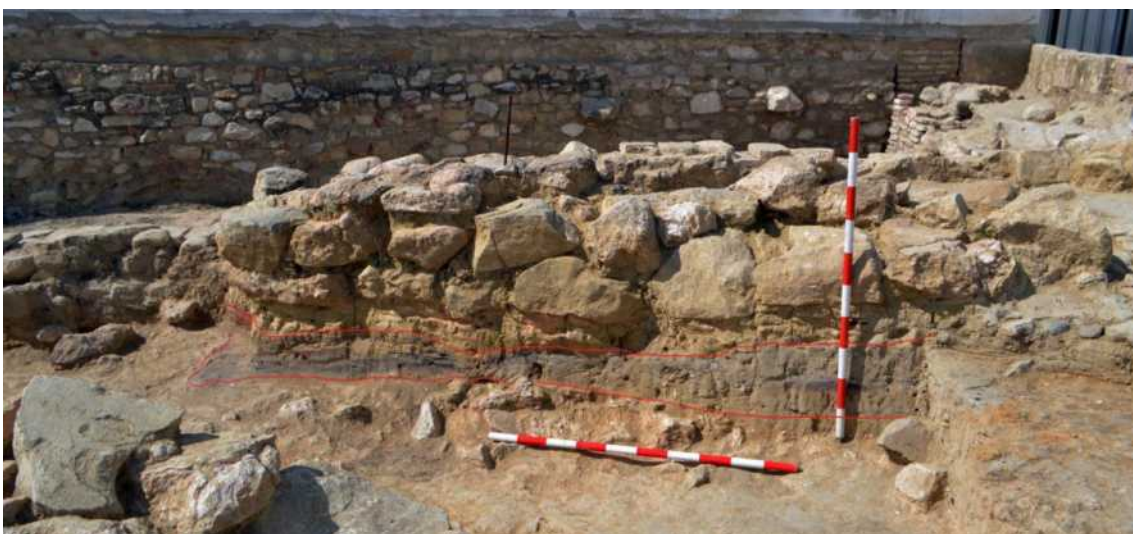
U.E. III2 B. PAVIMENTO.

Descripción de la U.E.: Paquete compuesto por varias capas de tierra superpuestas. La capa superior está compuesta por partículas de carbón, mientras que la segunda, está formada por tierra de naturaleza arcillosa, coloración granate producto de la rubefacción y un grado de compactación alto. Bajo esta, se extiende una tercera capa de composición arcillosa, coloración beige de tonalidad oscura y un grado de compactación alto.

Interpretación: Suelo de ocupación relacionado con el espacio delimitado por las estructuras U.E. 1108 y U.E. 1108 B. Una vez que se reestructuró este espacio (consulte la

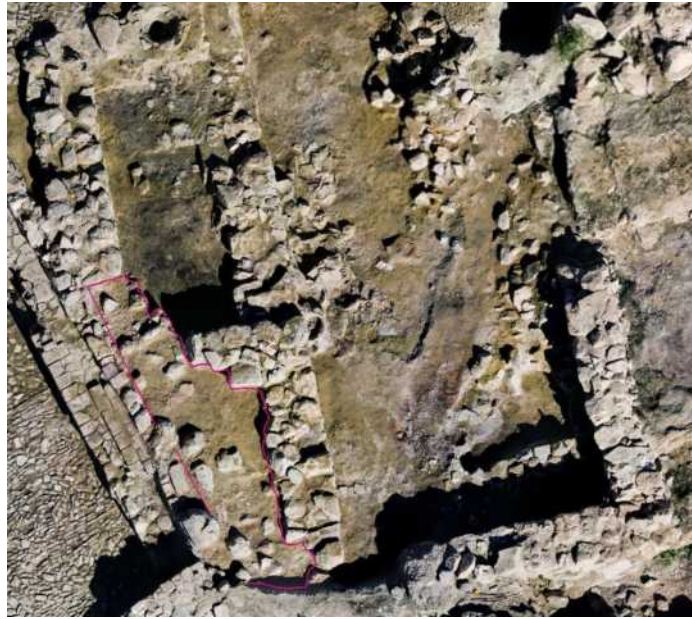
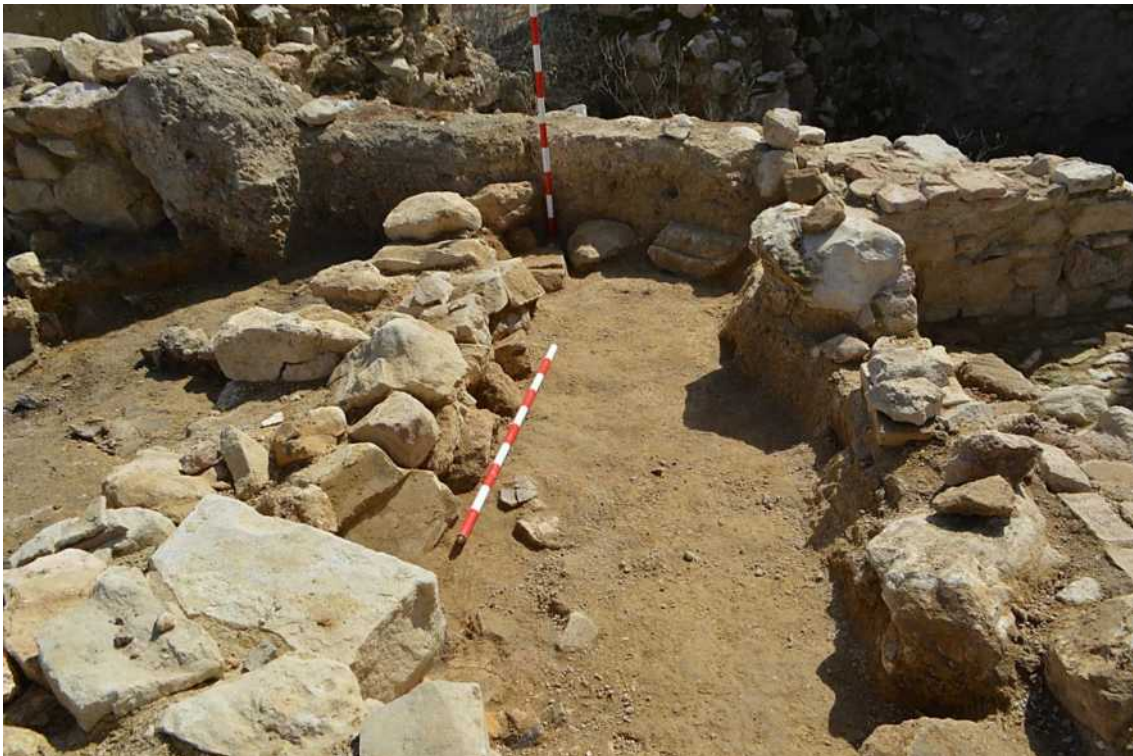
U.E. III3 ESTRATO

Descripción de la U.E.: Espacio VIII. Unidad estratigráfica de origen antrópico compuesta por tierra de naturaleza arcillosa, de coloración beige, de tonalidad oscura y un grado de compactación alto. Se encuentra mezclada con piedras de mediano y pequeño tamaño.

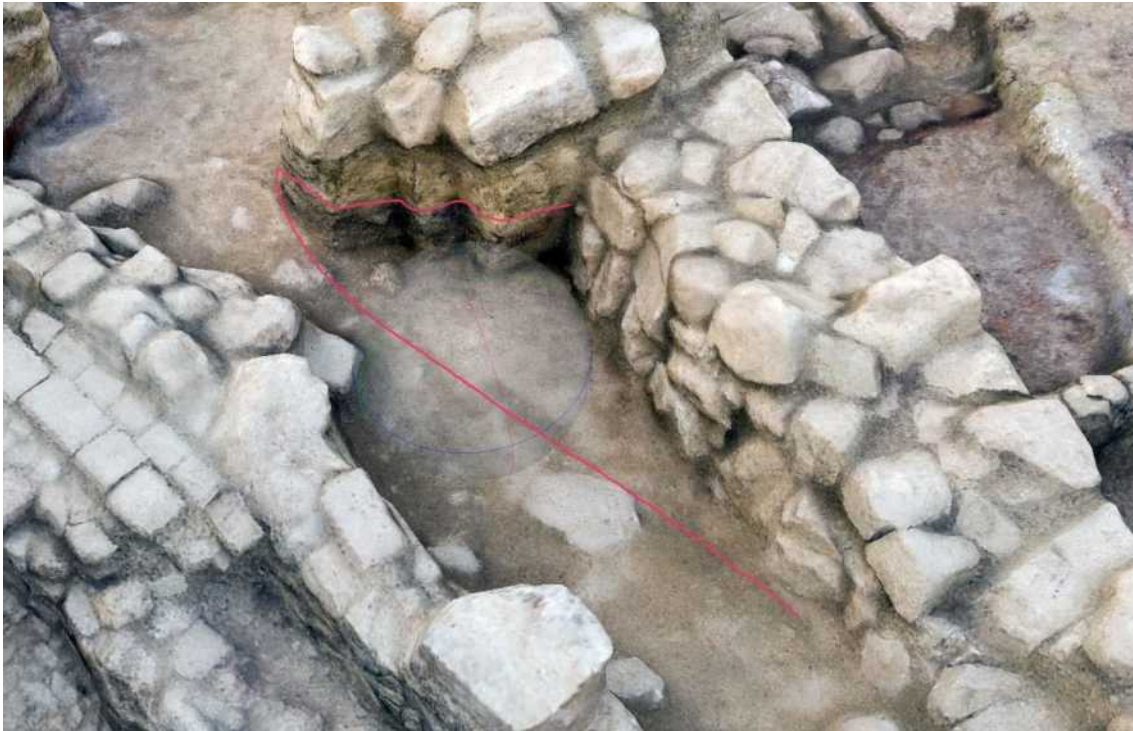
U.E. III3 B ESTRATO

Descripción de la U.E.: Espacio VIII. Unidad estratigráfica de origen antrópico compuesta por tierra de naturaleza arcillosa, de coloración grisácea debido a la concentración de partículas de carbón y cenizas con un grado de compactación medio.

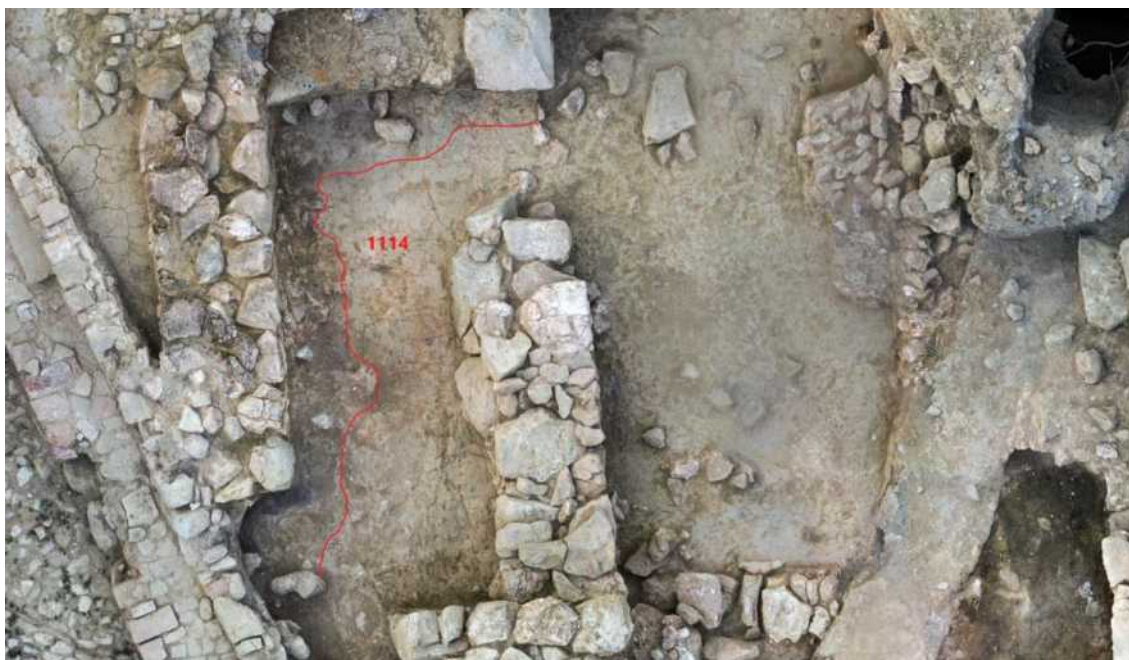
U.E. III4 ESTRATO

Descripción de la U.E.: Espacio VII. Tierra de naturaleza arcillosa, coloración naranja de tonalidad media y grado de compactación alto.

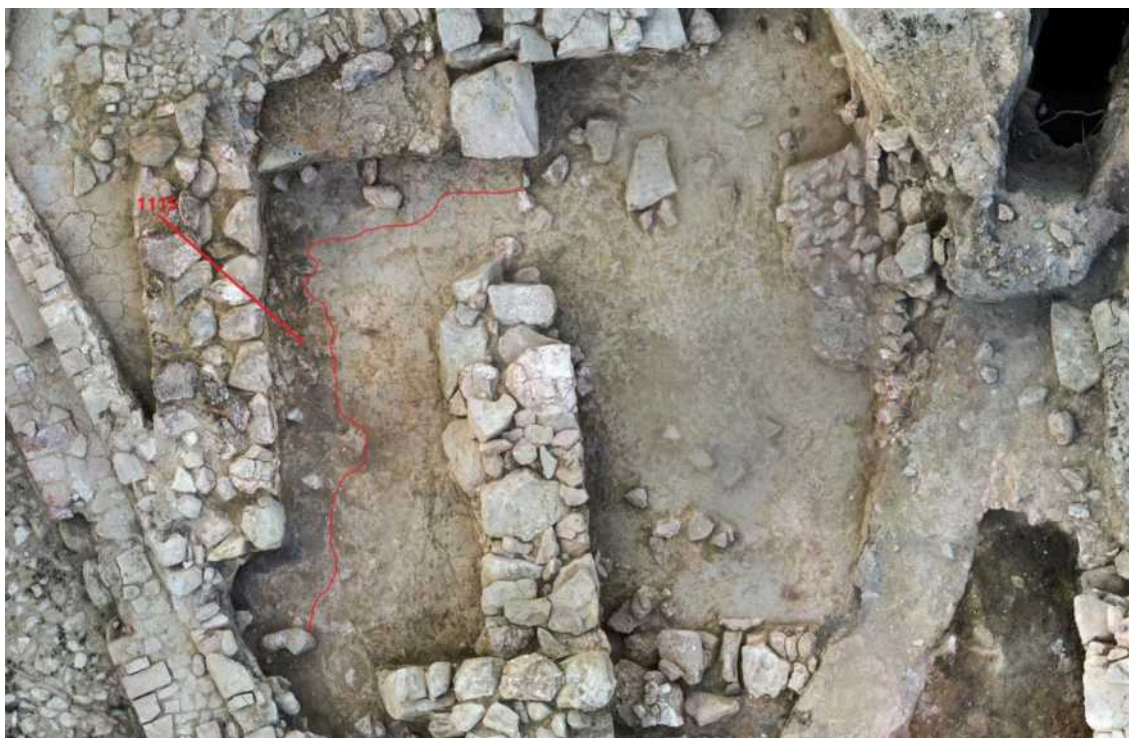
U.E. III15 ESTRATO

Descripción de la U.E.: Espacio VII. Estrato parcialmente excavado y compuesto por tierra de naturaleza arcillosa, coloración gris, de tonalidad media.
