MEMORIA PRELIMINAR-FINAL DE RESULTADOS

ACTIVIDAD ARQUEOLÓGICA PUNTUAL

*“CERRO DEL CASTILLO DE SANTAELLA
(CÓRDOBA)”. EXPTE. 12201.*

Grupo de investigación P.A.I HUM-262

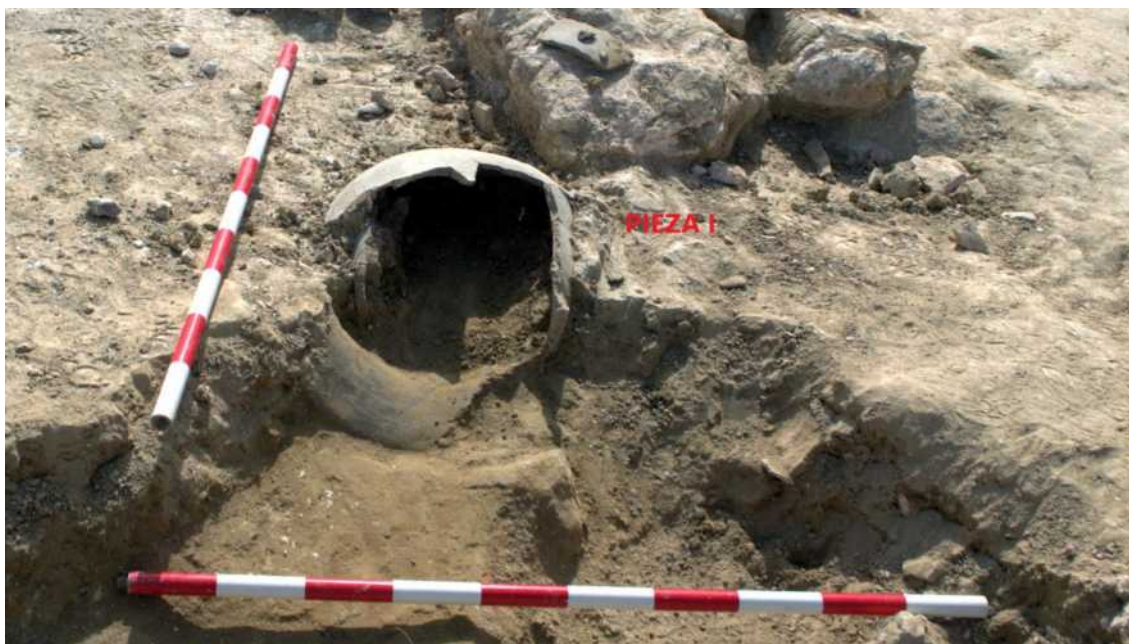
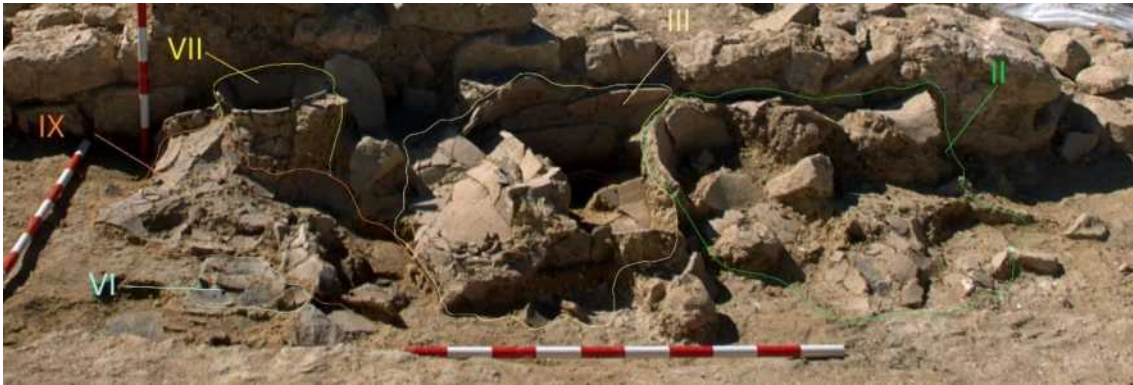
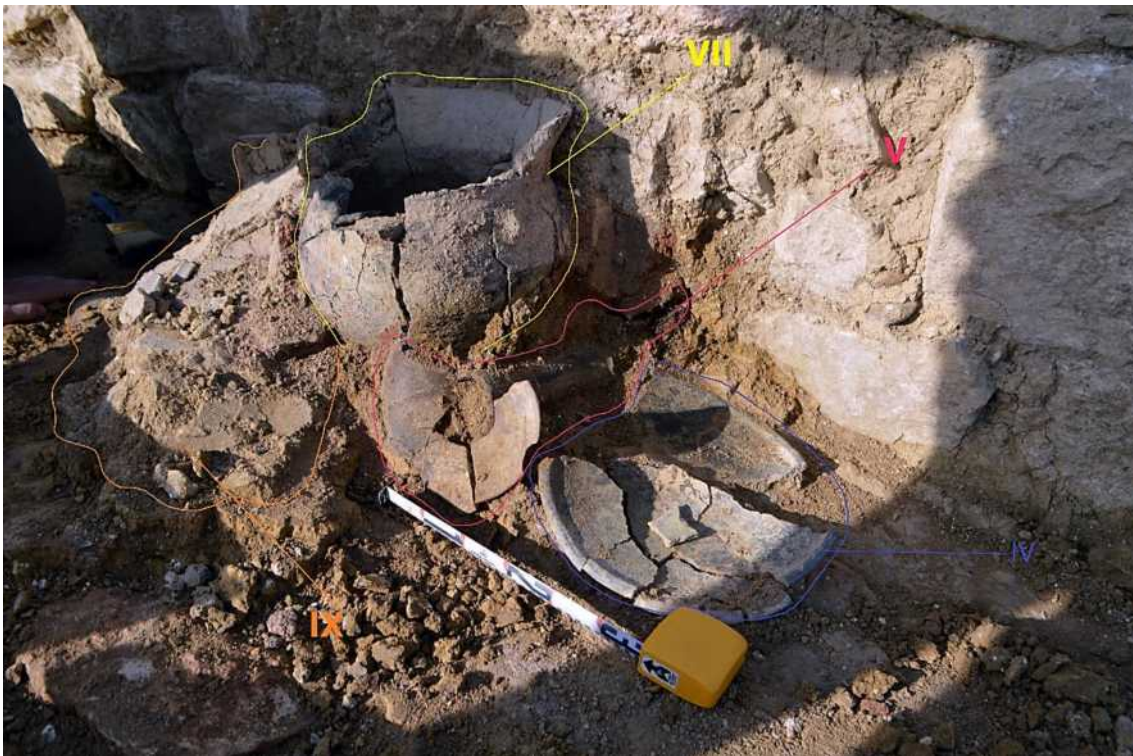
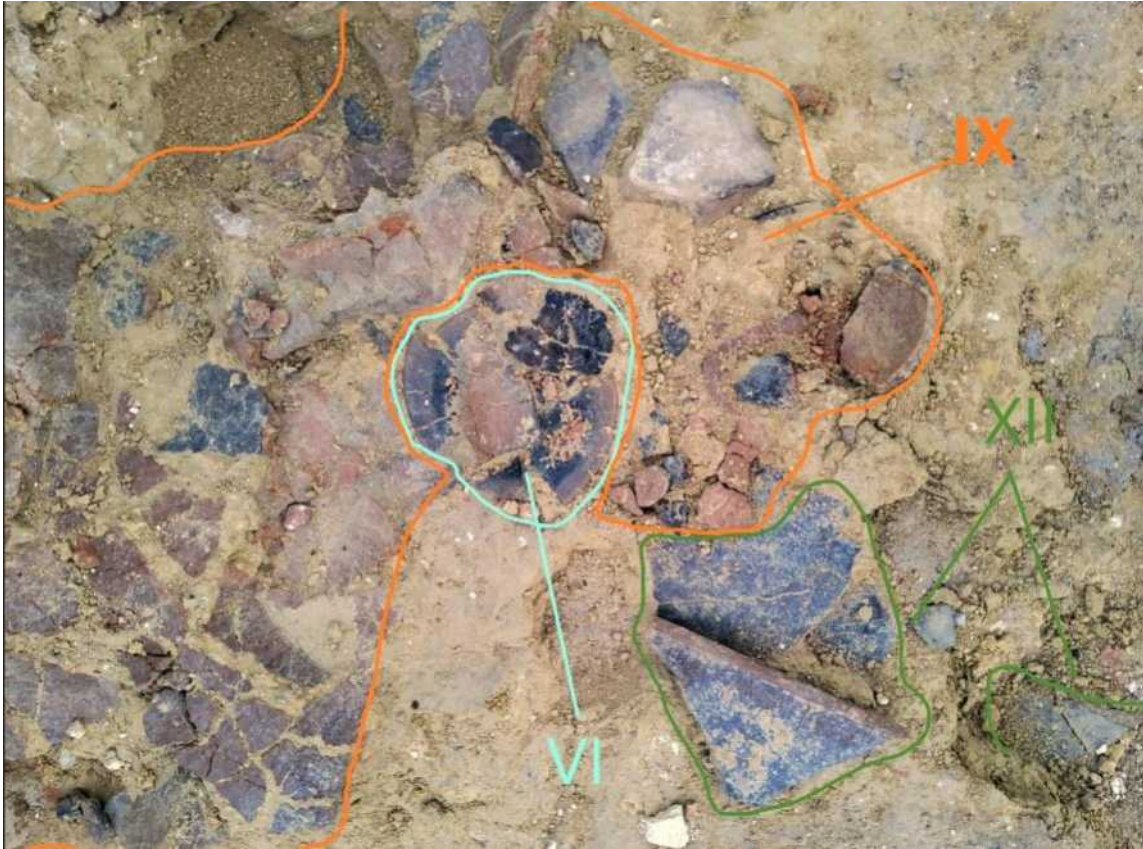
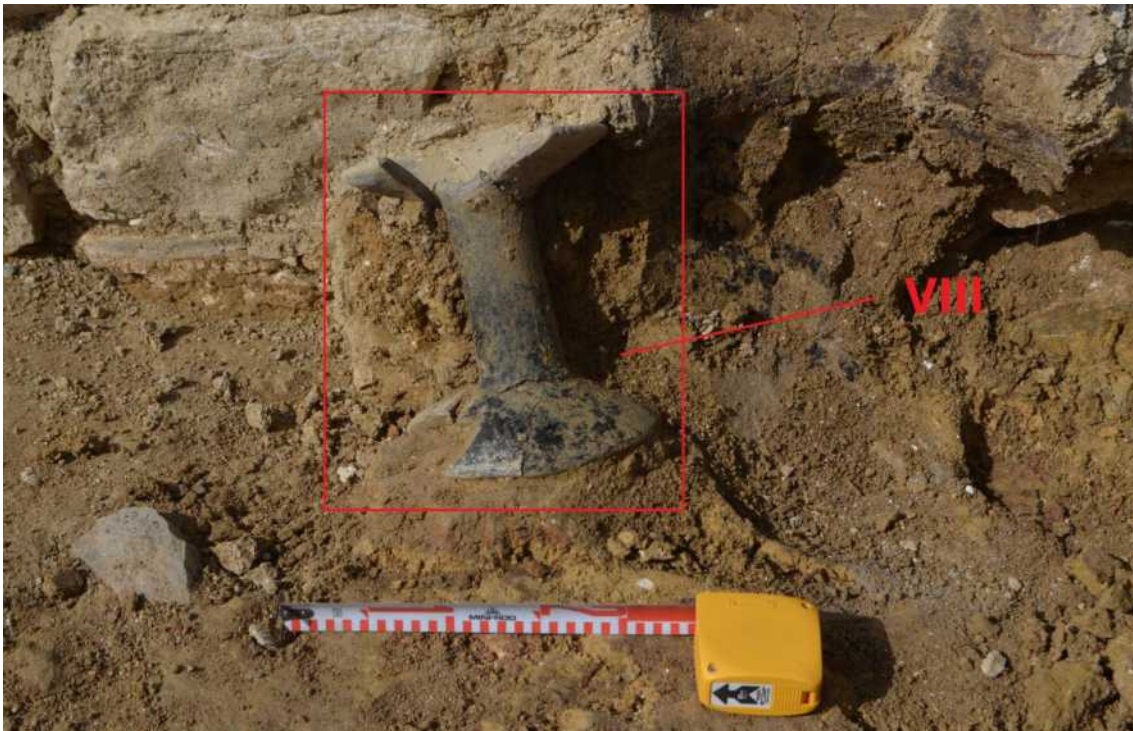
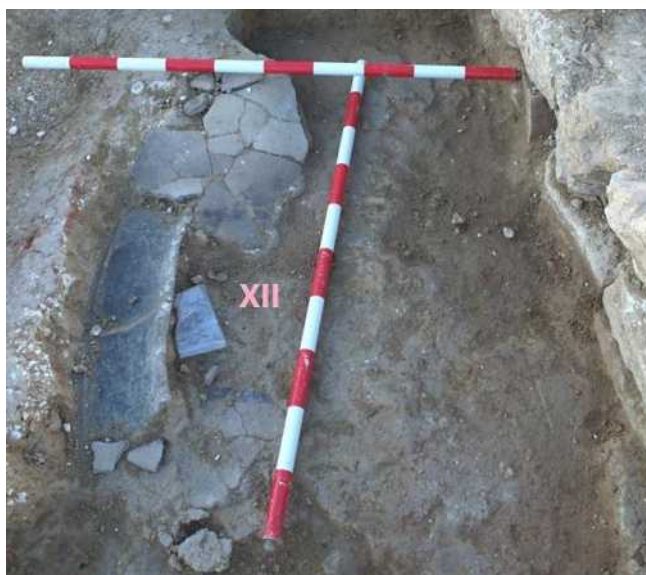
U. E. III6 A CERÁMICA

Descripción de la U.E.: Concentración de piezas cerámicas que se apoyan en la cara este de la estructura U.E. 1108 y se apoya en la U.E. 1116 B (suelo de ocupación).

La Pieza I se encuentra a una cota inferior, volcada y totalmente colapsada, con el borde fracturado. Se trata de un vaso globular, con gollete exvasado (acampanado) y base plana. Presenta una cocción reductora irregular, de tonalidad media y acabado alisado. Durante la micro-excavación del sedimento que la rellenaba se encontraron restos de textil.

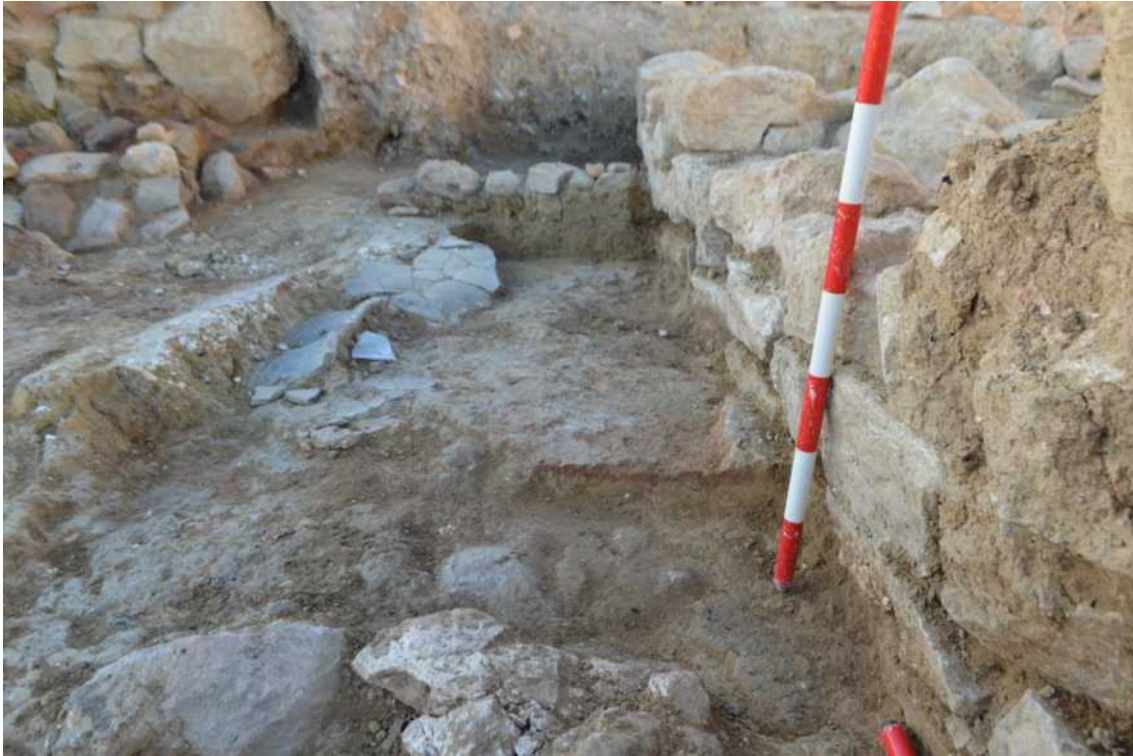
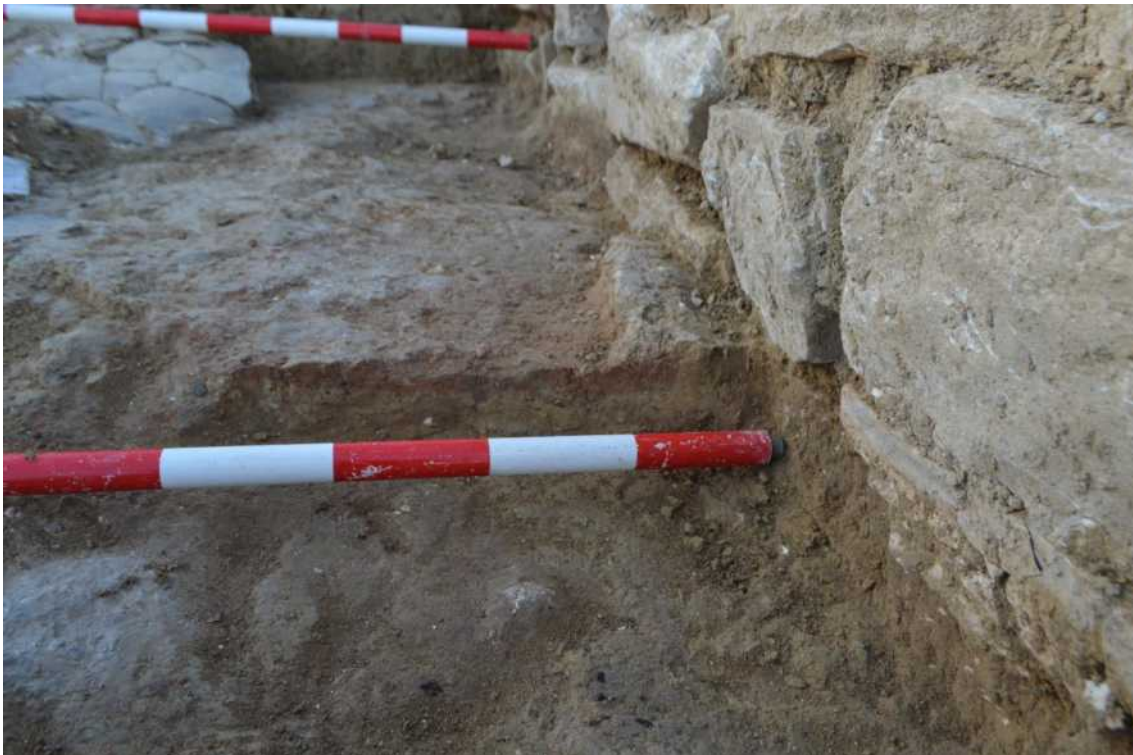
U.E. III6 B ESTRUCTURA HORIZONTAL POSITIVA

Descripción de la U.E.: Espacio IV B. Pavimento compuesto por dos capas, la superficial con un grosor de escasos centímetros, formada por una capa de arcilla rojiza y, en cuya superficie, se ha documentado concentraciones de carbones y de cenizas. Cubre a una segunda capa más gruesa de arcilla de color beige.

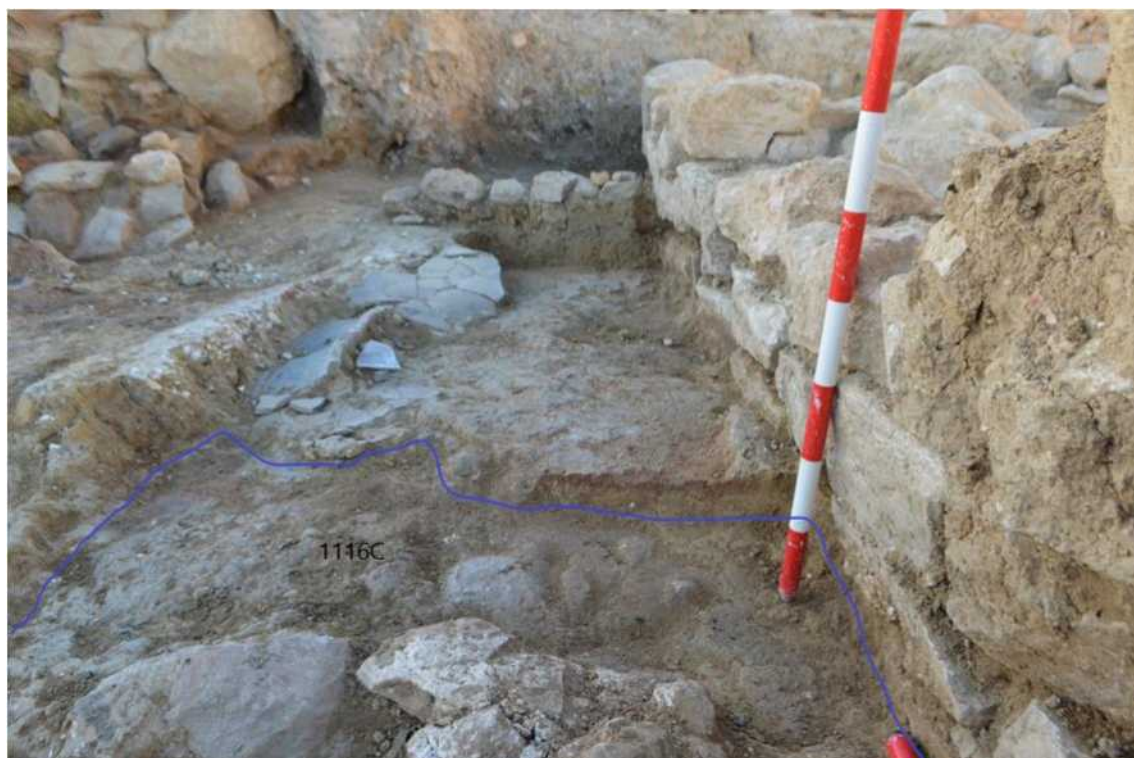
U.E. III6 C ESTRATO

Descripción de la U.E.: Estrato horizontal de origen antrópico compuesto por tierra de naturaleza arcillo limosa donde se alterna la coloración negra con el granate.

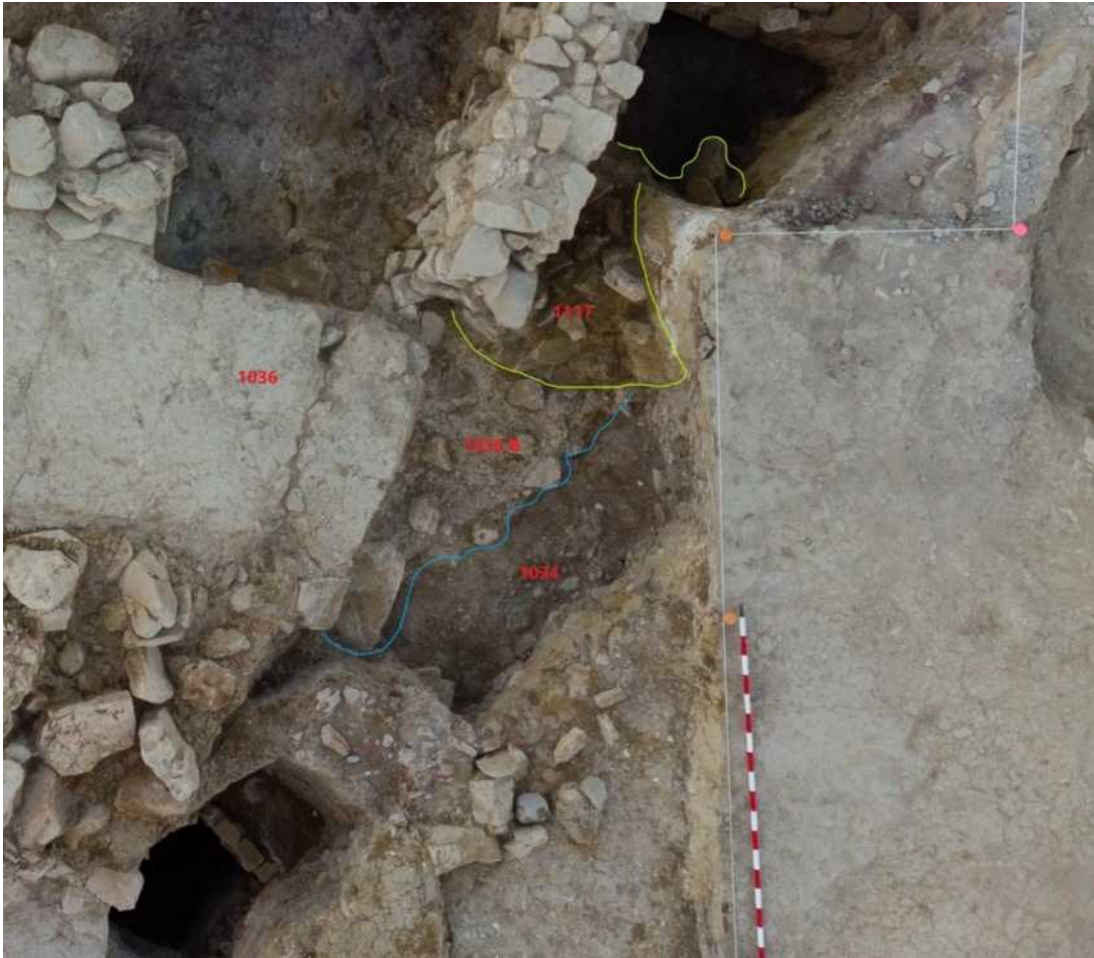
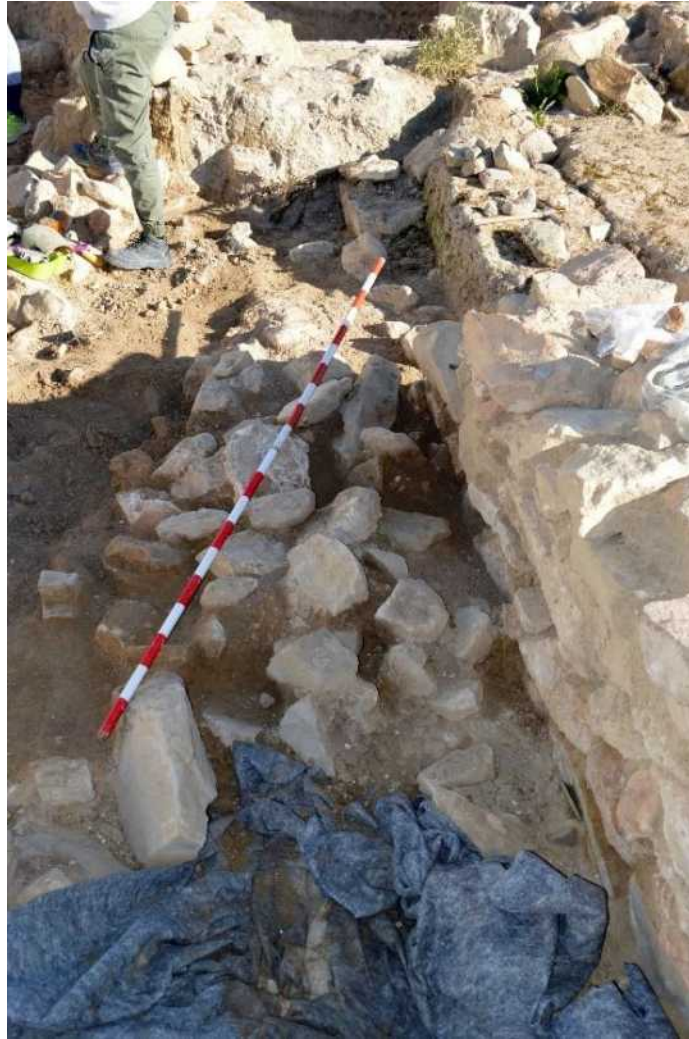
U.E. III7 ESTRATO

Descripción de la U.E.: Unidad estratigráfica de formación antrópica compuesta por tierra de naturaleza arcillosa, de coloración beige con una tonalidad oscura con un grado de compactación medio. Se encuentra mezclada con nódulos calizos de mediano y pequeño tamaño y cuyo modulo y disposición es irregular.

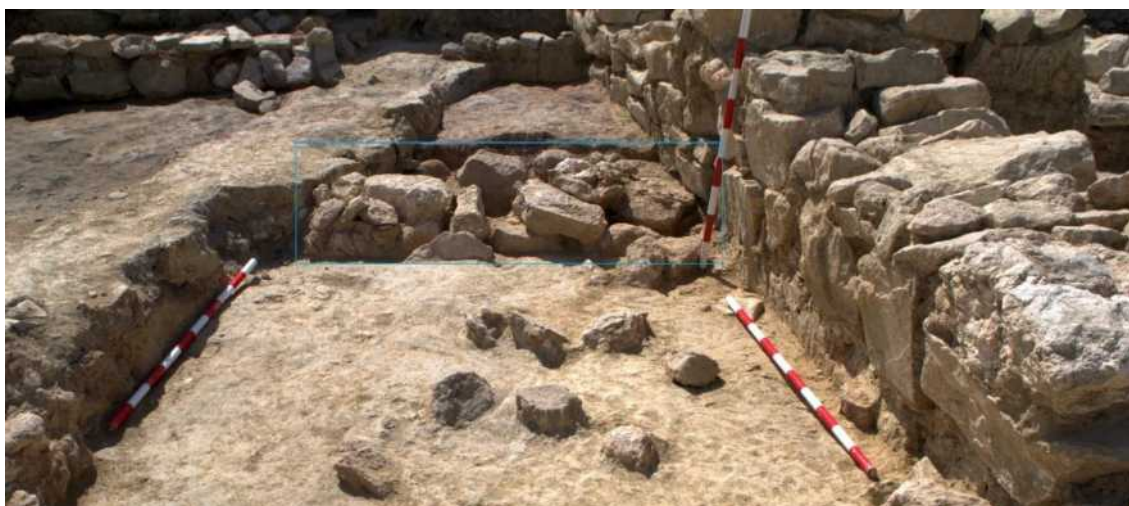
U.E. III8 ESTRUCTURA

Descripción de la U.E.: Espacio IV B. Estructura construida como nódulos calizos de modulo irregular y de pequeño y mediano tamaño. Pese al reducido espacio excavado, se ha podido comprobar que presentaba el mismo esquema constructivo que el resto de los muros. A partir de un doble paramento que delimita un espacio central relleno con piedra calizas de pequeño tamaño y módulo irregular.

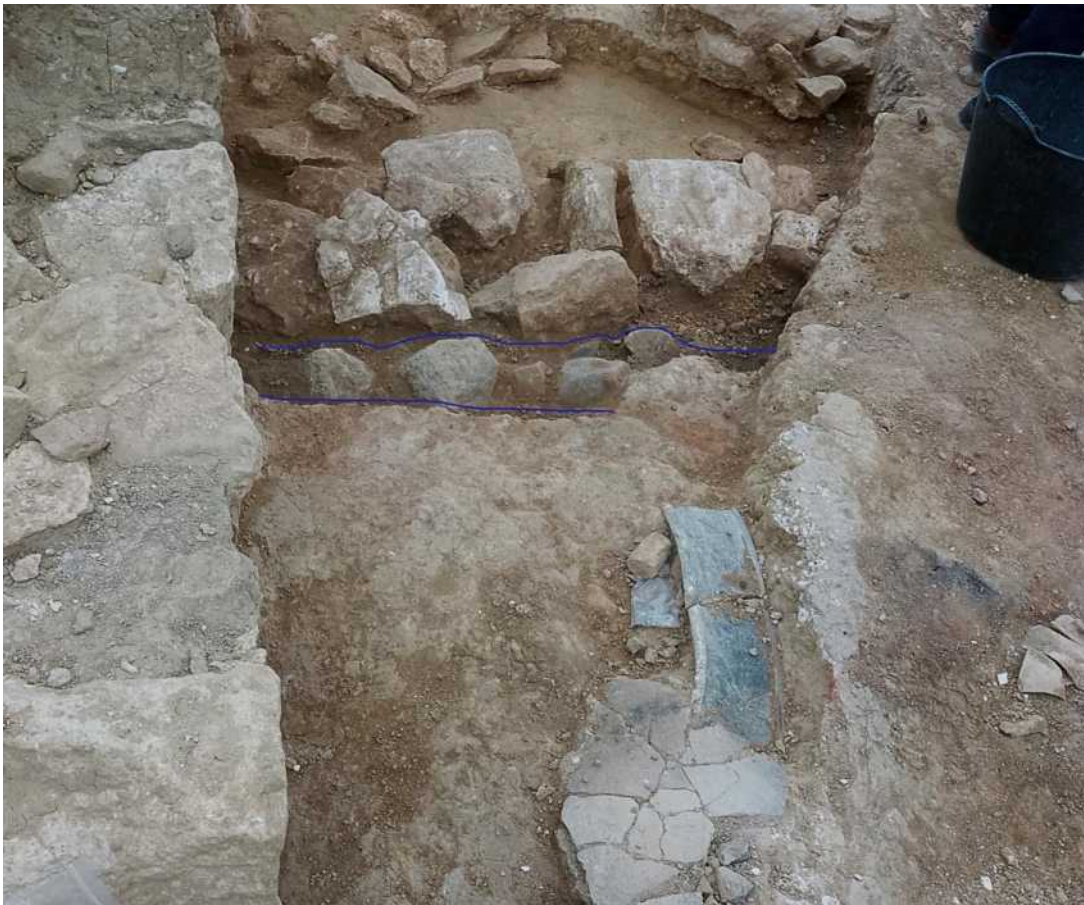
U.E. 1118 A ESTRUCTURA

Descripción de la U.E.: Estancia IV B. Estructura construida con piedras calizas de pequeño tamaño y modulo redondeado. Están dispuestas en posición horizontal y se encuentra adyacentes a la cara sur de la unidad estructural U.E. 1118.

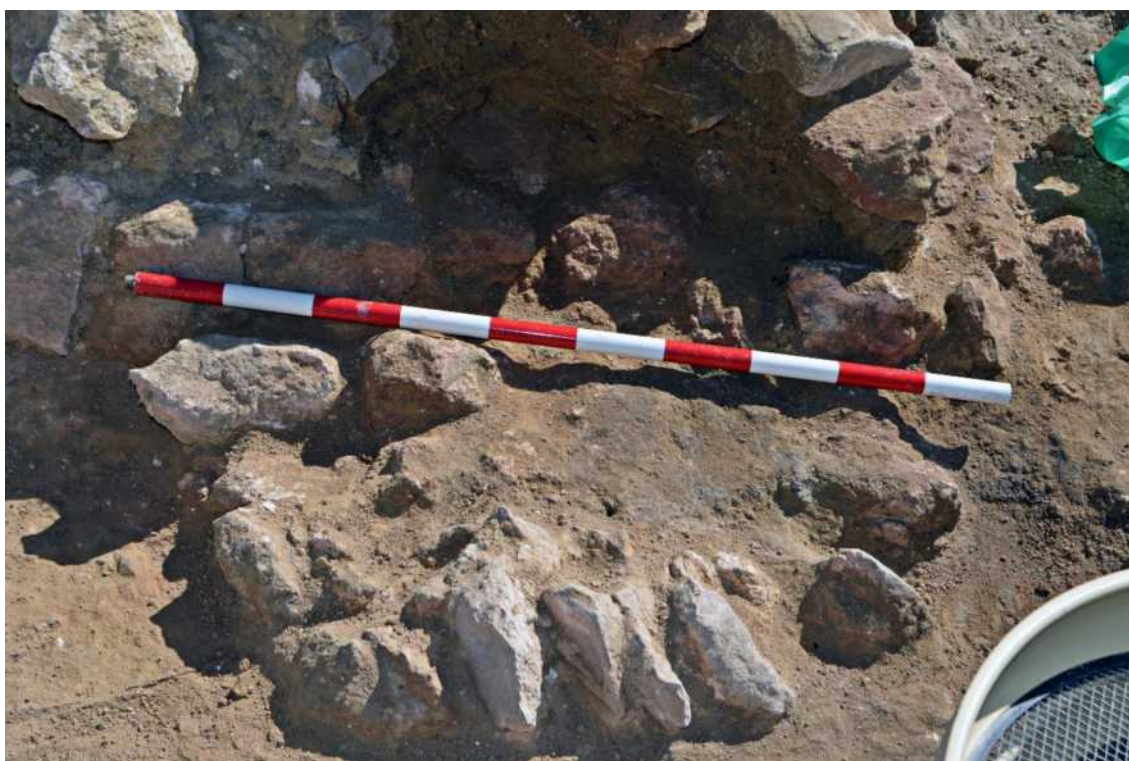
U.E. 1119 ESTRATO

Descripción de la U.E.: Unidad estratigráfica de origen antrópico compuesto por tierra de naturaleza arcillosa, de coloración anaranjada de tonalidad oscura. En esta unidad, se han encontrado mezcladas partículas de carbón, pequeñas escorias de cobre y restos óseos de origen animal. Es relevante indicar que estos muestran una coloración verdosa, lo que sugiere un contacto con partículas de cobre.

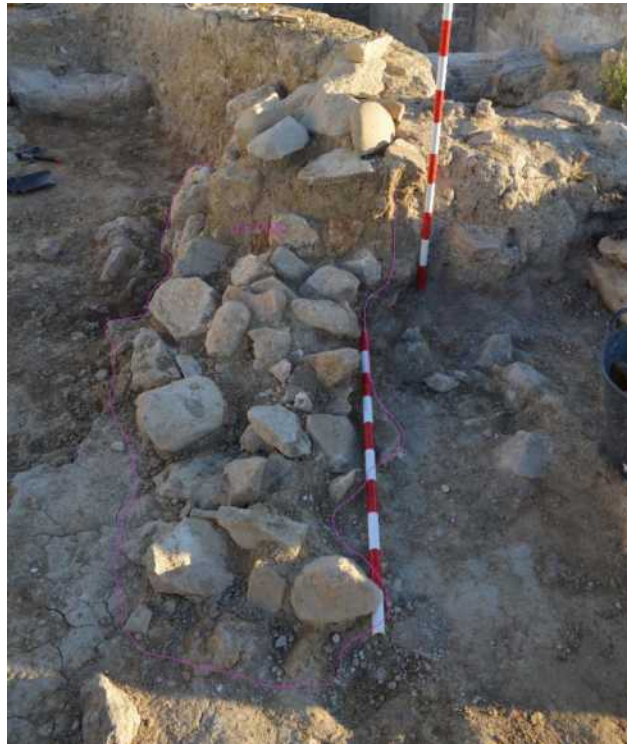
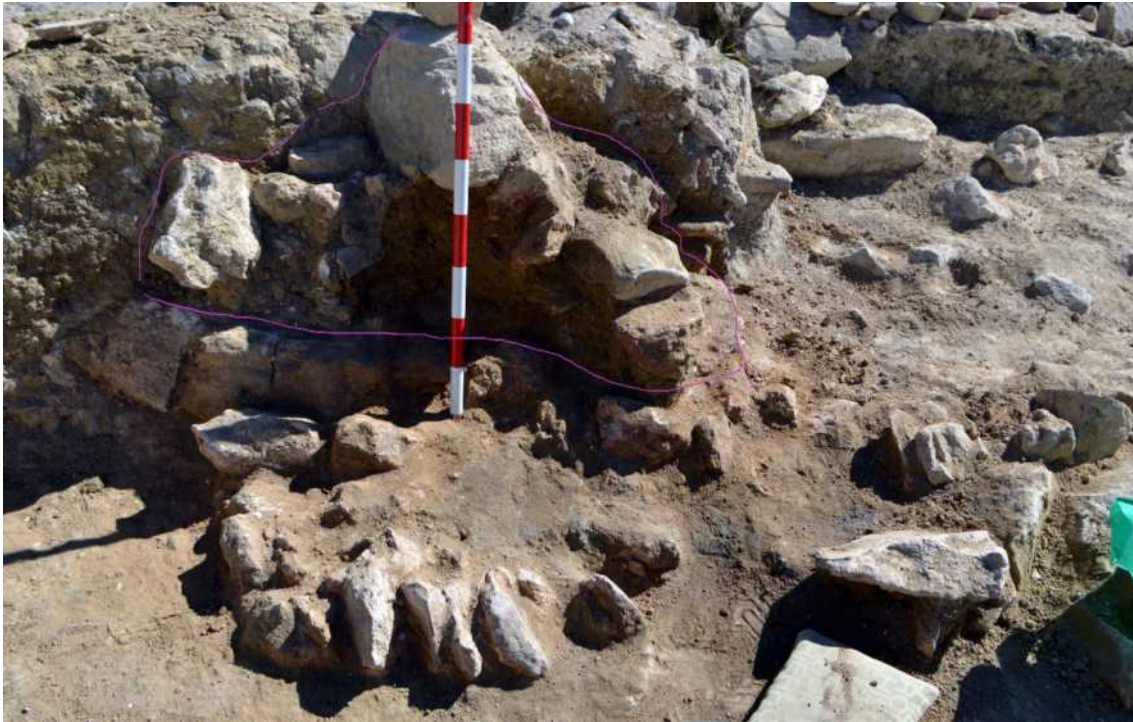
U.E. 1120 ESTRATO

Descripción de la U.E.: Espacio IV B. Estrato de origen antrópico compuesto por bloques calizos de mediano y pequeño tamaño, con módulo irregular. Estos bloques están mezclados con tierra arcillo-arenosa, de coloración anaranjada y tonalidad clara. Durante la excavación, se confirmó que este estrato no formaba parte de una estructura.

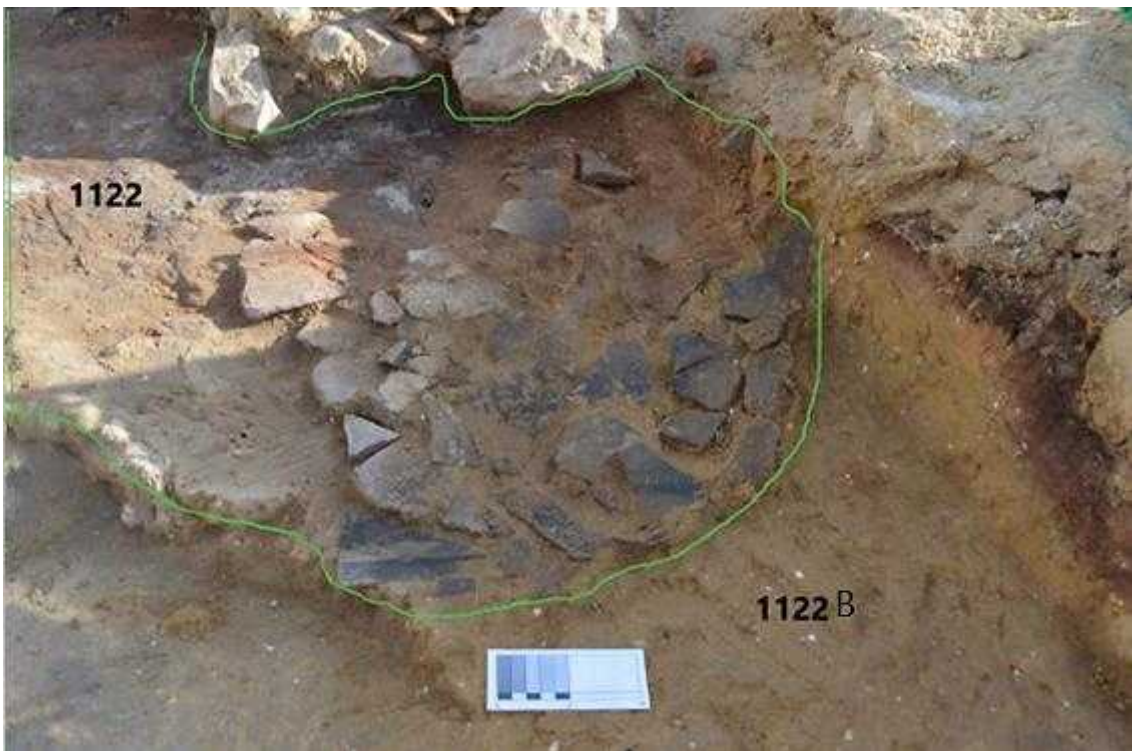
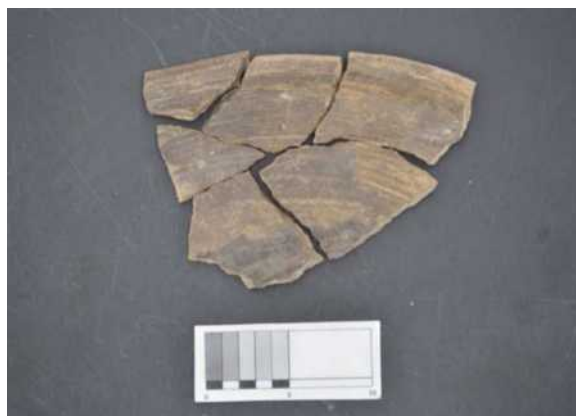
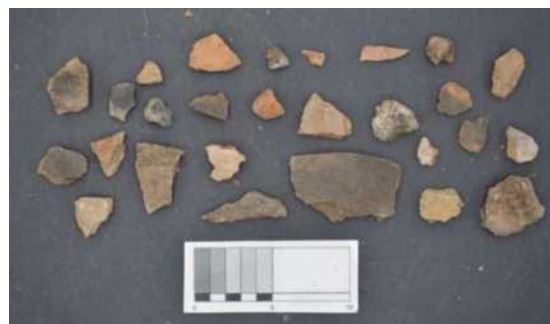
U.E. 1121 ESTRUCTURA

Descripción de la U.E.: Espacio IV B. Estructura erigida con nódulos calizos de módulo irregular dispuestos en vertical o de canto, que forman una planta circular.

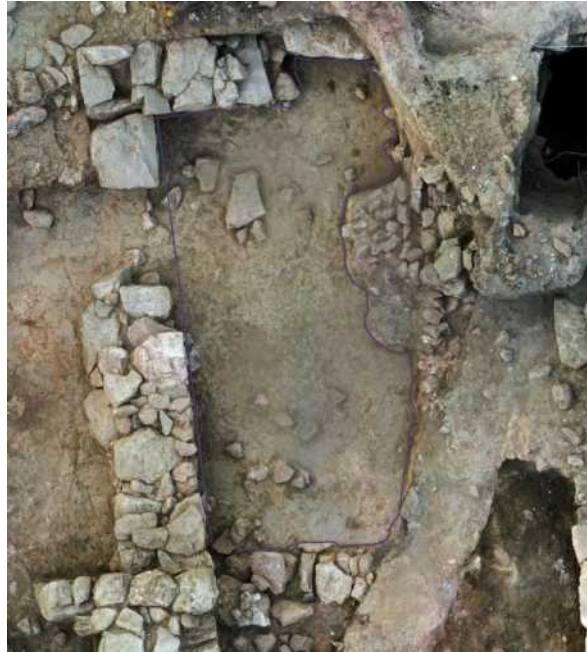
U.E. 1122 B ESTRATO

Descripción de la U.E.: Estancia IV B. Unidad estratigráfica de origen antrópico compuesta por tierra de naturaleza arcillosa, de coloración beige, de tonalidad media y grado de compactación alto.

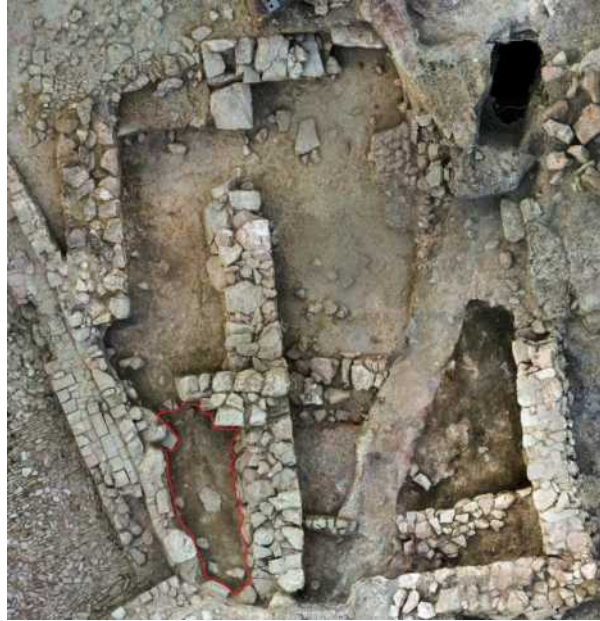
U.E. 1123 ESTRATO

Descripción de la U.E.: Espacio VIII. Estrato parcialmente excavado compuesto por tierra de naturaleza arcillosa, coloración beige de tonalidad media.

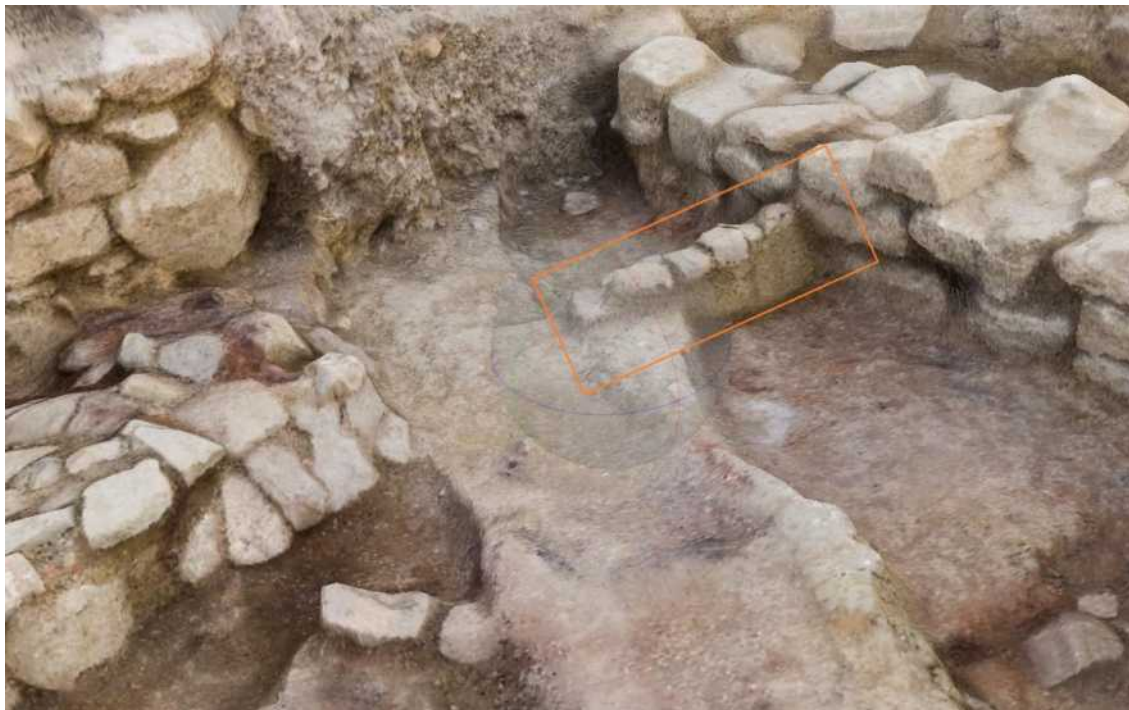
U.E. 1125 ESTRUCTURA

Descripción de la U.E.: Estancia IV B. Estructura, de la cual se conserva una hilada en la actualidad, presenta complicaciones en su definición e interpretación. La parte que se ha conservado está compuesta por nódulos calizos de módulo irregular y pequeño tamaño.

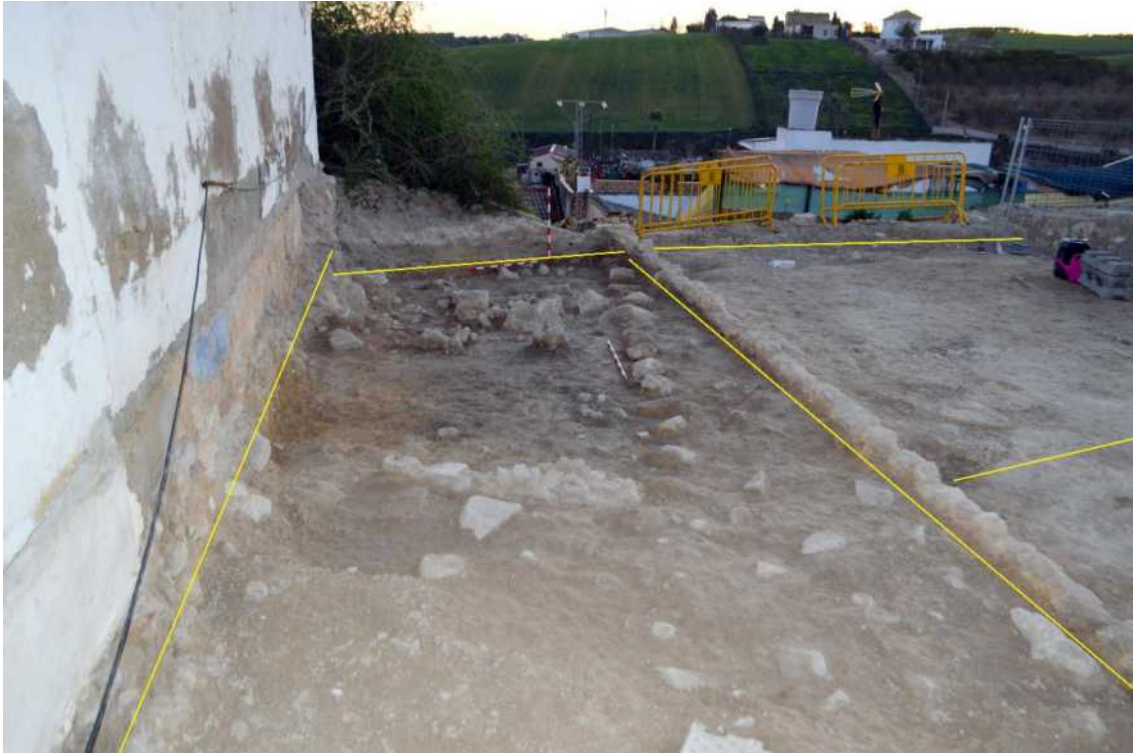
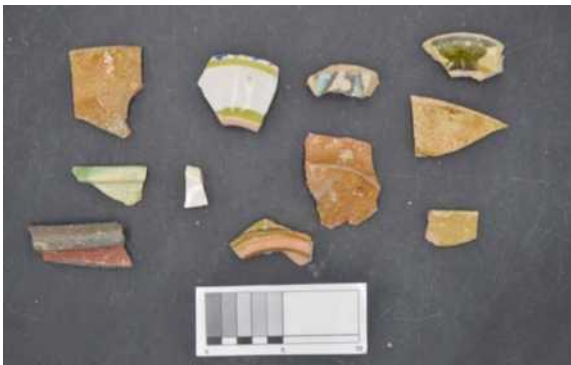
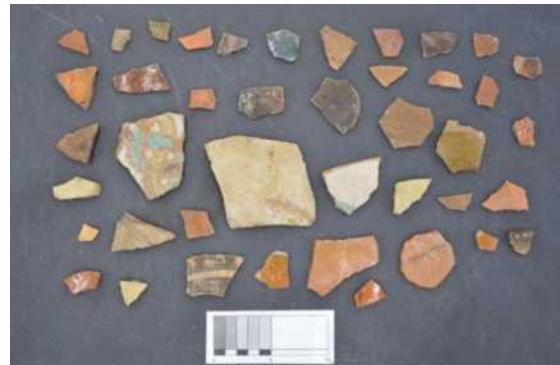
Imágenes:

Cronología: Fase I. Periodo Contemporáneo. Subfase I (A partir de 1950).

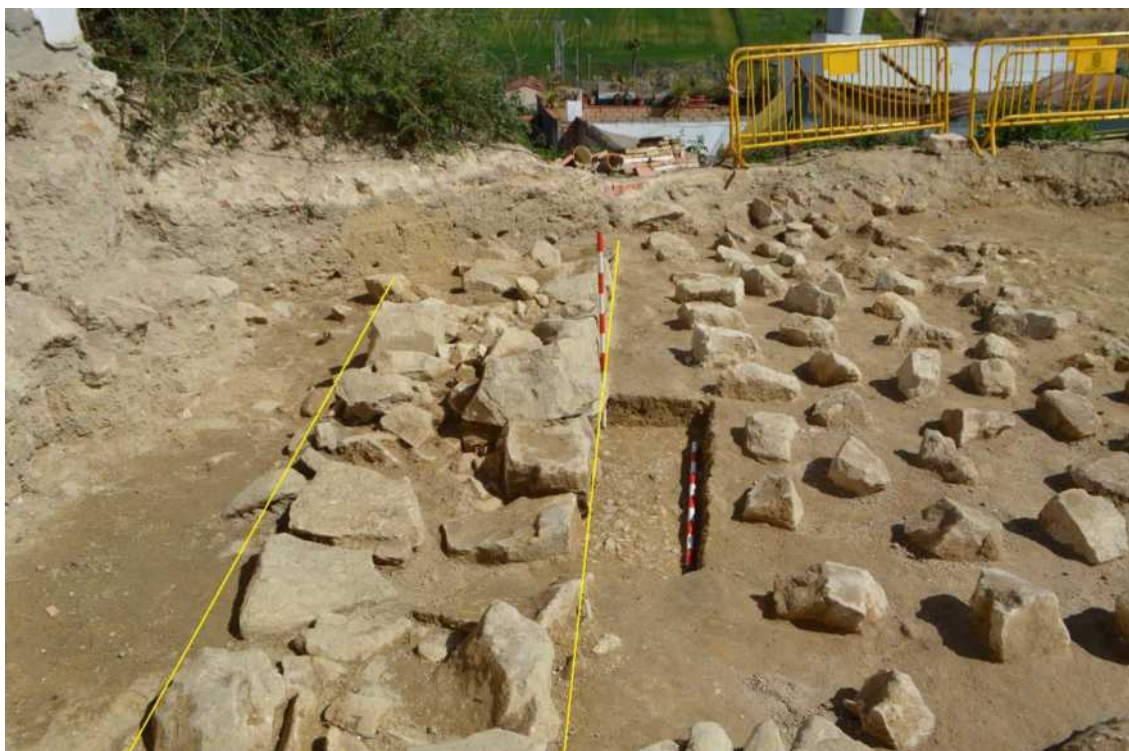
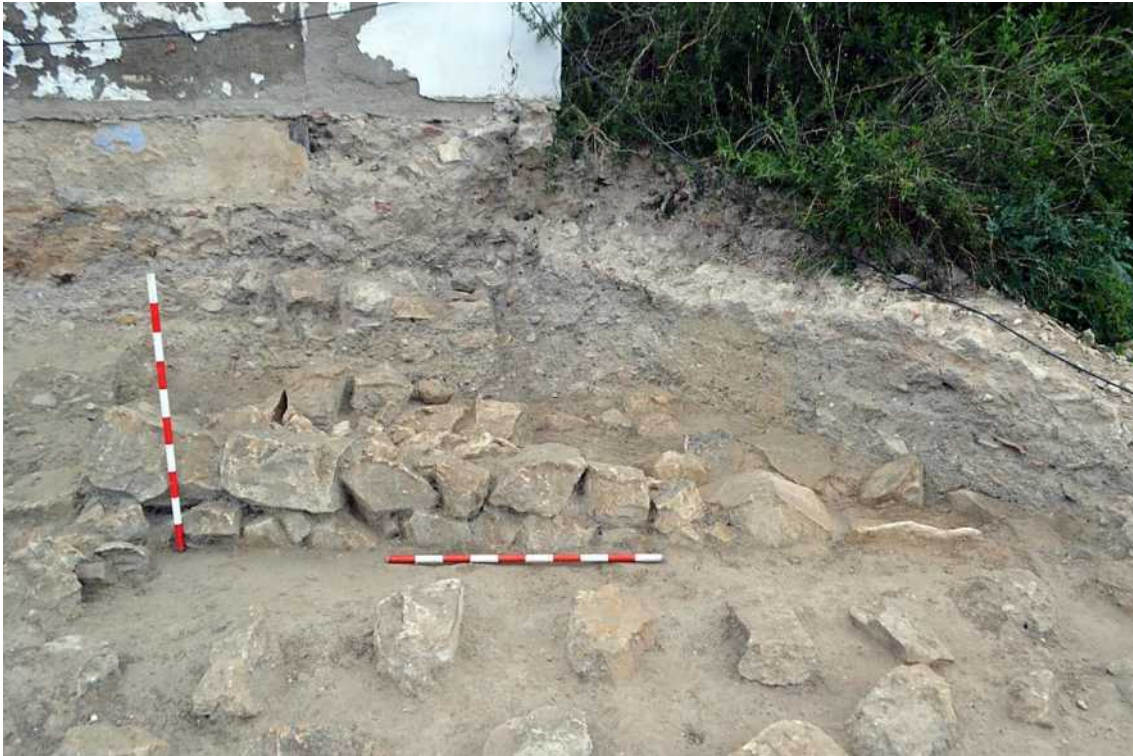
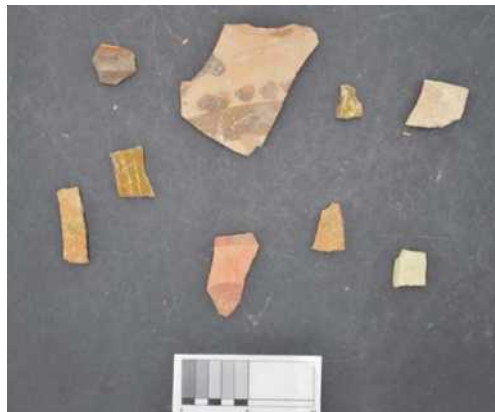
Imágenes:

Descripción de la U.E.: Estructura construida con dos paramentos de bloques calizos de gran tamaño con la cara exterior toscamente trabajada.

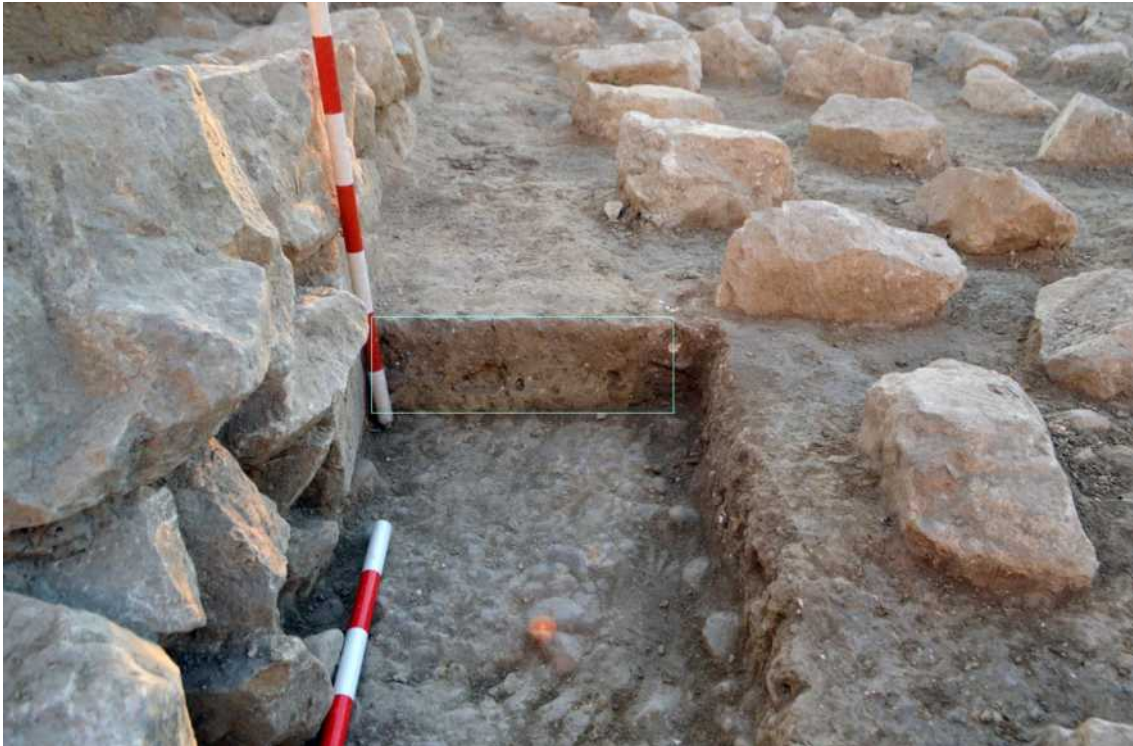
Imágenes:

Descripción de la U.E.: Unidad estratigráfica de origen antrópico compuesta por tierra de naturaleza arcillosa, coloración gris de tonalidad media, con un grado de compactación de medio a alto.

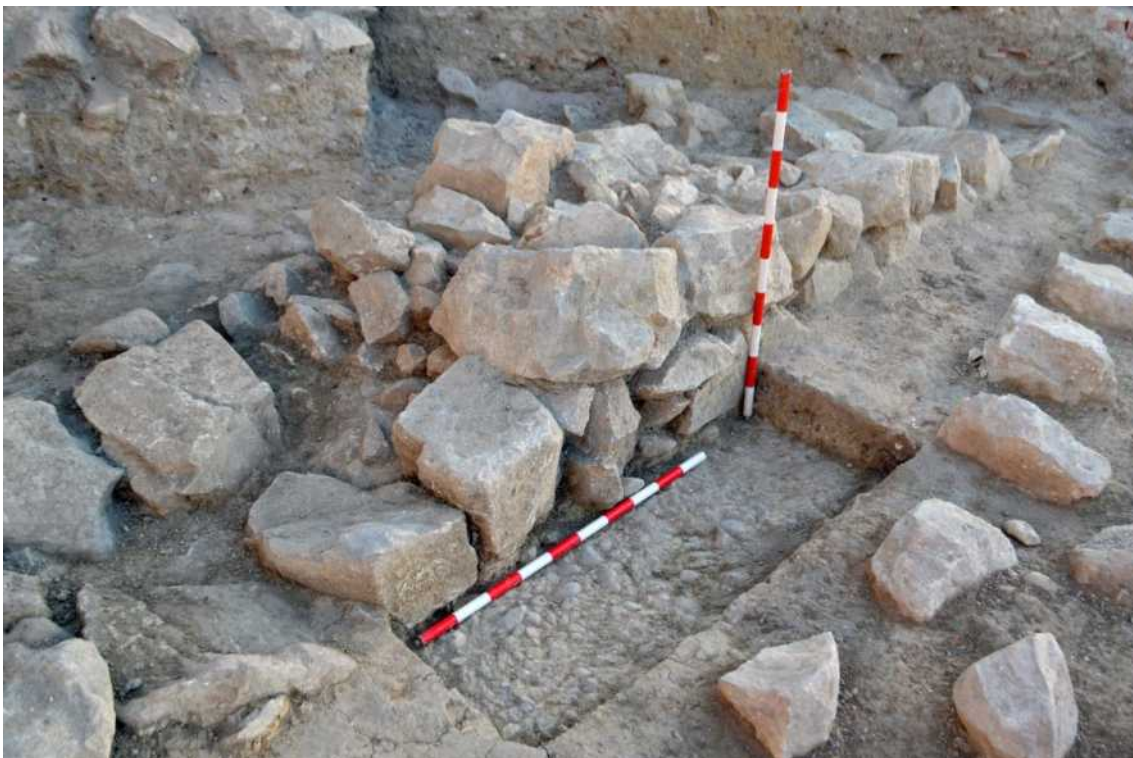
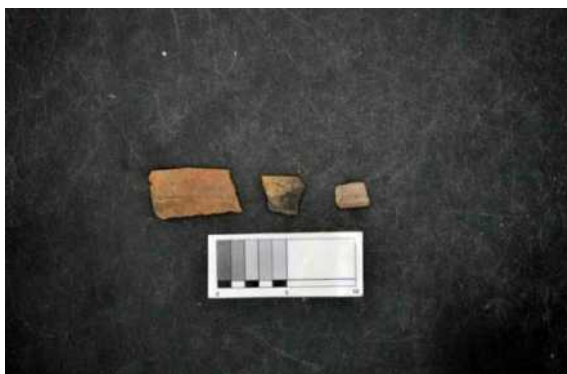
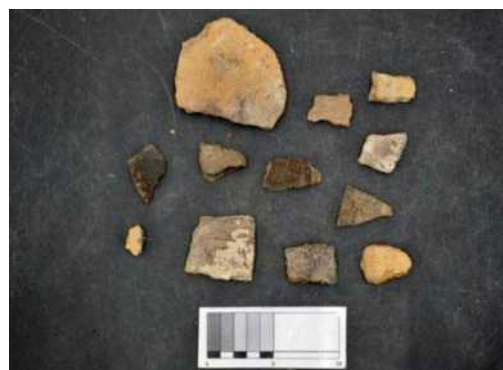
Imágenes:

Descripción de la U.E.: Estructura horizontal o pavimento erigido con nódulos calizos o cantos rodados de pequeño tamaño y módulo irregular. Se encuentran trabados con una argamasa arcillosa.

De manera preventiva, hasta que nuevas campañas y dataciones radiocarbónicas nos permitan corroborarlo, hemos incluido de en esta fase el pavimento empedrado U.E: 1142, sobre el que se apoya la estructura 1133.

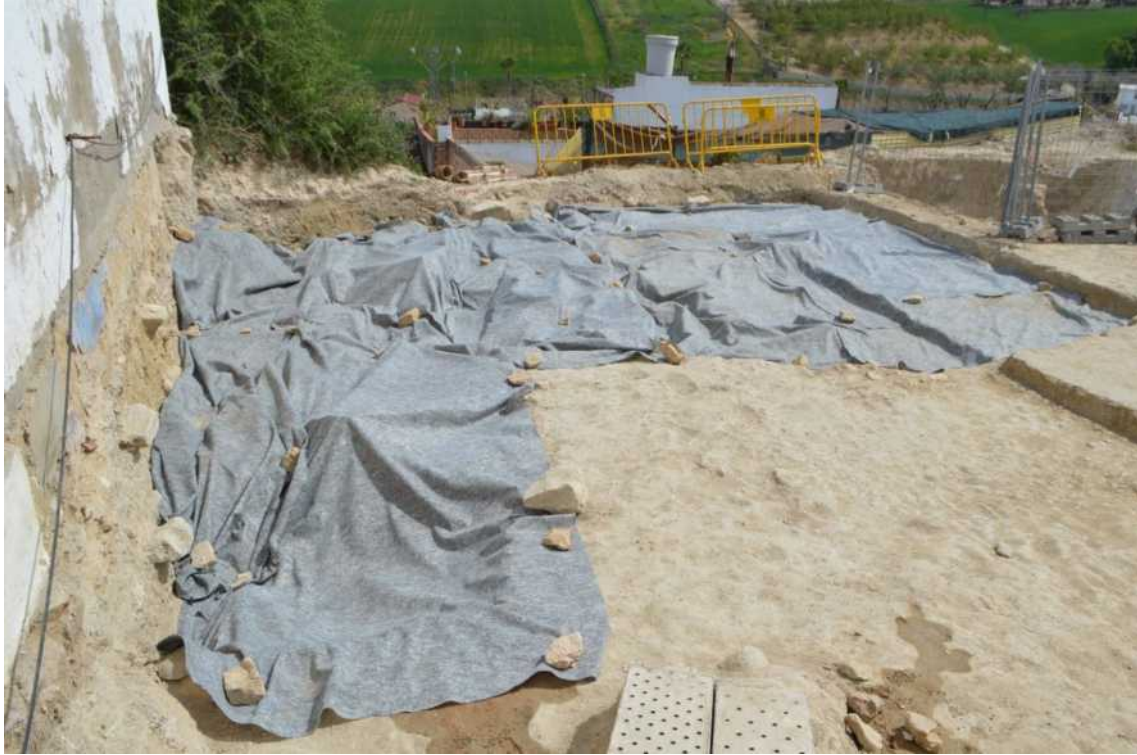
Protección con geotextil de la zona norte de la excavación.

En primer lugar, todo el yacimiento ha quedado cubierto por una lámina de geotextil que permite la protección sobre posibles escorrentías y en el caso de los muros excavados, evitar que episodios de lluvia puedan producir la disgregación del material de agarre y los elementos de piedra que conforman el muro.
