MEMORIA PRELIMINAR-FINAL DE RESULTADOS

ACTIVIDAD ARQUEOLÓGICA PUNTUAL

*“CERRO DEL CASTILLO DE SANTAELLA
(CÓRDOBA)”. EXPTE. 12201.*

Grupo de investigación P.A.I HUM-262

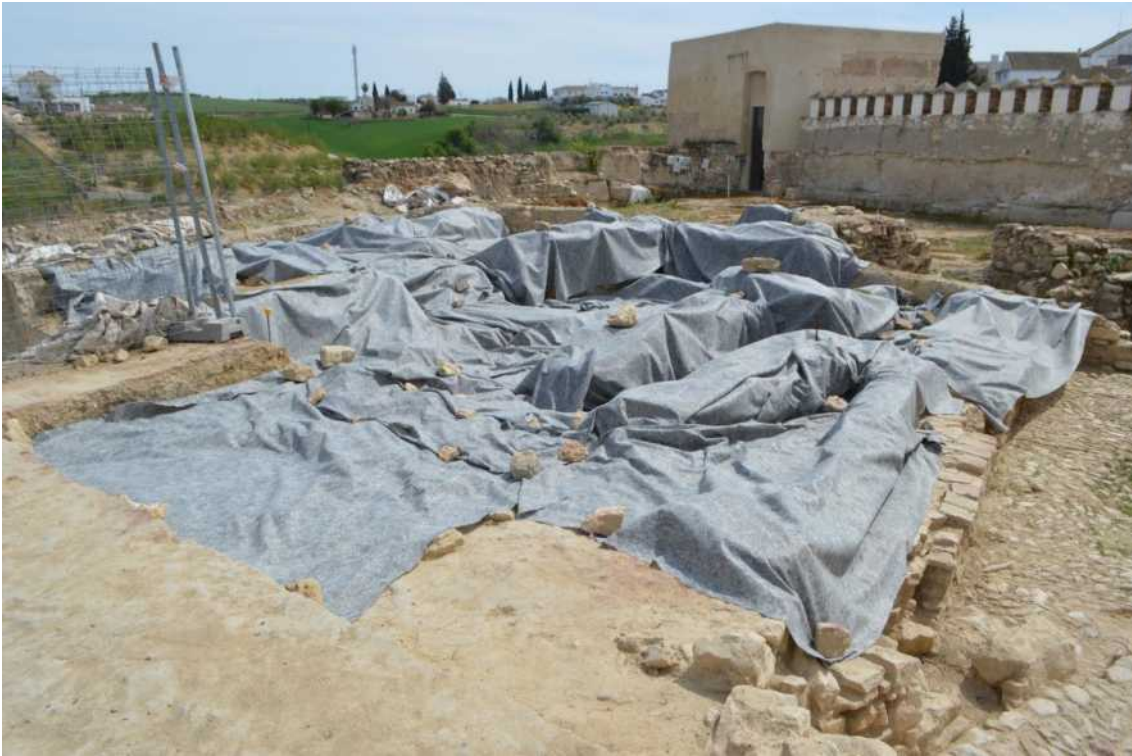
Protección con geotextil de la zona central de la excavación.

En primer lugar, todo el yacimiento ha quedado cubierto por una lámina de geotextil que permite la protección sobre posibles escorrentías y en el caso de los muros excavados, evitar que episodios de lluvia puedan producir la disgregación del material de agarre y los elementos de piedra que conforman el muro.

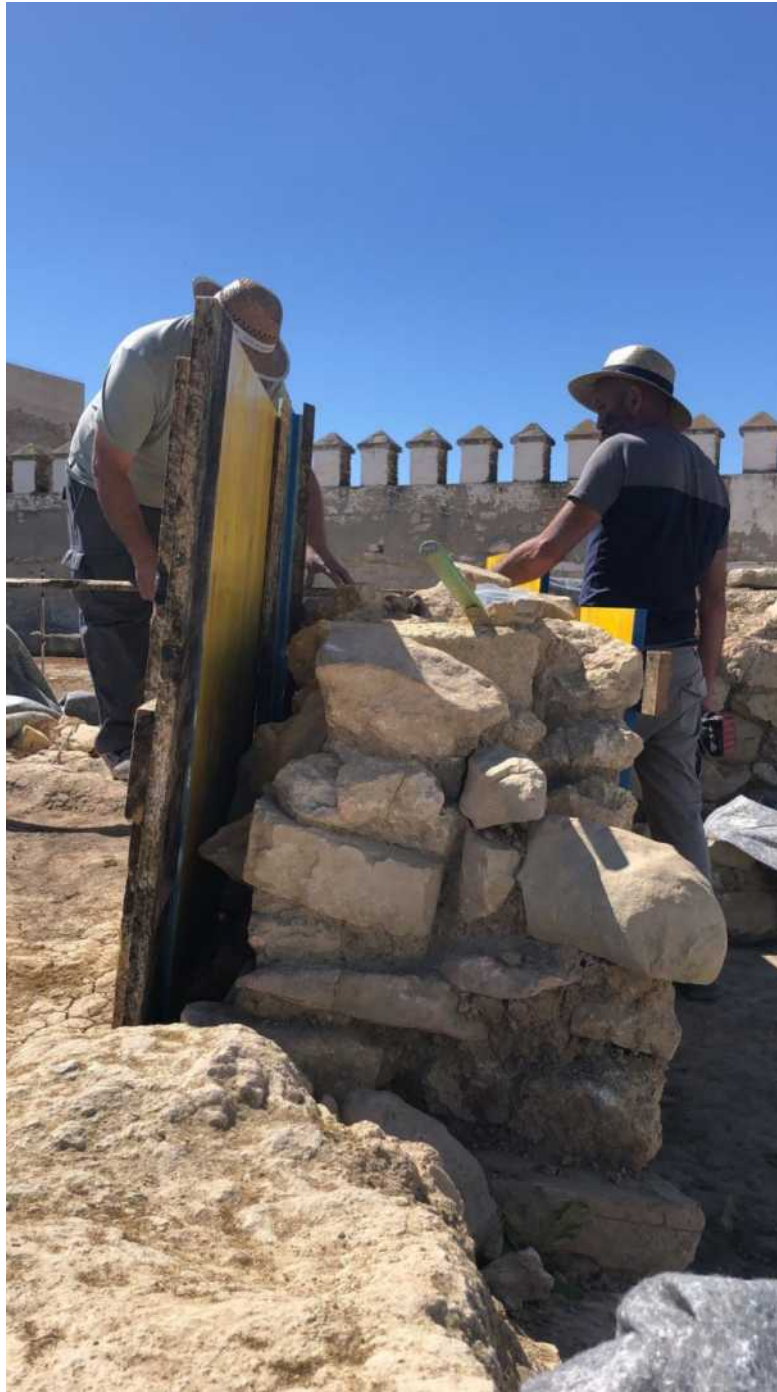
Inicio de protección y entibación de muros.

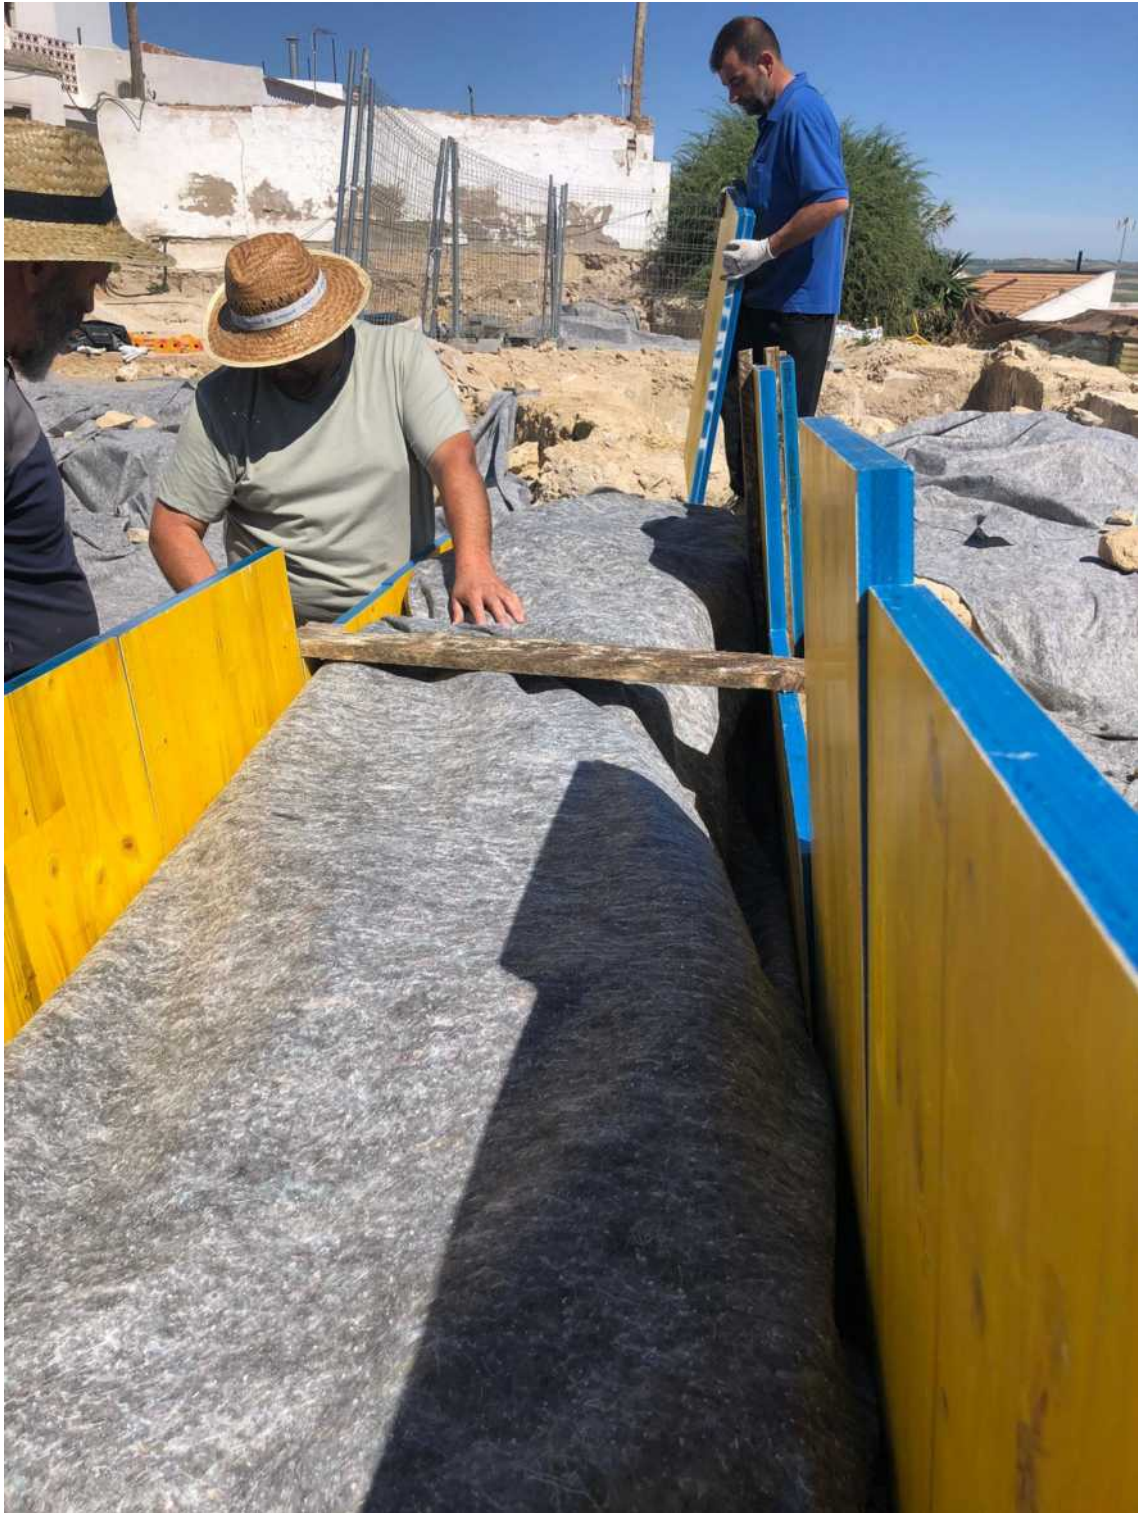
Cubrición con geotextil y paneles de madera arriostrados.

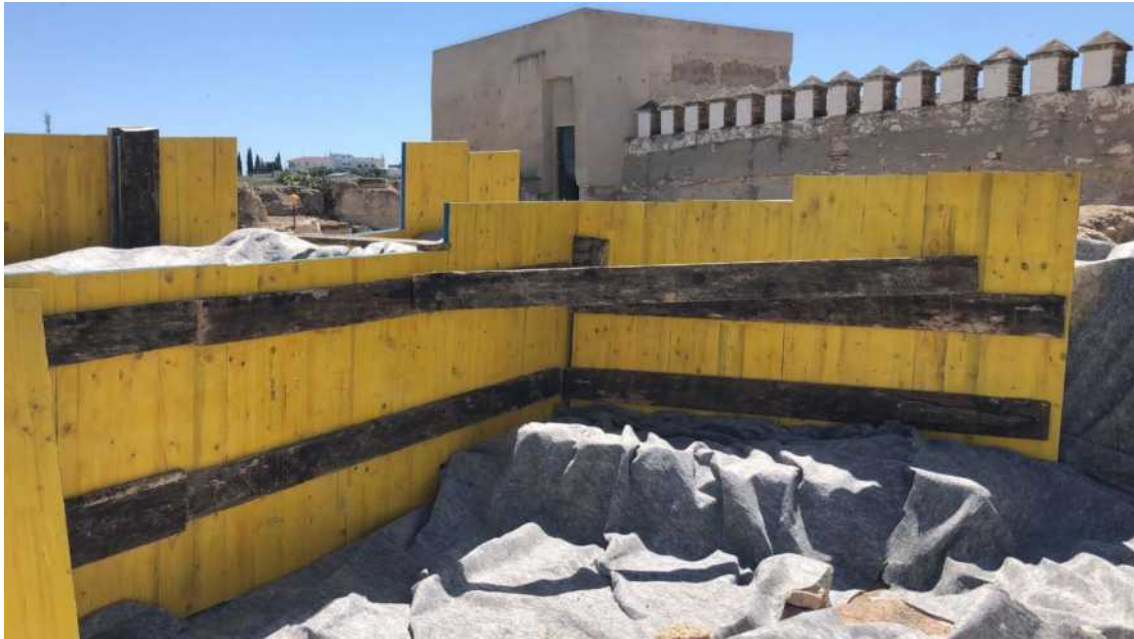
Finalización de la protección de los muros.

En segundo lugar, y una vez colocada esta lámina, se han dispuesto paneles de madera en las caras laterales de los muros a modo de entibación, debidamente arriostradas, de forma que se evite la disgregación del material que lo componen. Estas medidas se consideran suficientes para la protección de los muros hasta que se produzca la próxima intervención arqueológica.

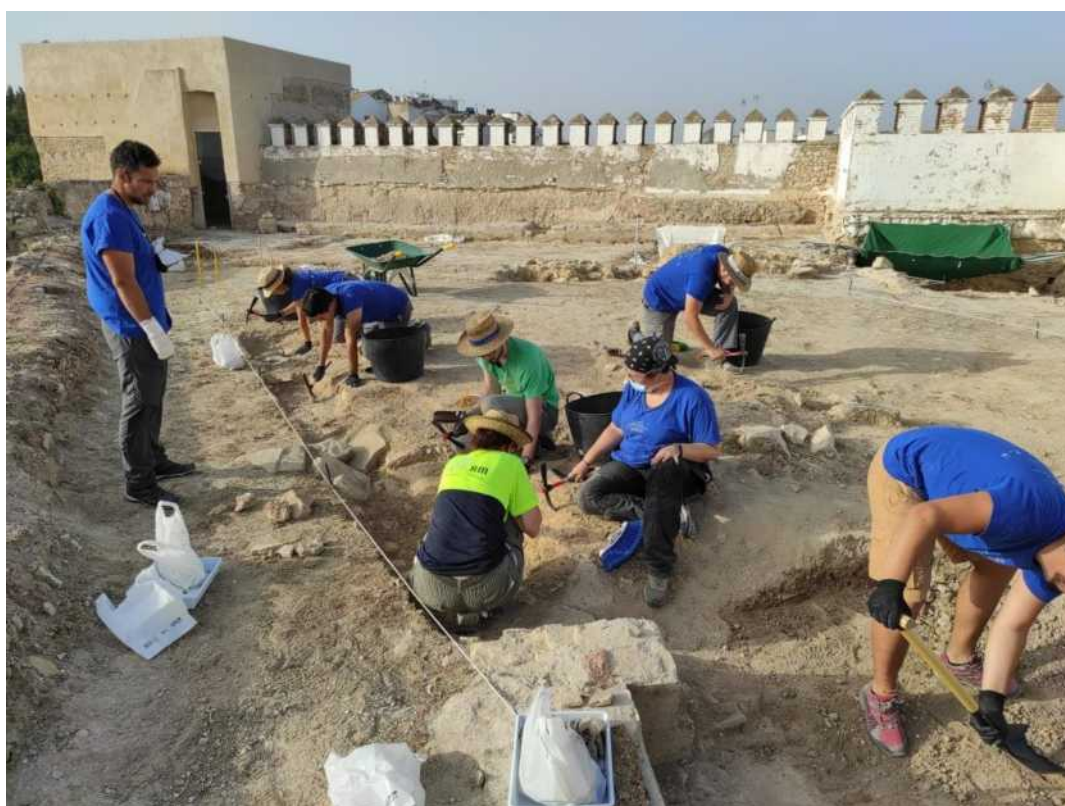
Lámina 2. Inicio de los trabajos. Extracción de la U.E. 1001 en los sectores 1 a, 1 b, 1.

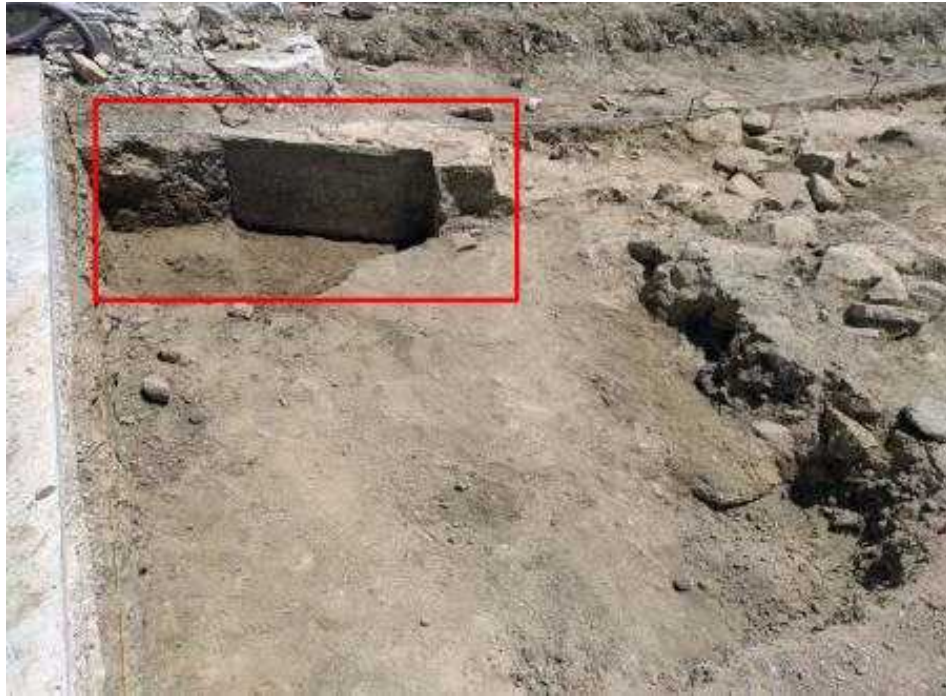
Lámina 3. Vista general de la pared este del aljibe al inicio de su excavación.

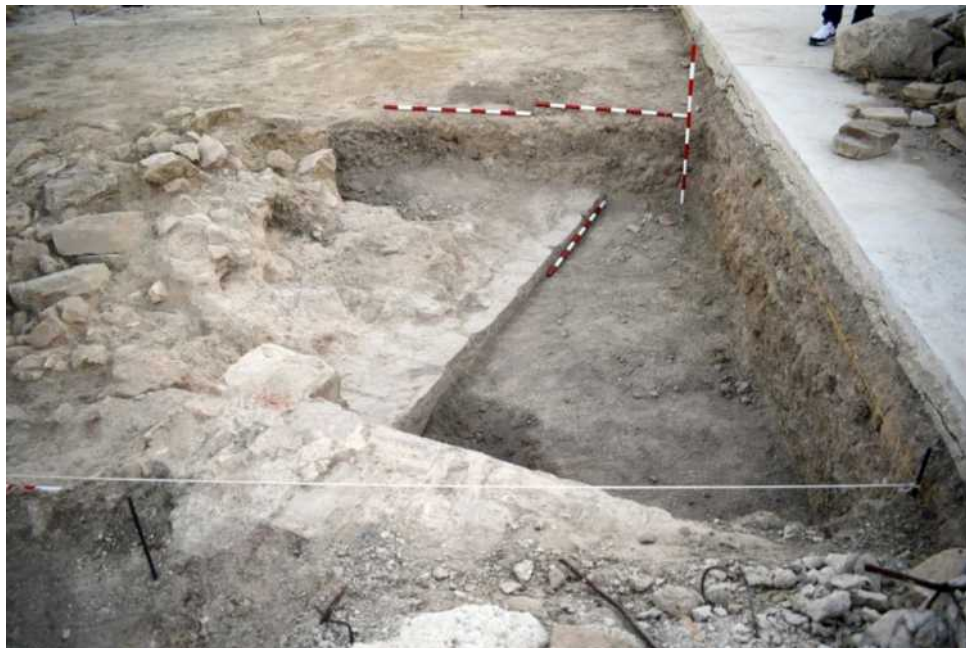
Lámina 4. Delimitación de la plataforma del aljibe.

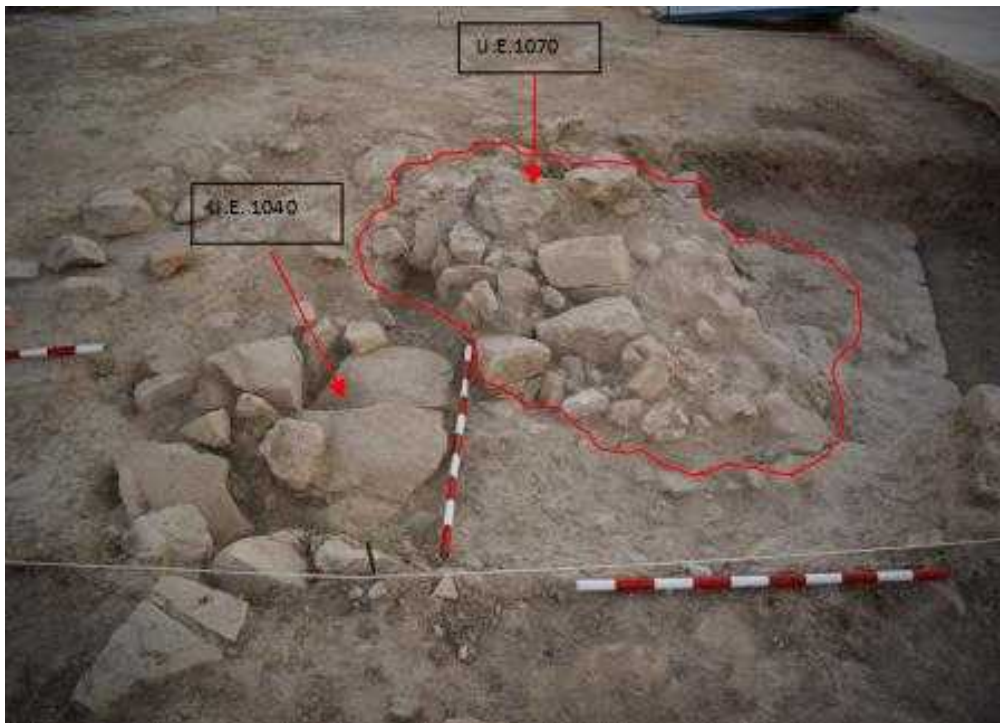
Lámina 6. Detalle del cuadrante 2 A y 3 A. Se distinguen la U.E. 1040 y la 1070, la primera parece una estructura y la segunda una acumulación de piedras.

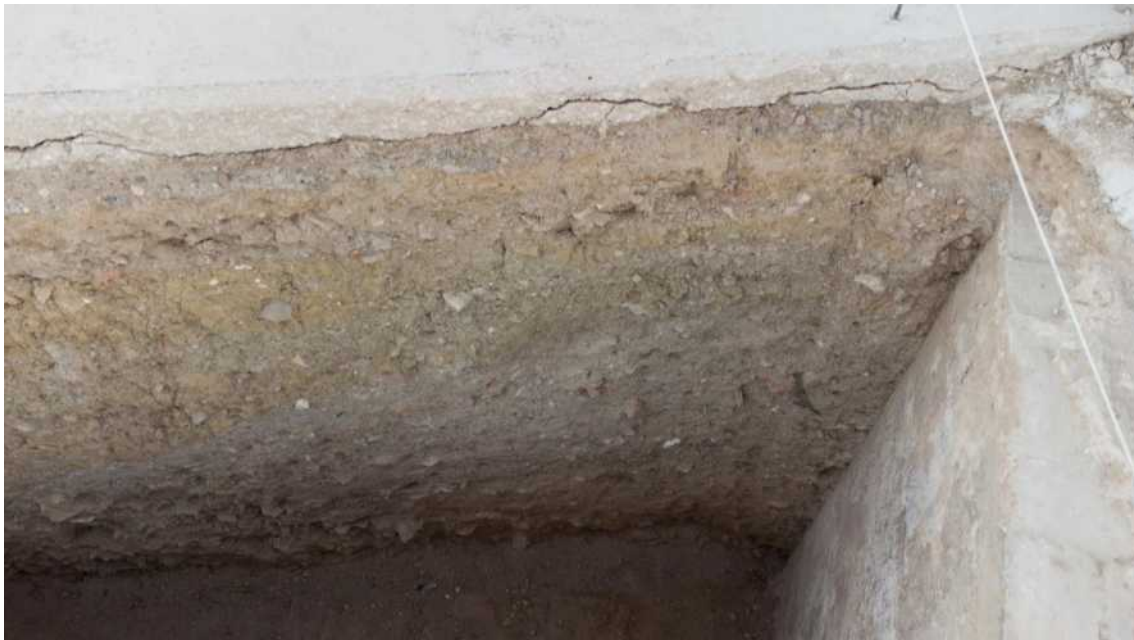
Lámina 8. Estratos que colmataban el aljibe. Este se relleno principalmente con escombros.

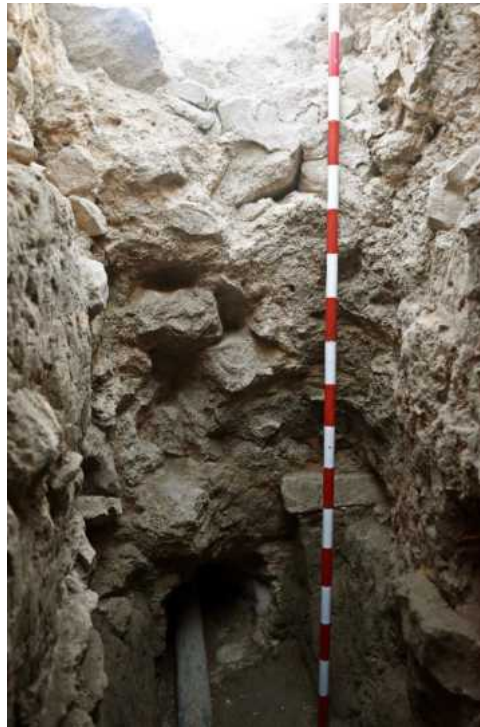
Lámina 9. Fotografía realizada desde el interior de la zanja por donde discurría la tubería. Creemos que la cara externa del aljibe que estaba construido con nódulos calizos dispuestos en filas más o menos horizontales asegurados con cemento.

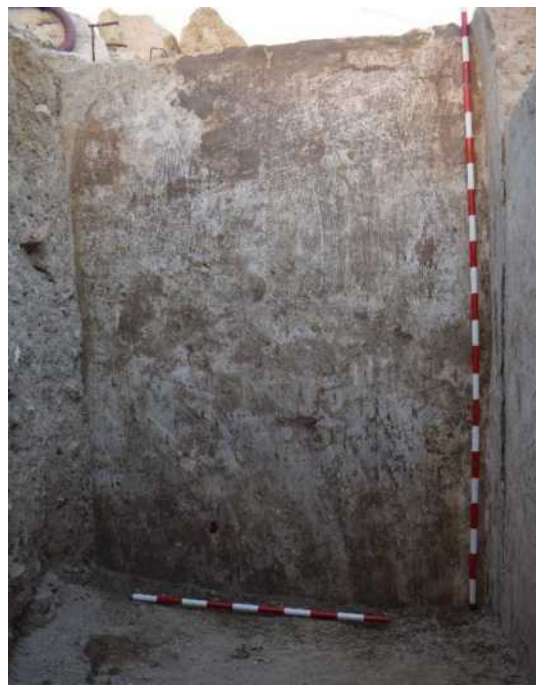
Lámina 10. La cara interna del aljibe se encuentra revestido por una capa de cemento y por varias capas de pintura hidráulica de colora blanca y roja.

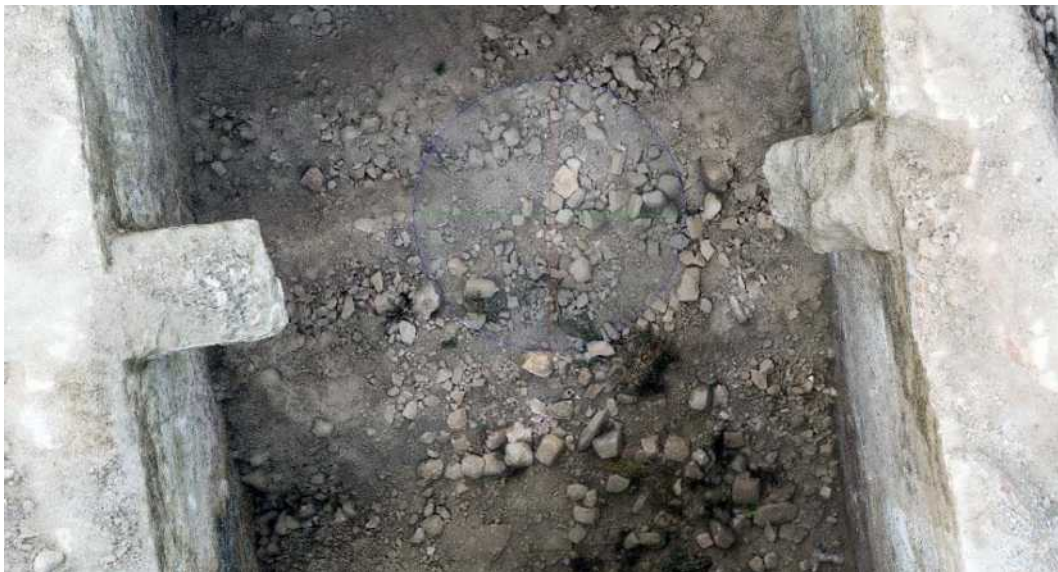
Lámina 12. Arco de descarga parcialmente derruido y que posiblemente soportara algún tipo de cubierta.

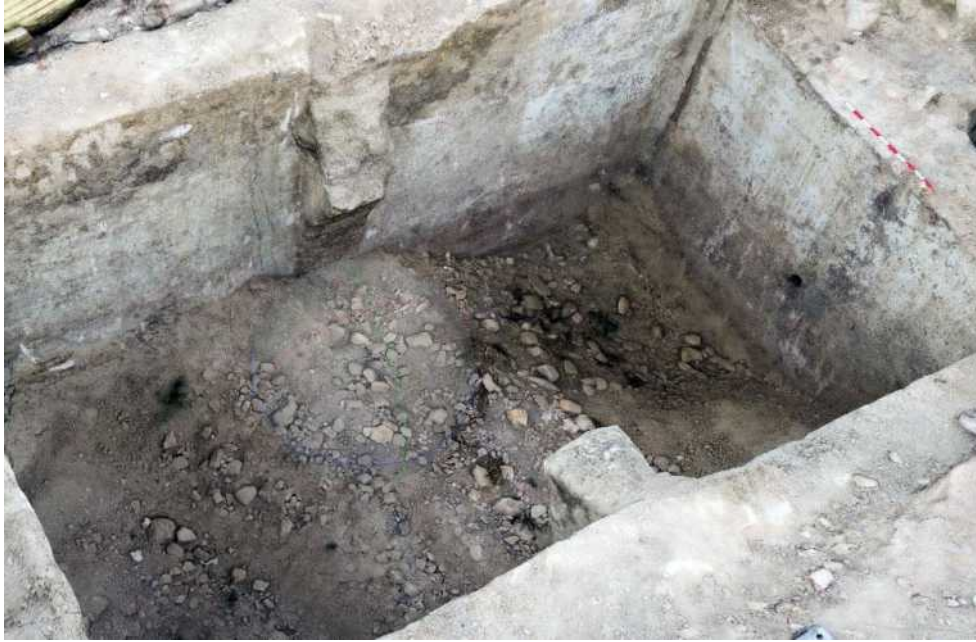
Lámina 13. Arco de descarga parcialmente derruido y que posiblemente soportara algún tipo de cubierta.

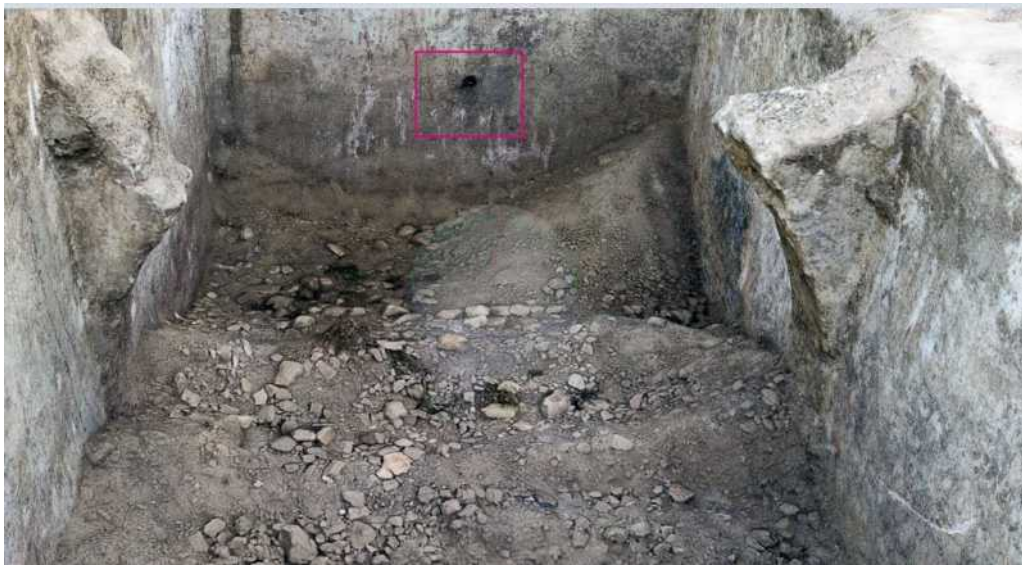
Lámina 14. Vista desde el interior del aljibe hacia el sur. El recuadro rosa señala el punto donde la tubería conectaba con el aljibe.

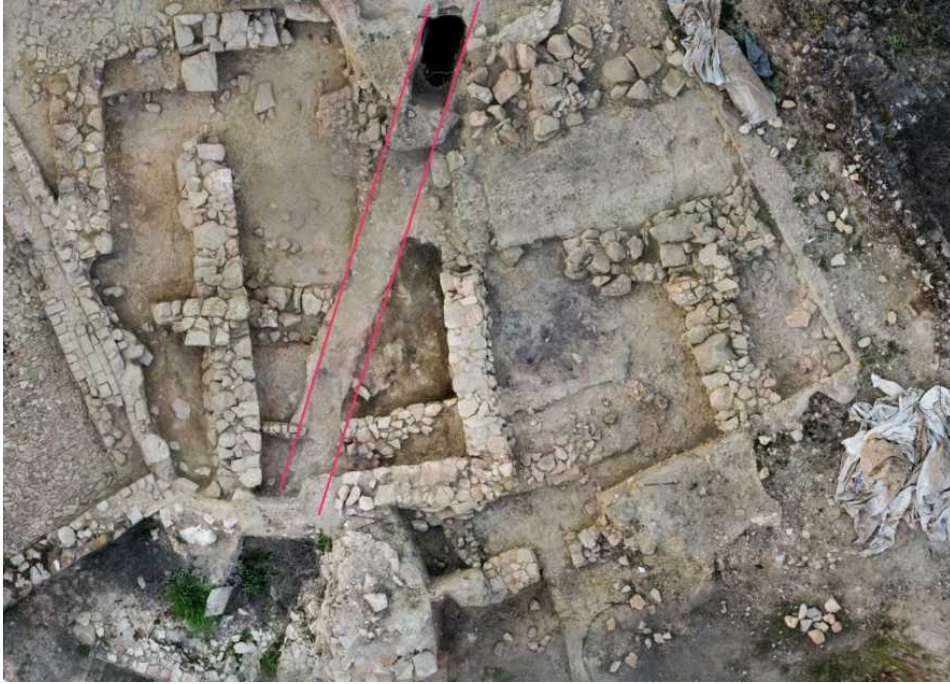
Lámina 15. Delimitación del espacio por donde discurre la zanja 1033 abierta para introducir una tubería. La excavación de esta zanja arrasó los estratos prehistóricos.

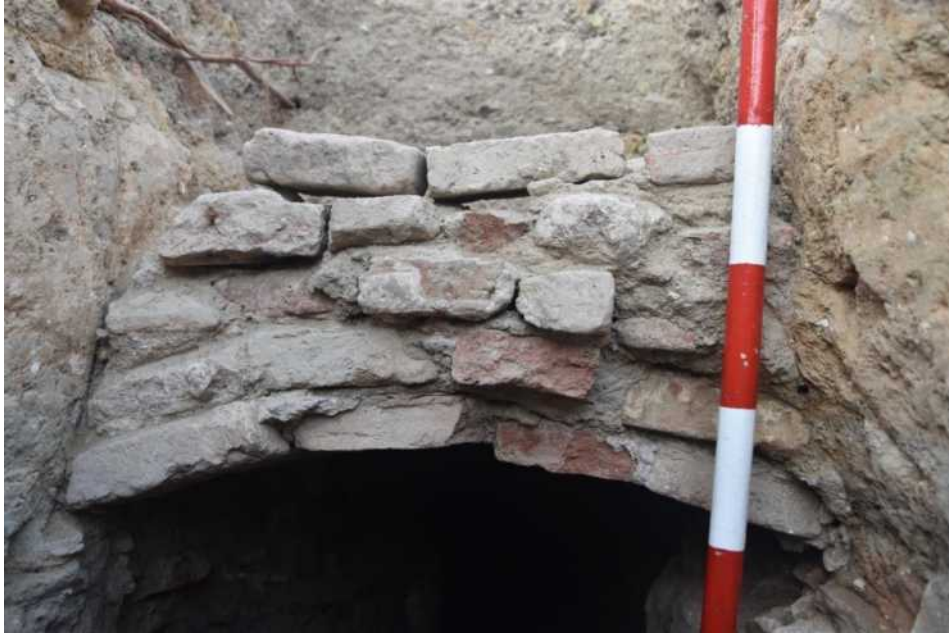
Lámina 17. Bóveda de ladrillo que discurre a lo largo de la zanja. Su funcionalidad era proteger a la tubería de plomo que abastece de agua al aljibe.

Descripción de la U.E.: Fractura de la bóveda o U.E. 1034. Durante la limpieza se documentó un puntal que evitó la caída del resto de la bóveda.

Interpretación: La fractura indica el abandono del conjunto formado por el aljibe y la tubería de plomo una vez que dejaron de ser funcionales o útiles. Es posible que esta se haya producido debido a la falta de mantenimiento.

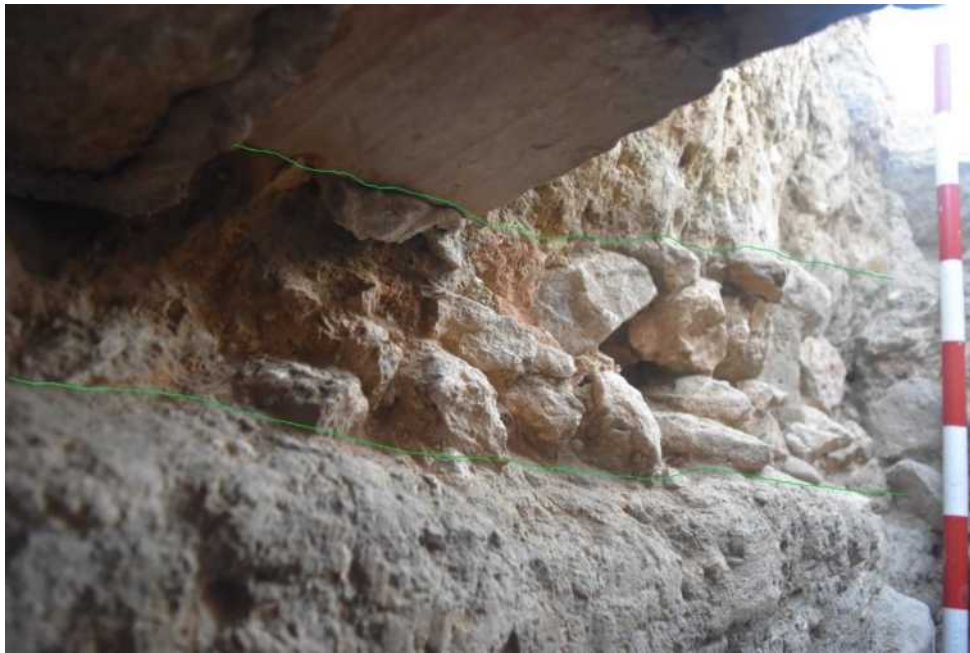
Lámina 18. Murete sobre el que se asienta la bóveda de ladrillo.

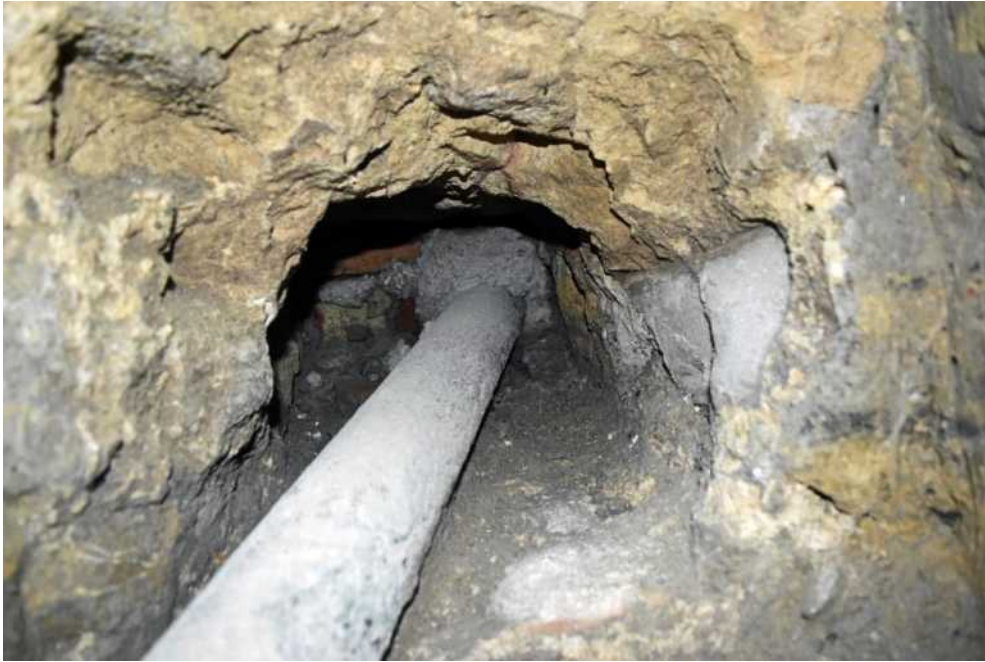
Láminas 19. Detalle de la tubería de plomo que abastecía de agua al aljibe.

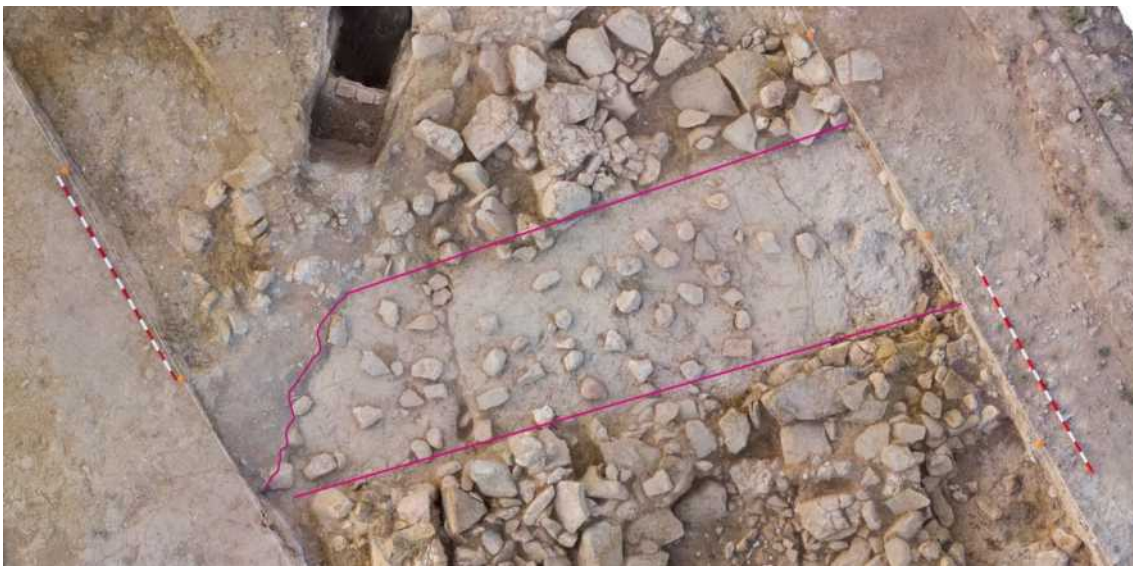
Lámina 22. Segunda capa de piedras una vez extraída la argamasa que la cubría U.E. 1026. Se observa cómo está cortada por la zanja de la tubería.

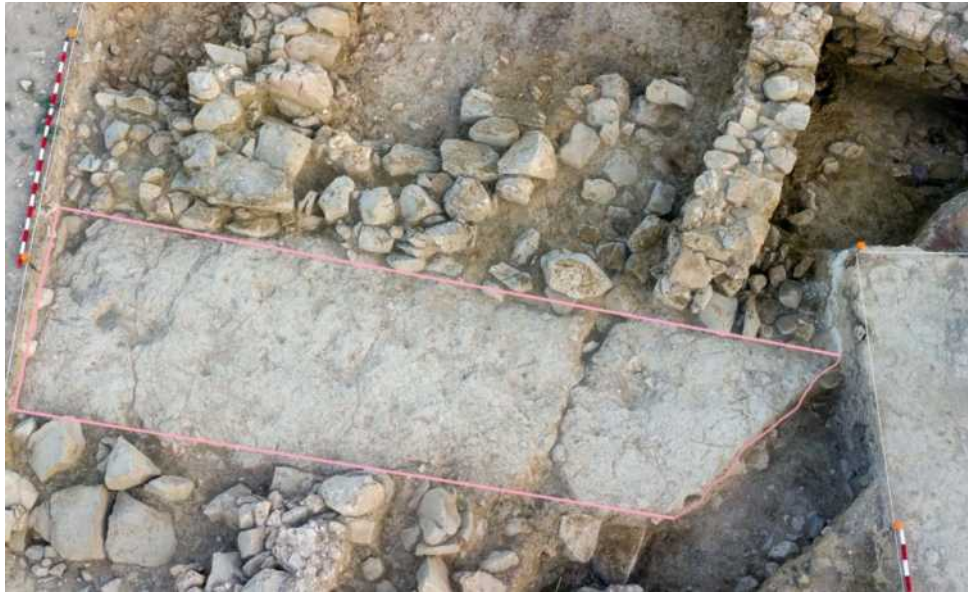
Lámina 23. Superficie superior de la tercera capa o U.E. 1036. Ya lo interpretamos como el relleno de una Interficie vertical negativa (1024B) o la cimentación de una estructura cuya funcionalidad aun no la tenemos claro. Solo sabemos que es posterior a la ocupación prehistórica y anterior a la construcción del aljibe y a la excavación de zanja por donde discurre la tubería.

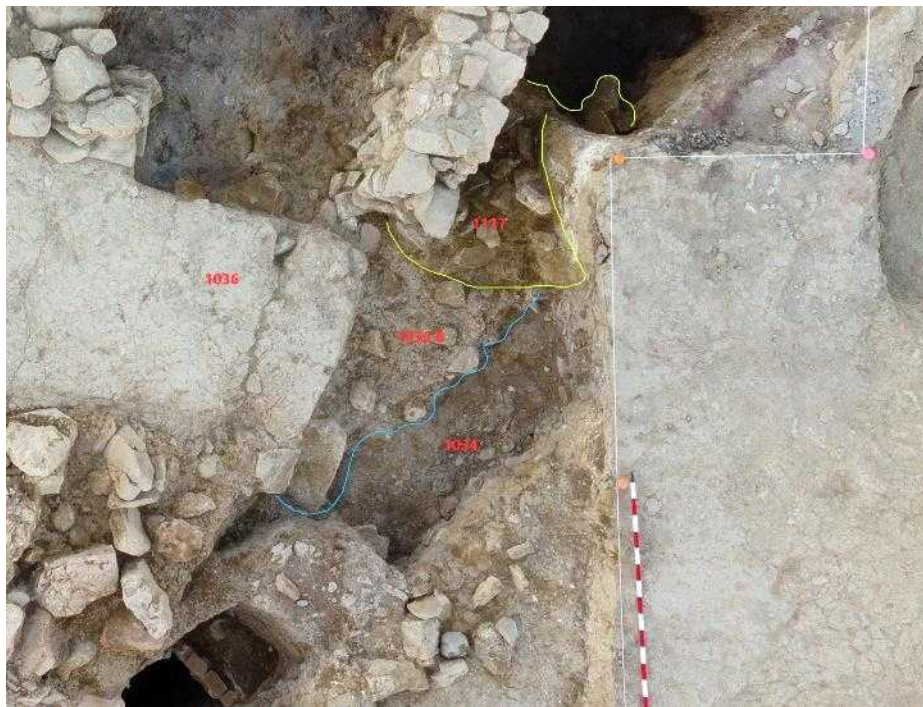
Lámina 24. Debajo de la U.E. 1036, se documentó una cuarta capa. Además, se observa cómo la excavación de la zanja de cimentación corta a estructura U.E. 1003.

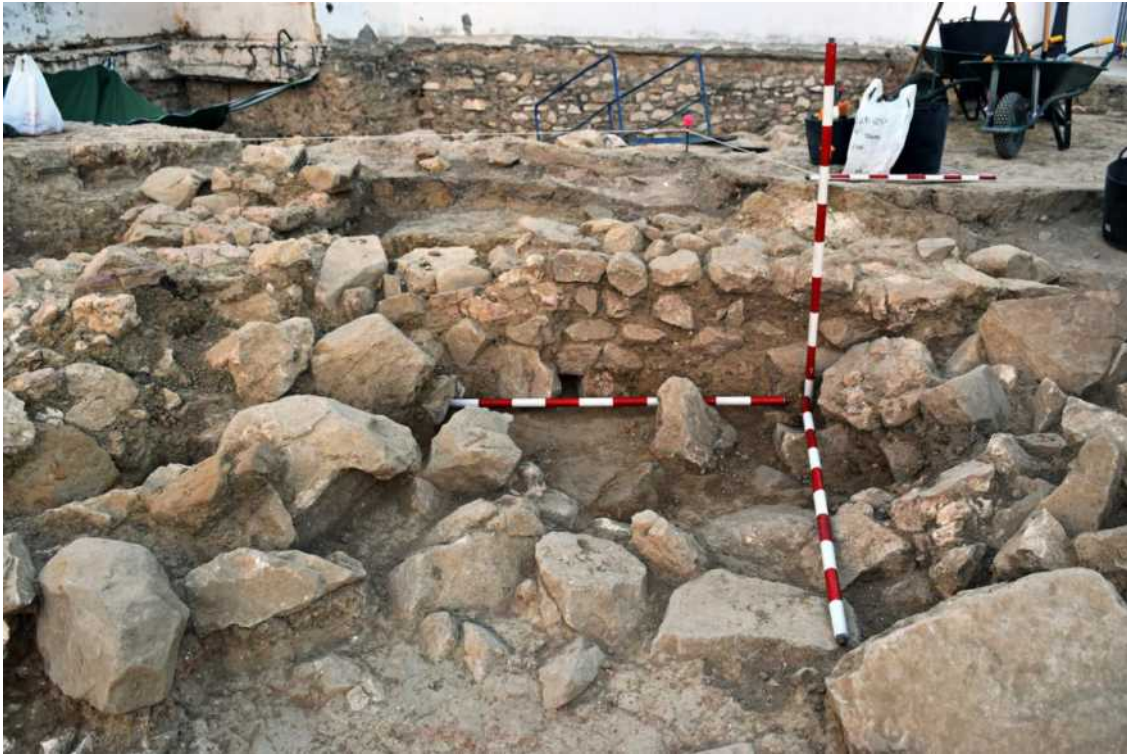
Lámina 39. Espacio II. Tras retirar la U.E. 1015 se documentó en la cara interna de la U.E. 1003, una oquedad rectangular, de la cual desconocemos su funcionalidad, llegando incluso a ser causal.

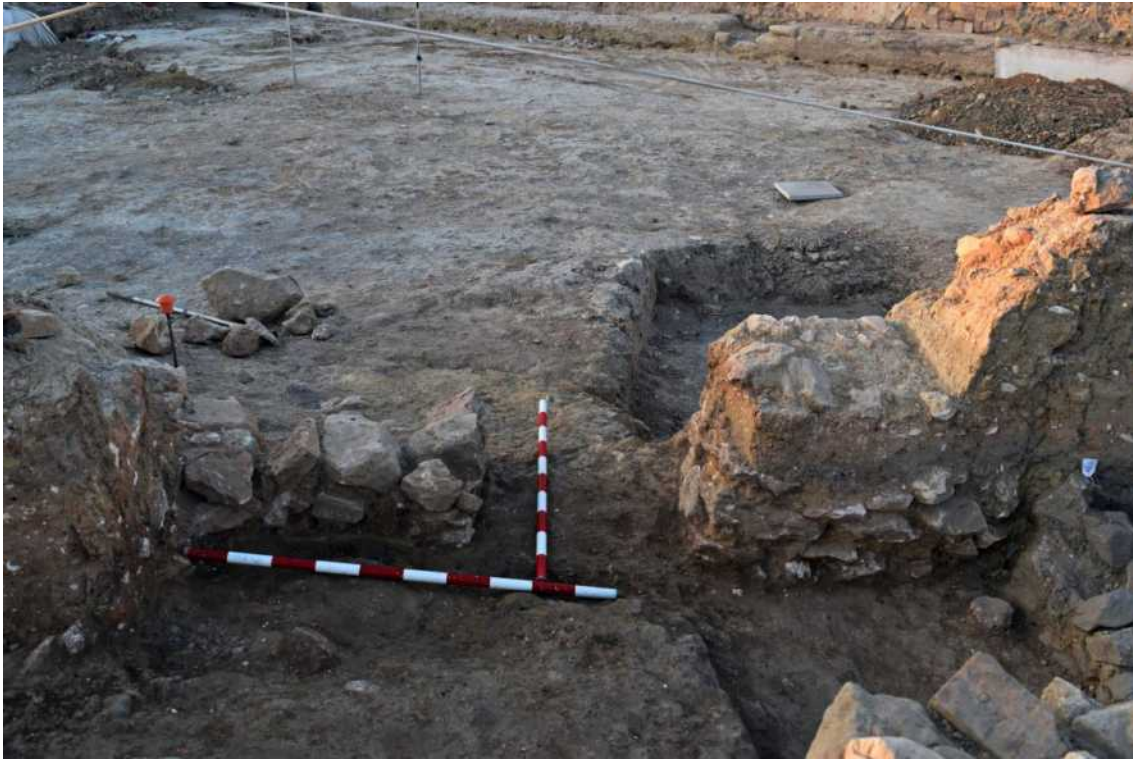
Lámina 44. Vano tras finalizar la excavación de la U.E. 1032, 1031A y 1032B.

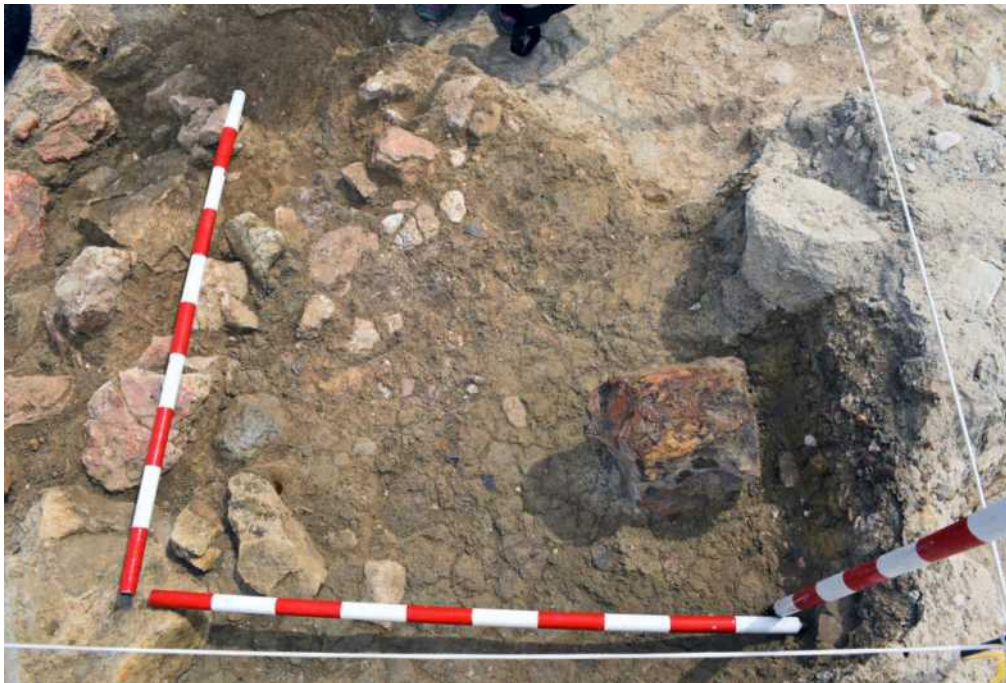
Lámina 47. Espacio III. Detalle de la U.E. 1019 con cerámica elaborada a mano.

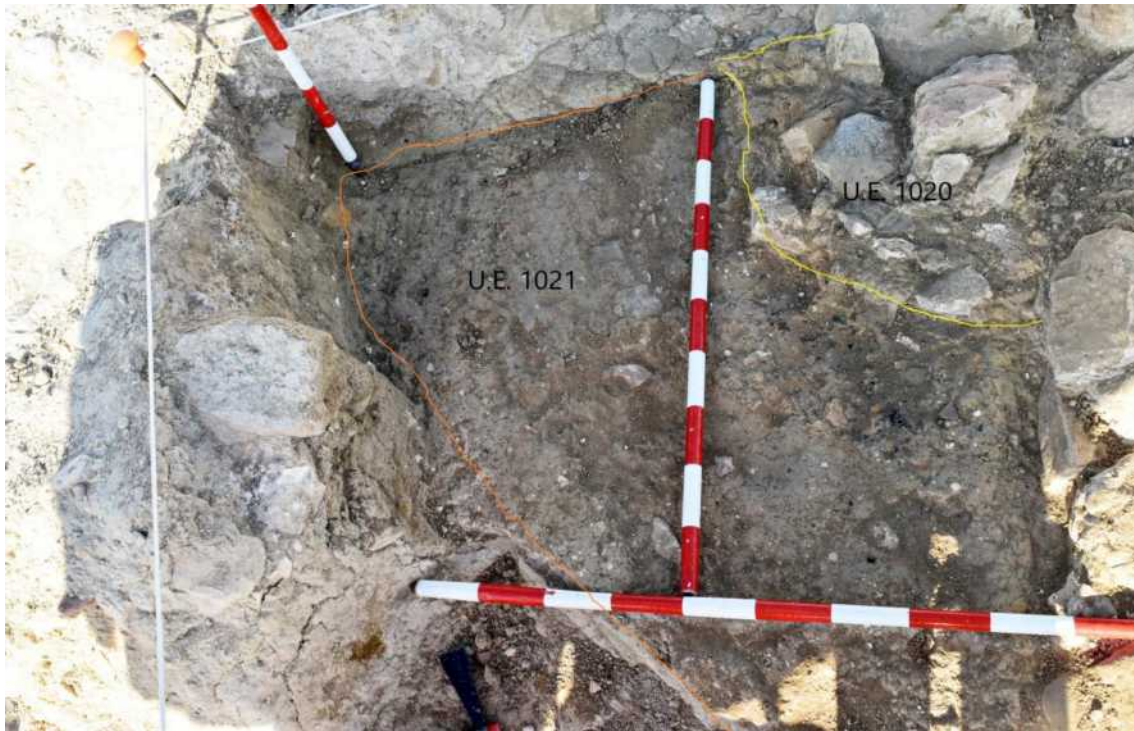
Lámina 48. Espacio III. Excavación de la U.E. 1020, derrumbe de la U.E. 1014 y de la U.E. 1021 interpretada como un suelo de ocupación.

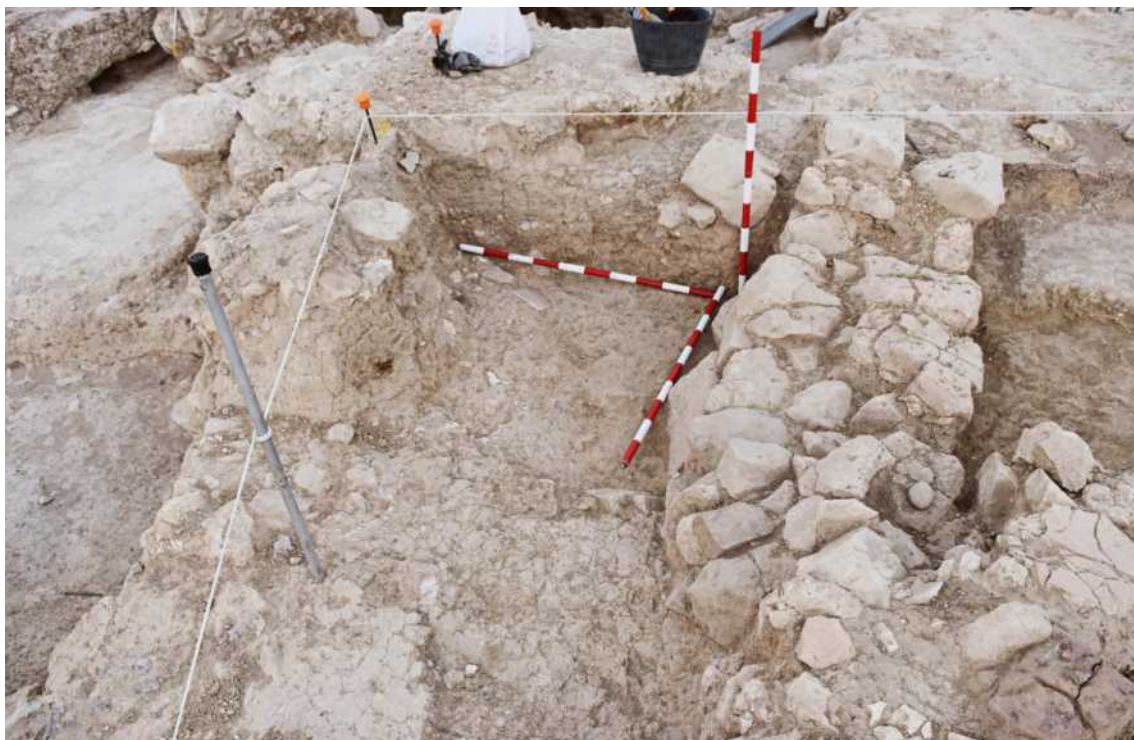
Lámina 49. Espacio III. Excavación de la U.E. 1031 A. Estrato formado a partir del derrumbe y descomposición del alzado asociado a la Estructura 1018.

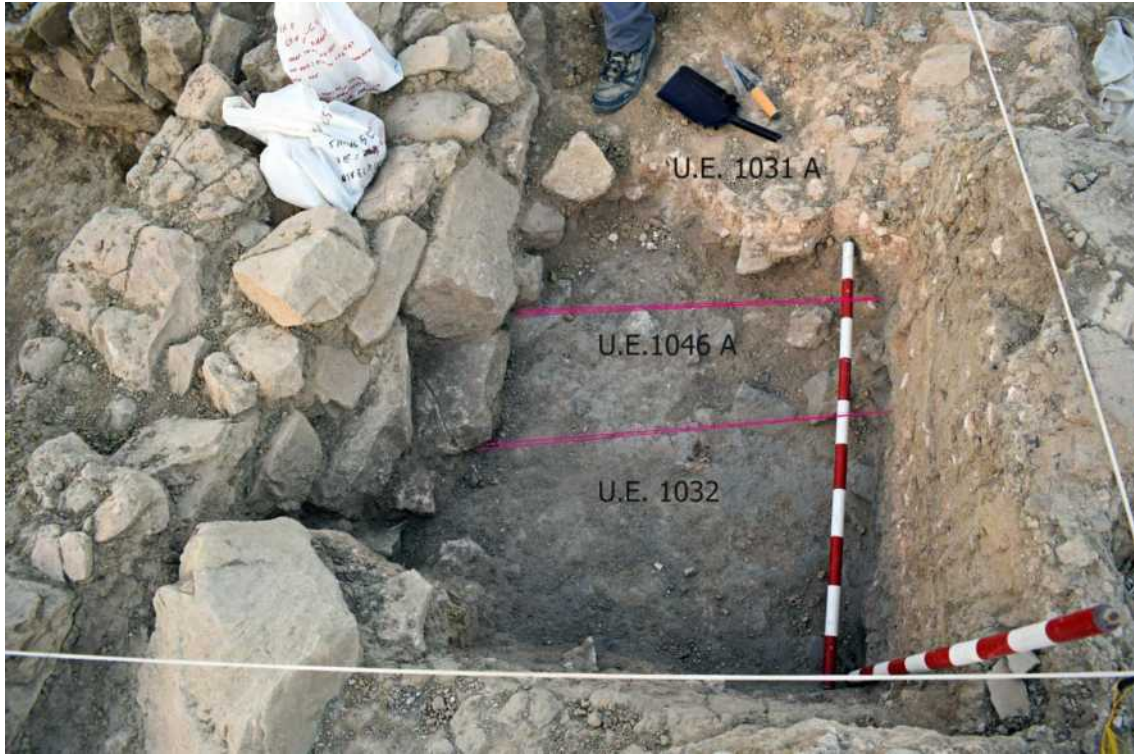
Lámina 50. Espacio III. Cresta de la U.E. 1046 A con orientación de sur a norte dividía el espacio en dos. Estaba cubierta por la U.E. 1032, interpretada como un suelo de ocupación.

Asimismo, creemos que la U.E. 1046 A, 1046 B, 1044 y 1047 pertenecen a una subfase de ocupación más antigua que el resto de las estructuras insertas en el período cronológico y cultural del Bronce. Esta afirmación esperamos corroborarla en la próxima intervención.

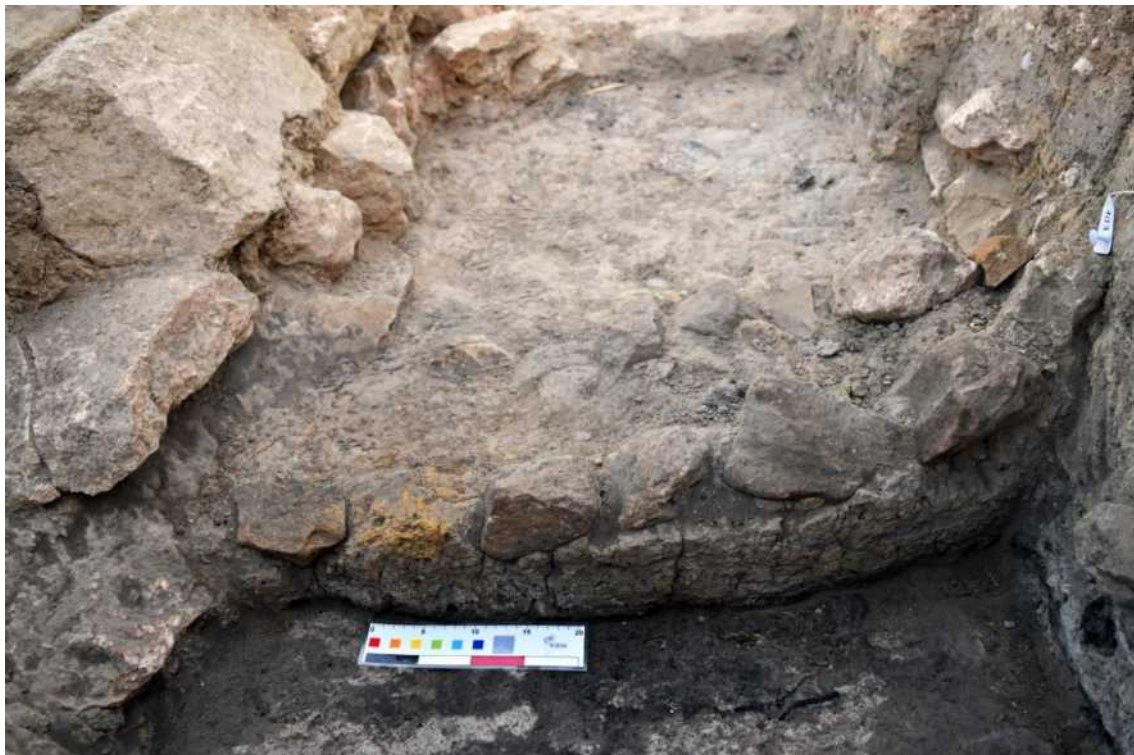
Lámina 51. Espacio III. Detalle de la U.E. 1046 B, capa de argamasa arcillosa que reviste a la U.E. 1046 A.

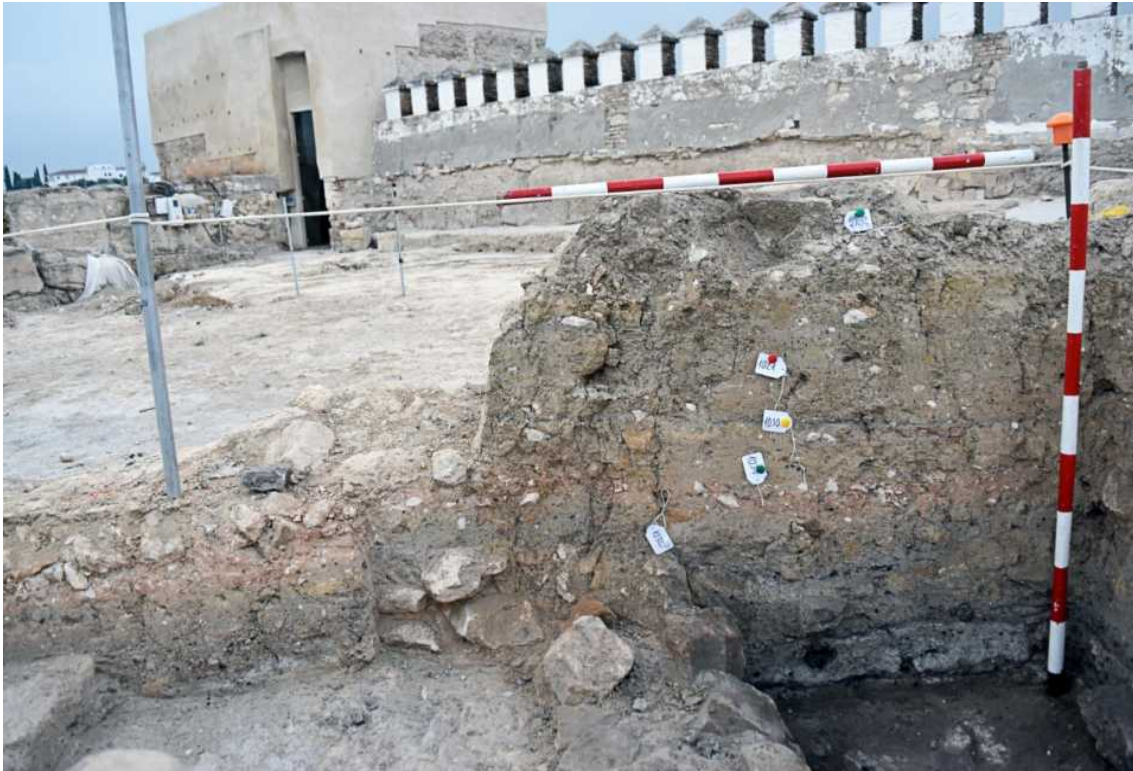
Lámina 52. Espacio III. Perfil Sur antes de abrir el vano.
