MEMORIA PRELIMINAR-FINAL DE RESULTADOS

ACTIVIDAD ARQUEOLÓGICA PUNTUAL

*“CERRO DEL CASTILLO DE SANTAELLA
(CÓRDOBA)”. EXPTE. 12201.*

Grupo de investigación P.A.I HUM-262

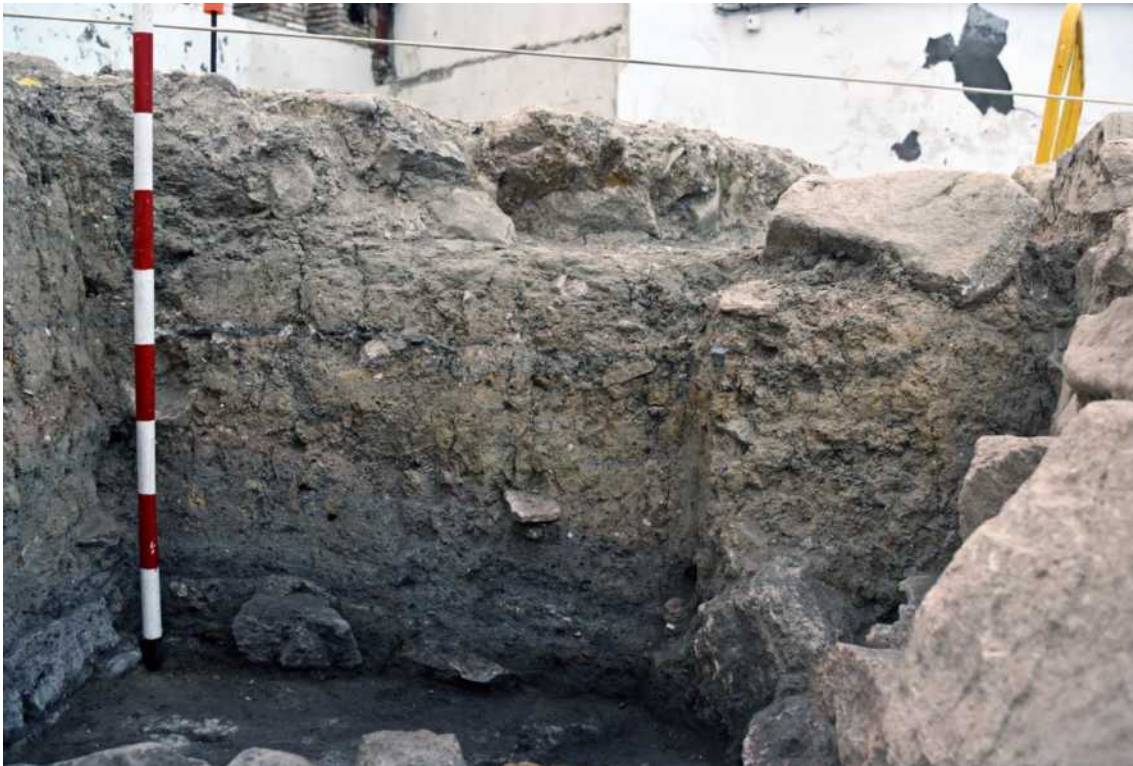
Lámina 53. Espacio III. Perfil Oeste.

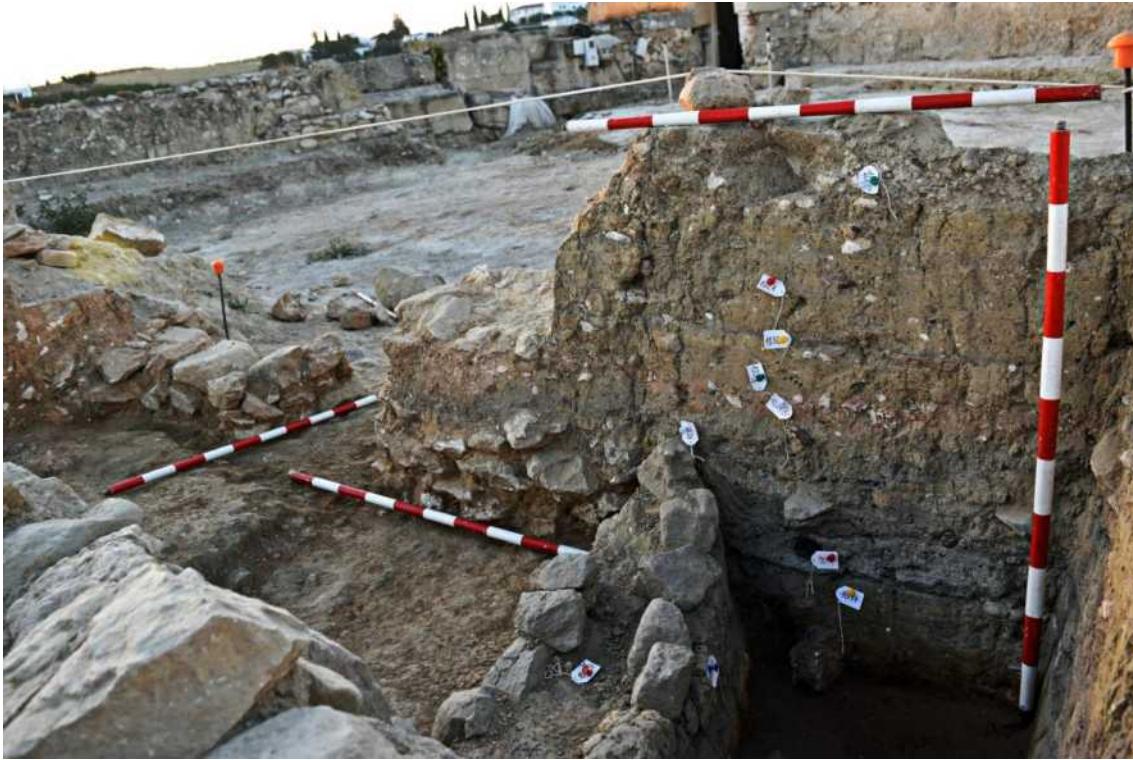
Lámina 54. Espacio III. Perfil Sur tras excavar el vano de acceso.

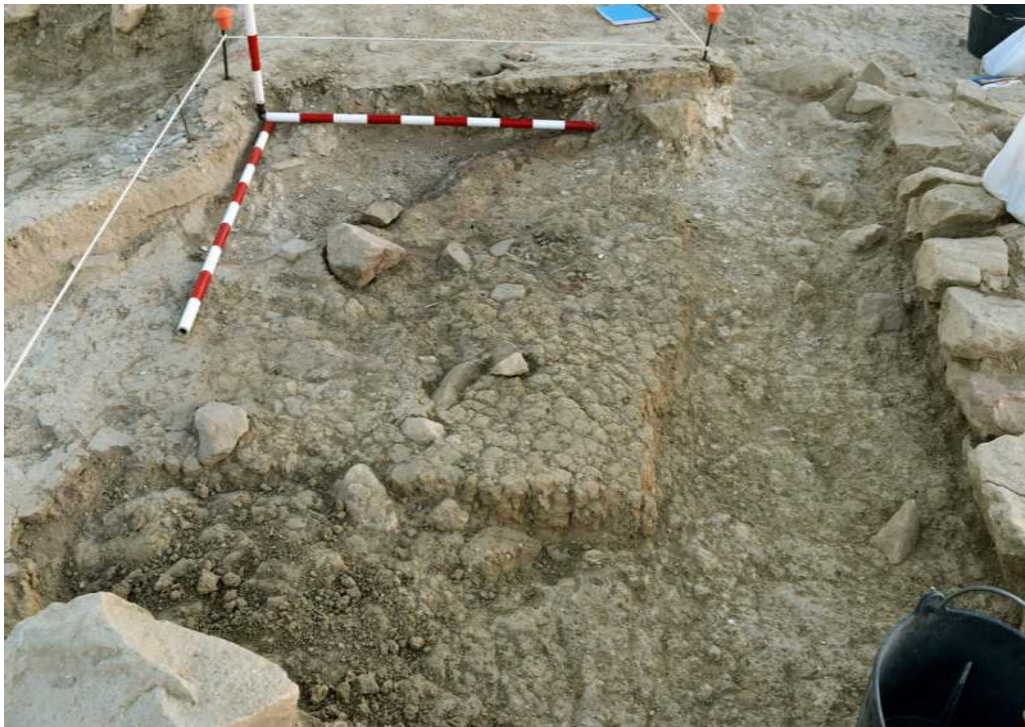
Lámina 56. Espacio IV. Excavación de la U.E. 1022 cortada por la Interficie Vertical Negativa 1033.

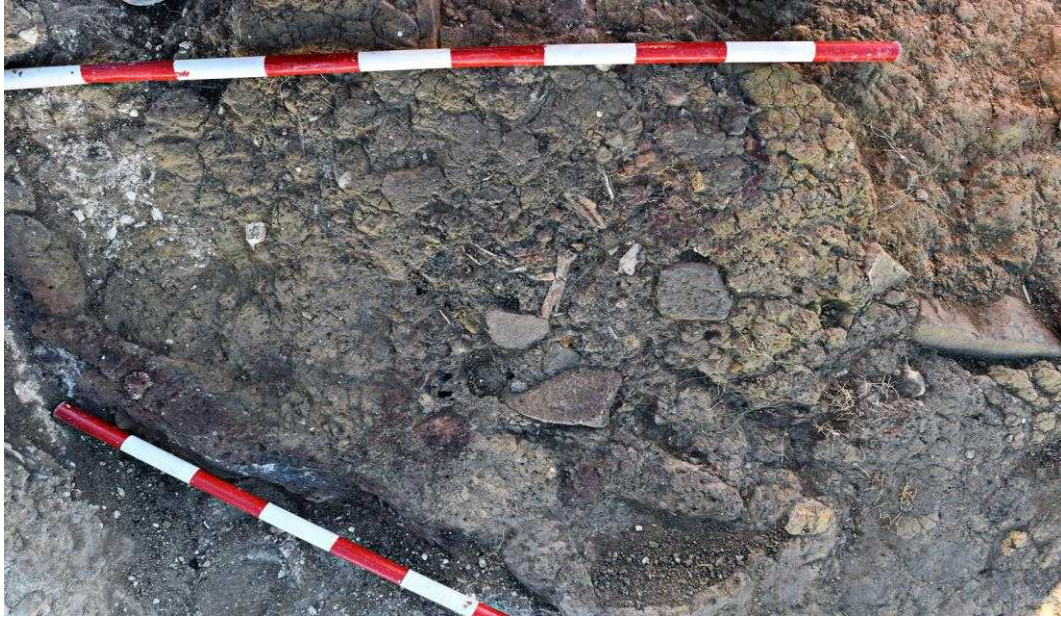
Lámina 57. Espacio IV. Detalle de la superficie superior de la U.E. 1029 sobre la U.E. 1022, se ha interpretado como una zona de combustión asociada con las U.E. 1027 y 1028.

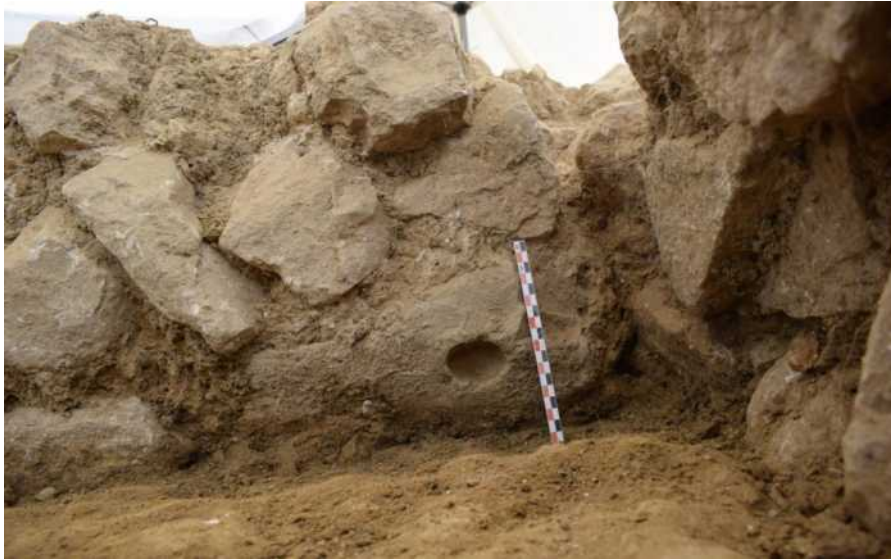
Lámina 59. Posible cazoleta documentada en uno de los nódulos calcáreos de la Estructura U.E. 1003 hacia el interior del Espacio IV.

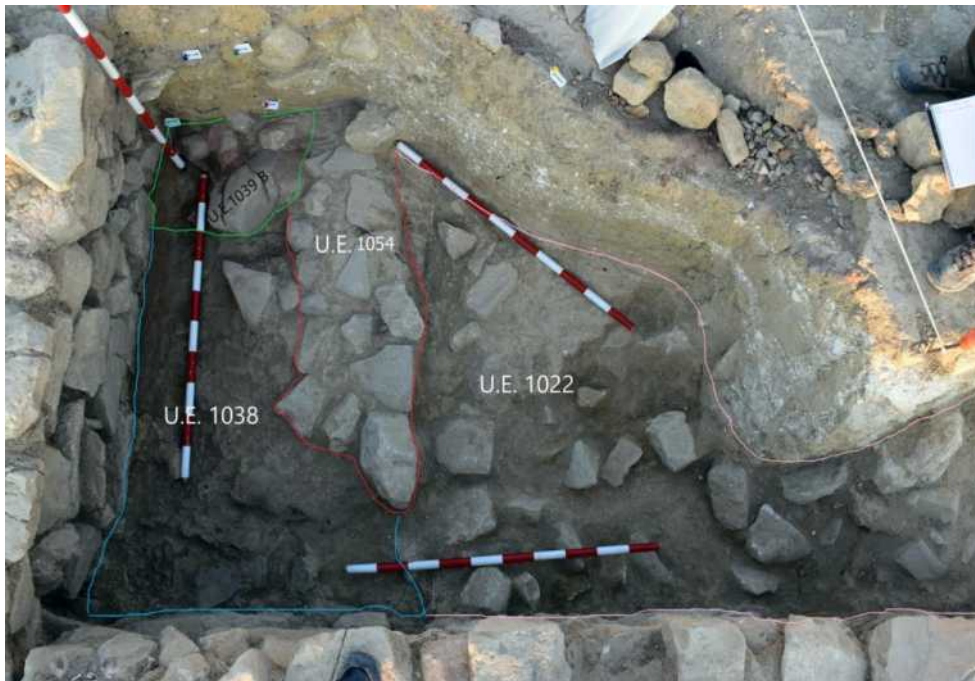
Lámina 60. Estancia IV. Planta y relación de las distintas U.E.s., cuando se hallaron los crisoles. El verde delimita una estructura de combustión, en azul la U.E. 1038 paquete asociado al uso de la estructura de combustión, la estructura 1054 interpretada como un rebanco, documentada en plata y los restos de la U.E. 1022 que cubre a la 1053 y 1066 (suelo de ocupación).

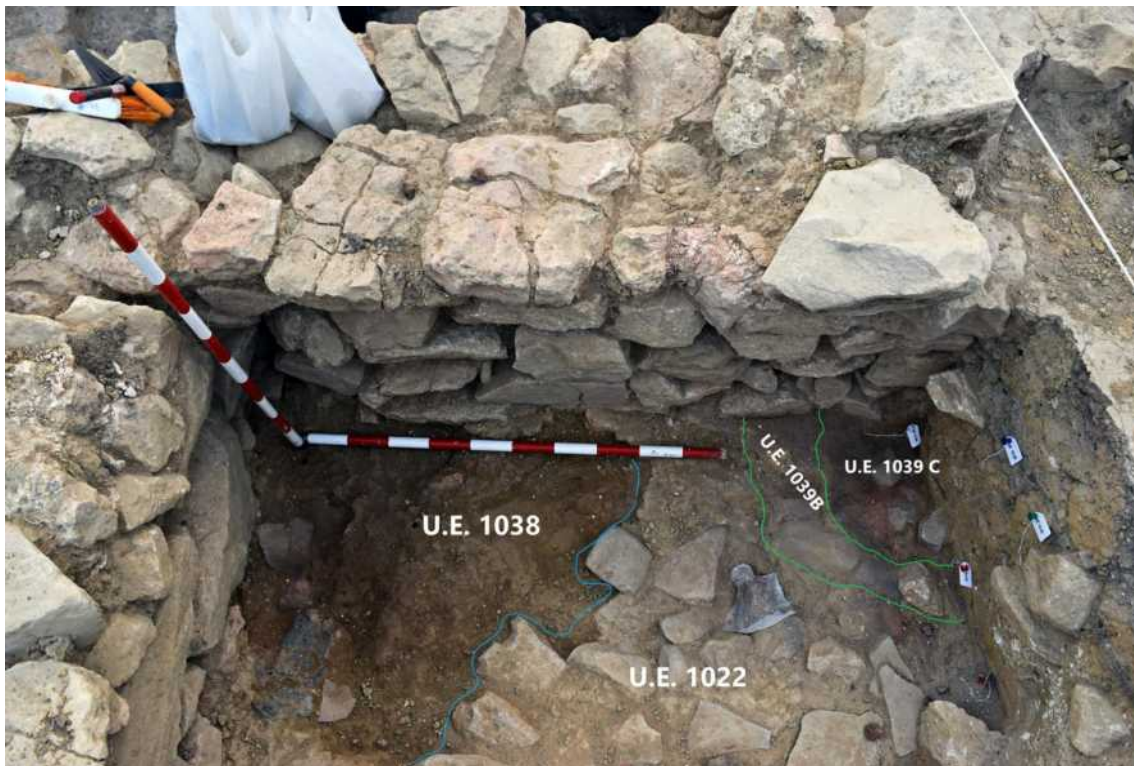
Lámina 61. Interior Espacio IV con relación de U.E.s.

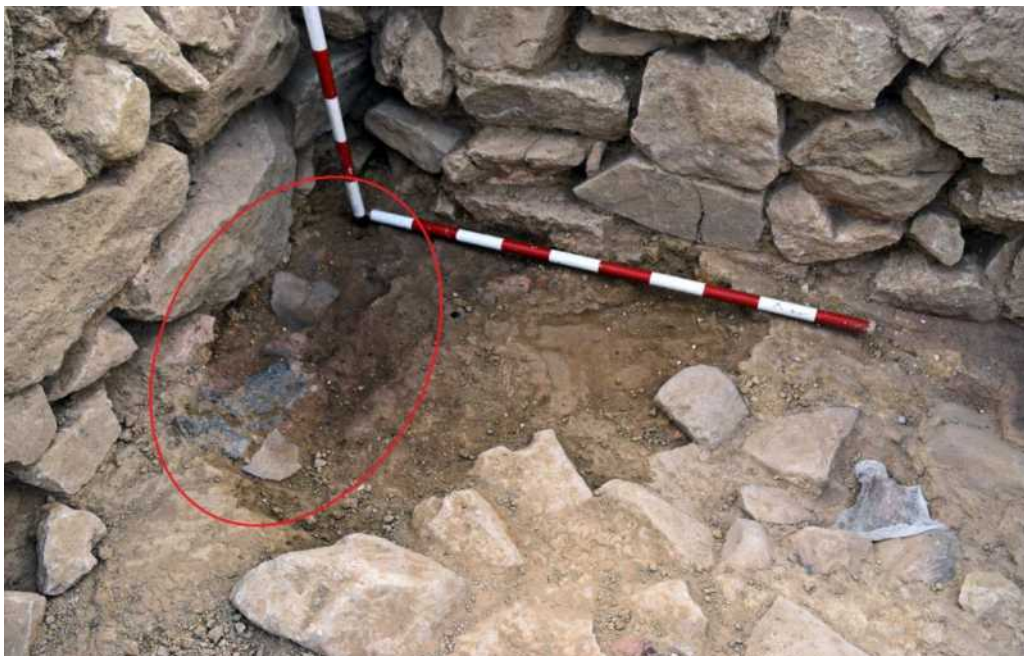
Lámina 62. Estancia IV. Detalle de los crisoles que formaban parte de la composición de la U.E. 1038.

Aunque, lo excepcional fue la presencia de dos crisoles fracturados junto a una tobera. Esta última, pese a que estaba muy deteriorada y se descomponía con facilidad, se consiguió extraer completa. Para ello, se envolvió la pieza con una capa de gasa mojada con una mezcla de Paraloid B72 al 20% y acetona. Además, se extrajeron escorias de cobre y conchas de moluscos (estas últimas, actualmente en estudio).

Asimismo, se han recuperado fragmentos de una tobera y dos crisoles fracturados junto a restos de escorias de cobre. Estos elementos indican que en el Espacio IV, donde nos encontramos, se practicó la metalurgia. Por otro lado, los restos óseos de origen animal hallados presentan una coloración verdosa, lo que muestra que han estado en contacto con cobre.

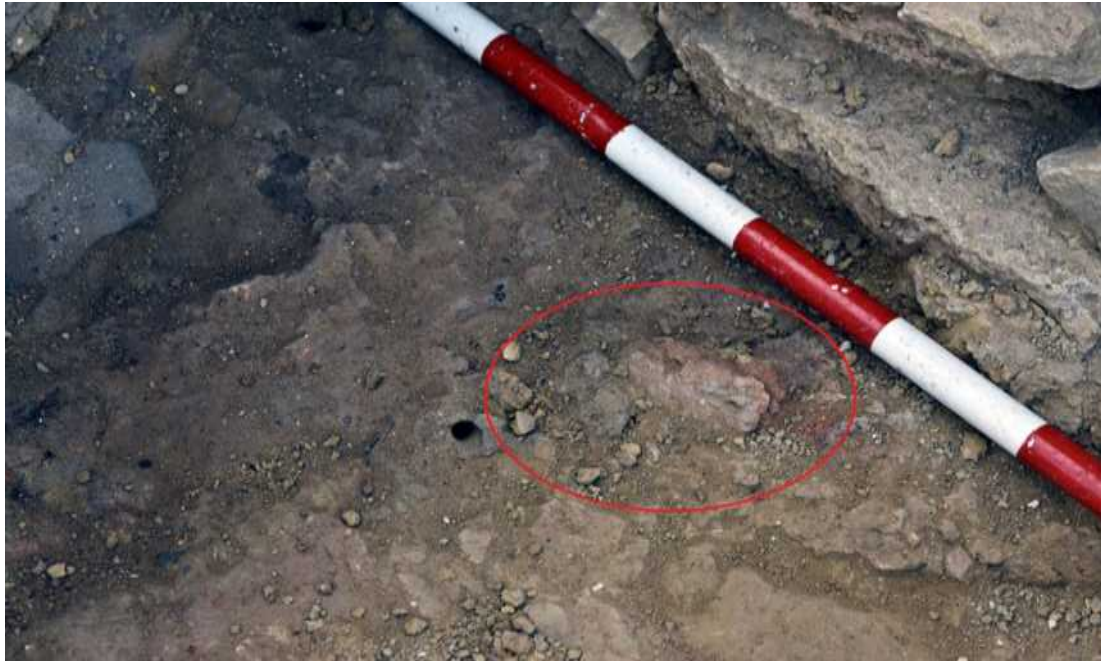
Lámina 63. Estancia IV. Hallazgo de una tobera asociada a los crisoles.

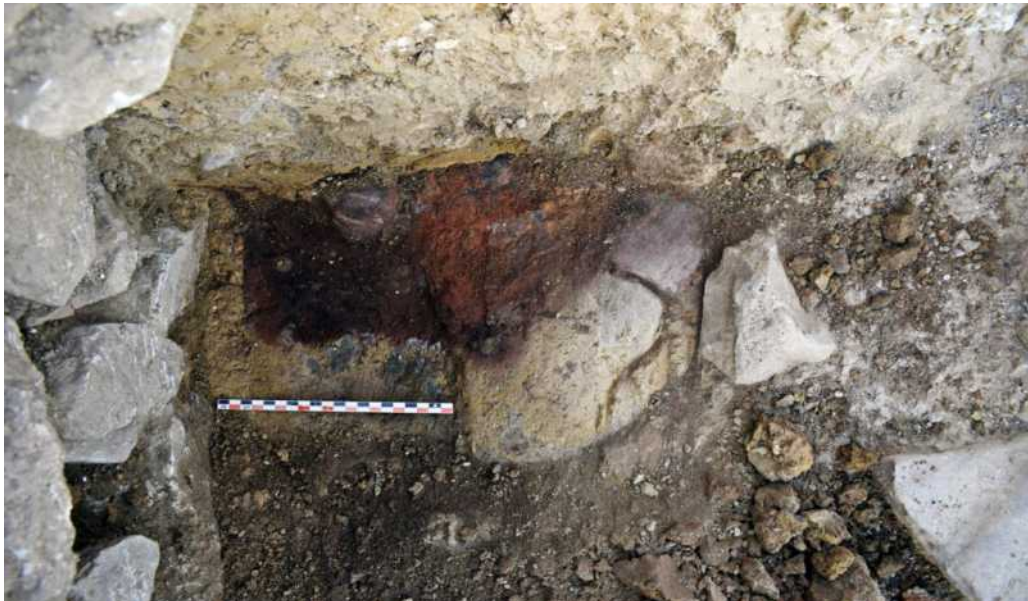
Lámina 64. Estancia IV. Excavación de una estructura de combustión (U.Es. 1039 A, 1039 B, 1039 C).

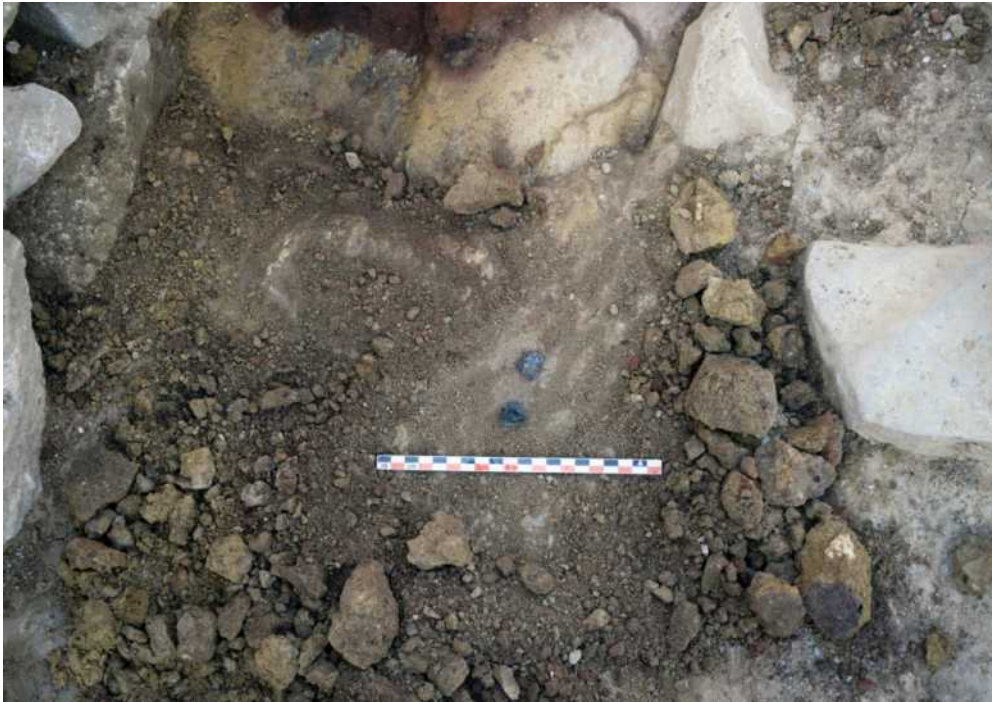
Lámina 65. Estancia IV. Escorias de cobre extraídas de la U.E. 1038 y asociadas con los crisoles, la tobera y la estructura de combustión.

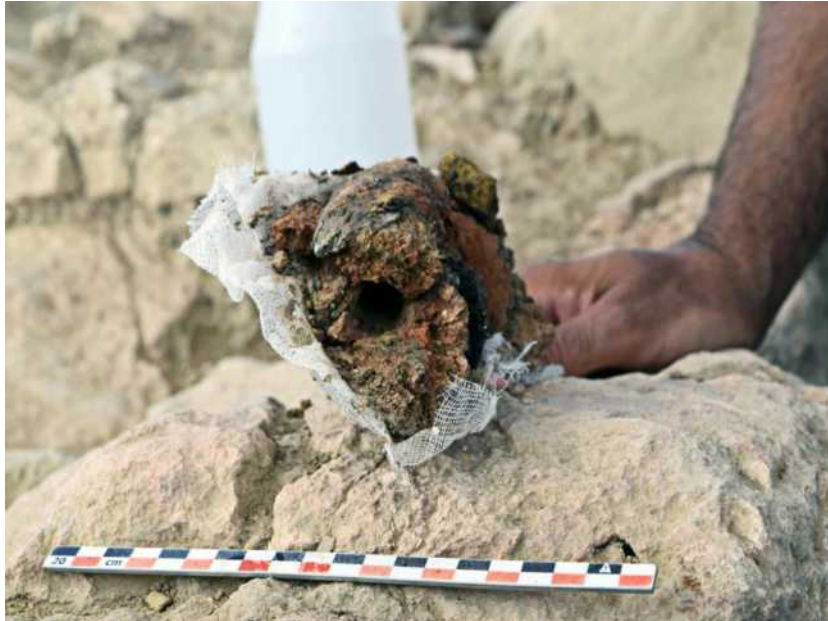
Lámina 67. Imagen de la tobera una vez extraída.

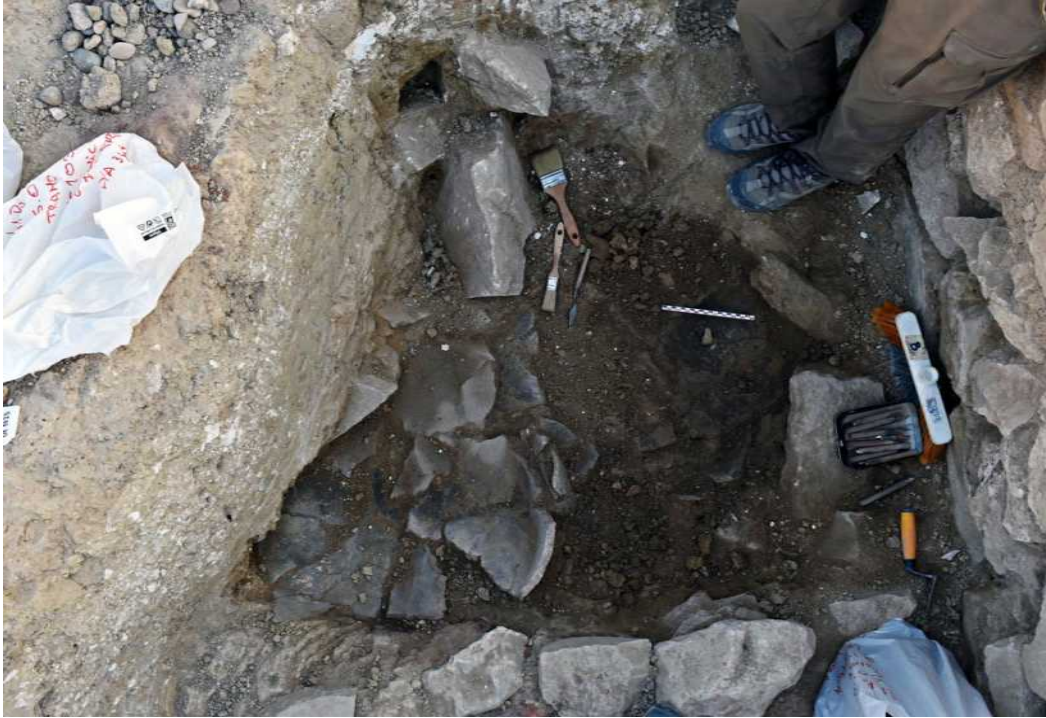
Lámina 68. U.E. 1053, restos de un vaso cerámico colapsado que se apoyada en la U.E. 1054 (rebanco) y sobre la U.E. 1066 (suelo de ocupación).

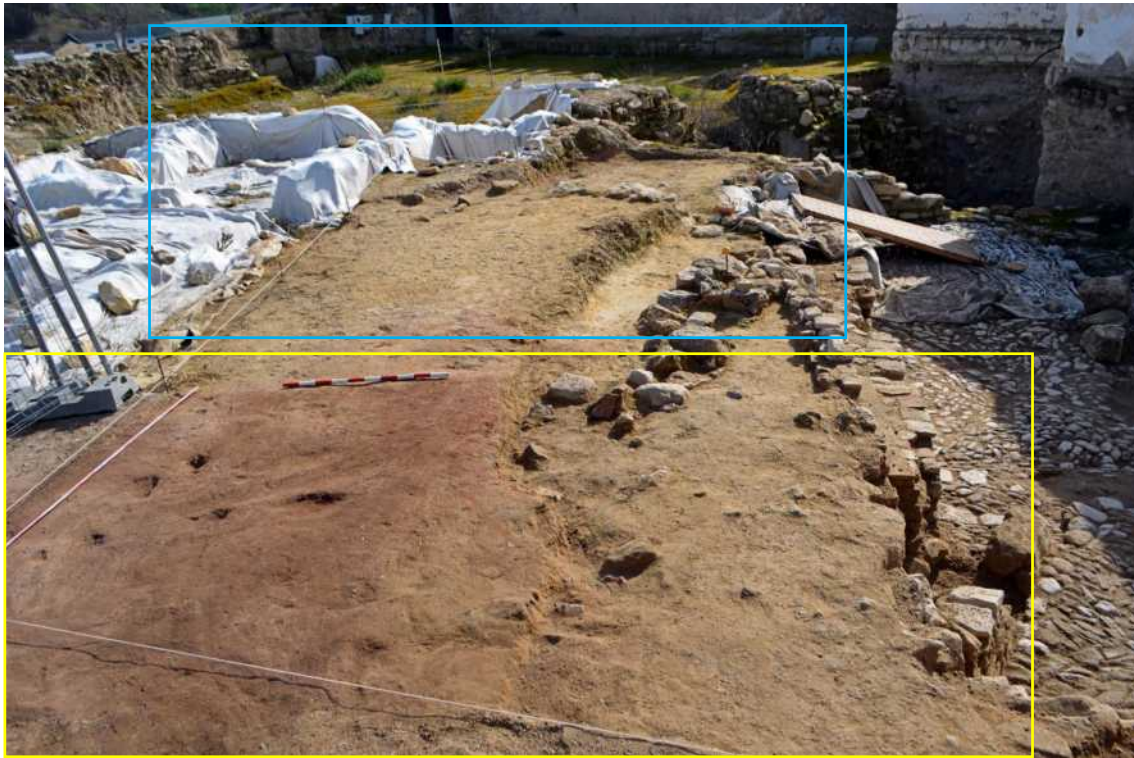
Lámina 70. El recuadro amarillo delimita el espacio IX cuya excavación se inició en el 2023. La U.E. 1001 compuesta por tierra de coloración granate es un pavimento de tierra posterior al siglo IX a.C., bastante alterado. El recuadro azul delimita el espacio donde más adelante se estructurarán los Espacios IV B, VII y VIII.

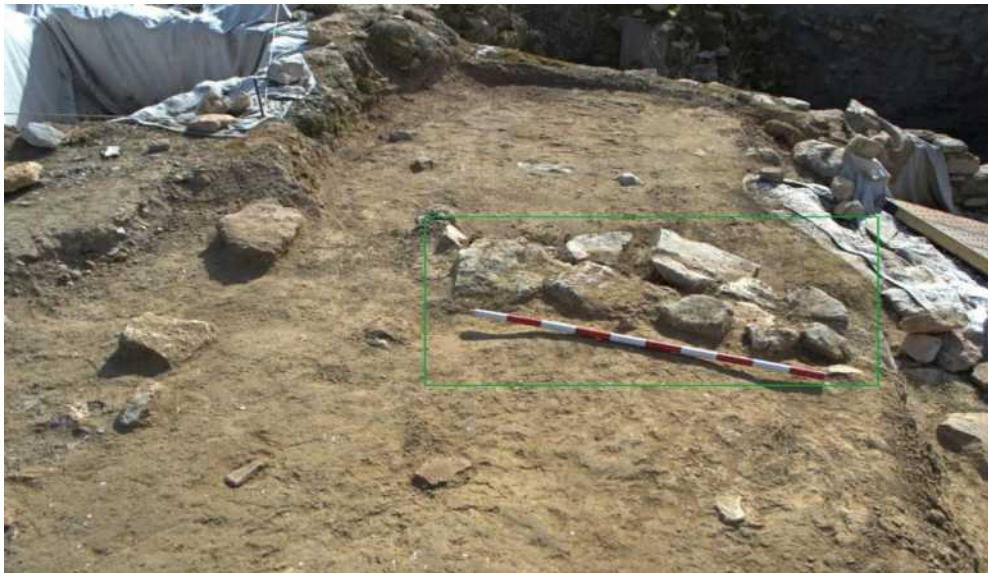
Lámina 71. Espacio IVB, VII y VIII. El cuadrado verde delimita la unidad estructural 1001, de la que solo se conserva una hilada.

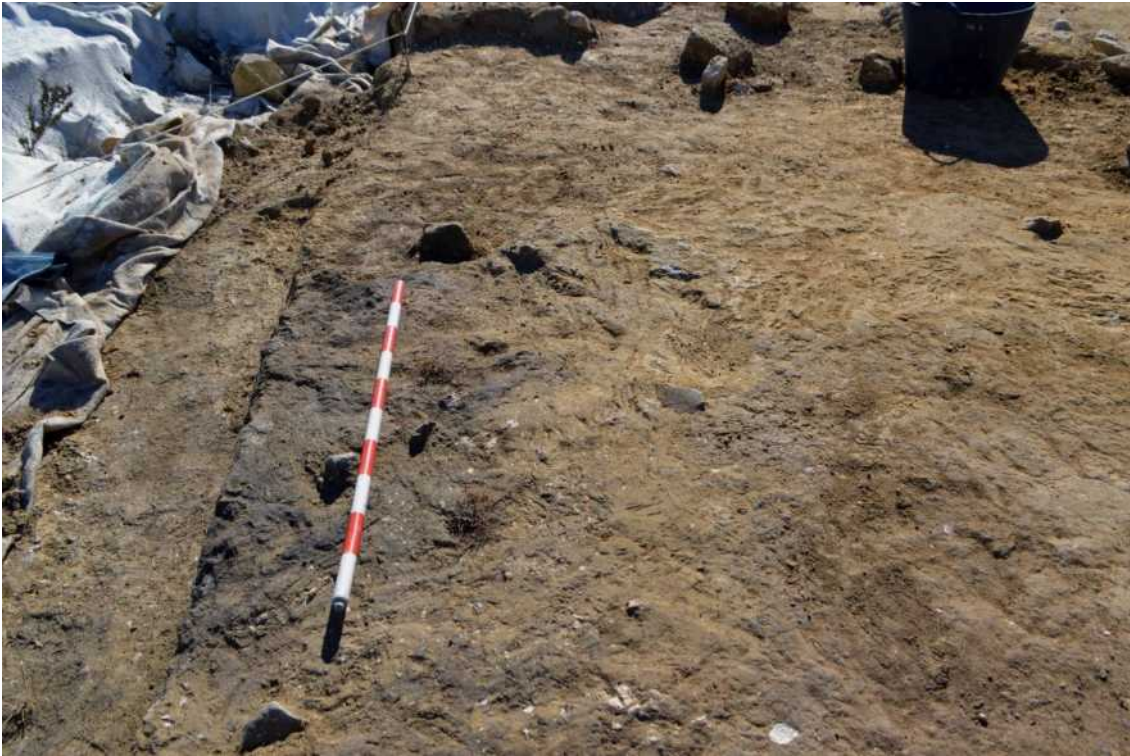
Lámina 72. Espacio IVB, VII y VIII. Delimitación de la estructura de combustión 1028 parcialmente excavada durante la fase del 2021. Esta no se pudo intervenir en su totalidad porque por aquel entonces se adentraba en el perfil oeste y finalmente, se excavó en el 2023.

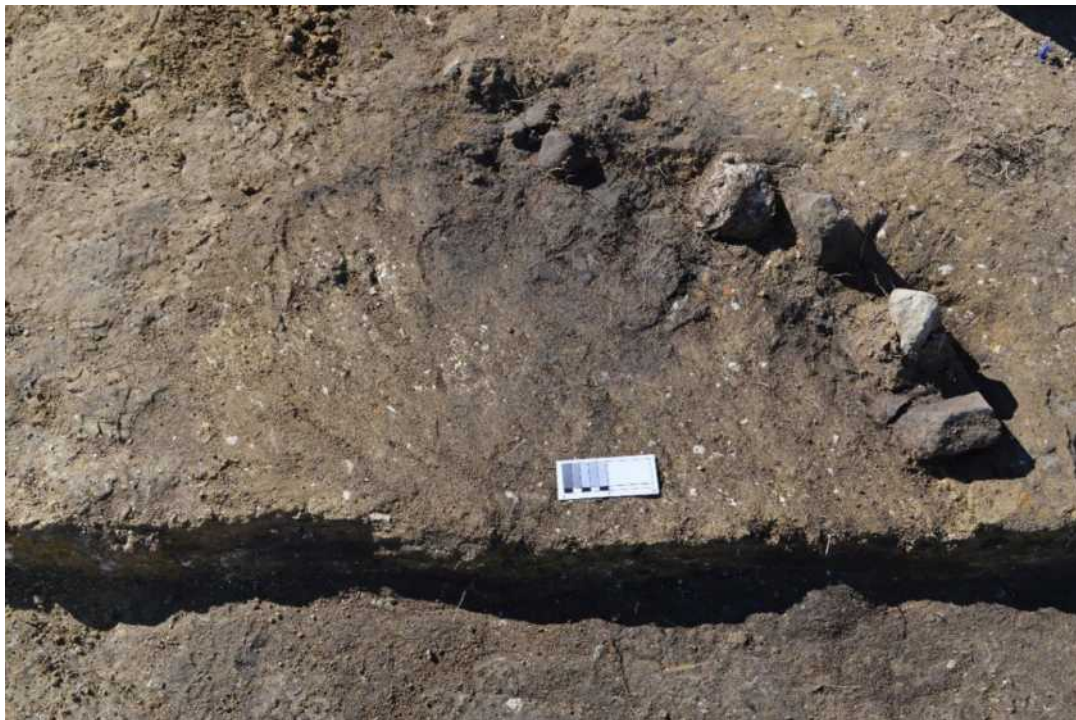
Lámina 73. Espacio IVB, VII y VIII. Estructura de combustión 1028, se observa una alineación de piedras quemadas que delimitan a la U.E. 1028.

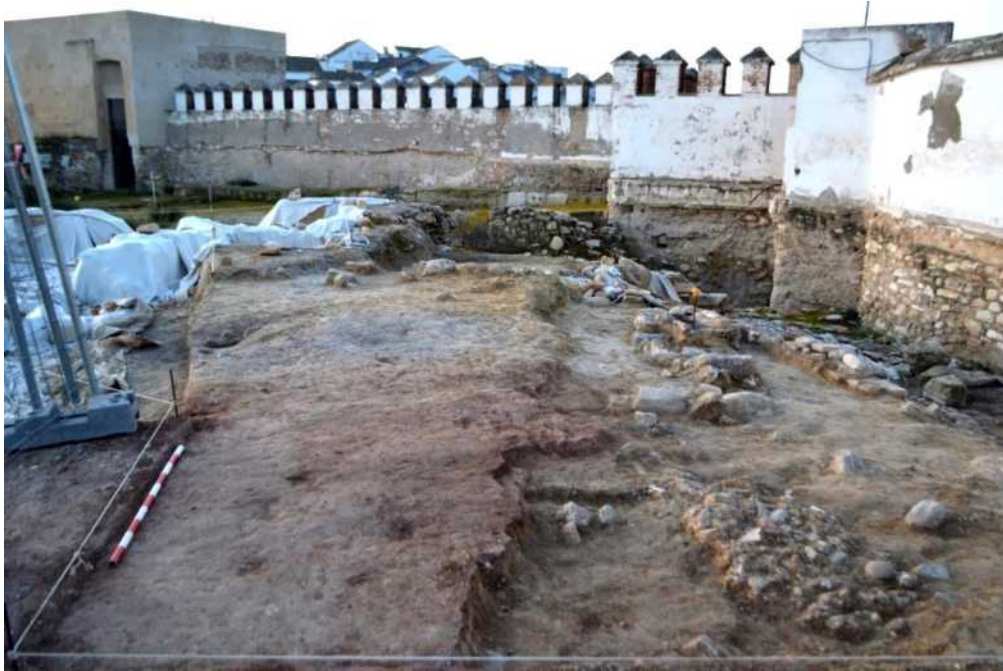
Lámina 74. Espacio IX. Vista general donde se observa parte de la U.E. 1100 o pavimento de tierra batida que se encontraba reforzado por una cama de piedras (1001). Debajo de este conjunto se extendía la U.E. 1004.

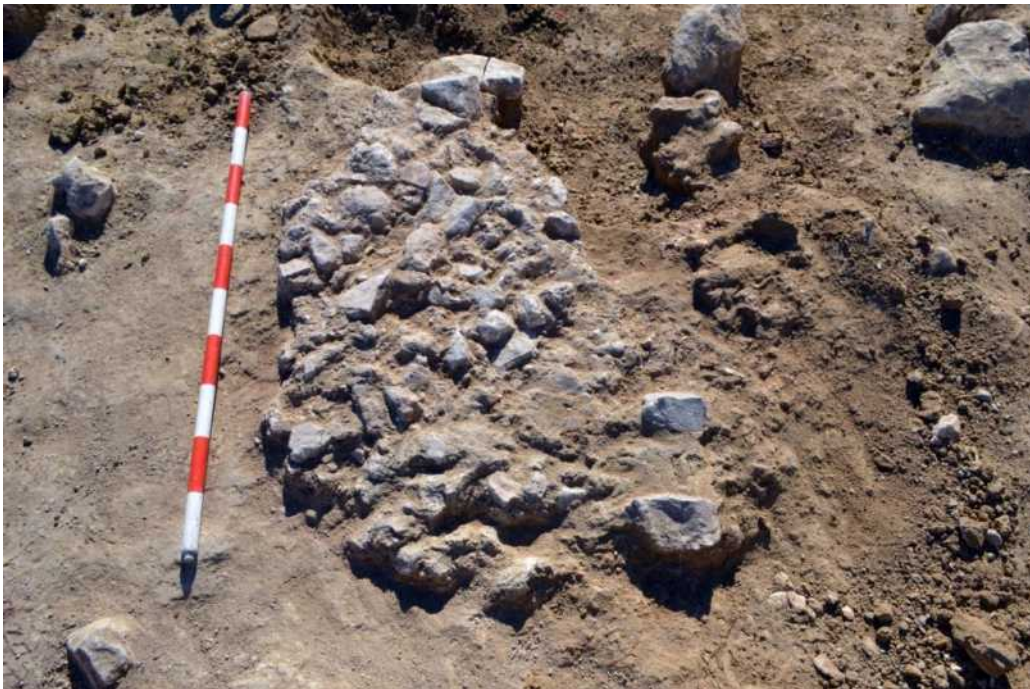
Lámina 75. Espacio IX Detalle de parte de la U.E. 1001 o primer empedrado que servía para reforzar al pavimento de tierra batida U.E. 1100. Este se extendía de manera desigual por todo el espacio IX.

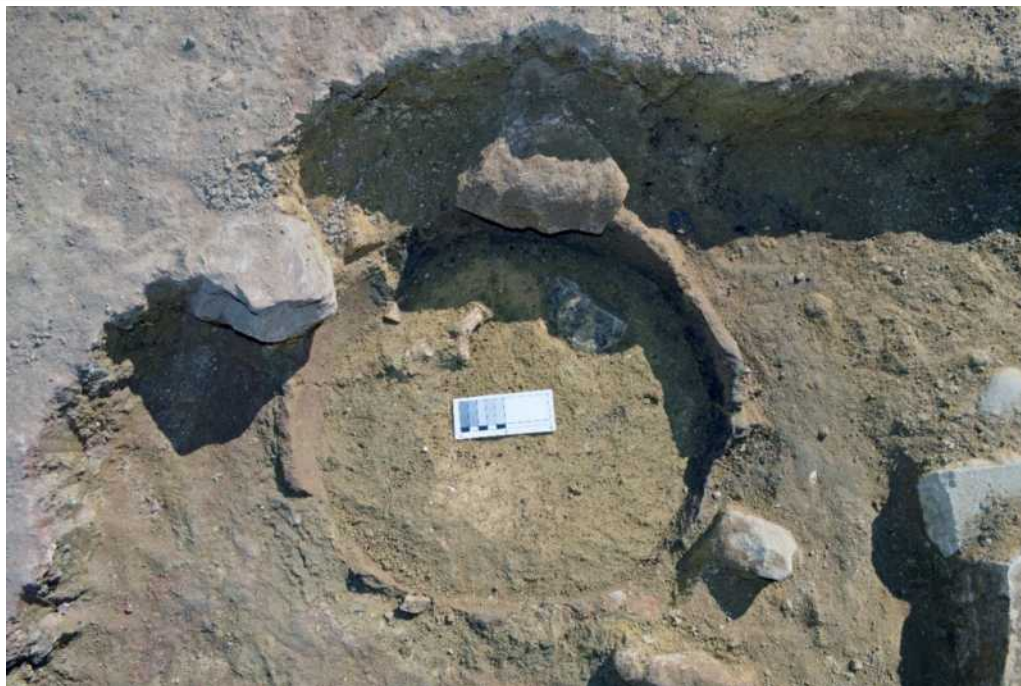
Lámina 76. Espacio IX. Debajo de las U.Es. 1100 (pavimento de tierra batida) y del empedrado 1001 apareció un vaso cerámico elaborado a mano inserto en la U.E. 1105. Se procedió a extraer el sedimento que rellenaba la vasija para analizarlo en el laboratorio para averiguar qué tipo de contenido albergaba.

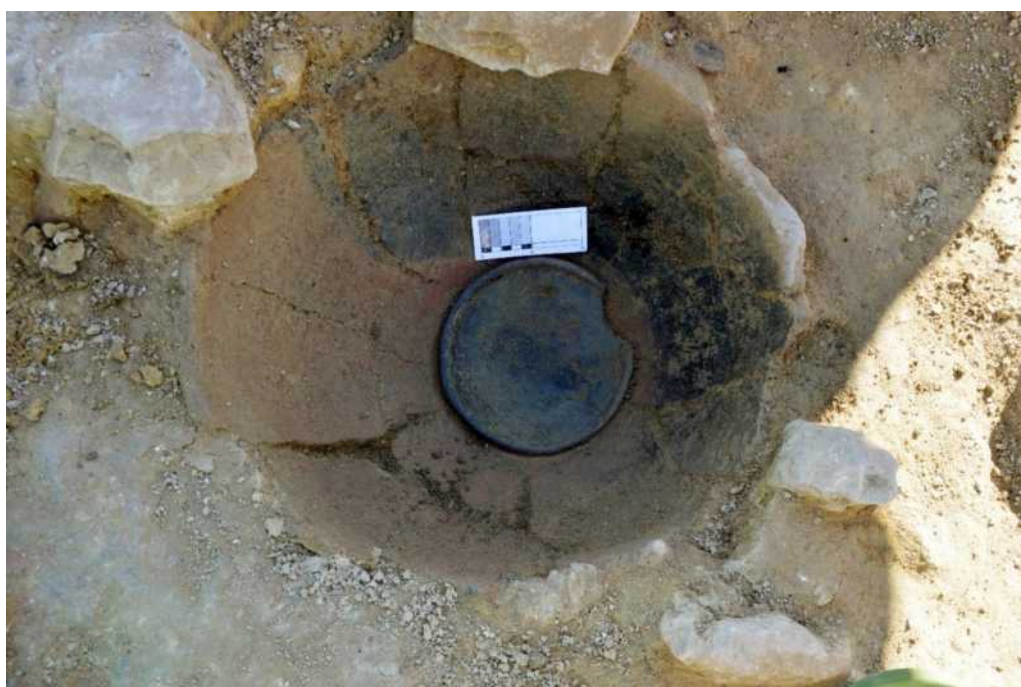
Lámina 77. Espacio IX. Una vez extraído el sedimento surgió un cuenco que se adaptaba perfectamente a la base del vaso y, que seguramente, se utilizó para reforzar la base de este.

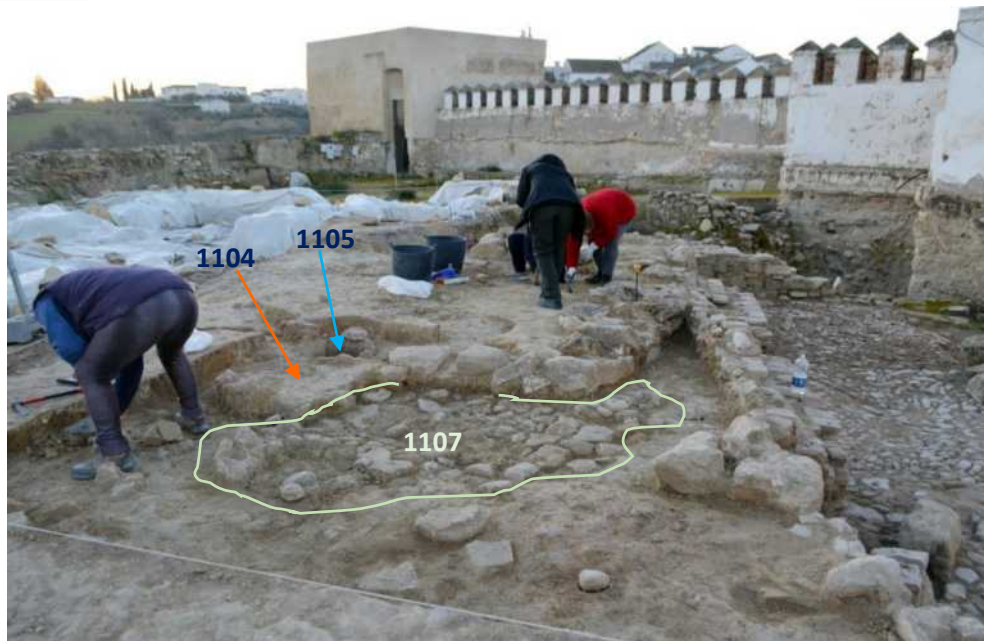
Lámina 78. Trabajo en los espacios Espacio IVB, VII y VIII. Se estaba descendiendo con la finalidad de nivelar todo el espacio a la misma cota que el segundo empedrado UE 1107.

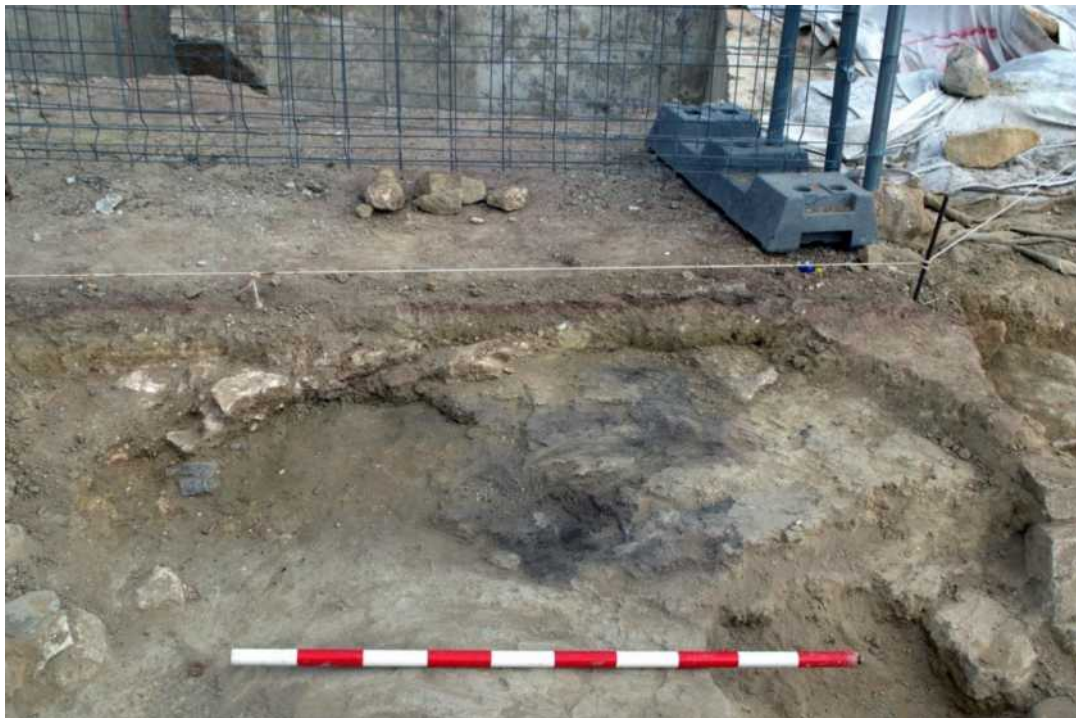
Lámina 79. Espacio IX. Tras levantar la U.E. 1100 y la 1001 se localizó otra área de combustión UE. 1110.

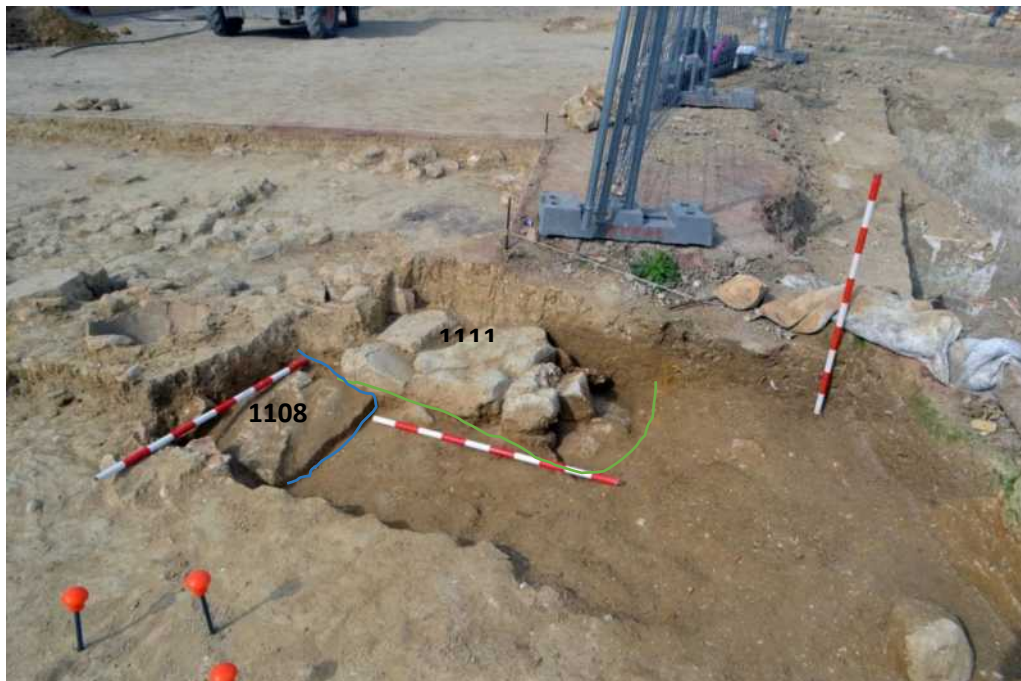
Lámina 81. Espacio IV B. En el sector norte se documentaron dos estructuras: la U.E. 1111 de orientación este a oeste y la 1108 B de orientación de norte a sur. Ambas estructuras junto con la U.E. 1108 y la 1003 delimitan un espacio.

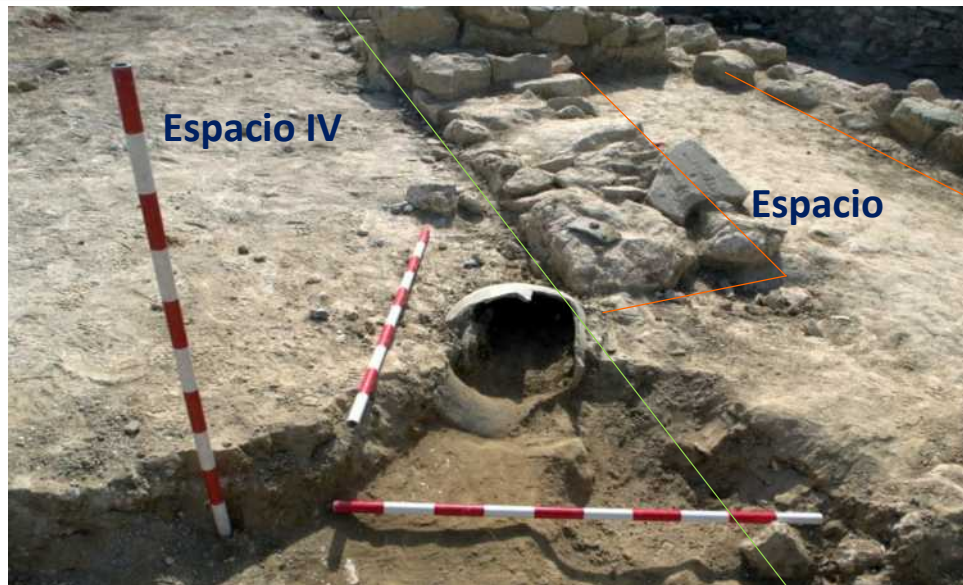
Lámina 82. Espacio IV B. Durante el descenso de la U.E. 1109 para documentar la cara este de la estructura 1108 surgió un nuevo contenedor cerámico "Pieza I". Estaba volcado y totalmente colapsado con una fractura en el borde.

- Lám. 82: Contenedor cerámico "Pieza I", volcado y totalmente colapsado con una fractura en el borde.
- Lám. 83: Excavación de la U.E. 1099. Debajo de la misma se extiende la U.E. 1112.

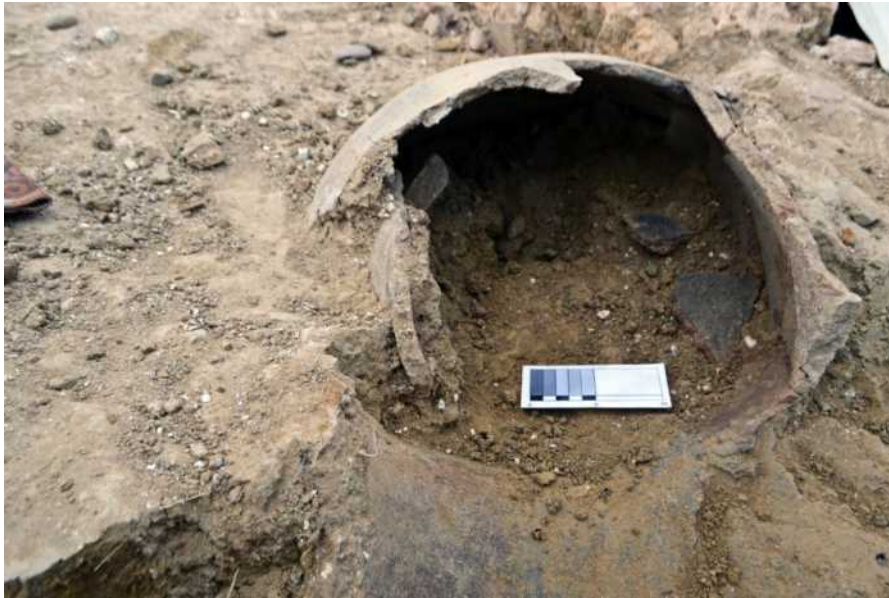
Lámina 84. Espacio IV B. Pieza I Micro- excavación del sedimento que rellenaba la vasija. Este se ha guardado como muestras con la finalidad de analizar con detenimiento su contenido. A primera vista se observa que en su composición había fragmentos cerámicos pertenecientes al contenedor. Como algo insólito y, que en raras ocasiones se conserva, pudimos extraer restos de tejido.

La Pieza I se encuentra a una cota inferior, volcada y totalmente colapsada, con el borde fracturado. Se trata de un vaso globular, con gollete exvasado (acampanado) y base plana. Presenta una cocción reductora irregular, de tonalidad media y acabado alisado. Durante la micro-excavación del sedimento que la rellenaba se encontraron restos de textil.

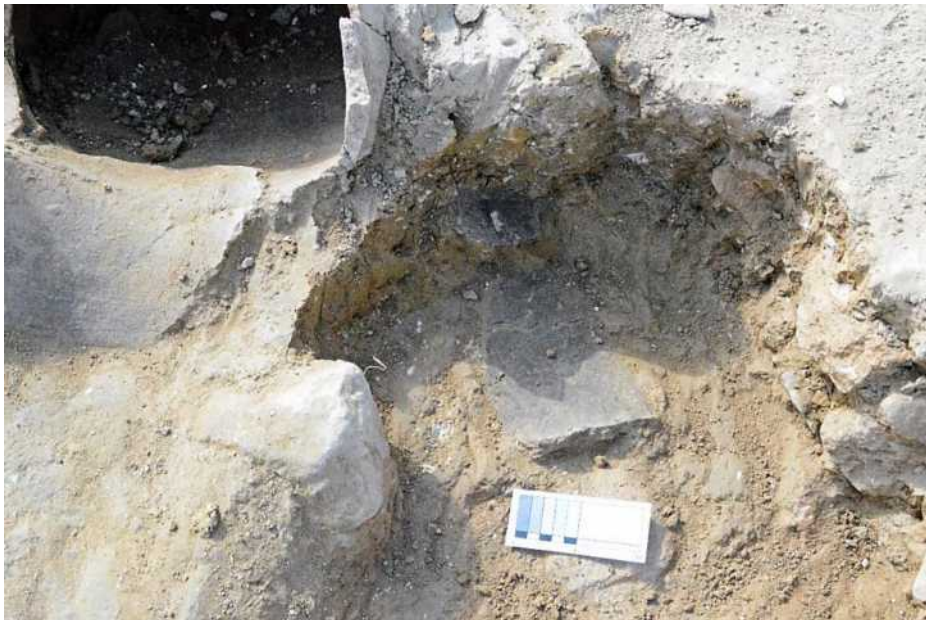
Lámina 87. Espacio IVB. Durante la extracción de la Pieza I se recogieron fragmentos cerámicos pertenecientes a la Pieza I y a otro contenedor.

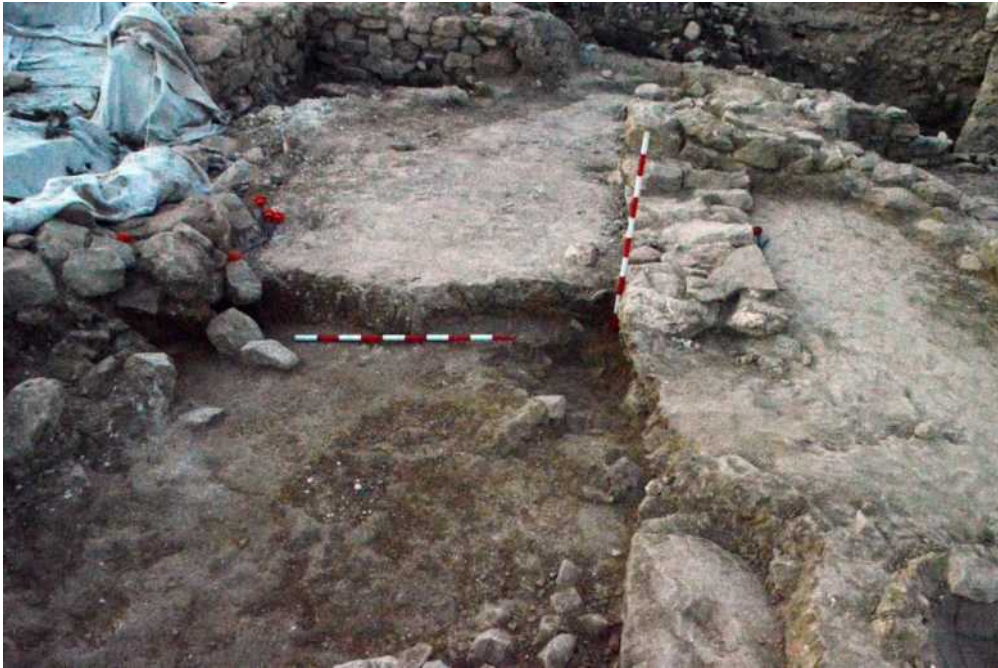
Lámina 88. Espacio IVB. Tras extraer la Pieza I se prosiguió con la excavación hacia el sur de la U.E: 1109, donde apoyados en la cara este de la estructura 1108 surgieron varios contenedores.

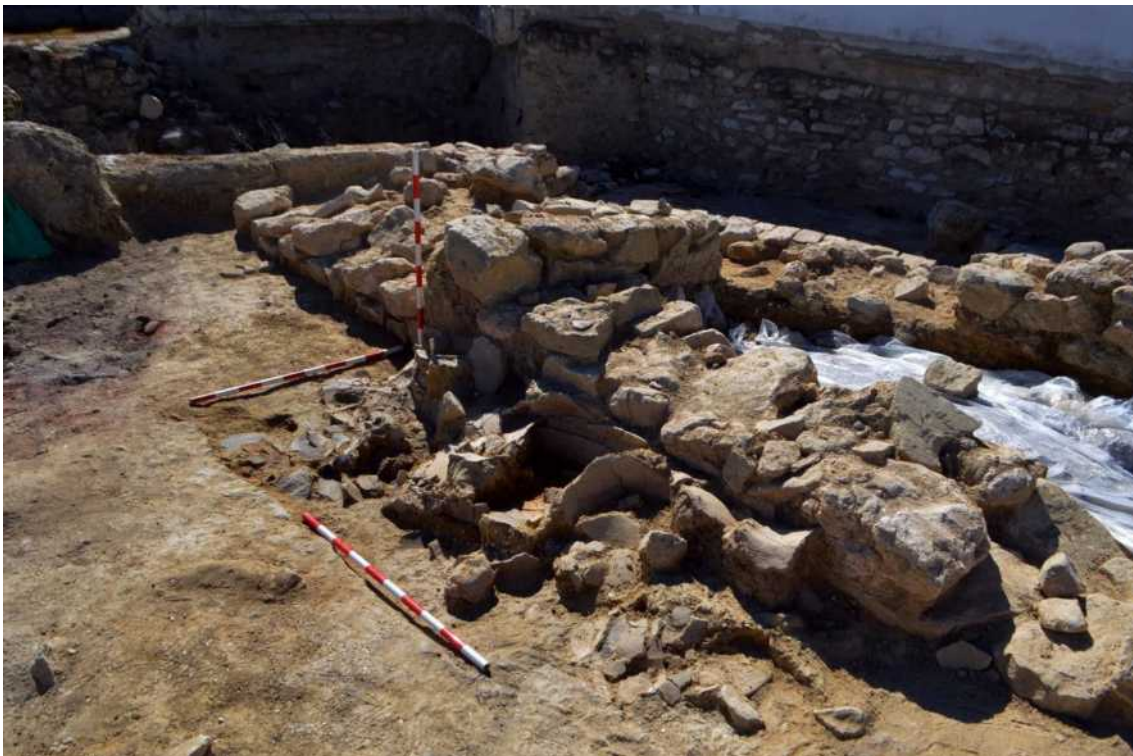
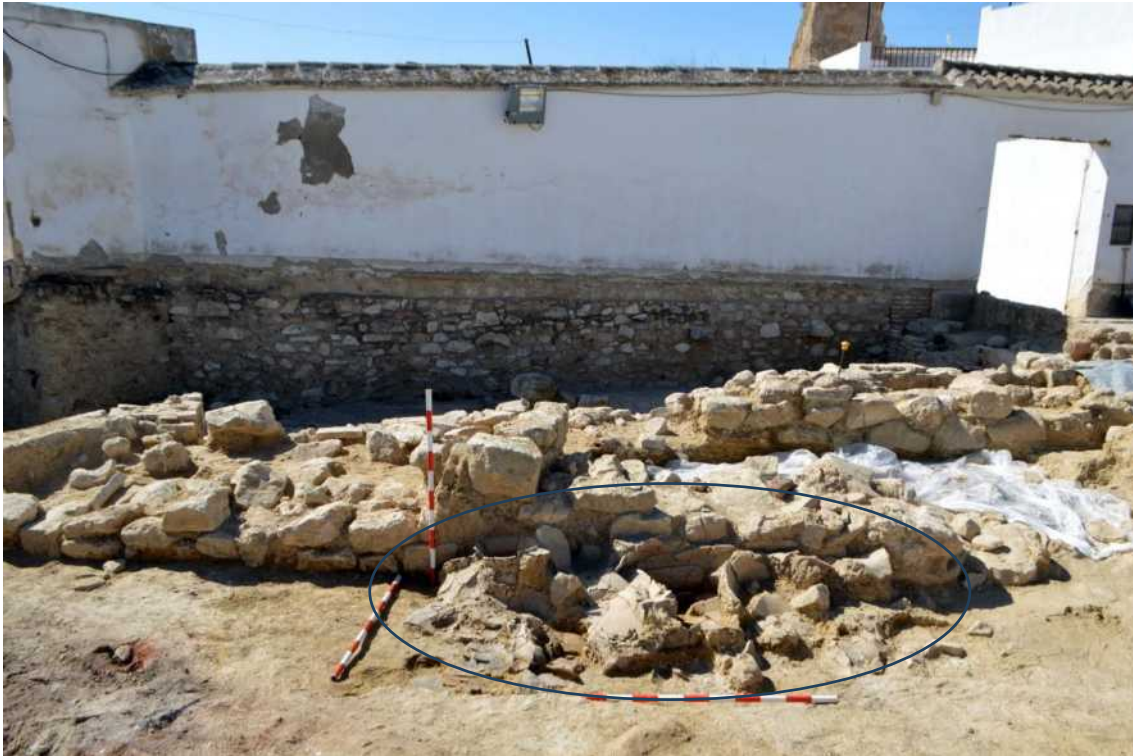
Láminas 89 y 90. Espacio IVB. Sucesión de contenedores cerámicos apoyados en la estructura U.E: 1108. Se decidió incluirlos bajo la unidad estratigráfica U.E: 1116 A. Además, aportan datos directos sobre el uso de este espacio.
