MEMORIA PRELIMINAR-FINAL DE RESULTADOS

ACTIVIDAD ARQUEOLÓGICA PUNTUAL

*“CERRO DEL CASTILLO DE SANTAELLA
(CÓRDOBA)”. EXPTE. 12201.*

Grupo de investigación P.A.I HUM-262

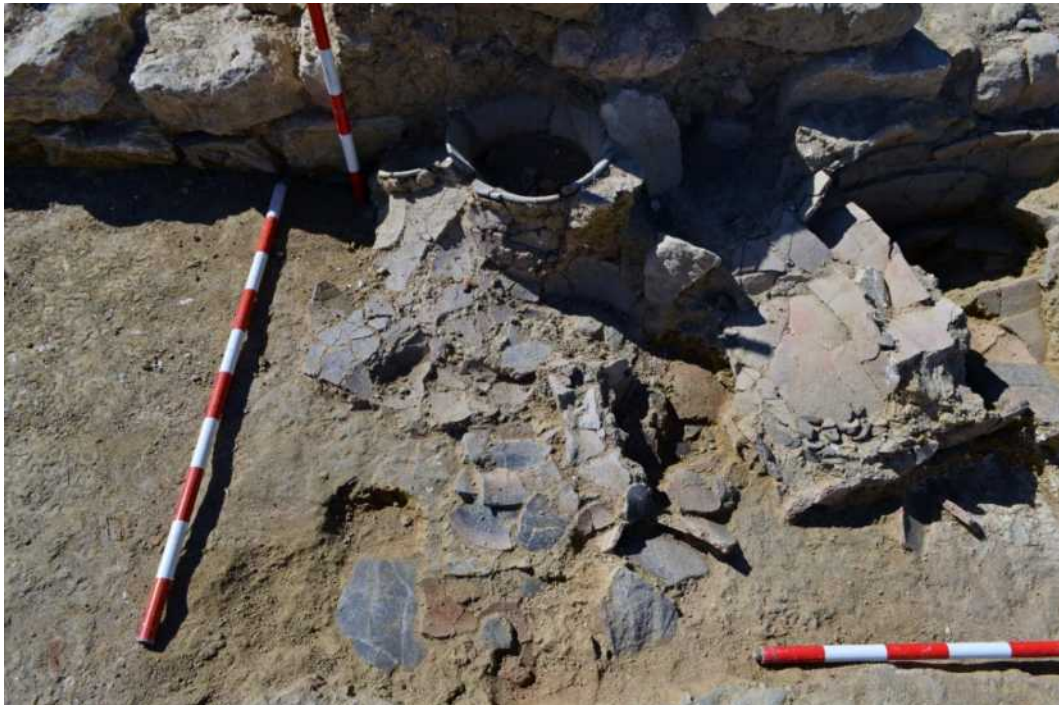
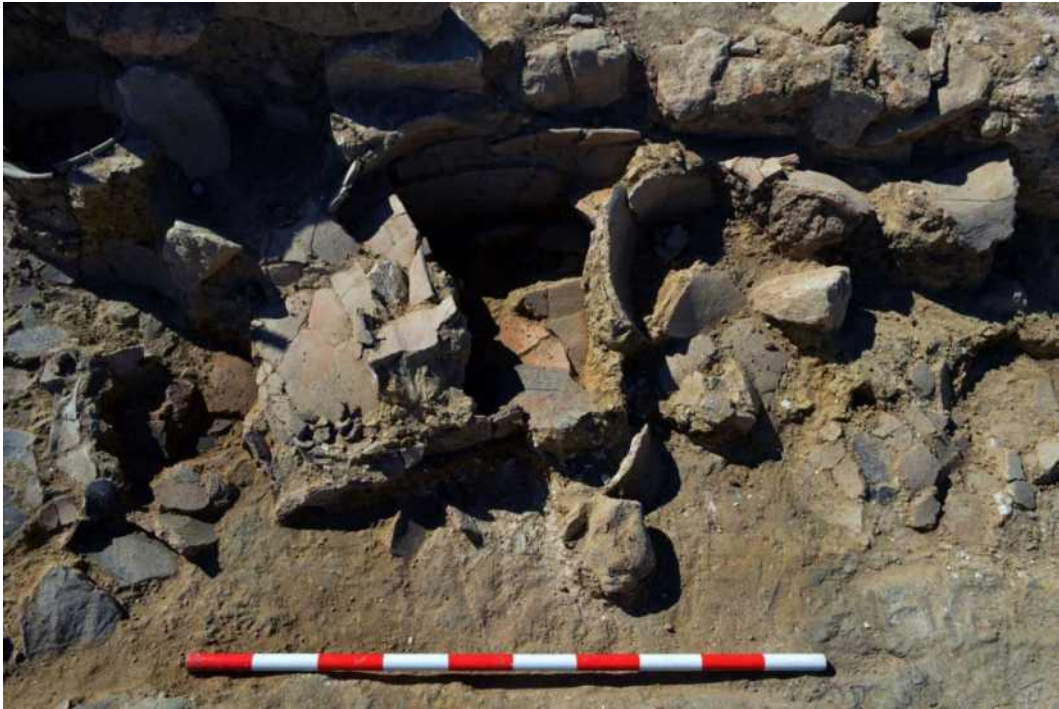
Láminas 91 y 92. Espacio IVB. Detalle de la concentración de cerámica o U.E. III16. A. La mayoría estaban dispuestos en vertical en el mismo lugar que fueron abandonados por sus propietarios.

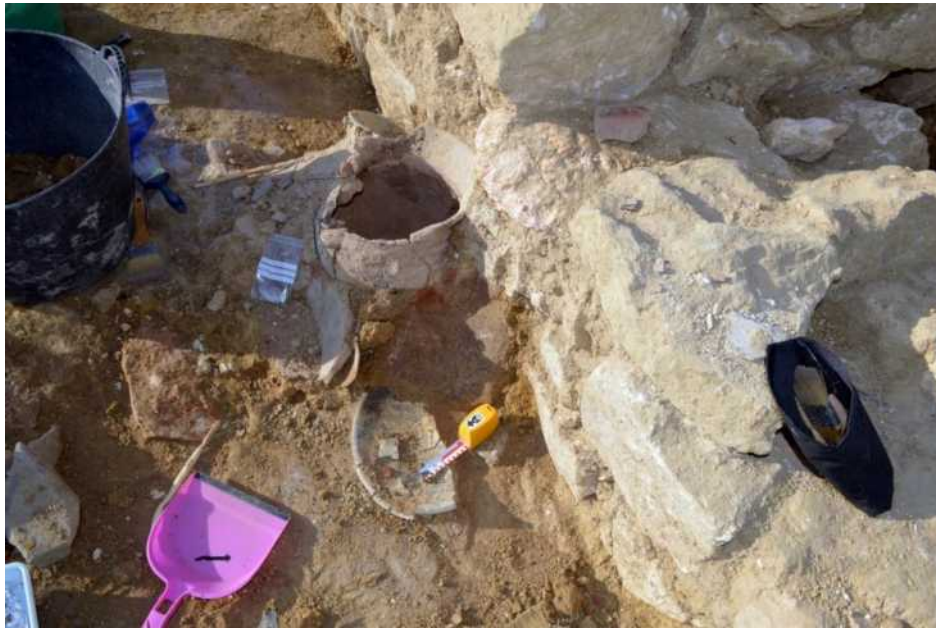
Lámina 93. Espacio IVB. El desmonte de la concentración de cerámica o U.E. III16 A, se llevó a cabo extrayendo en conjunto todos los fragmentos que formaban parte de la misma pieza, con la finalidad de facilitar la restauración de los contenedores.

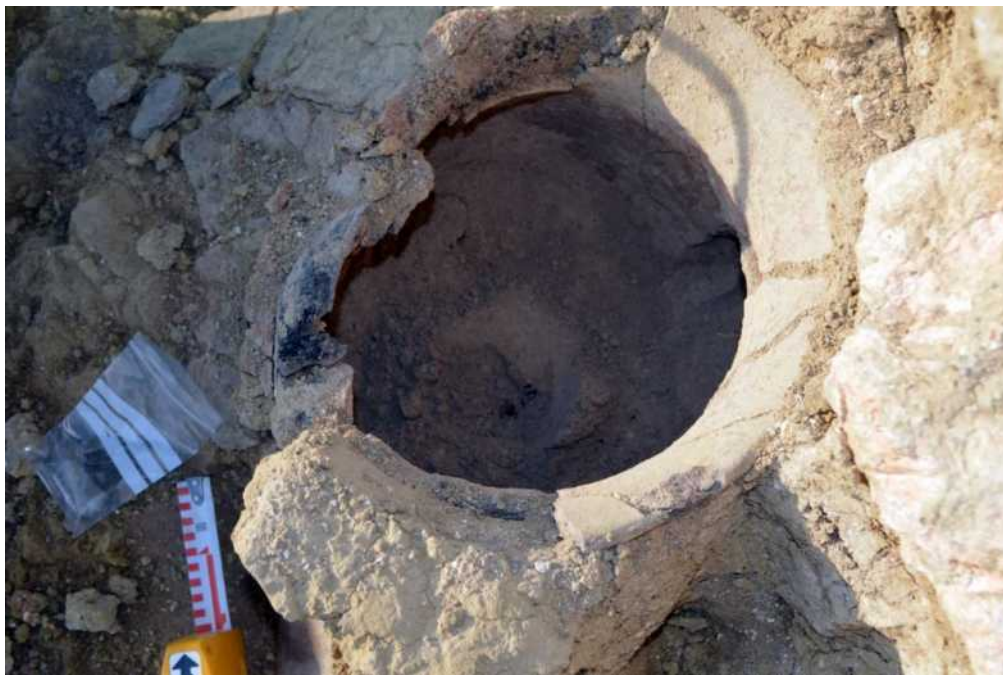
Lámina 95. Espacio IVB. Para extraer el contenido de esta pieza se siguió la misma metodología que para la 1105 y para la Pieza I De manera, que se procedió a micro excavar el sedimento con la finalidad de guardarlo.

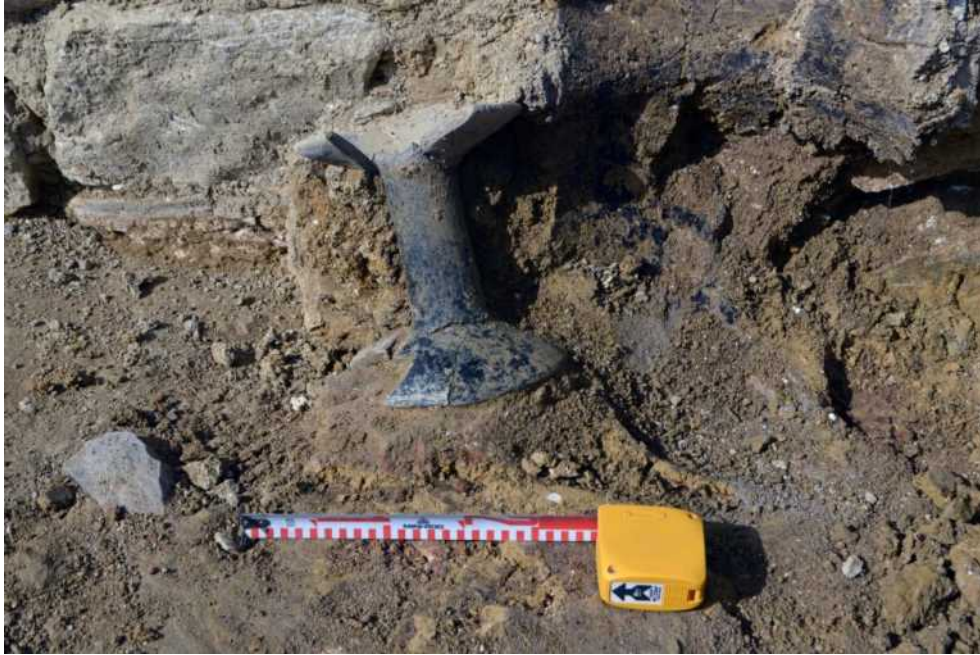
Lámina 96. Espacio IVB. Extracción de un soporte que no solo destacó por su excelente estado de conservación sino también por su magnífica factura.

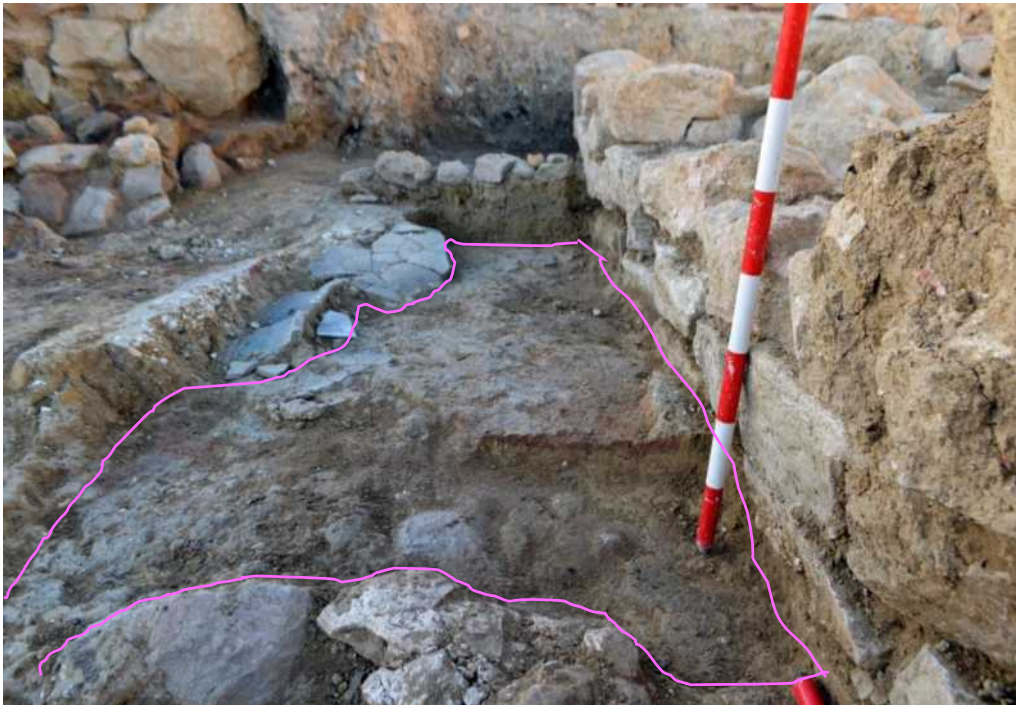
Lámina 97. Espacio IVB. En rosa se delimita una parte del pavimento o suelo donde se apoyaban los recipientes cerámicos. Este compuesto por una capa de arcilla rubefactada.

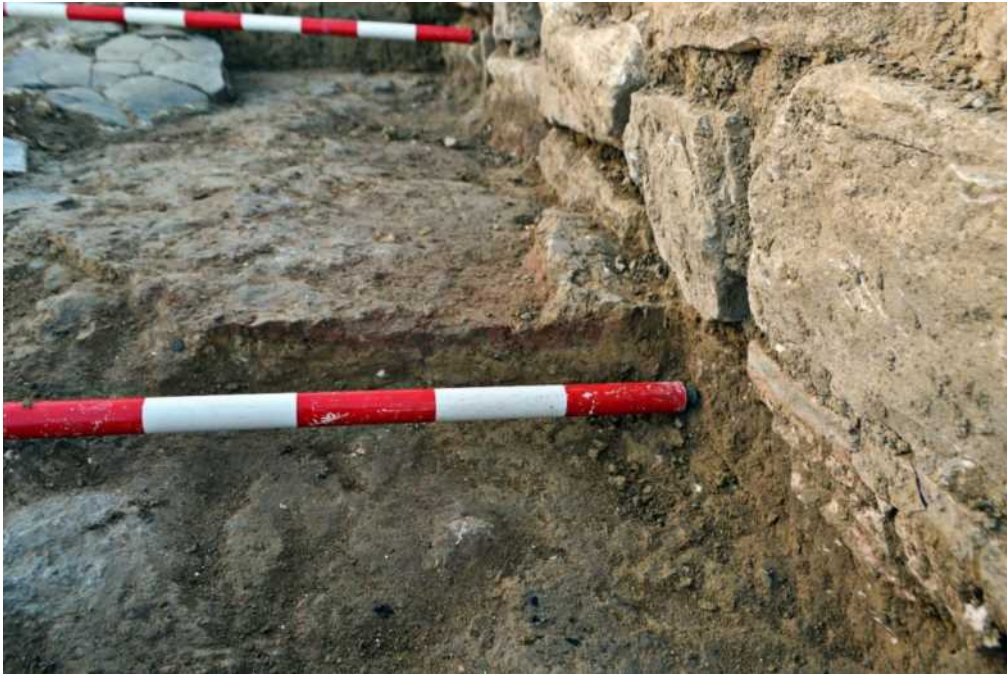
Lámina 98. Espacio IVB. Detalle de la U.E. 1116 B o pavimento compuesto por arcilla batida rubefactada de coloración granate.

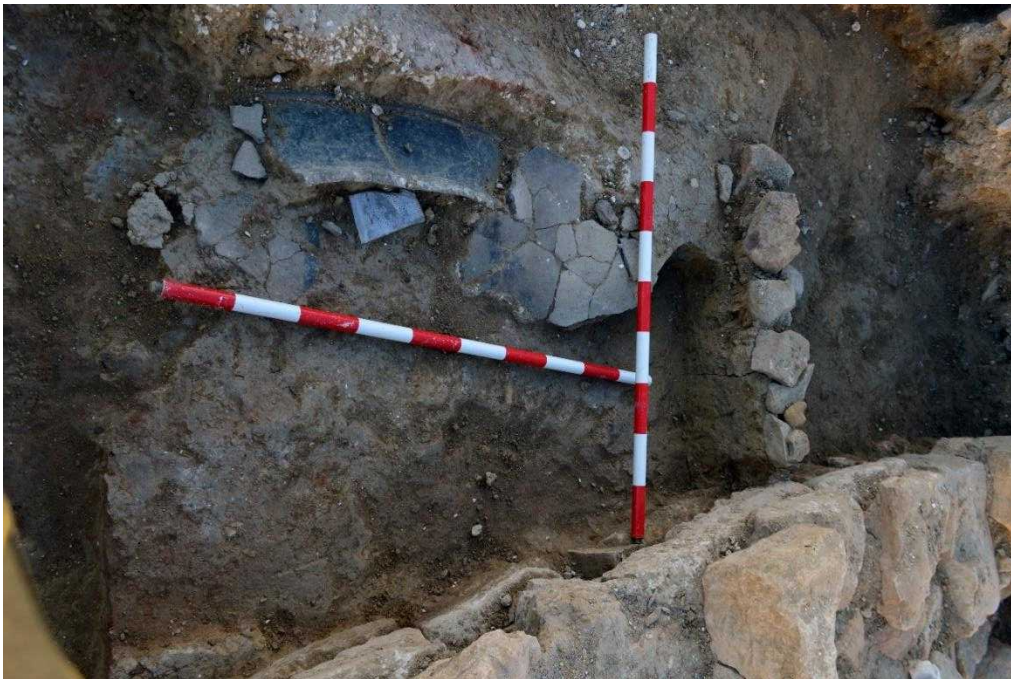
Lámina 99. Espacio IVB. Concentración de fragmentos cerámicos que, aunque no estaban adosados a la estructura 1108, se ha incluido en la U.E. 1116 A. Además, se extendía hacia el este y lo mismo que la U.E. 1053, estaban afectadas por la zanja 1033 que provocó la desaparición de parte gran parte de los fragmentos que conformaba ambas concentraciones.

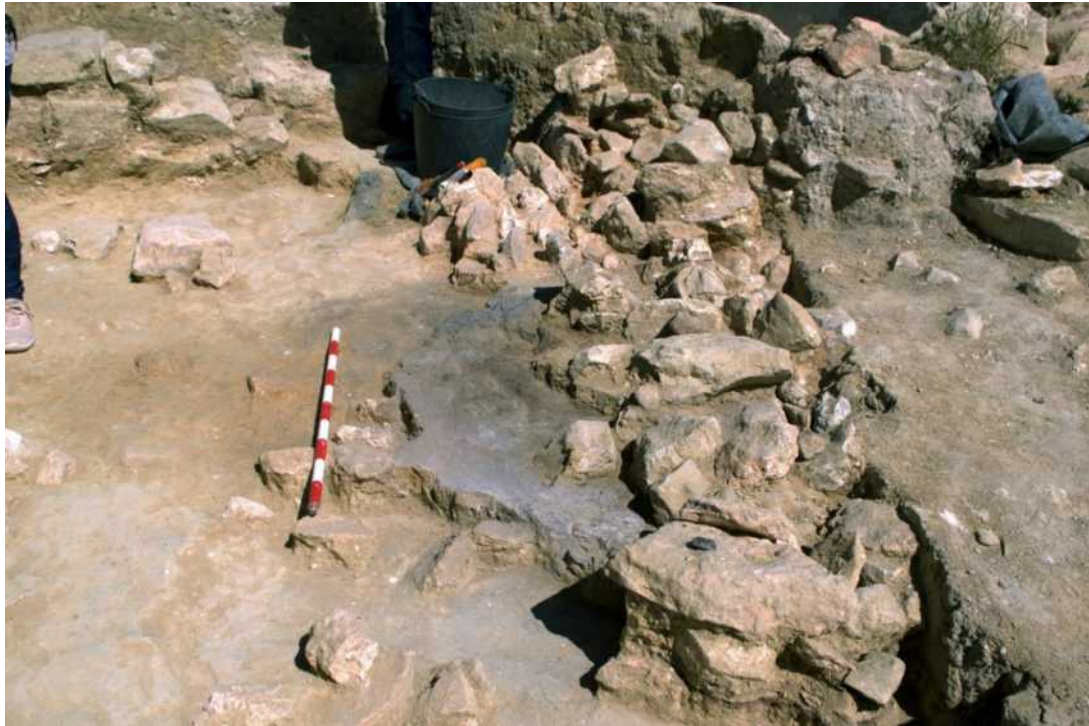
Lámina 100. Espacio IVB. Debajo de la U.E. 1116 B o del pavimento de tierra batida se extendía una capa de ceniza y carbones. Su distribución por el espacio IVB no es homogénea y tampoco presenta el mismo grosor e incluso, en algunos puntos está ausente. Además, estas se extendían debajo de la acumulación de piedras.

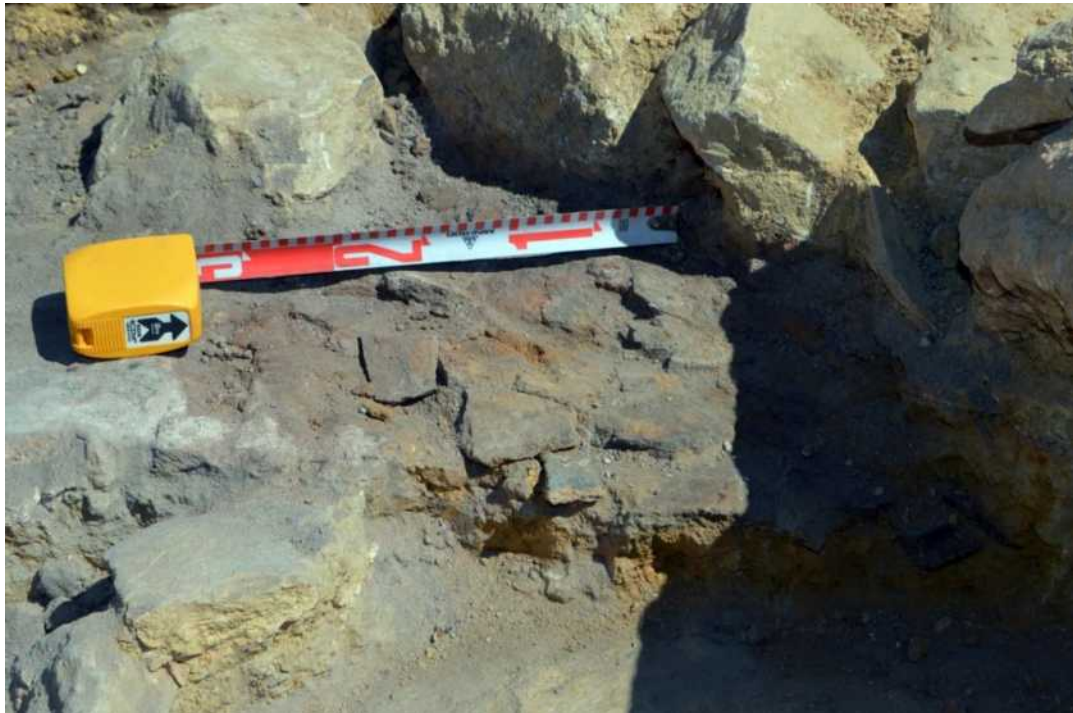
Lámina 101. Espacio IVB. La U.E. 1116 C tenía asociado una capa de fragmentos cerámicos dispuestos en horizontal y con marcas de rubefacción. Posiblemente, servía de base y de refuerzo para U.E. 1116B.

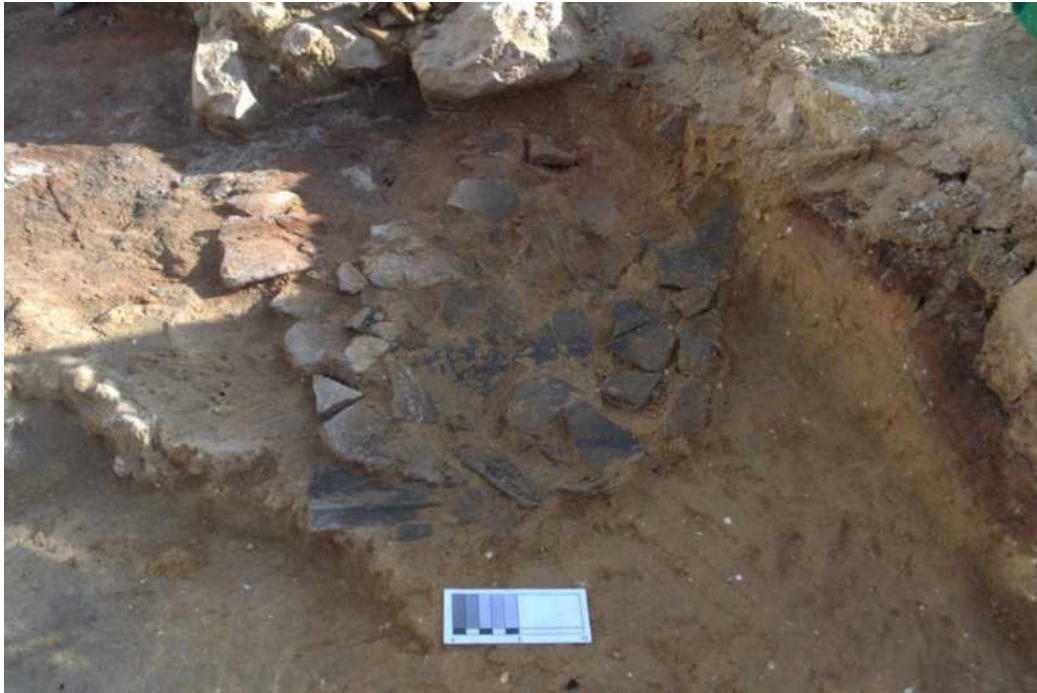
Lámina 102. Espacio IVB. Detalle de la cama formada por fragmentos cerámicos dispuestos en horizontal y que formaba parte de la 1116 C.

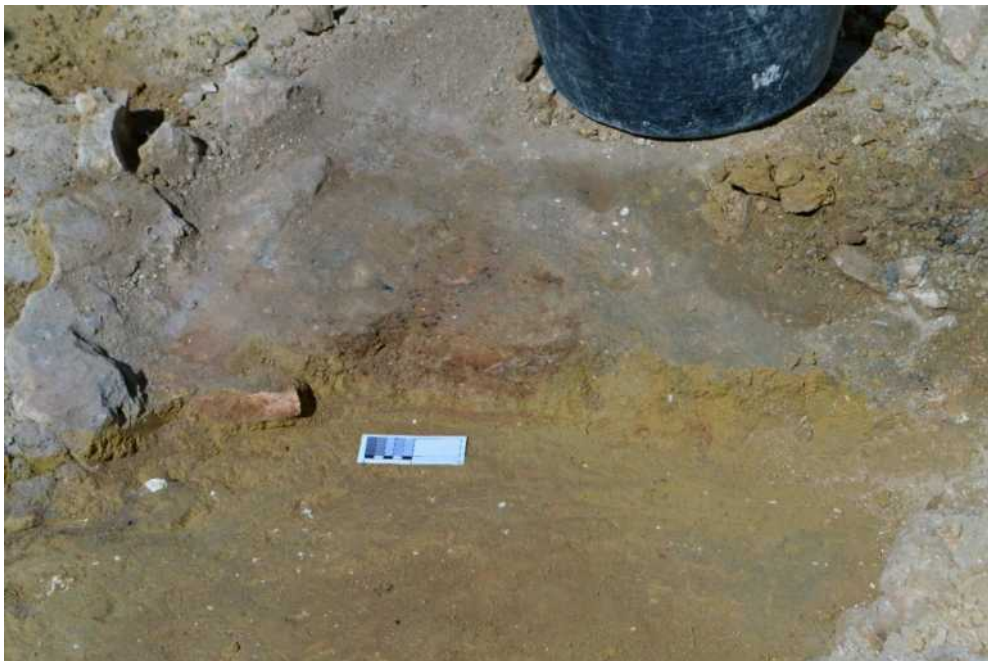
Lámina 103. Espacio IVB. Debajo de la U.E. 1116 C se extiende la U.E. 1122 compuesta por tierra de composición arcillosa con la superficie superior de coloración granate como consecuencia de la exposición directa al fuego (1116C).

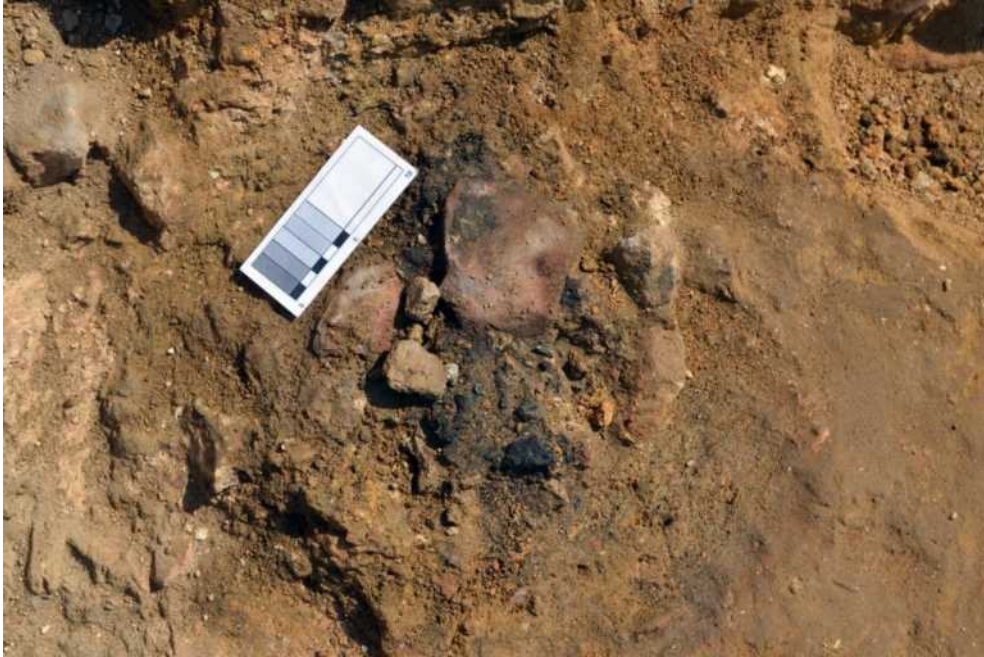
Lámina 104. Espacio IVB. Acumulación de carbones sobre varias piedras de pequeño tamaño rubefactada y con escorias de cobre. Se encuentra sobre la U.E. 1122.

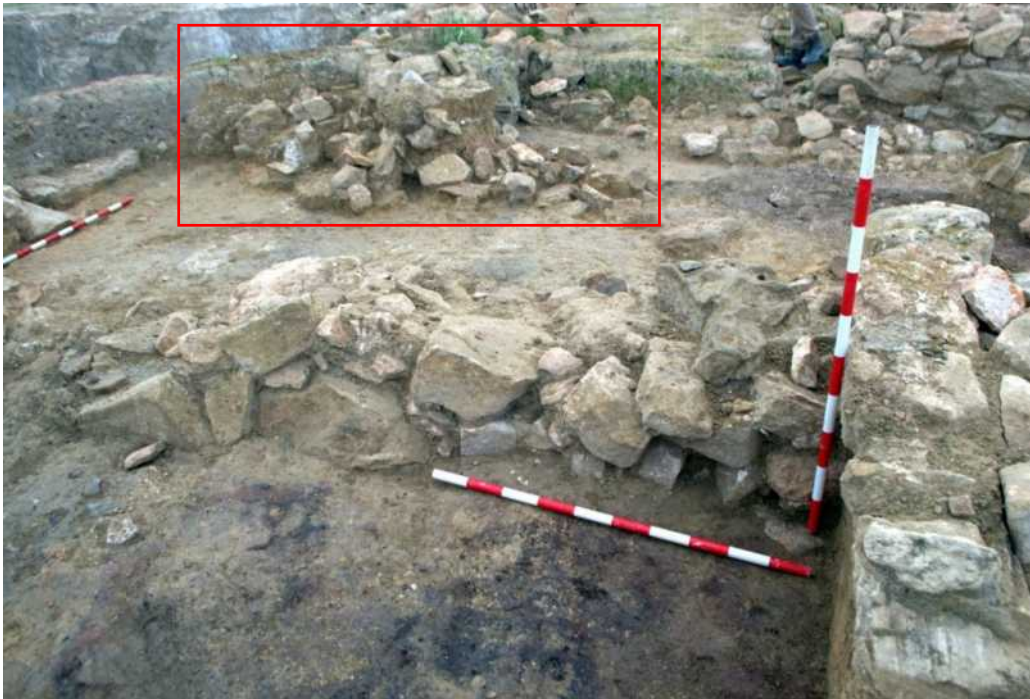
Lámina 105. El recuadro rojo señala una acumulación de piedras que se encuentra en el sector este del espacio IV.

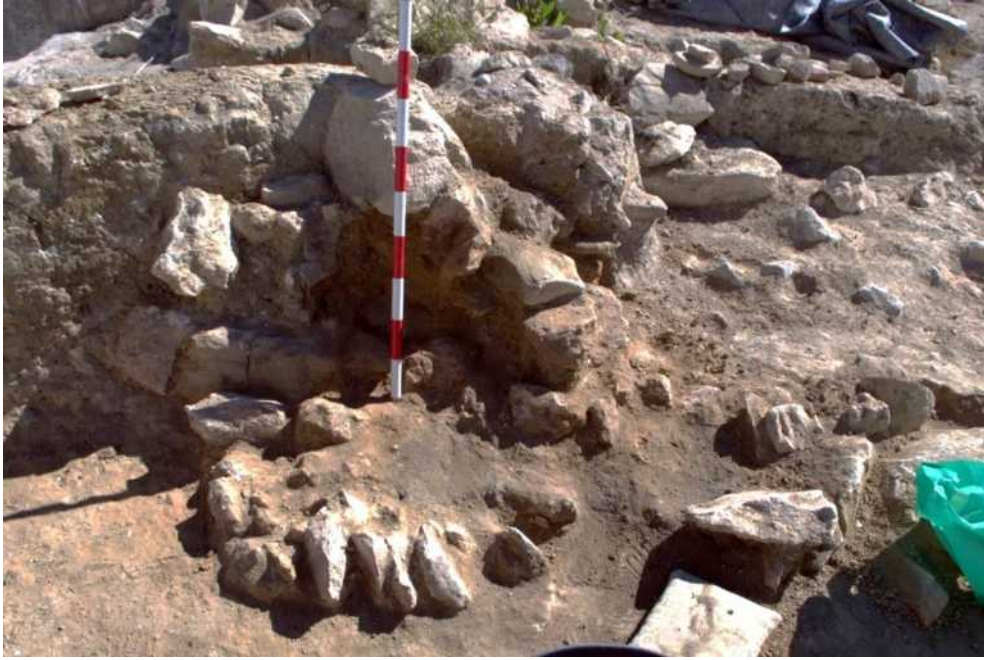
Lámina 106. Tras desmontar parte de la U.E. 1120 surge una estructura construida con nódulos calcáreos de pequeño tamaño que adquieren una planta circular.

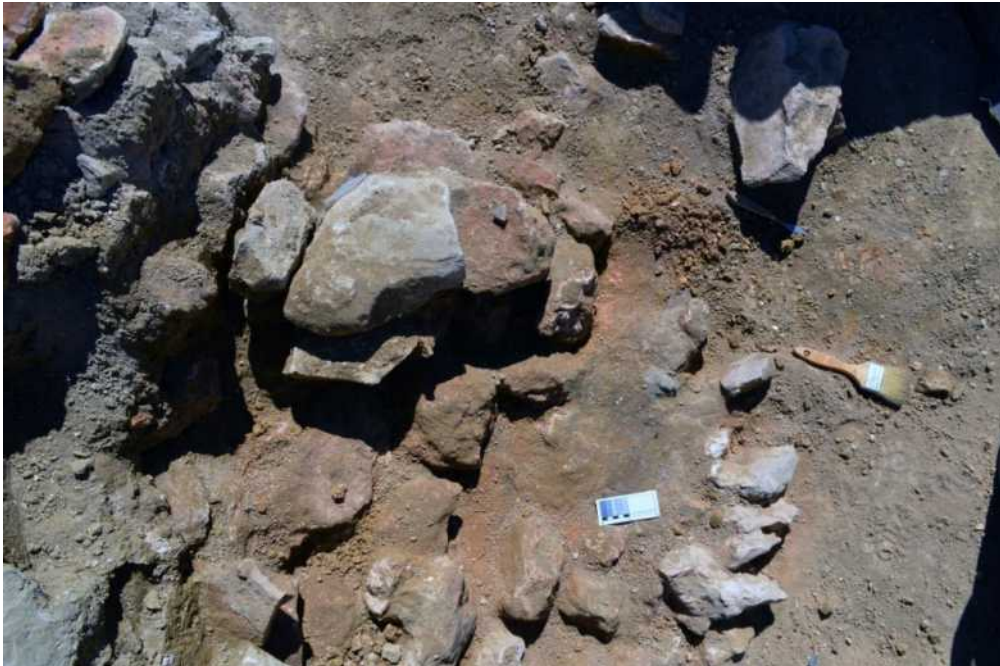
Lámina 107. La estructura 1121 estaba cubierta por una capa de tierra quemada mezclada con partículas de carbón y ceniza U.E. 1119. La formación de esta unidad es consecuencia de la funcionalidad de la U.E. 1121 como estructura de combustión.

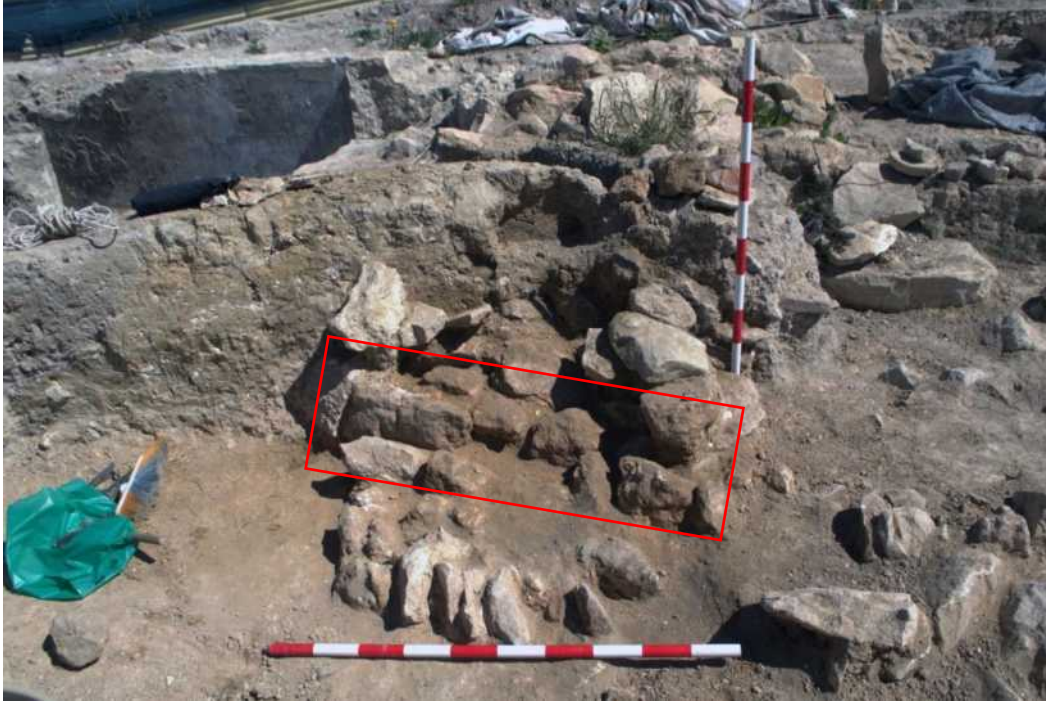
Lámina 108. La estructura de combustión U.E. 1121 estaba adosada a un rebanco o murete construido con nódulos calizos de pequeño tamaño con marcas de rubefacción.

Durante esta fase se corroboró que era una estructura de combustión en cubeta, de planta ovalada y delimitada por un anillo de piedras. De su interior se recuperaron piedras, además de una cantidad considerable de fragmentos de cerámica con marcas de combustión.

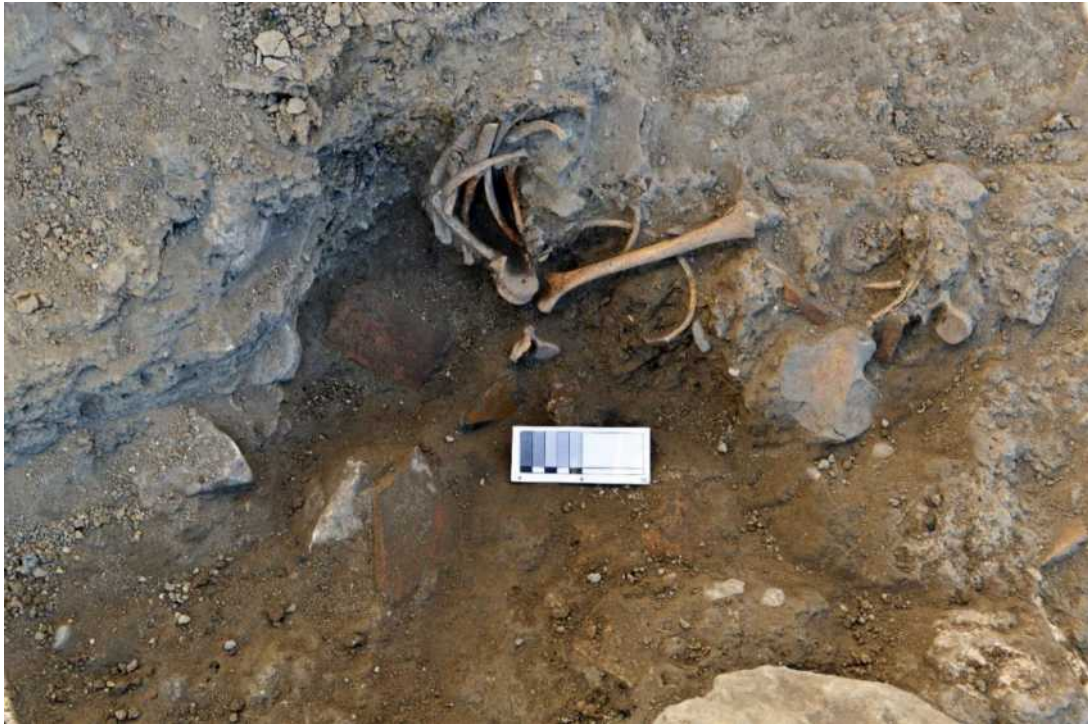
Lámina 112. Espacio X. Detalle de los restos óseos humanos que estaban alterados y deteriorados a consecuencia de la excavación de la fosa de cimentación del muro.

Lám. 112: Detalle de los restos óseos humanos alterados y deteriorados.

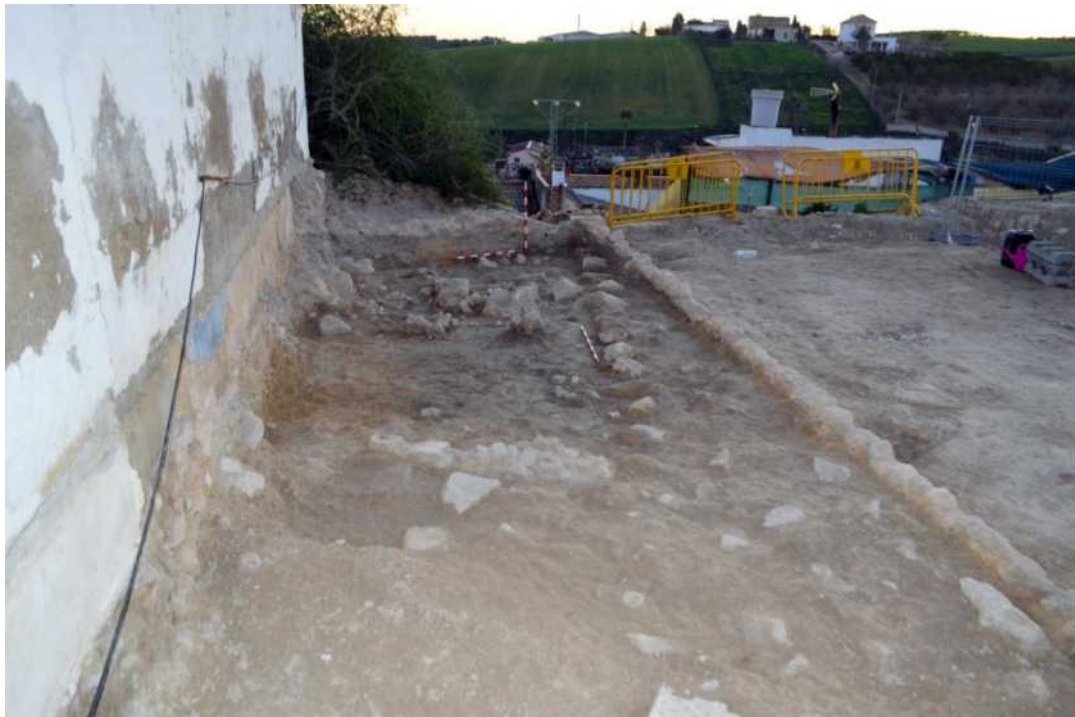
Lámina 113. Espacio X una vez extraídos los restos óseos y cuando se comienza a intuir la existencia de posibles estructuras positivas y negativas.

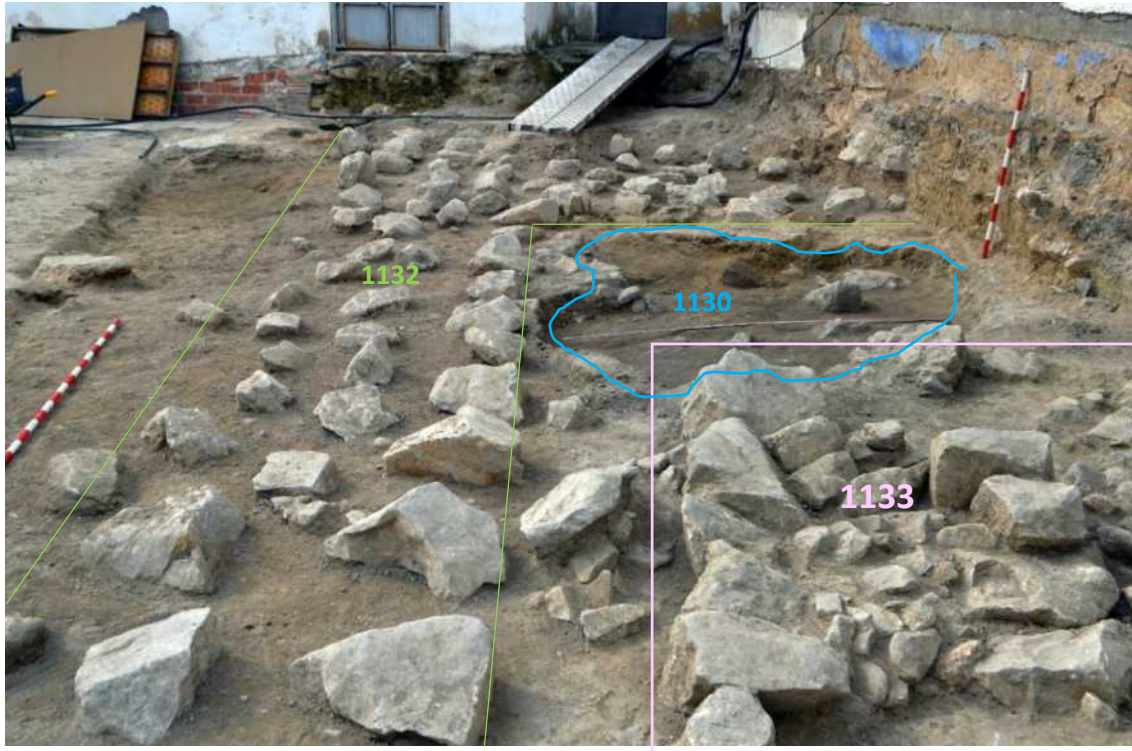
Lámina 114. Espacio X. Se identifican en verde la U.E. 1132 alineaciones de piedras, en rosa la 1133 estructura y en azul la 1130 o el fondo de una estructura negativa.

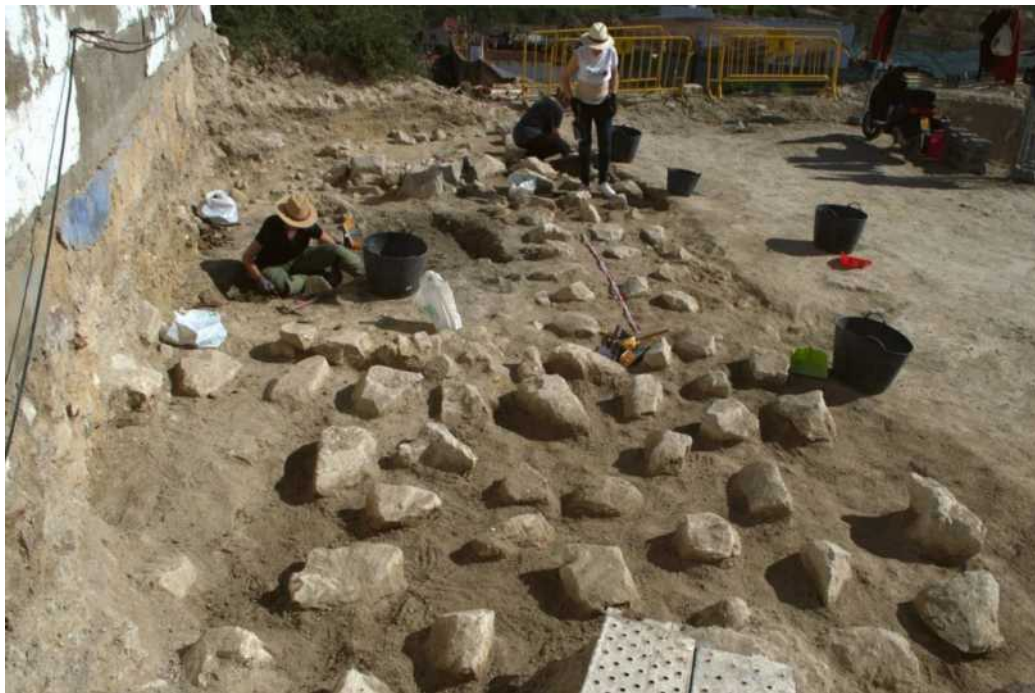
Lámina 115. Espacio X. Imagen de trabajo muestra la delimitación y vaciado de la fosa U.E. 1029 y su relleno 1030 (tierra de coloración negruzca de adscripción cultural almohade)

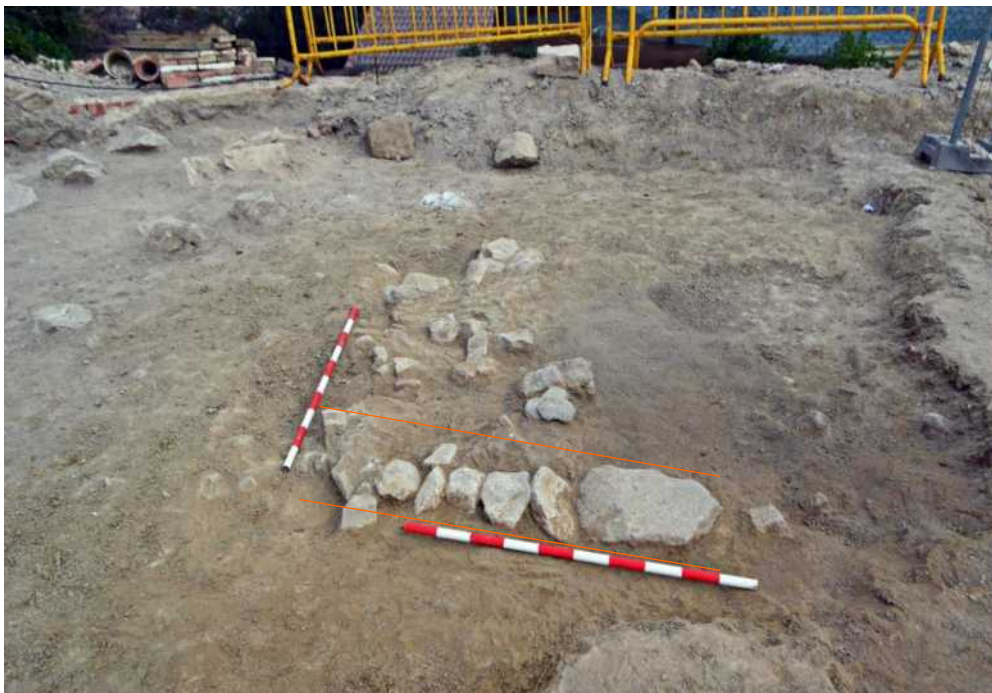
Lámina 117. Espacio X. Área Sur. Tras eliminar la primera capa superficial surgió una alineación de piedras que se ha interpretado como una estructura de escasa potencia y alterada por su carácter superficial.

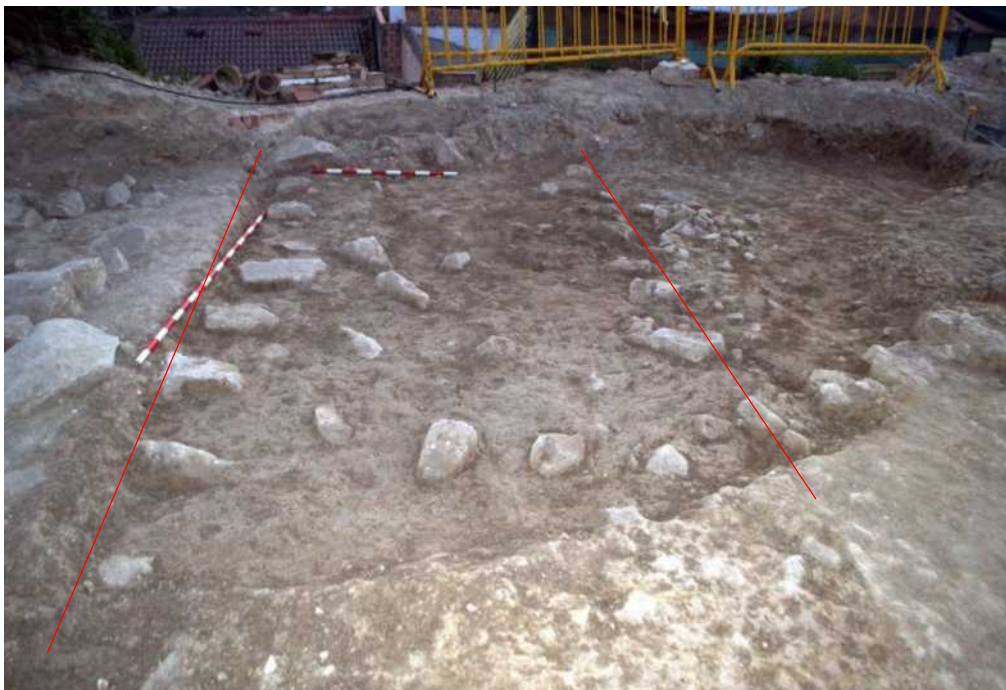
Lámina 119. Espacio X. Debajo de la U.E. 1132 surge otro paquete igual que el superior: piedras alineadas colmatadas con tierra. Ambos paquetes se interpretaron como relleno de una zanja de grandes dimensiones que funciona como base o cimentación del escenario desmontado en la Fase II.

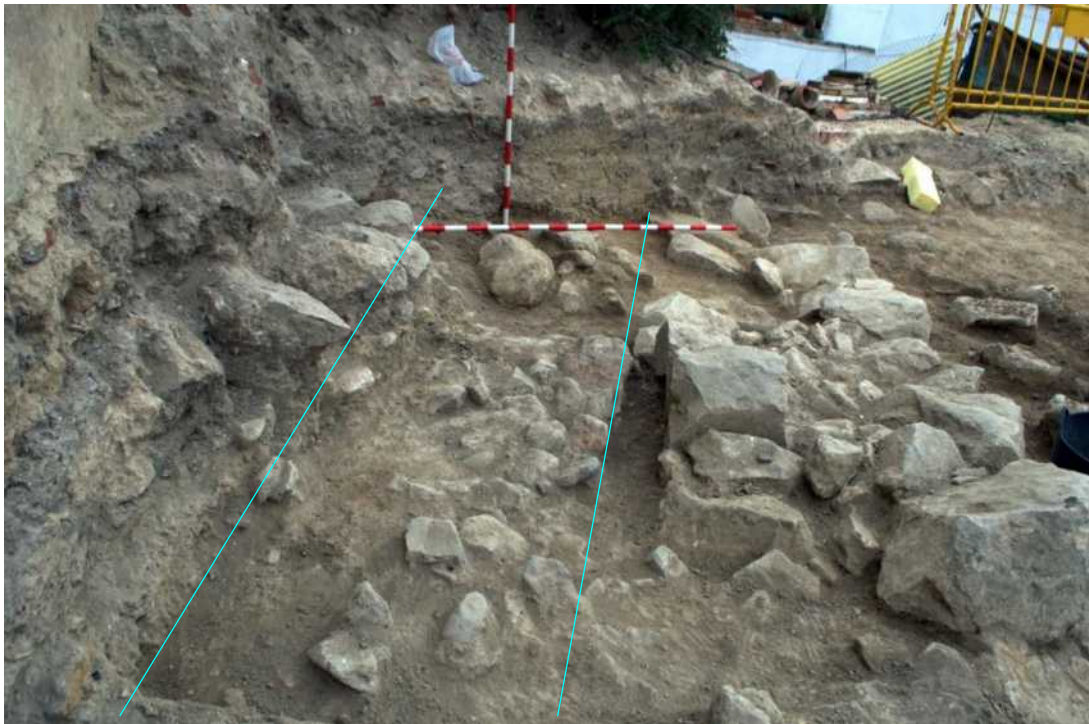
Lámina 120. Espacio X. Espacio alterado a como consecuencia de la construcción de la estructura 1072 que no descartemos que se trate de la fosa de cimentación de dicha estructura.

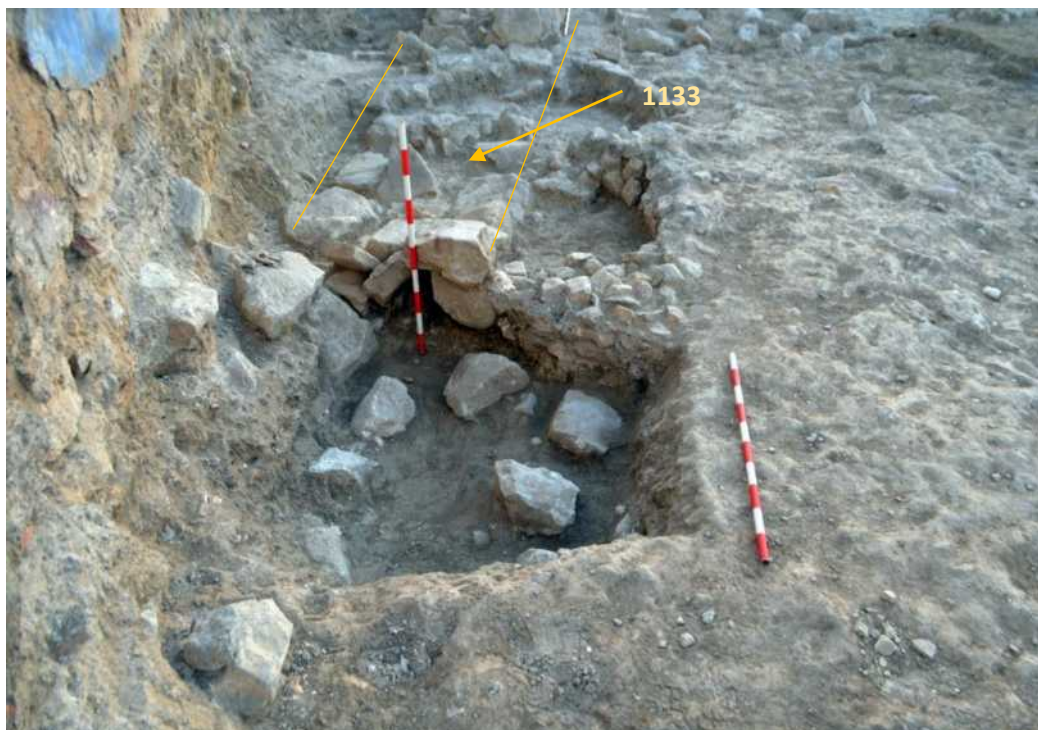
Lámina 121. Espacio X. Sondeo abierto con la finalidad de comprobar si la estructura 1033 continuaba. Se observó que la U.E. 1133 estaba cortada por zanja de cimentación U.E. 1029, relacionada con la construcción del escenario.

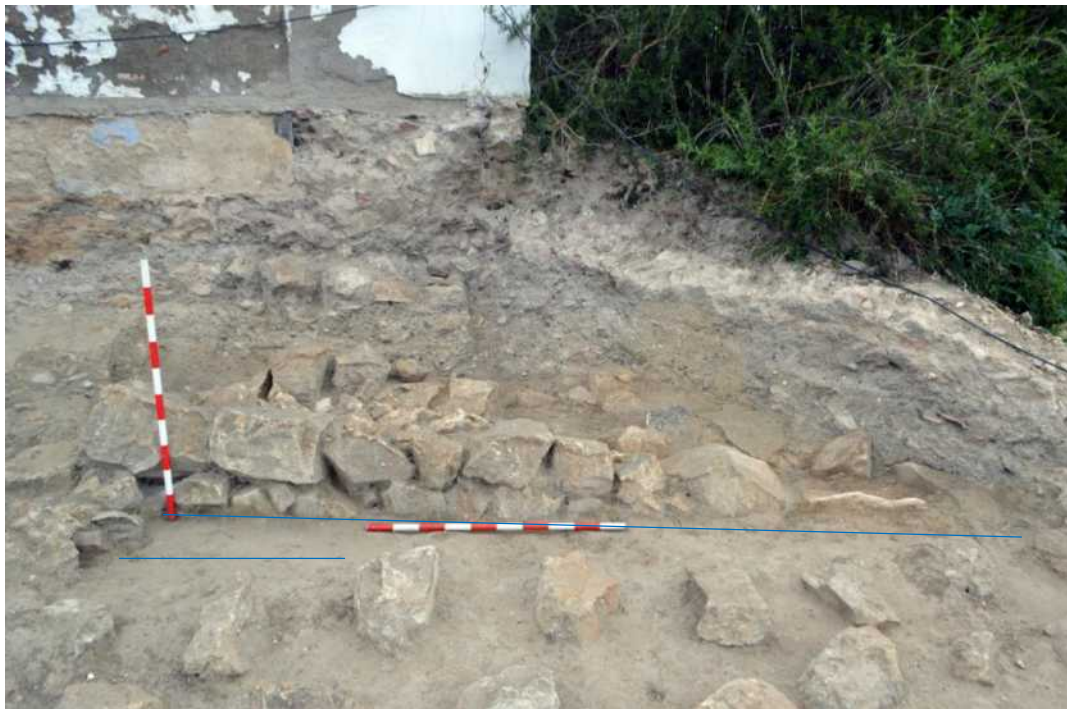
Lámina 123. Espacio X. Cara sur de la estructura 1133. En azul se delimita un espacio no alterado por la zanja de cimentación U.E. 1031, y donde se planteó un pequeño sondeo para clarificar la cronología de la estructura.

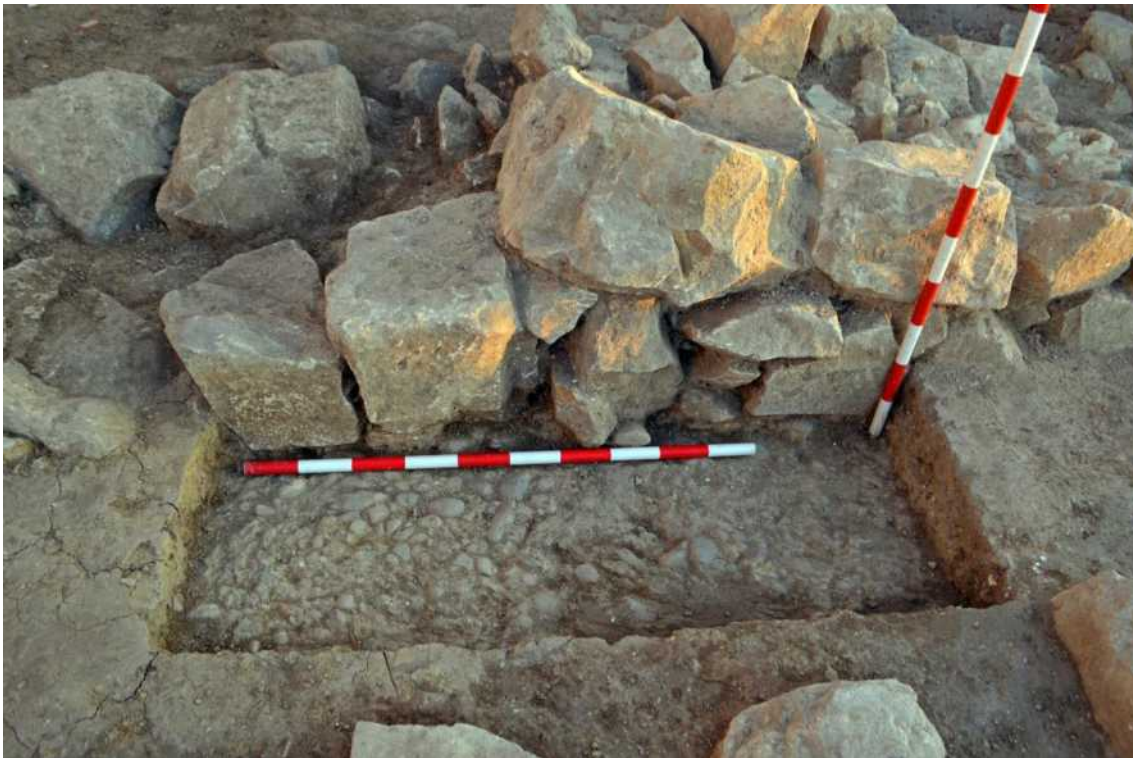
Lámina 124. Espacio X. Sondeo abierto en la cara sur de la estructura 1133. Se pudo comprobar que solo se conservaba la base de la estructura y que se apoyaba en un pavimento empedrado (1042).

De manera preventiva, hasta que nuevas campañas y dataciones radiocarbónicas nos permitan corroborarlo, hemos incluido de en esta fase el pavimento empedrado U.E: 1142, sobre el que se apoya la estructura 1133.

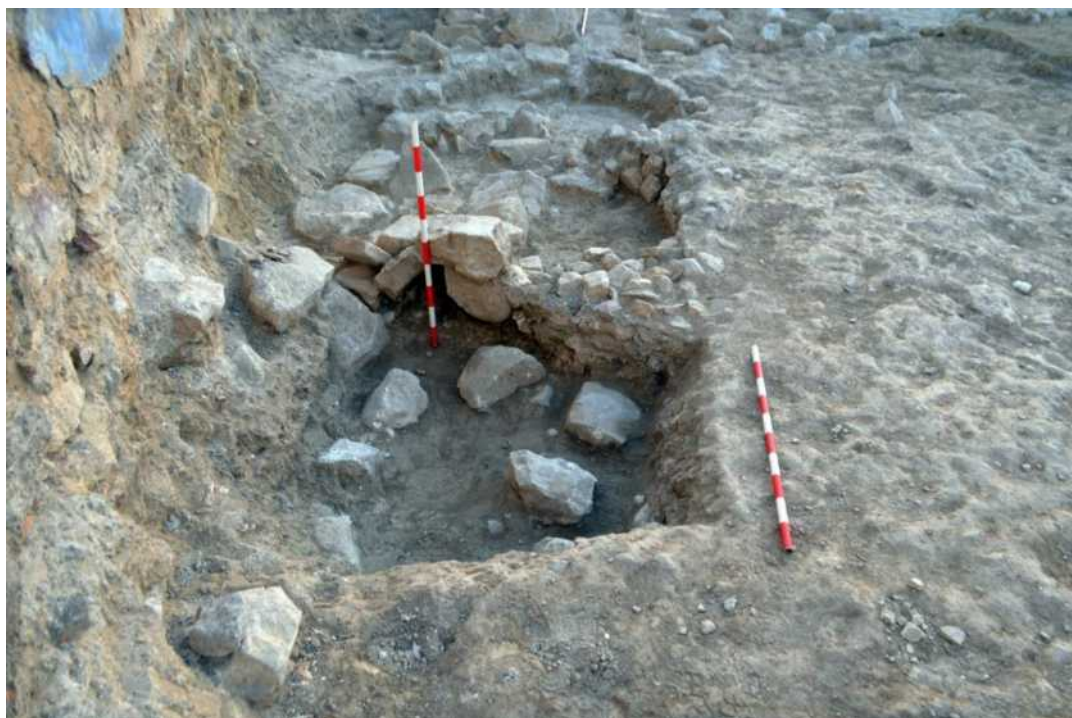
Lámina 125. Espacio X. Estructura semicircular que se adosa a la estructura 11137. Se encontraba debajo de la estructura negativa almohade.

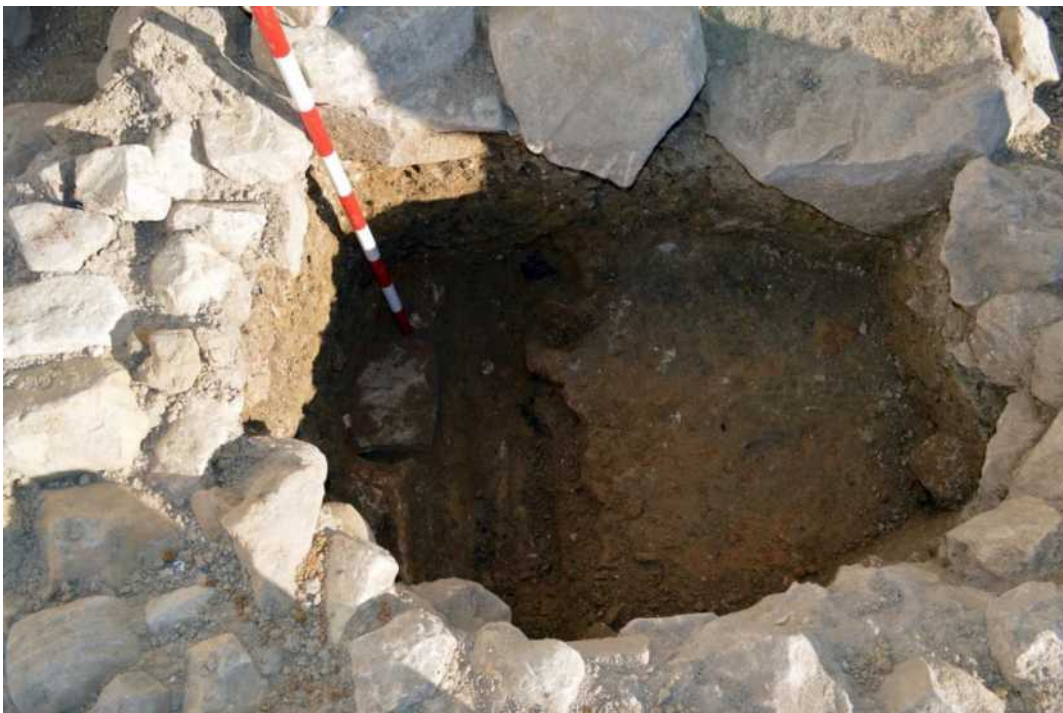
Lámina 127. Espacio X. Interior del espacio delimitado por la estructura 1137 donde se comprobó que se apoyaba sobre paquetes de tierra formados durante el Bronce Final.
