MEMORIA PRELIMINAR-FINAL DE RESULTADOS

ACTIVIDAD ARQUEOLÓGICA PUNTUAL

*“CERRO DEL CASTILLO DE SANTAELLA
(CÓRDOBA)”. EXPTE. 12201.*

Grupo de investigación P.A.I HUM-262

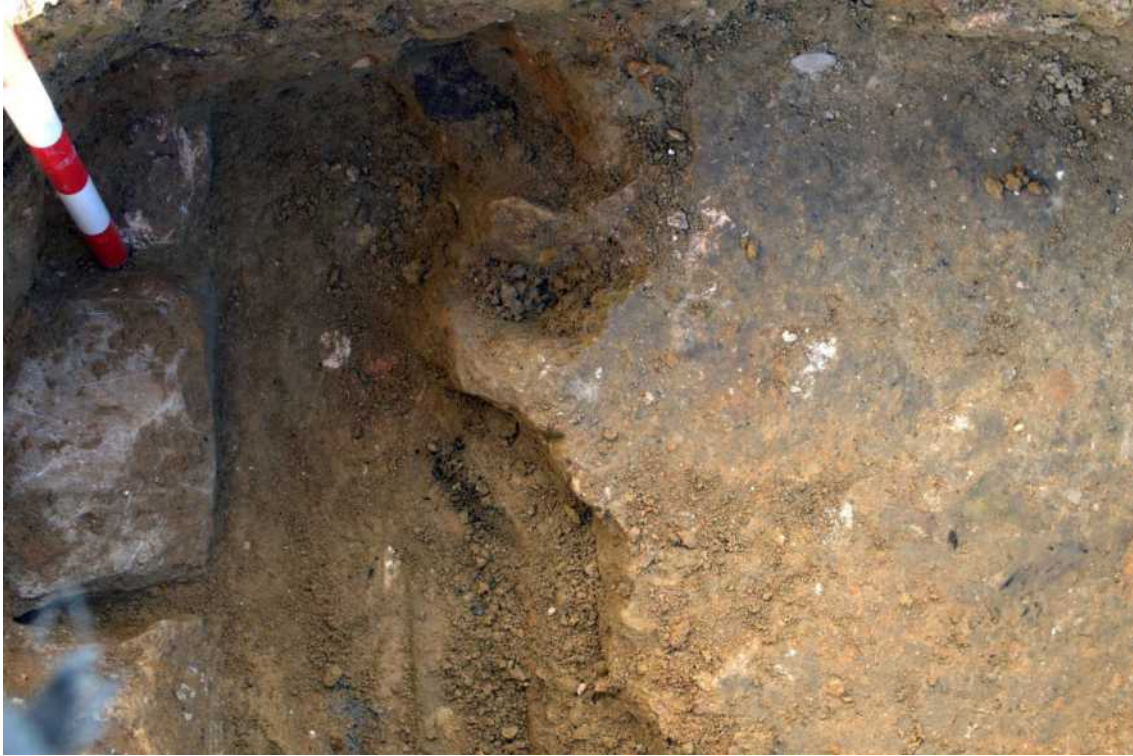
Lámina 128. Espacio X. Interior del espacio delimitado por la estructura 1137. Detalle del estrato 1046 o paquete de tierra y de los restos de una estructura 1144.

Asimismo, creemos que la U.E. 1046 A, 1046 B, 1044 y 1047 pertenecen a una subfase de ocupación más antigua que el resto de las estructuras insertas en el período cronológico y cultural del Bronce. Esta afirmación esperamos corroborarla en la próxima intervención.

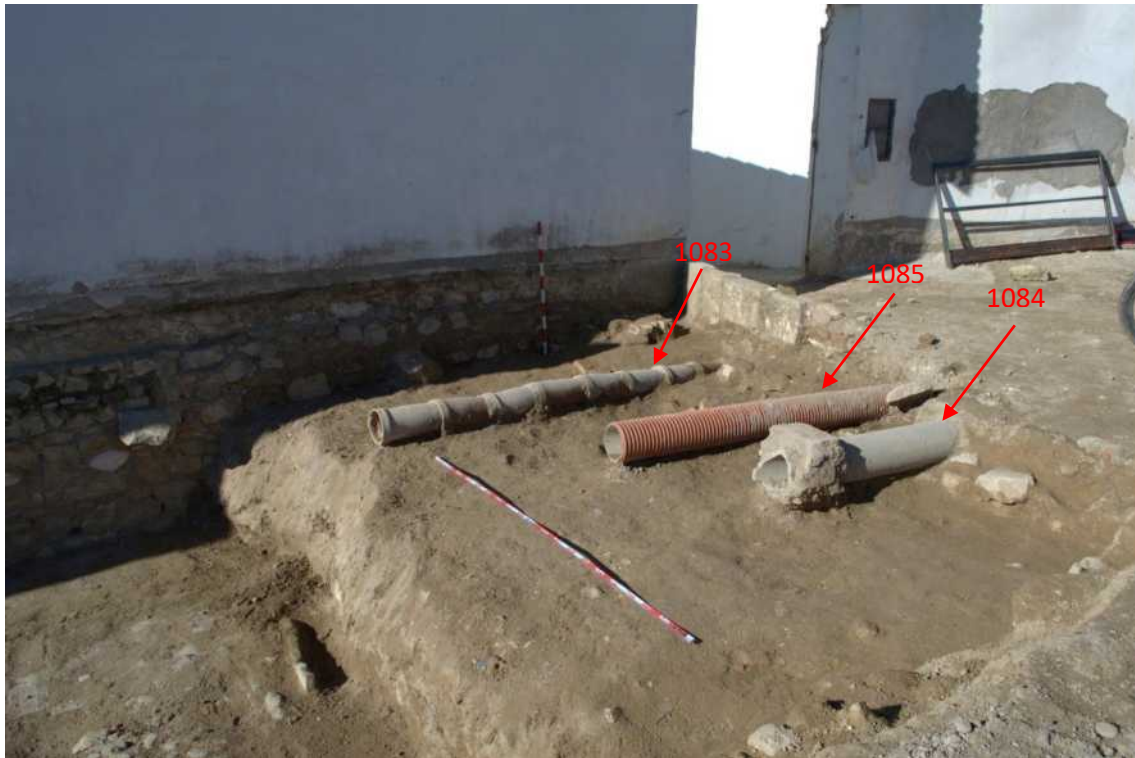
Lámina 130. Inicio de la Fase III (2023) con la ampliación de la excavación por el sector de las viviendas del siglo XVI. Se documentaron tres conducciones fluviales: 1083 (tubería de cerámica), 1084 (tubería de hormigón), y 1085 tubería de plástico.

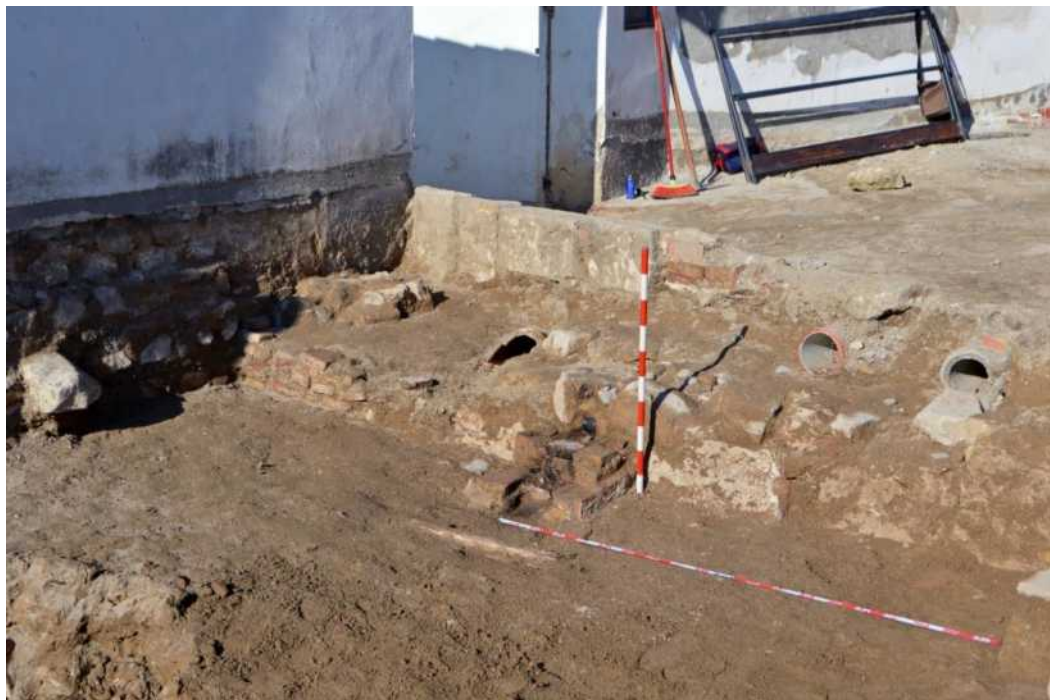
Lámina 131. Perfil norte tras extraer las tuberías (1083, 1084, 1085) y descender la U.E. 1082 cuya formación es consecuencia del abandono y desmote de esta parte de la casa.

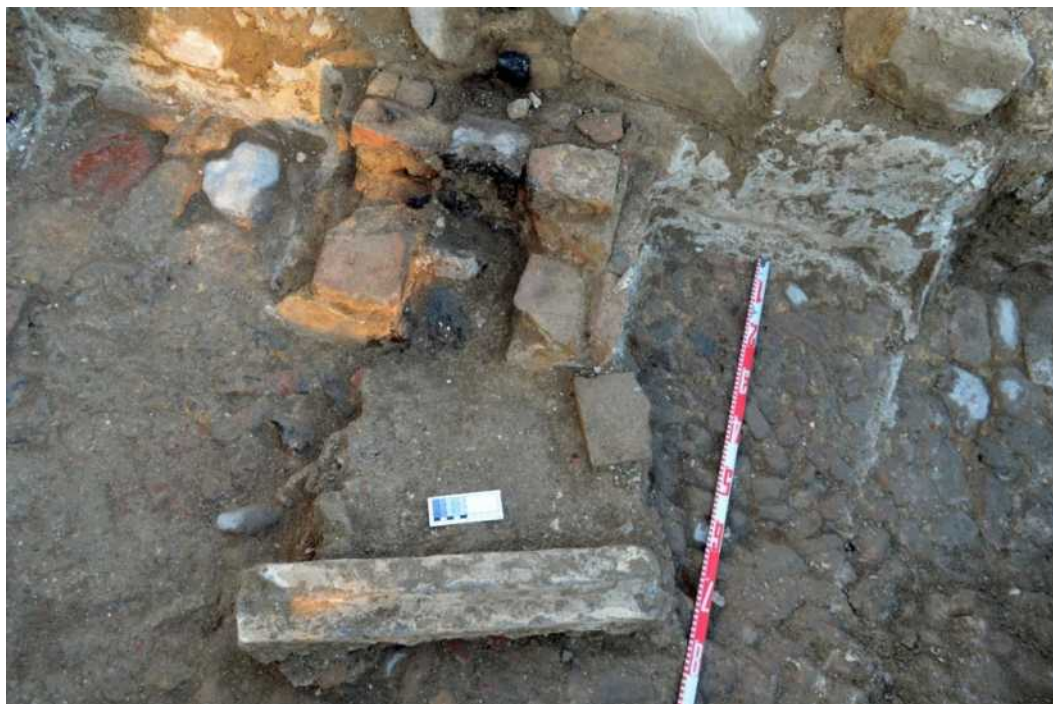
Lámina 135. Detalle de la U.E. 1090 o estructura de planta cuadrada interpretada como un hornillo de carbón utilizado para calentar o cocinar los alimentos.

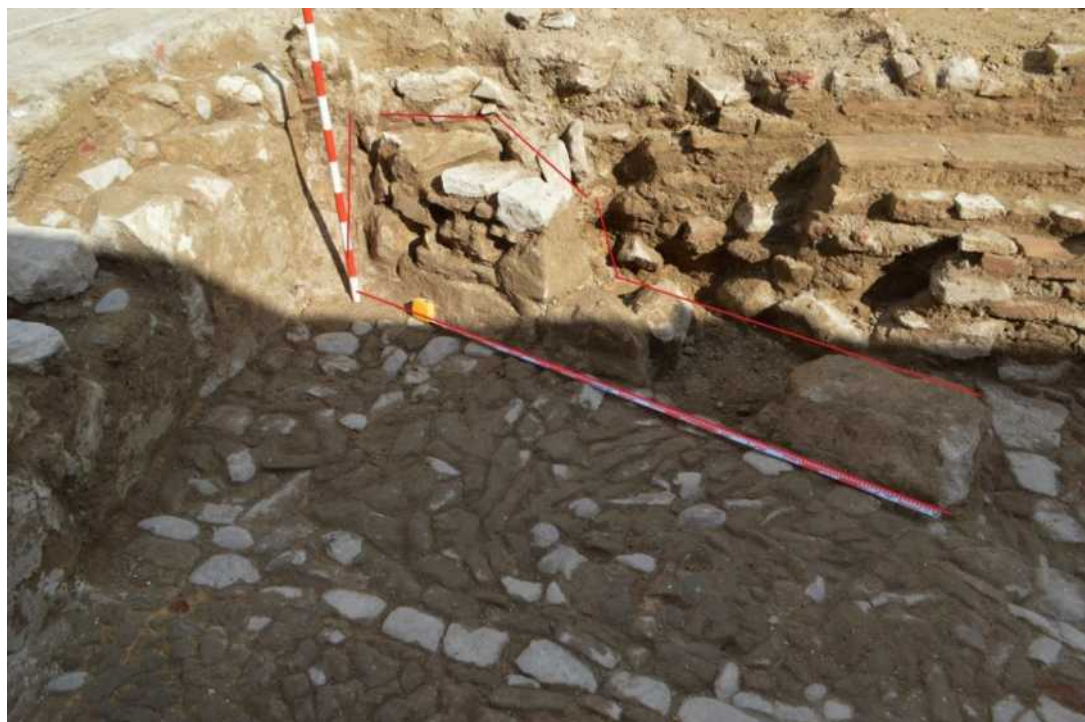
Lámina 137. Señalado en rojo esta la estructura 1091 interpretado como un banco que se adosa a la esquina y discurre en oblicuo a la U.E. 1092 A, 1092 B, 1092 C, 1092 D. Se ha interpretado como un banco.

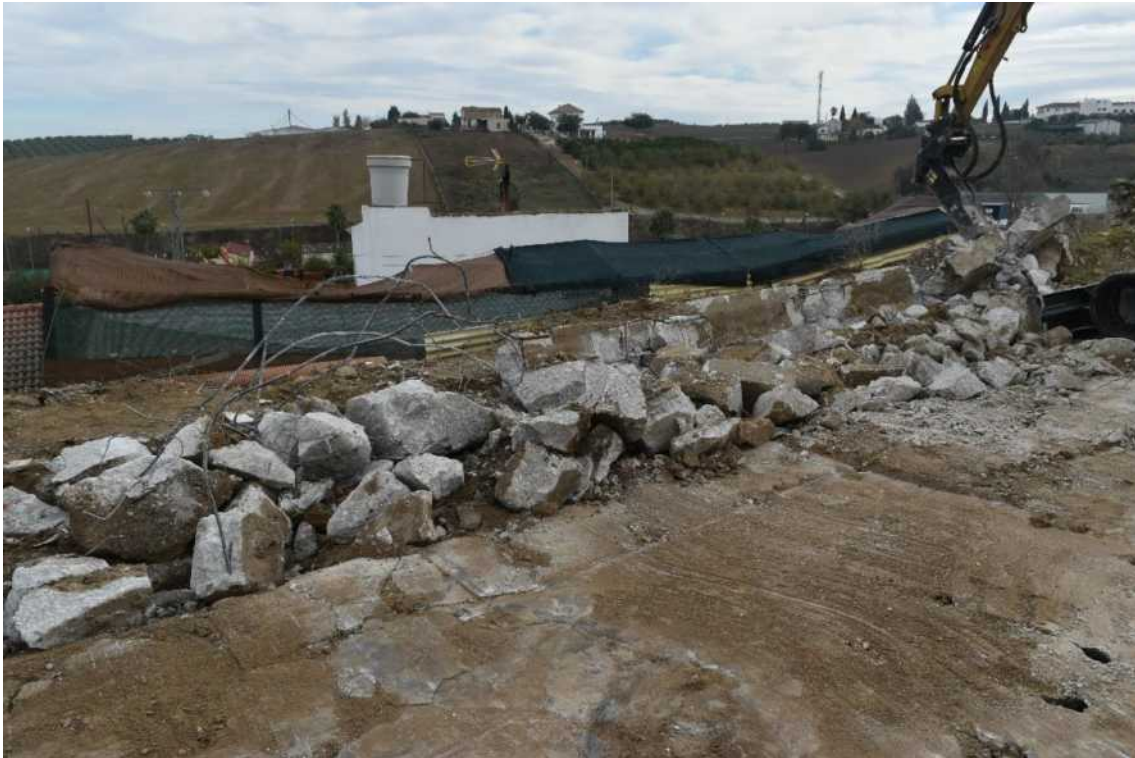
Lámina 138. Desmonte del escenario.

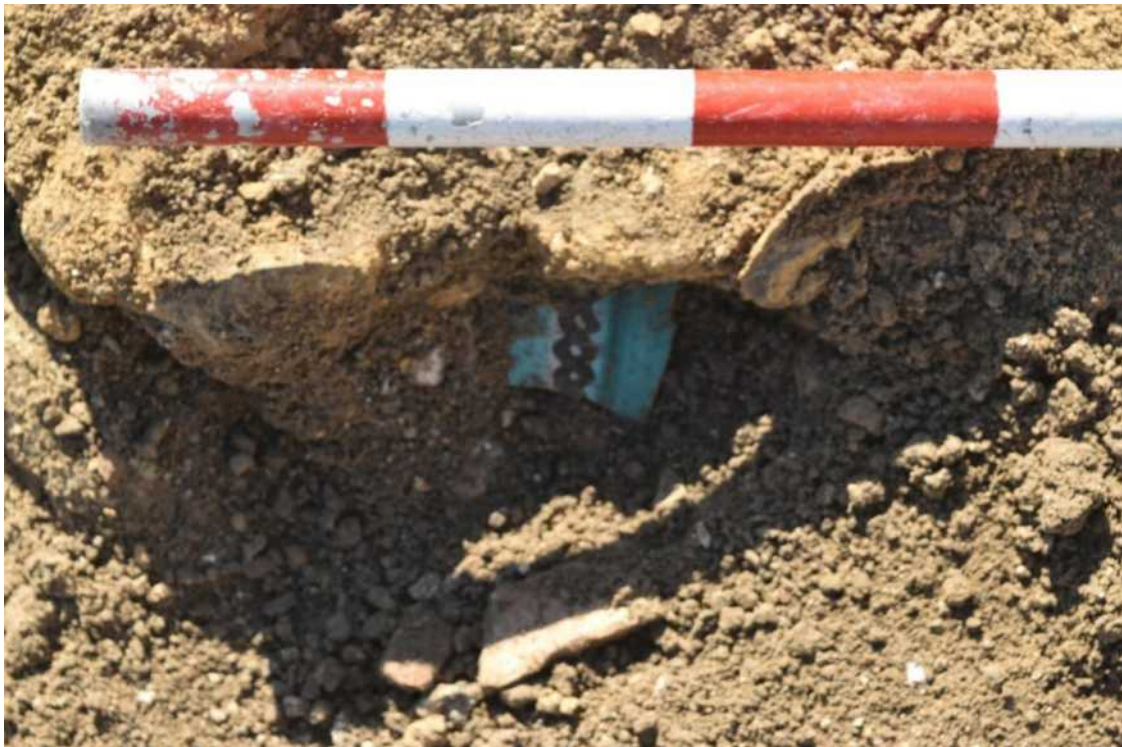
Lámina 139. Material cerámico que formaba parte del relleno del escenario (U.E. 1075)

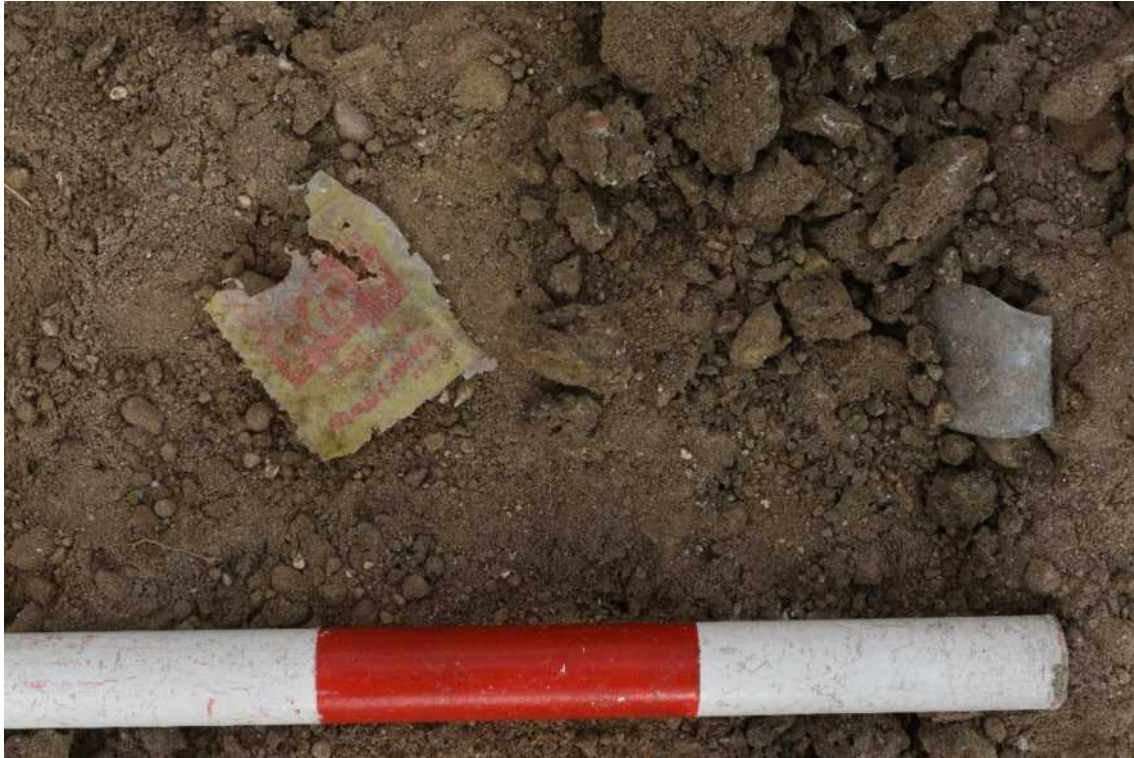
Lámina 140. Material que formaba parte del relleno del escenario (U.E. 1075)

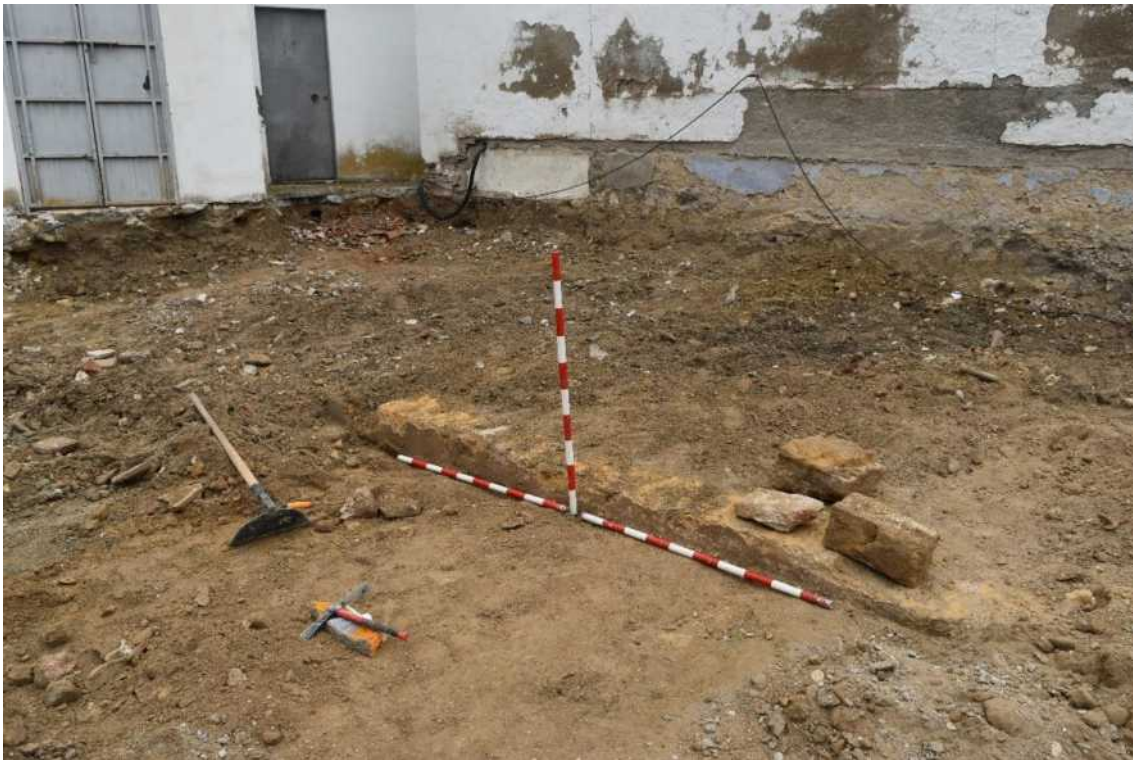
Lámina 141. Material cerámico que formaba parte del relleno del escenario (U.E. 1075)

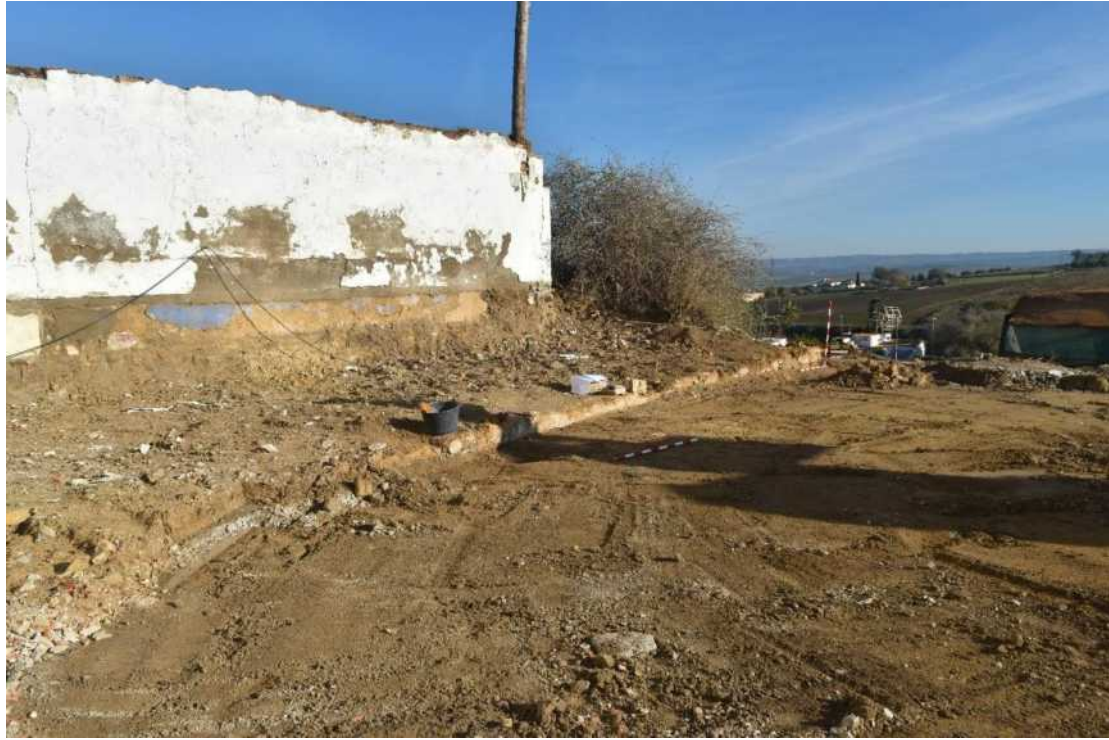
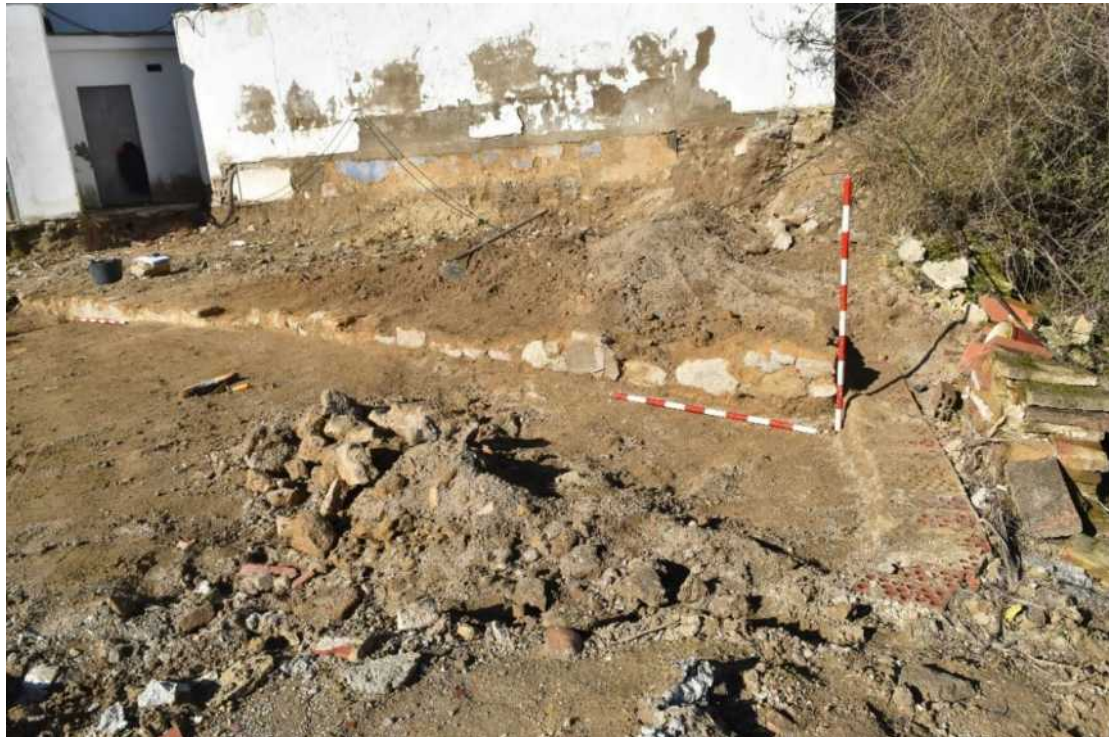
Láminas 142y 143. Muro que delimita el antiguo escenario.

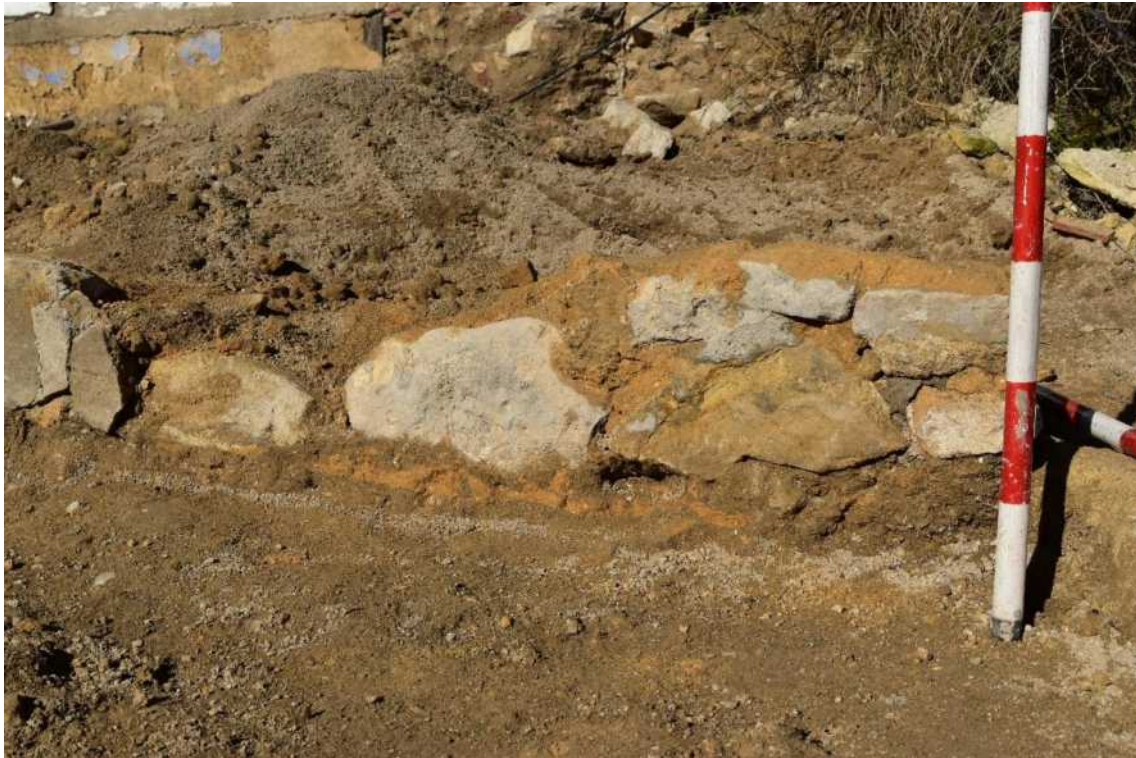
Láminas 144. Detalle de la construcción del muro indicaba el límite del antiguo escenario.

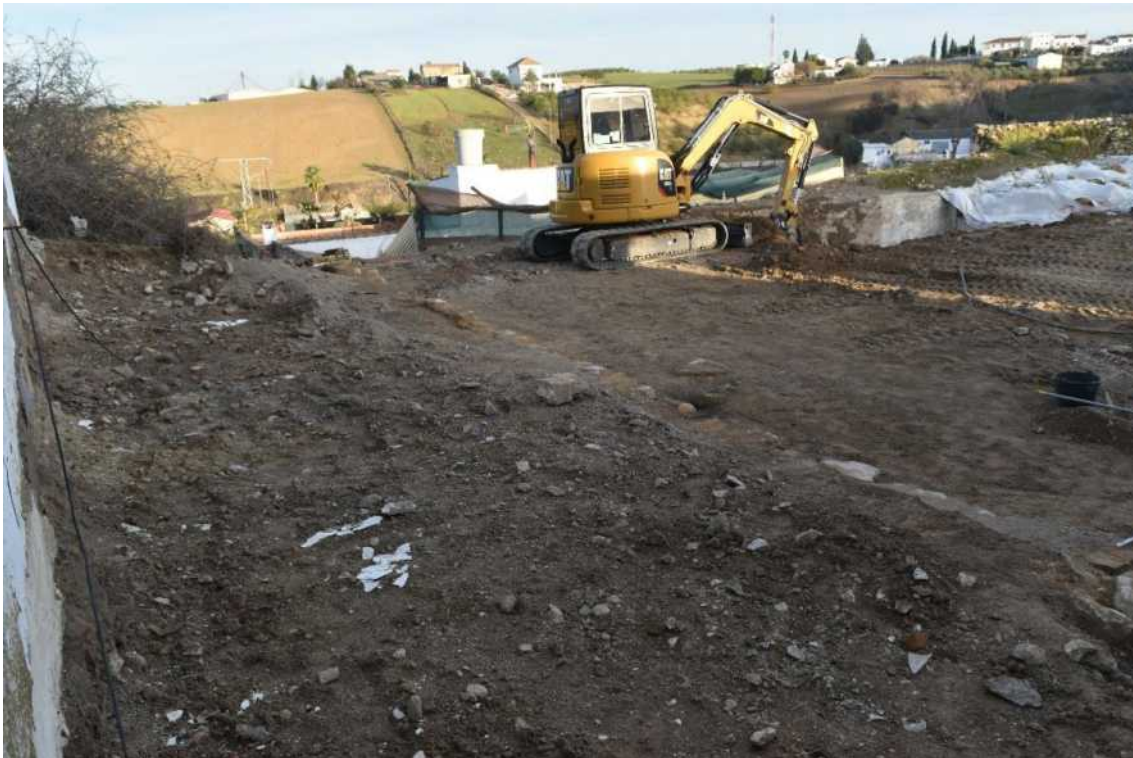
Láminas 145. Resultado de espacio norte tras retirar parte del relleno que forma parte de escenario.

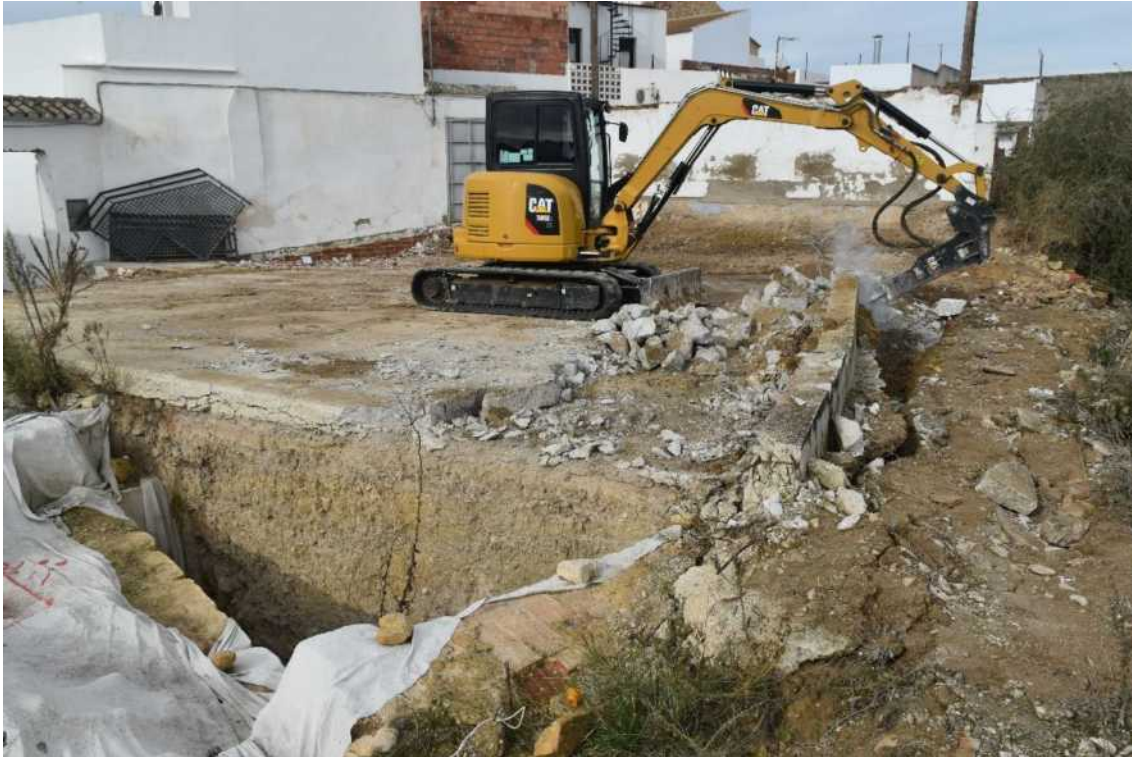
Láminas 146. Desmante del muro de cierre del recinto.

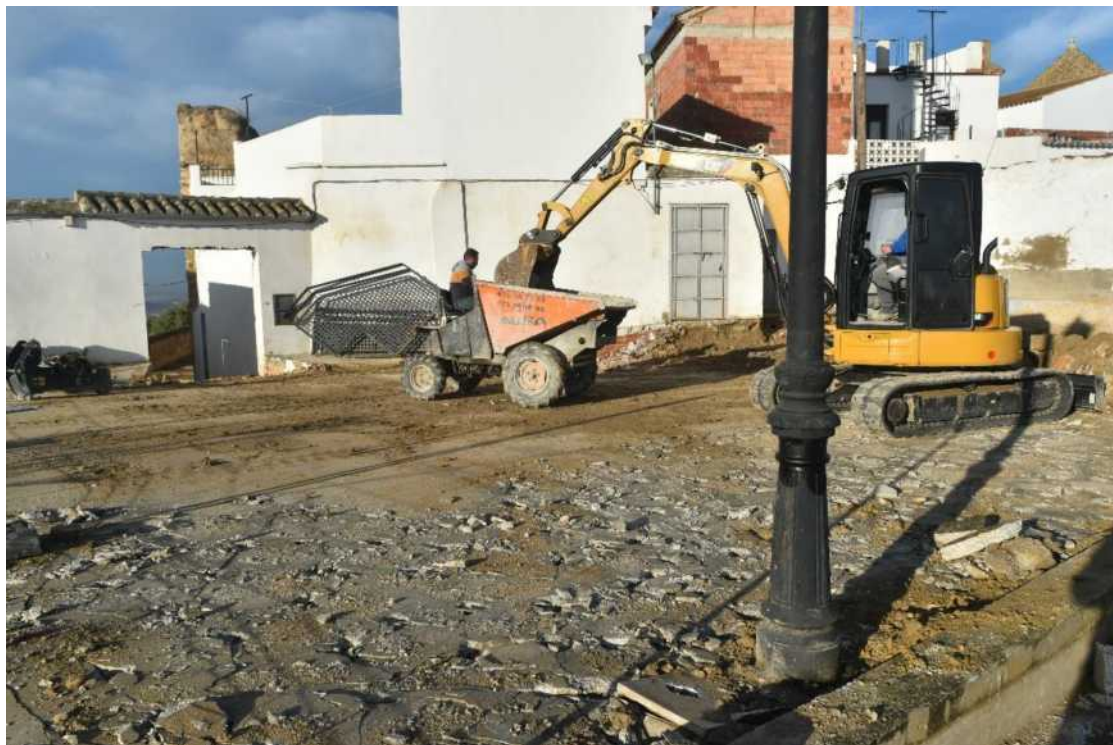
Láminas 147. Retirada del suelo formado por una losa de hormigón.

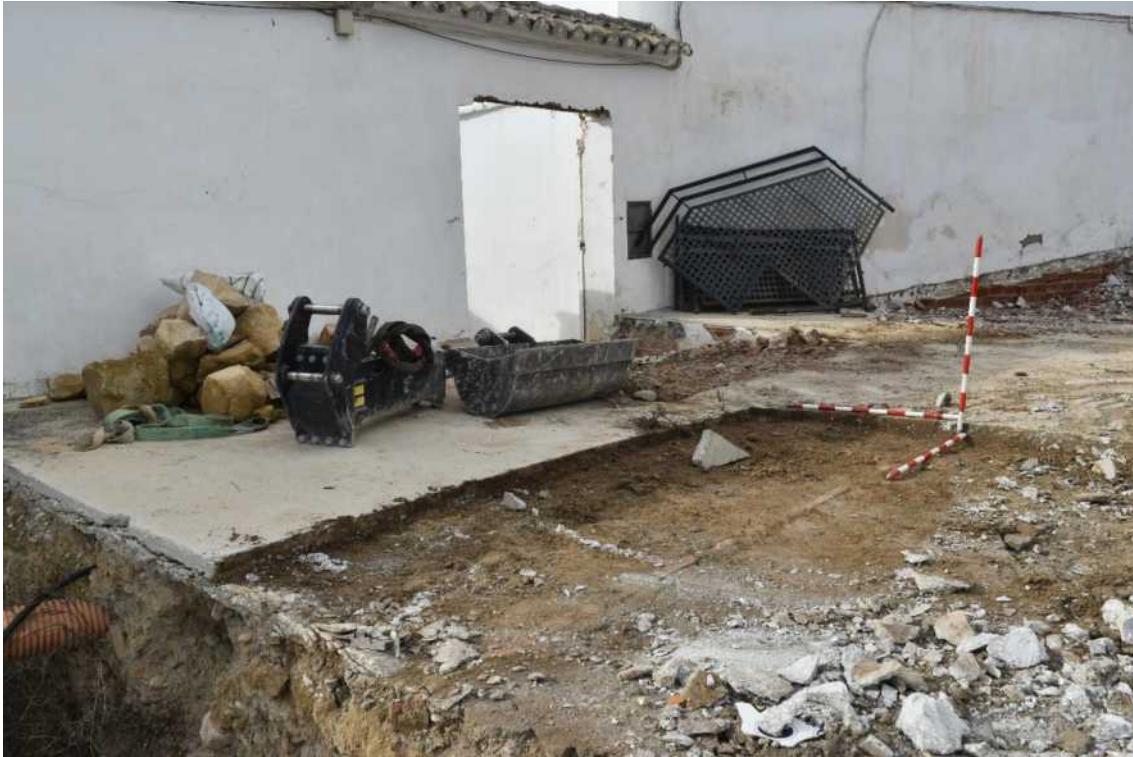
Láminas 148. Suelo compuesto por cemento bastardo y que era el pavimento del antiguo cine de verano.

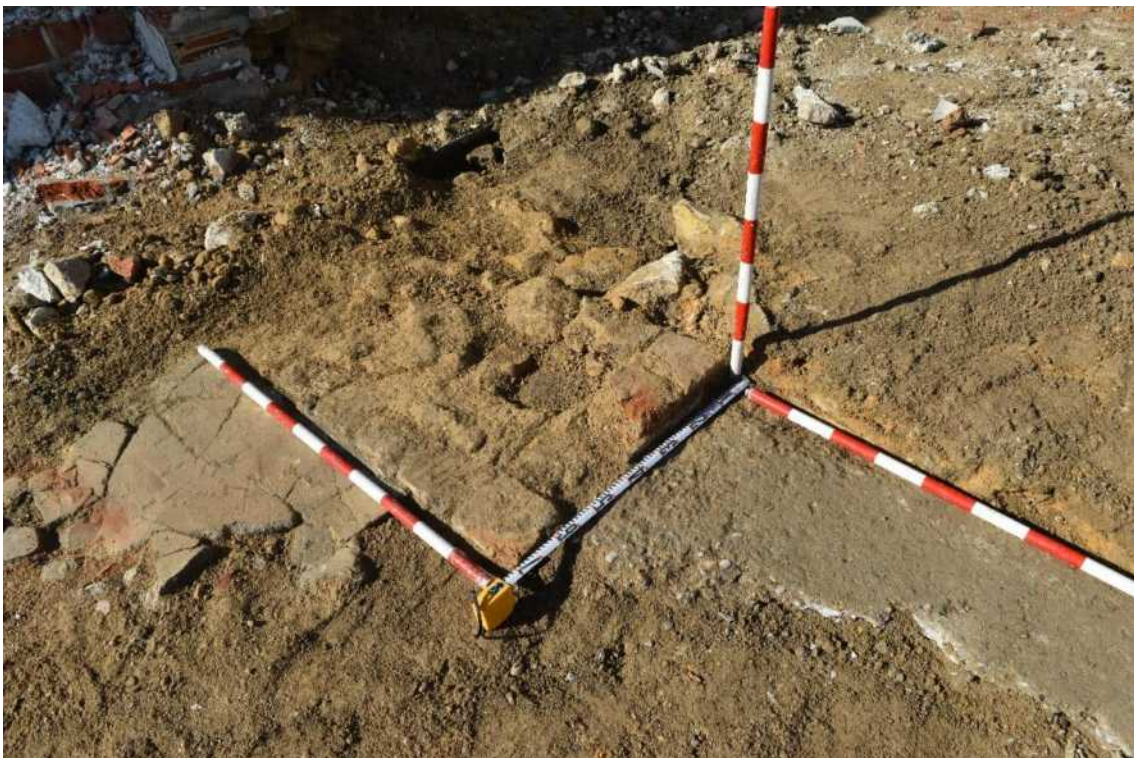
Láminas 149. Detalle del pavimento del suelo del cine de verano.

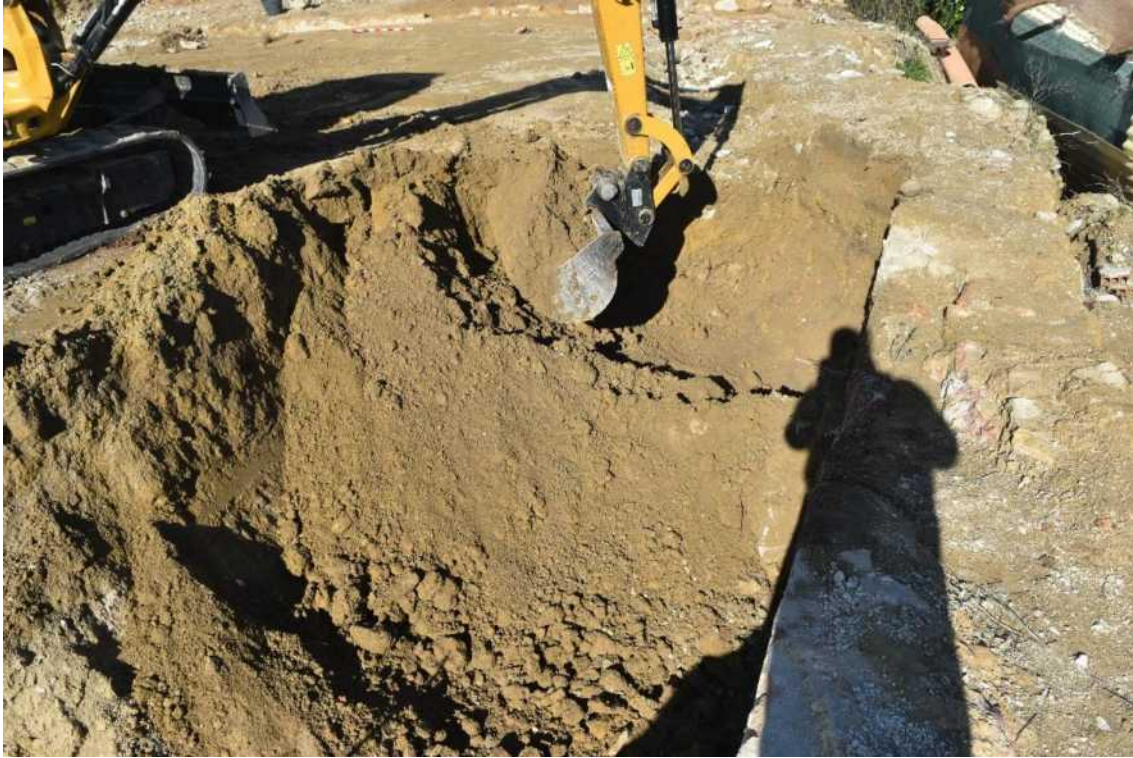
Láminas 150. Delimitación y excavación del interior del aljibe.

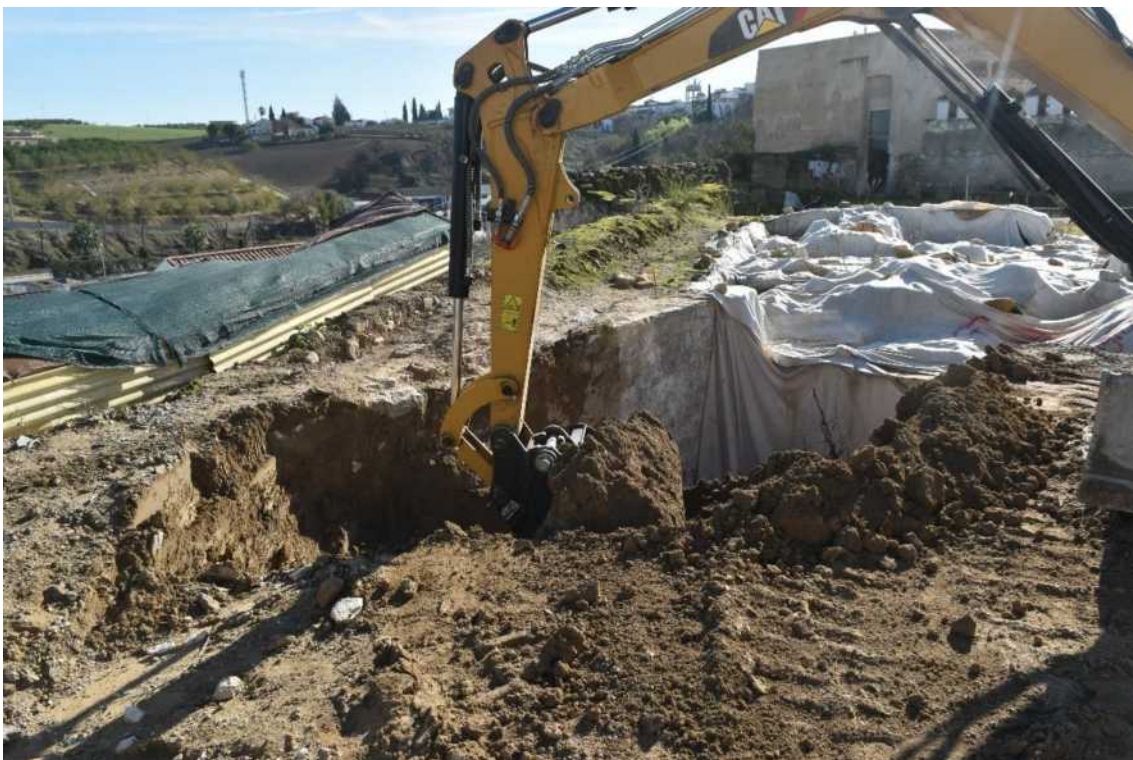
Láminas 151. Extracción del relleno del aljibe.

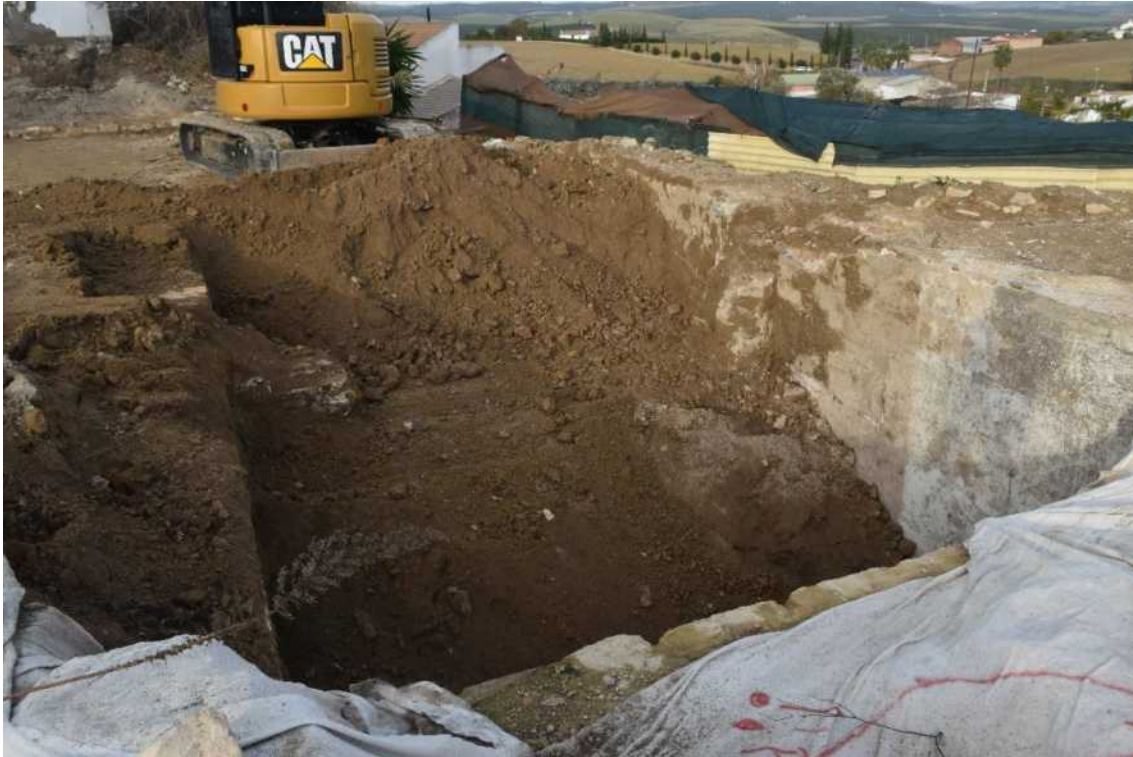
Láminas 152. Extracción de la U.E. 1059 A

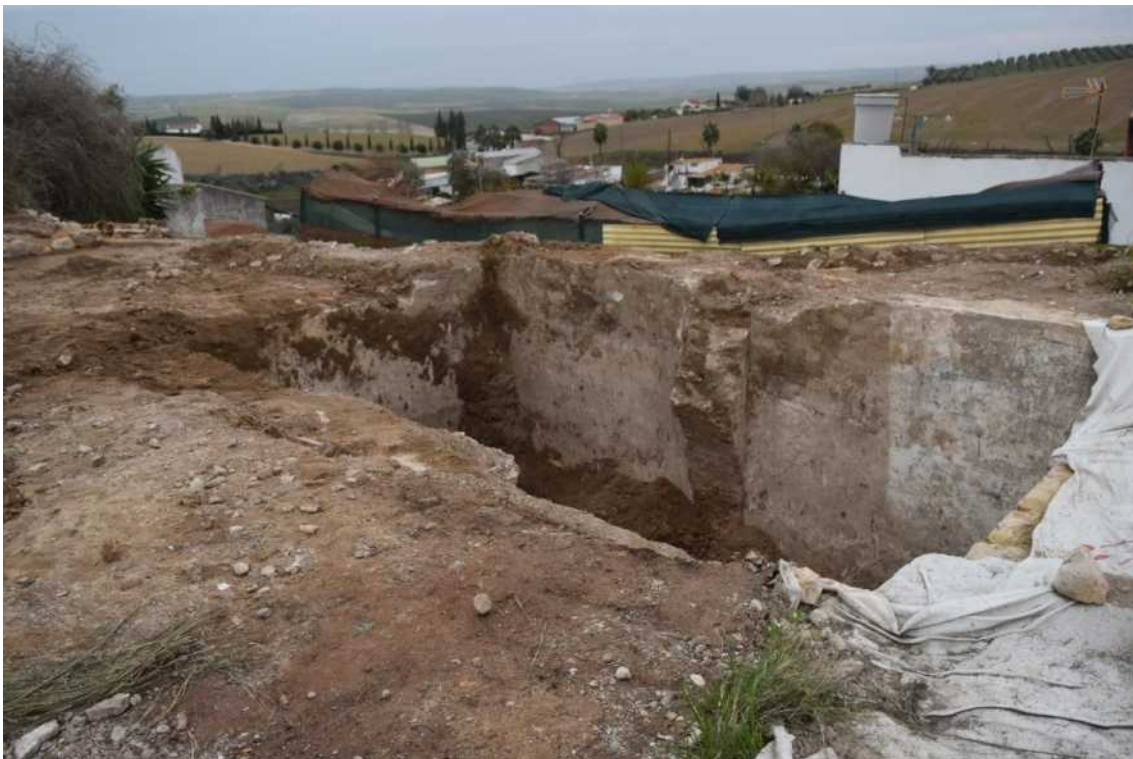
Láminas 153. Aljibe tras finalizar la extracción del relleno.
